**ATENDIMENTOS EMERGENCIAIS EM PETRÓPOLIS**  
**MAIO DE 2022**

**Deslizamentos na R. Duque de Caxias, Bingen**

Data de elaboração: 16/05/2022  
Data de vistoria: 11/05/2022

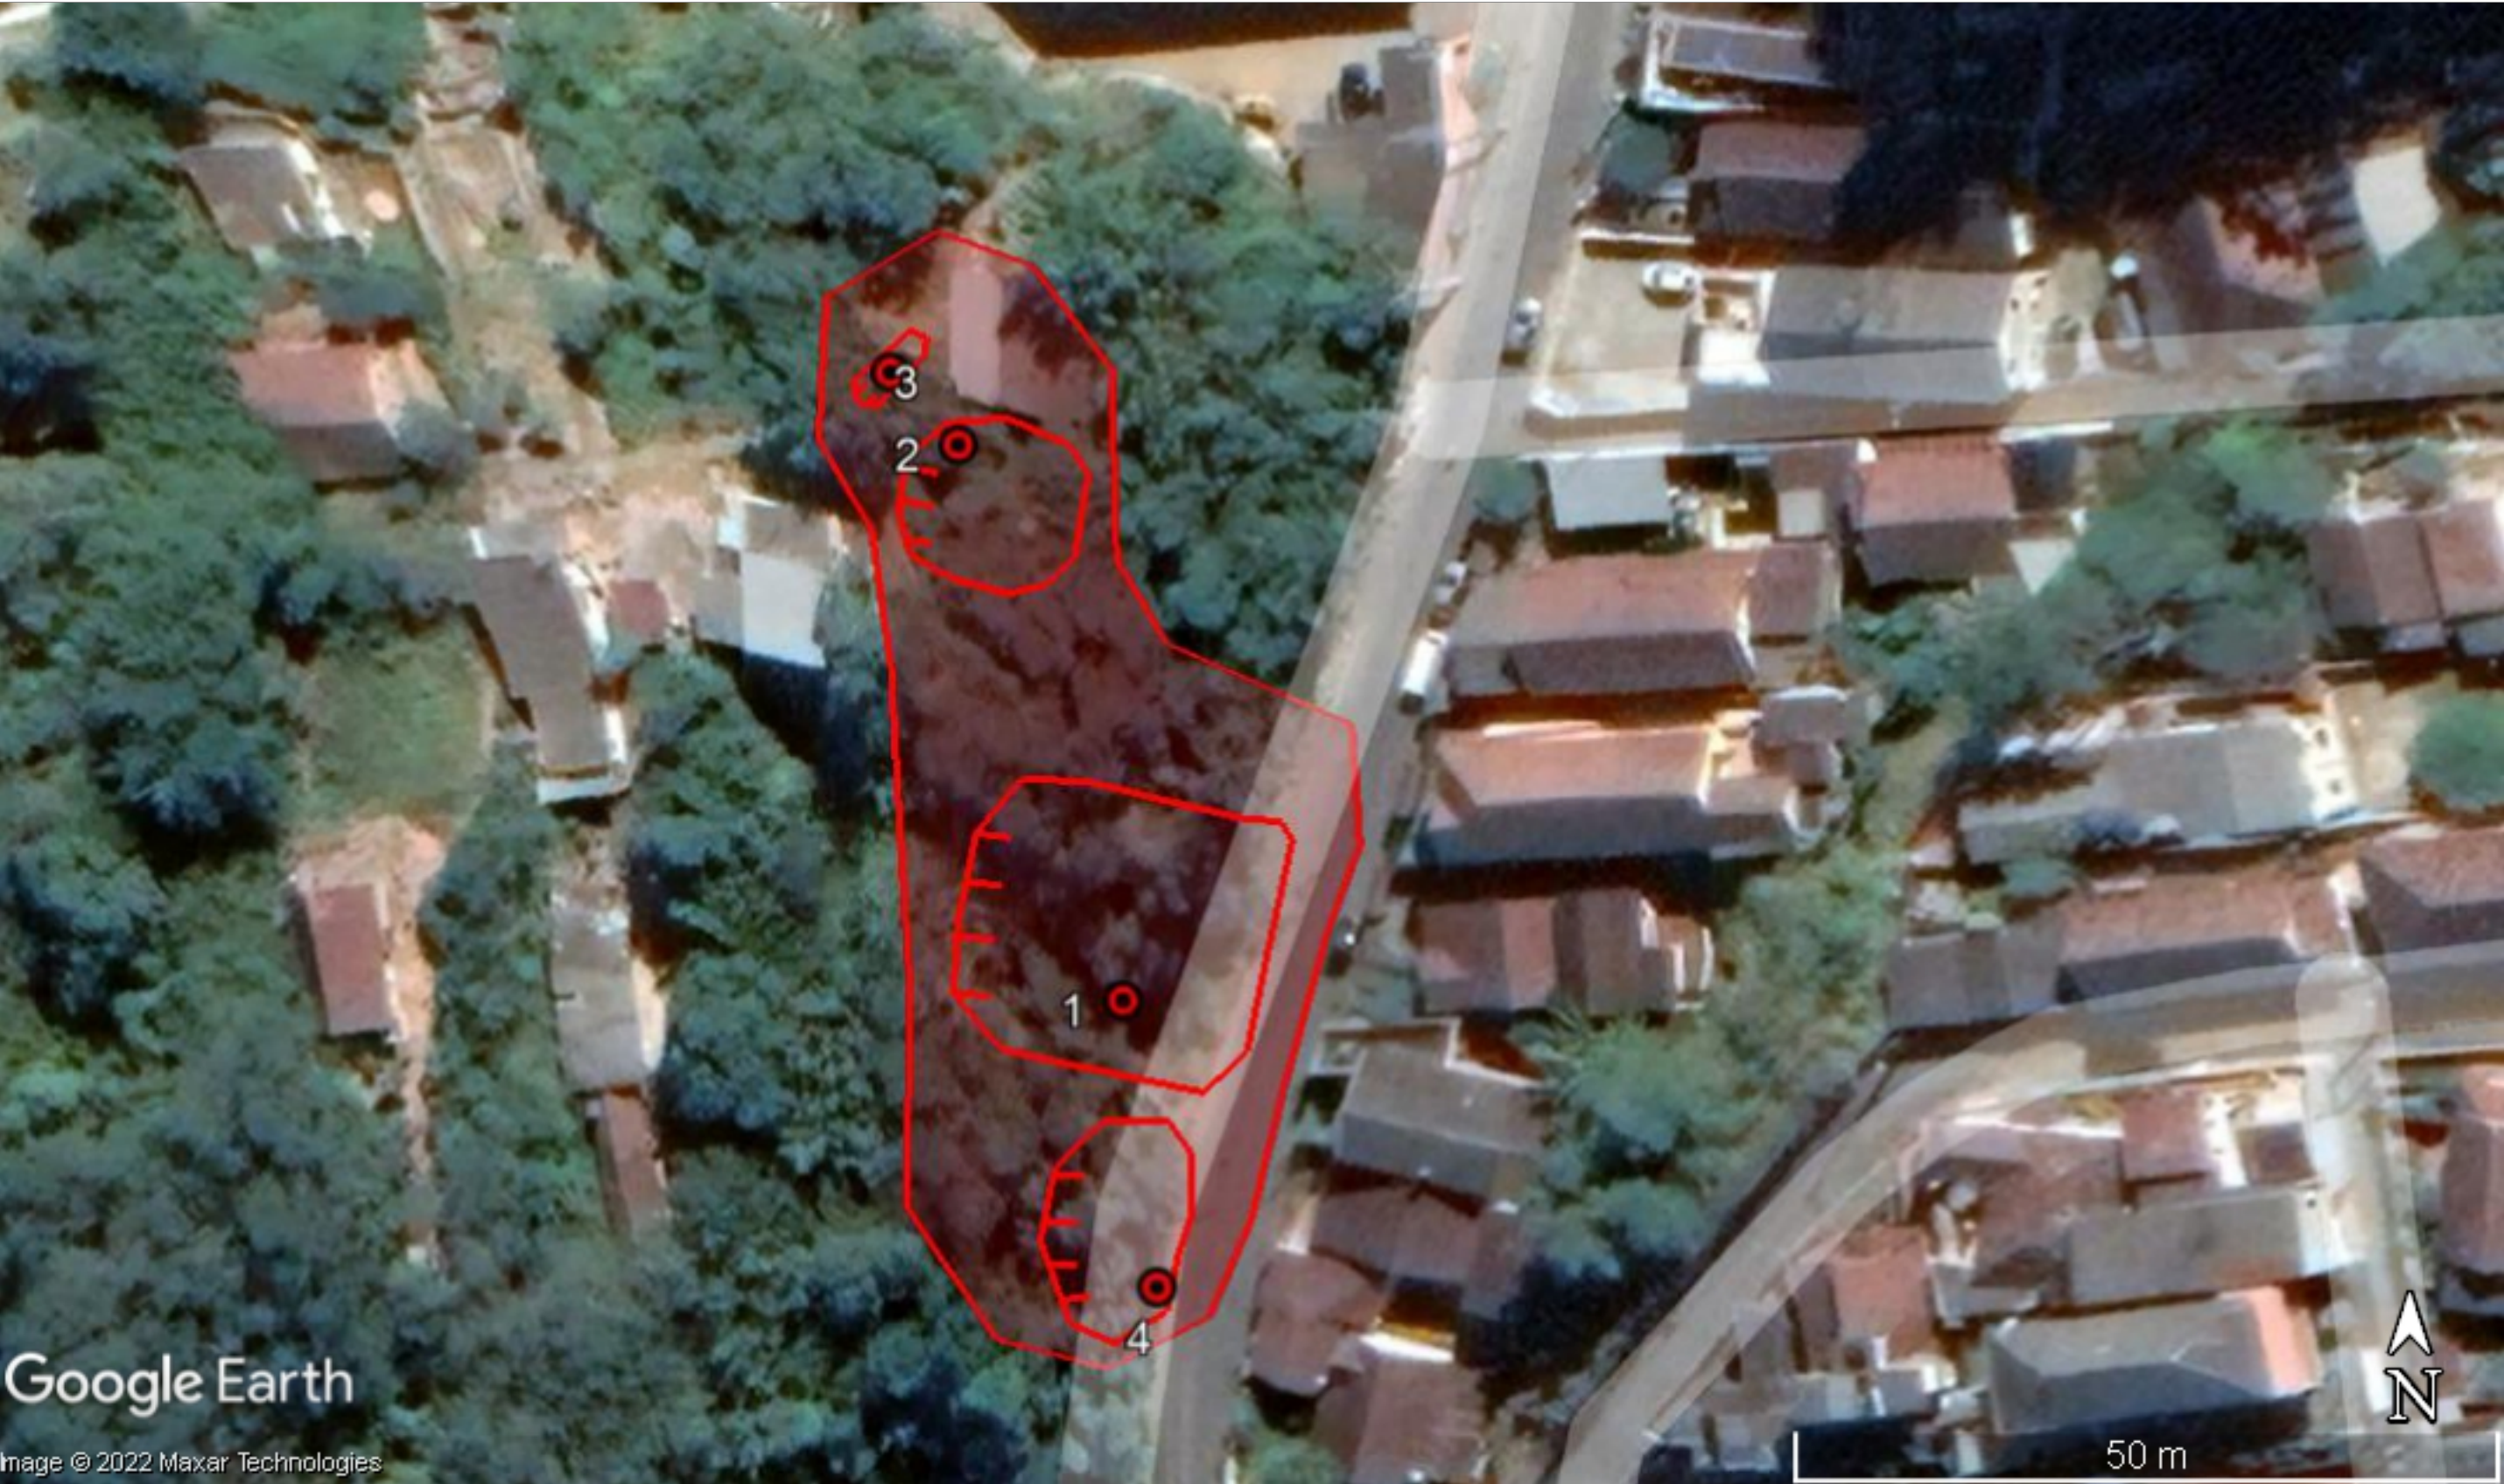
Ocorrência de quatro deslizamentos planares adjacentes ao número 16 (fundos) da R. Duque de Caxias , localizada na região do Bingen. Os processos foram deflagrados no dia 15/02/2022, porém evoluíram com a chuva do dia 20/03/2022. Não foram registradas vítimas decorrentes destes eventos.

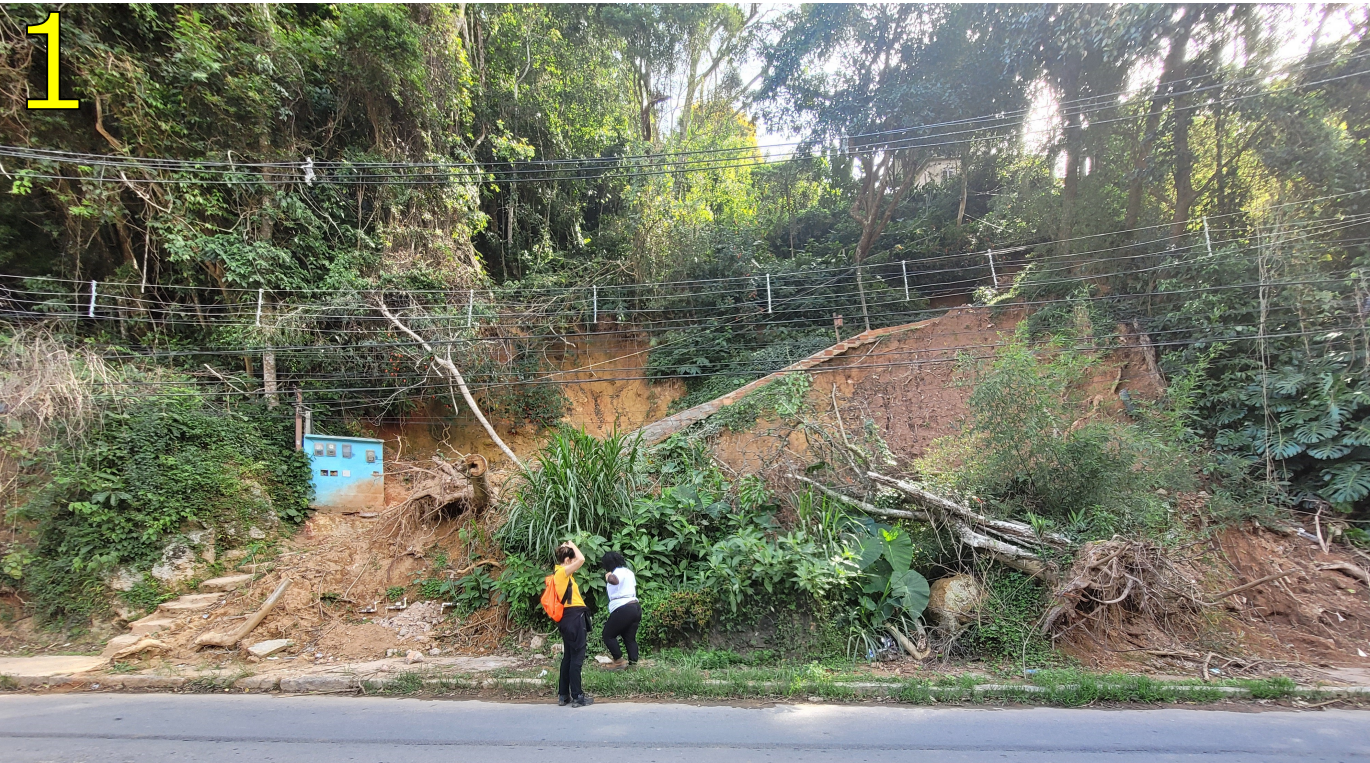
(1) Deslizamento de solo ao longo de talude que dá acesso à residência de número 16. A cicatriz apresenta cerca de 17 metros de extensão lateral e 20 metros de comprimento. O material mobilizado, constituído por solo e vegetação de médio e grande porte, obstruiu parcialmente a escada de acesso e a via pública.

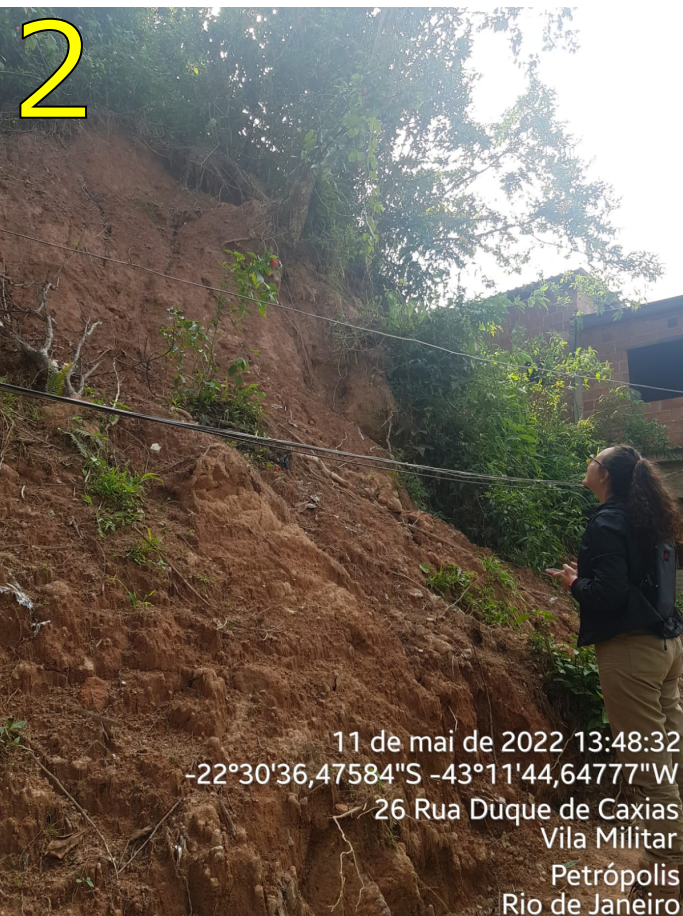
(2) Deslizamento em camada espessa de solo ao longo de talude adjacente à residência de número 16. O material transportado, constituído de solo e vegetação de médio porte, se depositou sobre o quintal da residência, sem atingir a mesma. A vertente apresenta declividade de 50° e a cicatriz apresenta cerca de oito metros de comprimento e 12 metros de extensão lateral. A vegetação no talude é de pequeno a médio porte, com destaque para a presença de bananeiras. Com o advento de novas chuvas, o material próximo à crista, que apresenta relevo negativo, poderá ser instabilizado com a evolução lateral e a montante do processo superficial.

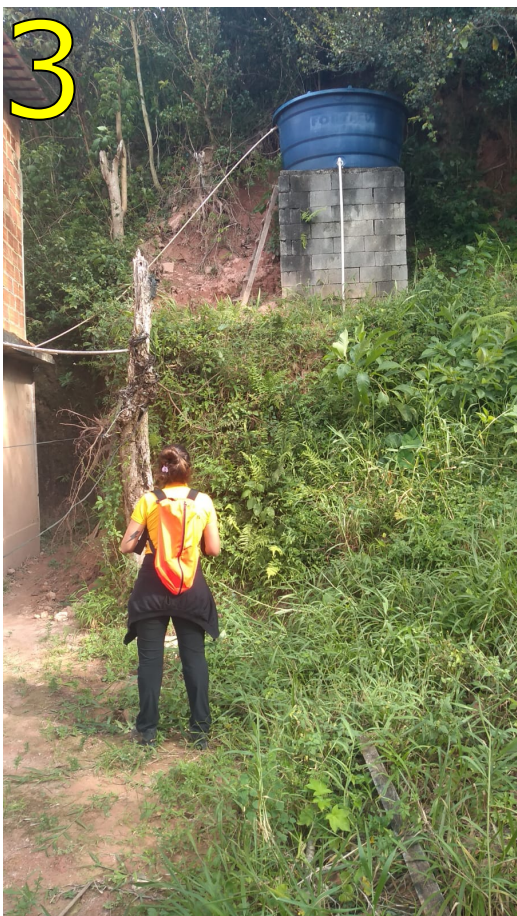
(3) Deslizamento em talude atrás da caixa d'água, acima do talude de corte próximo à lateral da casa. O material mobilizado, constituído de solo e vegetação de pequeno a médio porte, se depositou parcialmente na base do talude de corte adjacente à casa. Há uma árvore de grande porte a montante da cicatriz que pode exercer peso sobre a vertente. A cicatriz apresenta aproximadamente três metros de comprimento e seis metros de extensão lateral. Com o advento de novas chuvas, o material próximo à crista, que apresenta relevo negativo, poderá ser instabilizado com a evolução lateral e a montante do processo superficial.

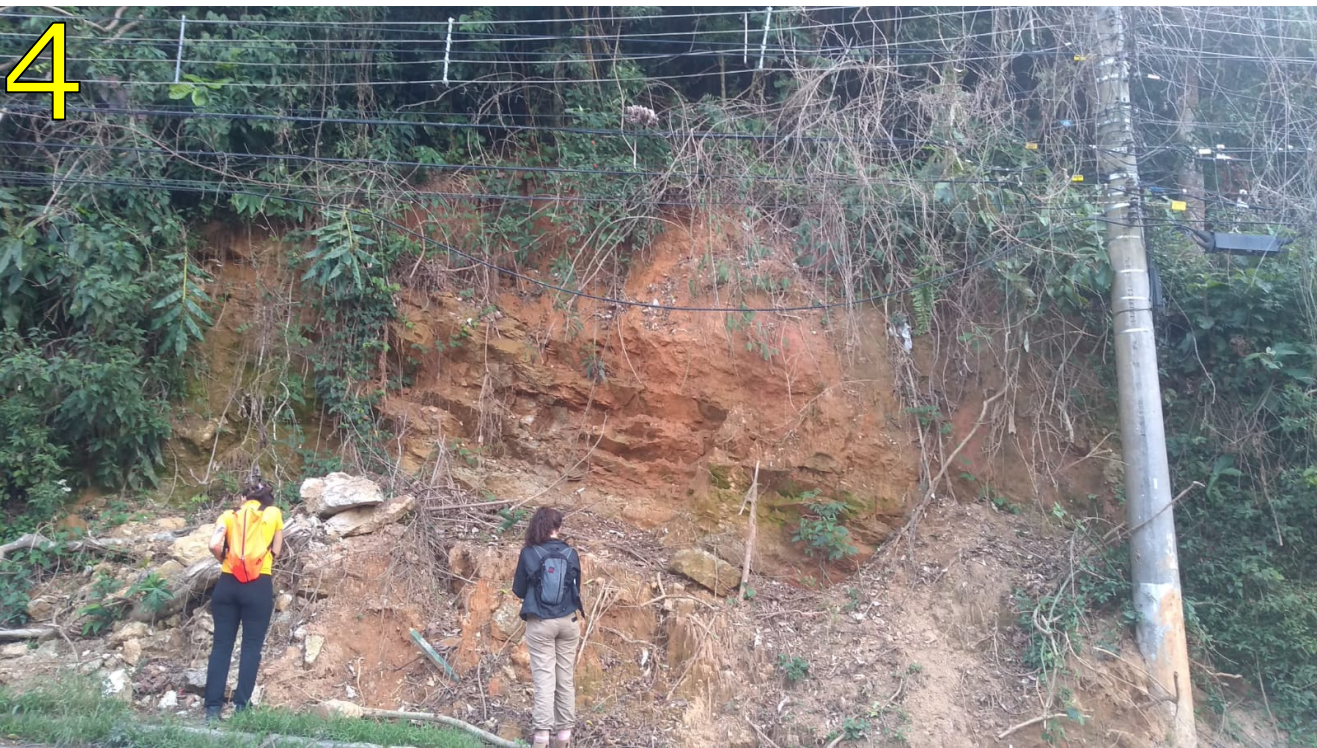
(4) Deslizamento em talude adjacente à via pública, com mobilização de solo e blocos de rocha em direção à via. A cicatriz apresenta cerca de seis metros de comprimento e 10 metros de extensão lateral, com perfil de intemperismo composto por solo pouco espesso e rocha alterada. Com o advento de novas chuvas, o material próximo à crista, que apresenta relevo negativo, poderá ser instabilizado com a evolução lateral e a montante do processo superficial.
