**ATENDIMENTOS EMERGENCIAIS EM PETRÓPOLIS**  
**MAIO DE 2022**  
**Deslizamento na Rua Bingen, 490 - Bingen**

**Sistema Geodésico WGS 84**  
**Projeto e fotografia: Equipe NADE / DRM-RJ**  
Data da elaboração: 18/05/22  
Data da vistoria: 13/05/22

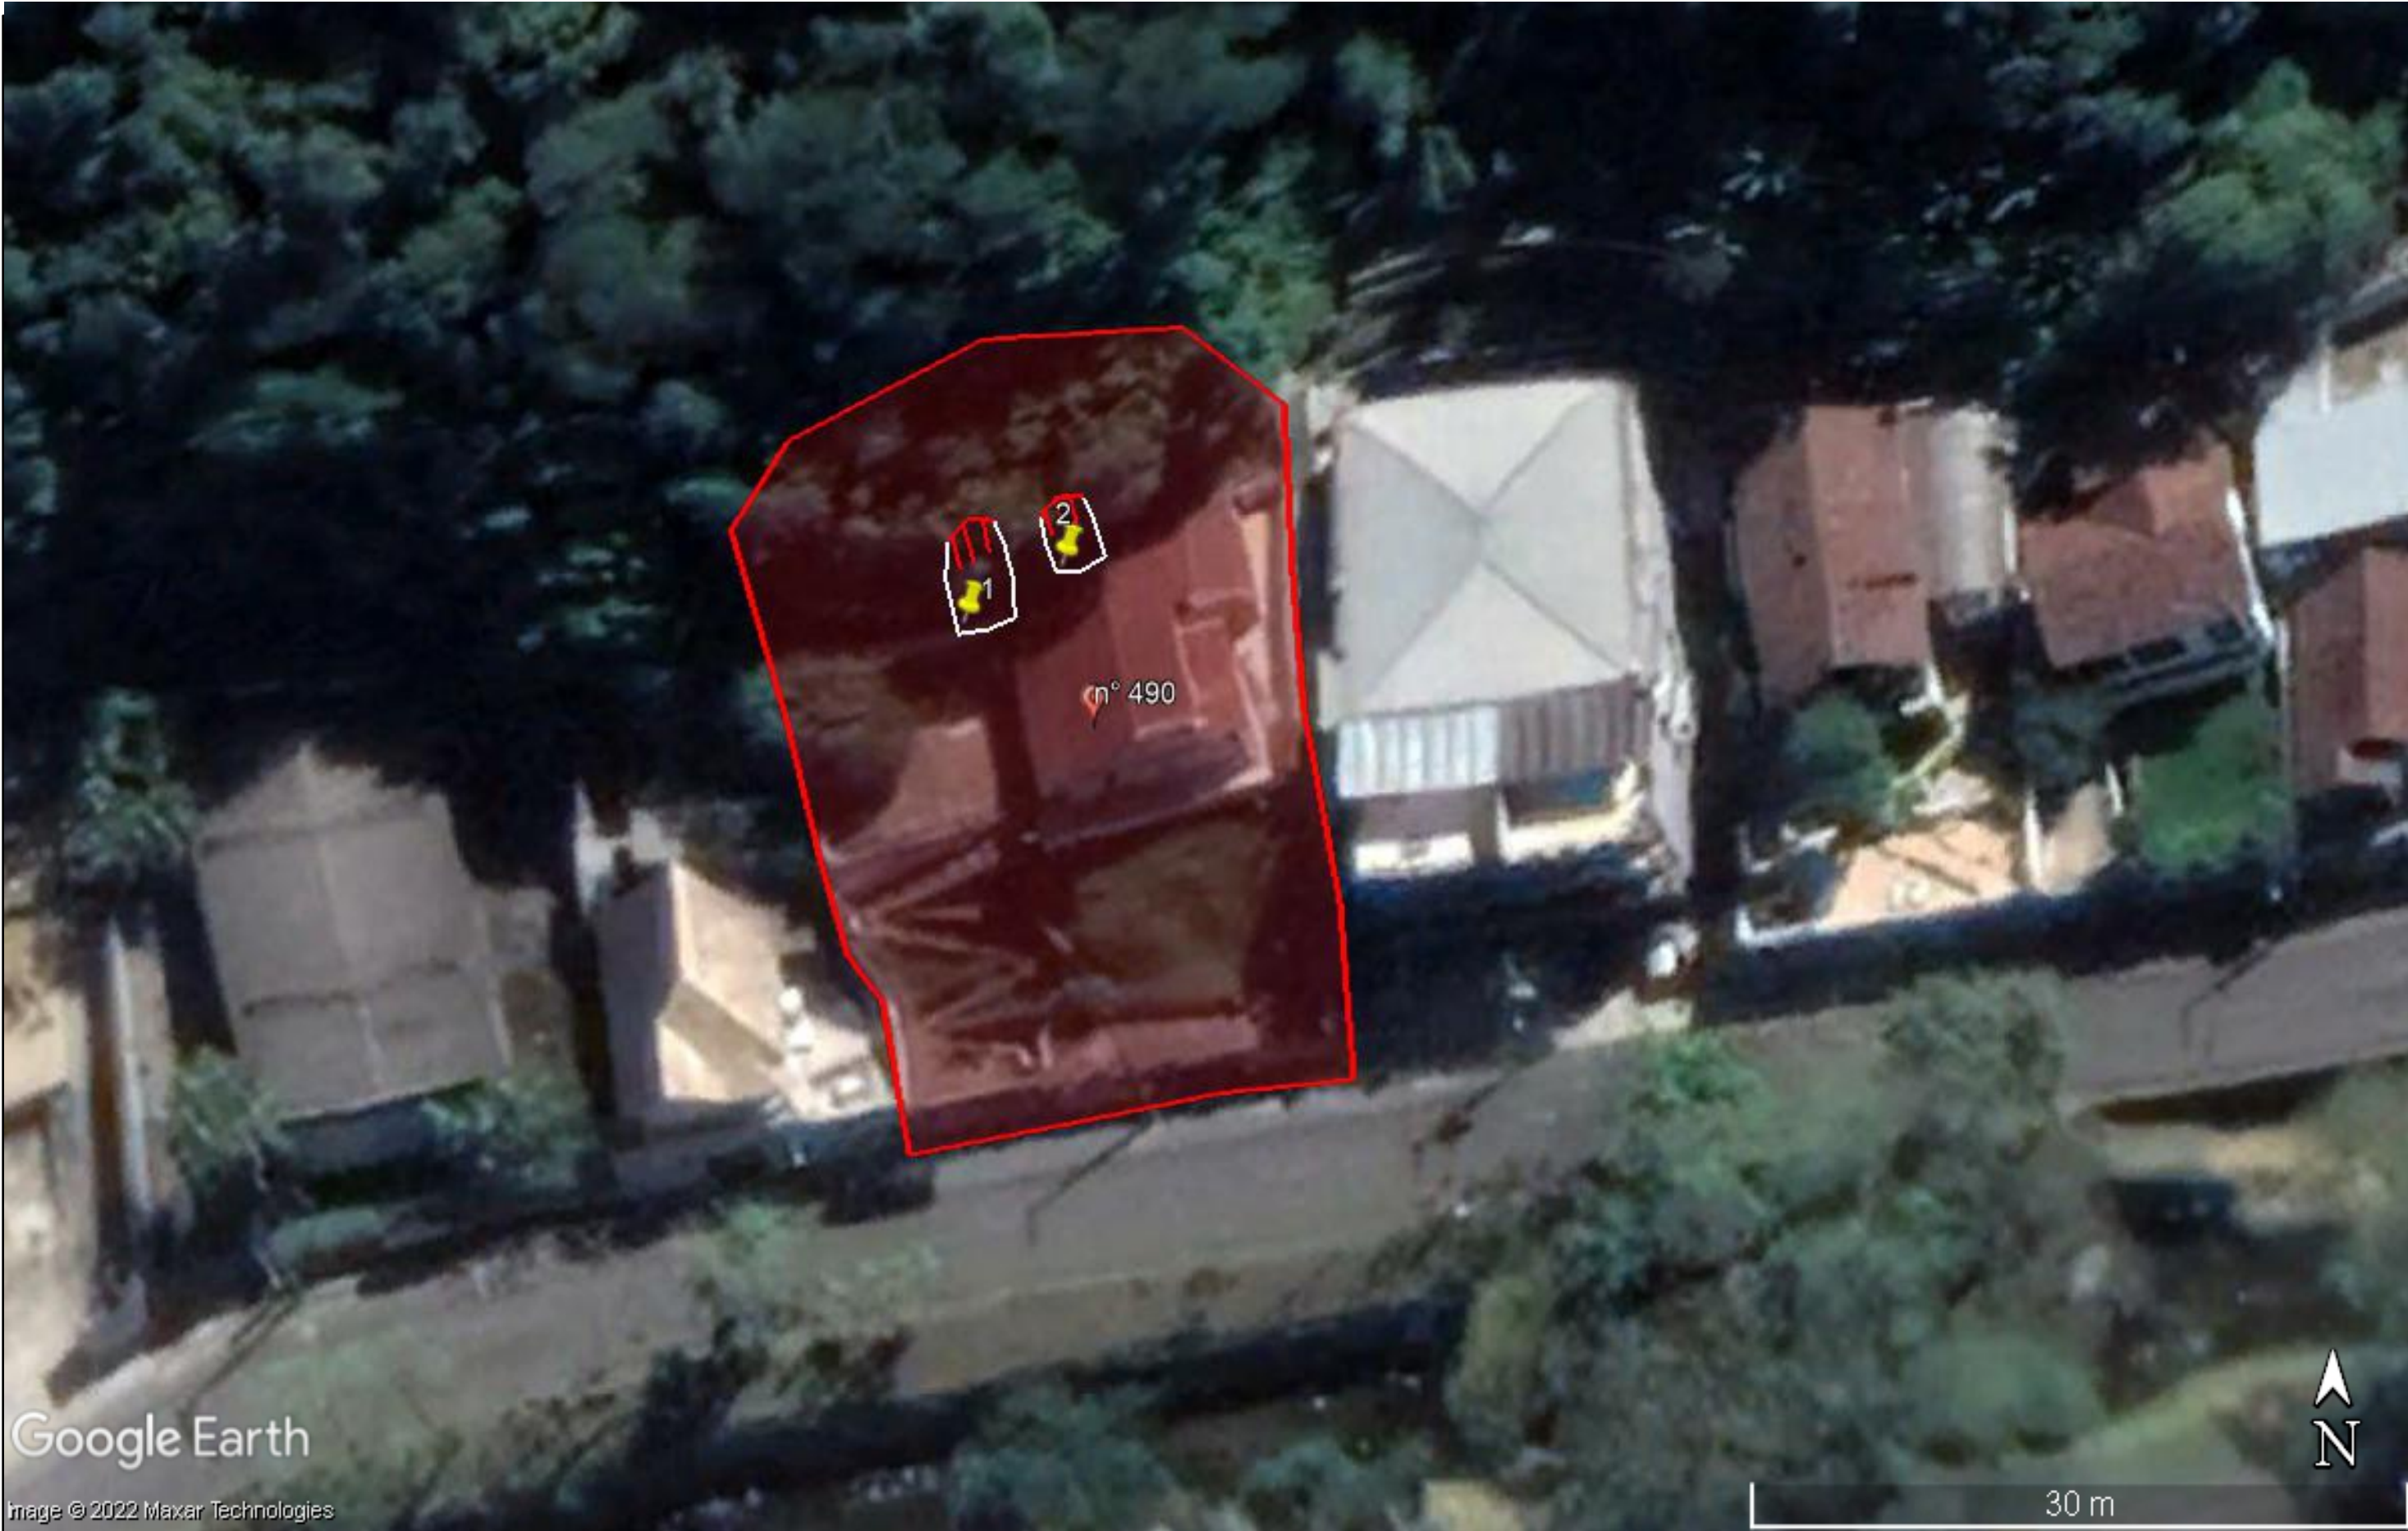
Ocorrência de dois deslizamentos na rua Bingen N° 490, bairro bingen, no evento do dia 15/02/2022, sem registro de feridos ou óbitos. A encosta com vegetação de médio a alto porte, apresenta um perfil de intemperismo composto por solo residual não espesso e rocha fraturada, indicando 2 cicatrizes com altura aproximada de 2 metros e extensão lateral de 2,5 metros. A inclinação está entre 85°-90°, sendo observado um setor com cicatriz em negativo localizada no horizonte de solo residual principalmente nas zonas ricas em vegetação com matéria orgânica. Nos fundos da residência há um cômodo com distância menor que 1 metro até a encosta. Os deslizamentos não chegaram a afetar a estrutura da residência. De acordo com o morador, há um histórico de deslizamentos nesse local, principalmente na parte frontal da casa onde há um talude de corte, que obstruiu o acesso para a mesma. A delimitação de risco remanescente engloba toda a área da residência, pois trata-se de região já afetada anteriormente pelas chuvas.

Cicatriz de deslizamento

Delimitação da área de risco remanescente

Alcance do deslizamento
