ATENDIMENTOS EMERGENCIAIS EM TERESÓPOLIS - RJ  
MARÇO DE 2023  
Rua Zenóbio da Costa - Perpétuo

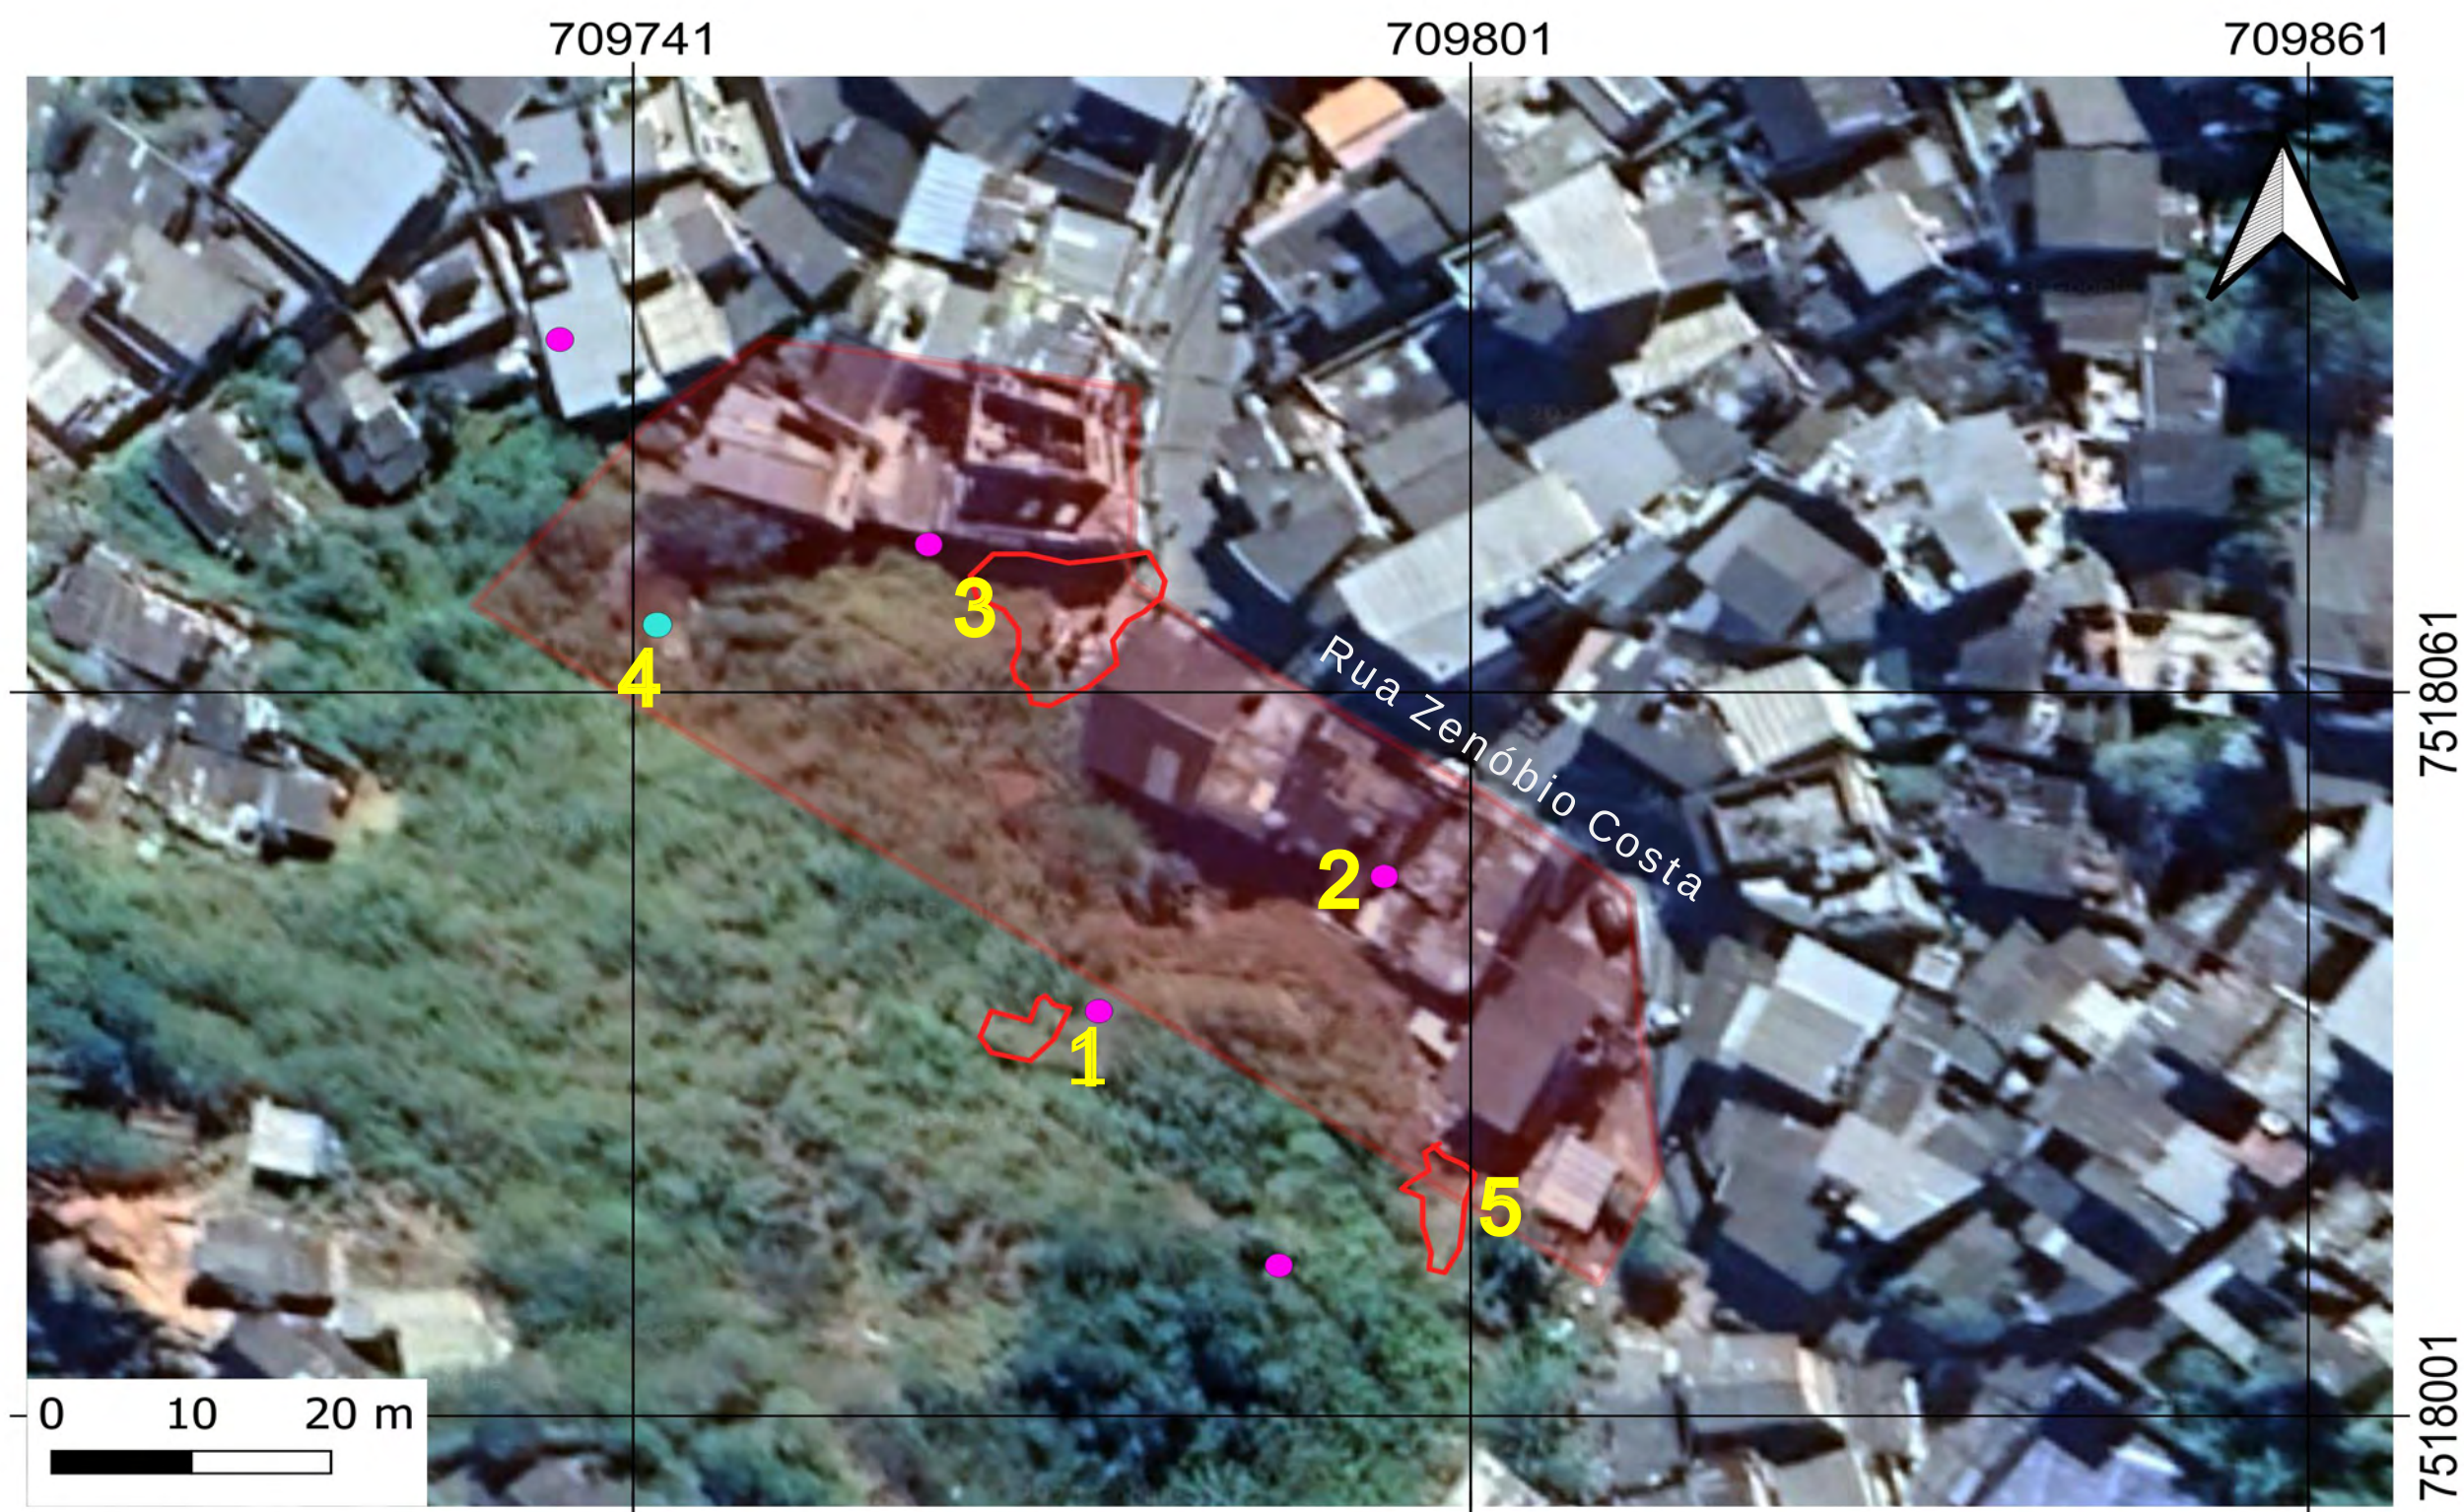
Conforme solicitado em ofício 655/2023, foi realizada uma visita técnica no dia 01/03/2023 para avaliação de ocorrência e risco de deslizamentos na encosta da rua Zenóbio Costa no bairro do Perpétuo. Foram observadas no momento da vistoria evidências de instabilidade como pontos de deslizamentos desde as porções mais altas da encosta, como no Ponto 1 (Figura A e B), expondo solo residual de origem gnáissica cortada por veios pegmatíticos ricos em quartzo e feldspato (Figura C) com altura de aproximadamente 3 metros. O deslizamento se estende até a base das casas (Figura D), com sinais de abatimentos. Um bloco chegou a atingir um muro de divisão de terrenos no Ponto 2 (Figura E, F). O ponto 3 trata-se de um local de alta criticidade, visto que há ocorrência de deslizamentos recentes que culminaram no atingimento da parede de uma casa (Figura I). A área apresenta sinais de constante movimentação, sendo agravada pelo uso de retroescavadeira para retirada de lixo diariamente (Figura G e H), que interfere na estabilização do terreno e atua desestabilizando toda a encosta. Antigamente, no local havia grande exploração do solo de "saibro" para a construção civil, que gerou patamares de abatimento. Há ainda relatos históricos de constantes deslizamentos na base da encosta, um deles com registro de 5 óbitos (Ponto 4, figura J). Logo, considerando a metodologia de classificação de Risco Remanescente do DRM-RJ, o ponto vistoriado apresenta Risco no mais alto nível de criticidade, com isso, recomenda-se o monitoramento do processo e intervenções no local, tendo em vista a possibilidade de avanço dos processos ativos que podem se agravar em períodos de chuvas intensas.
