Visita técnica realizada no dia 17 de maio de 2022 devido a ocorrência de dois pontos de deslizamentos planares na rua Manuel Tôrres, Bingen.

**ATENDIMENTOS EMERGENCIAIS EM PETRÓPOLIS**  
**MAIO DE 2022**  
**Deslizamentos na Rua Manuel Tôrres**

**Projeto e fotografia: Equipe NADE / DRM-RJ**

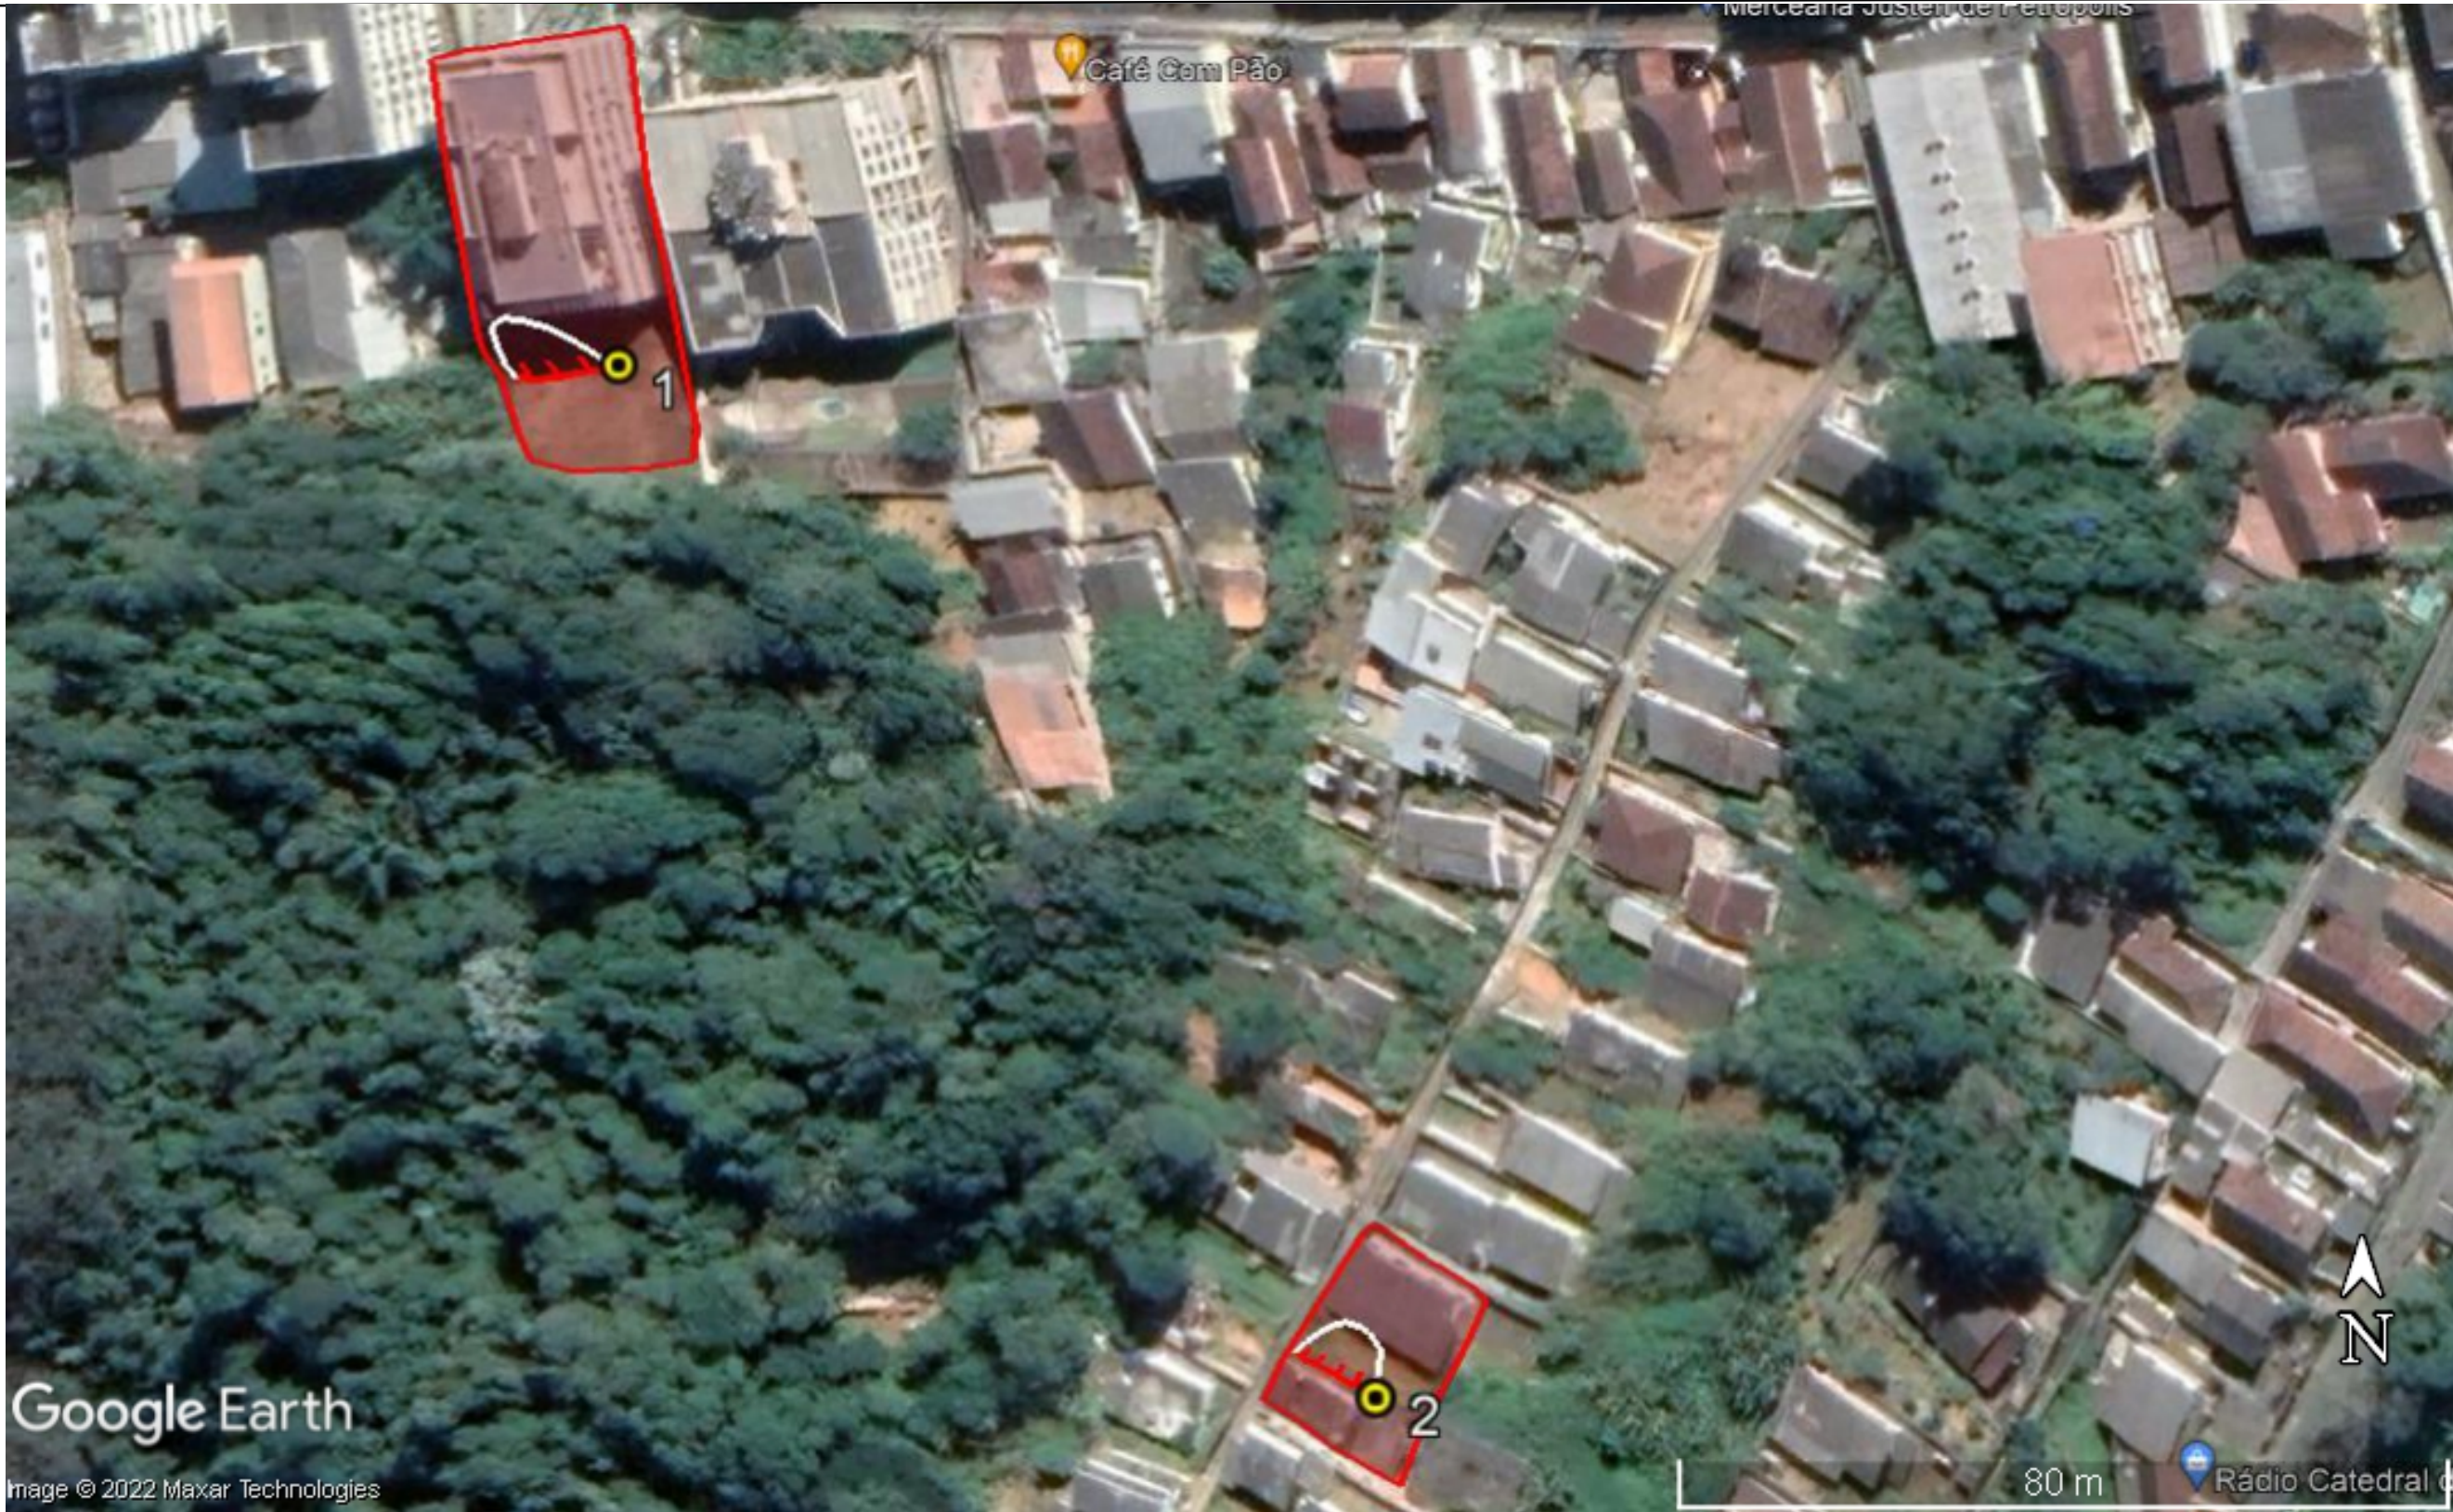
- (1) No ponto 1 o deslizamento ocorre em talude de corte com dimensões de 8 metros de altura por 10 metros de extensão lateral, constituído de uma camada fina de solo sobre o afloramento rochoso intensamente fraturado. A movimentação foi deflagrada por processos erosivos decorrentes do intenso fluxo de água da chuva. A montante da encosta há 15 metros de solo sem cobertura vegetal, seguidos por uma vegetação de alto porte até o topo do morro. Considerando as características geológicas e a proximidade entre a edificação e a encosta (aproximadamente 1 metro), foi definido o risco remanescente da área.

- (2) O ponto 2 trata-se de um deslizamento planar de solo residual espesso que atingiu e danificou uma casa a jusante, a menos de 1 metro da encosta. A erosão laminar iniciou-se no topo do talude de corte próximo a base da casa a montante do deslizamento. A cicatriz apresenta dimensões de 5 metros de altura e aproximadamente 4 metros de extensão lateral. Há risco remanescente tanto nas casas a jusante quanto a montante.
