**SSA-PB-013 - Ponto 02.** Vistoria técnica realizada em 20.12.2022, pela equipe da Thalweg, na Rua Claudio Ramos - bairro Santa Irene, São Sebastião do Alto. A vistoria foi realizada como objetivo de atender ao Ofício nº 808/22/1PJTC, que tem por finalidade instruir o procedimento PA 51/18/SSA/CID – MPRJ 201500172486: Acompanhamento e fiscalização das medidas adotadas pelo Município de São Sebastião do Alto, com relação a áreas de risco não iminente a escorregamentos em encostas, identificadas pelo DRM-RJ.

**PARECER TÉCNICO EM SÃO SEBASTIÃO DO ALTO - RJ**

**DEZEMBRO DE 2022**

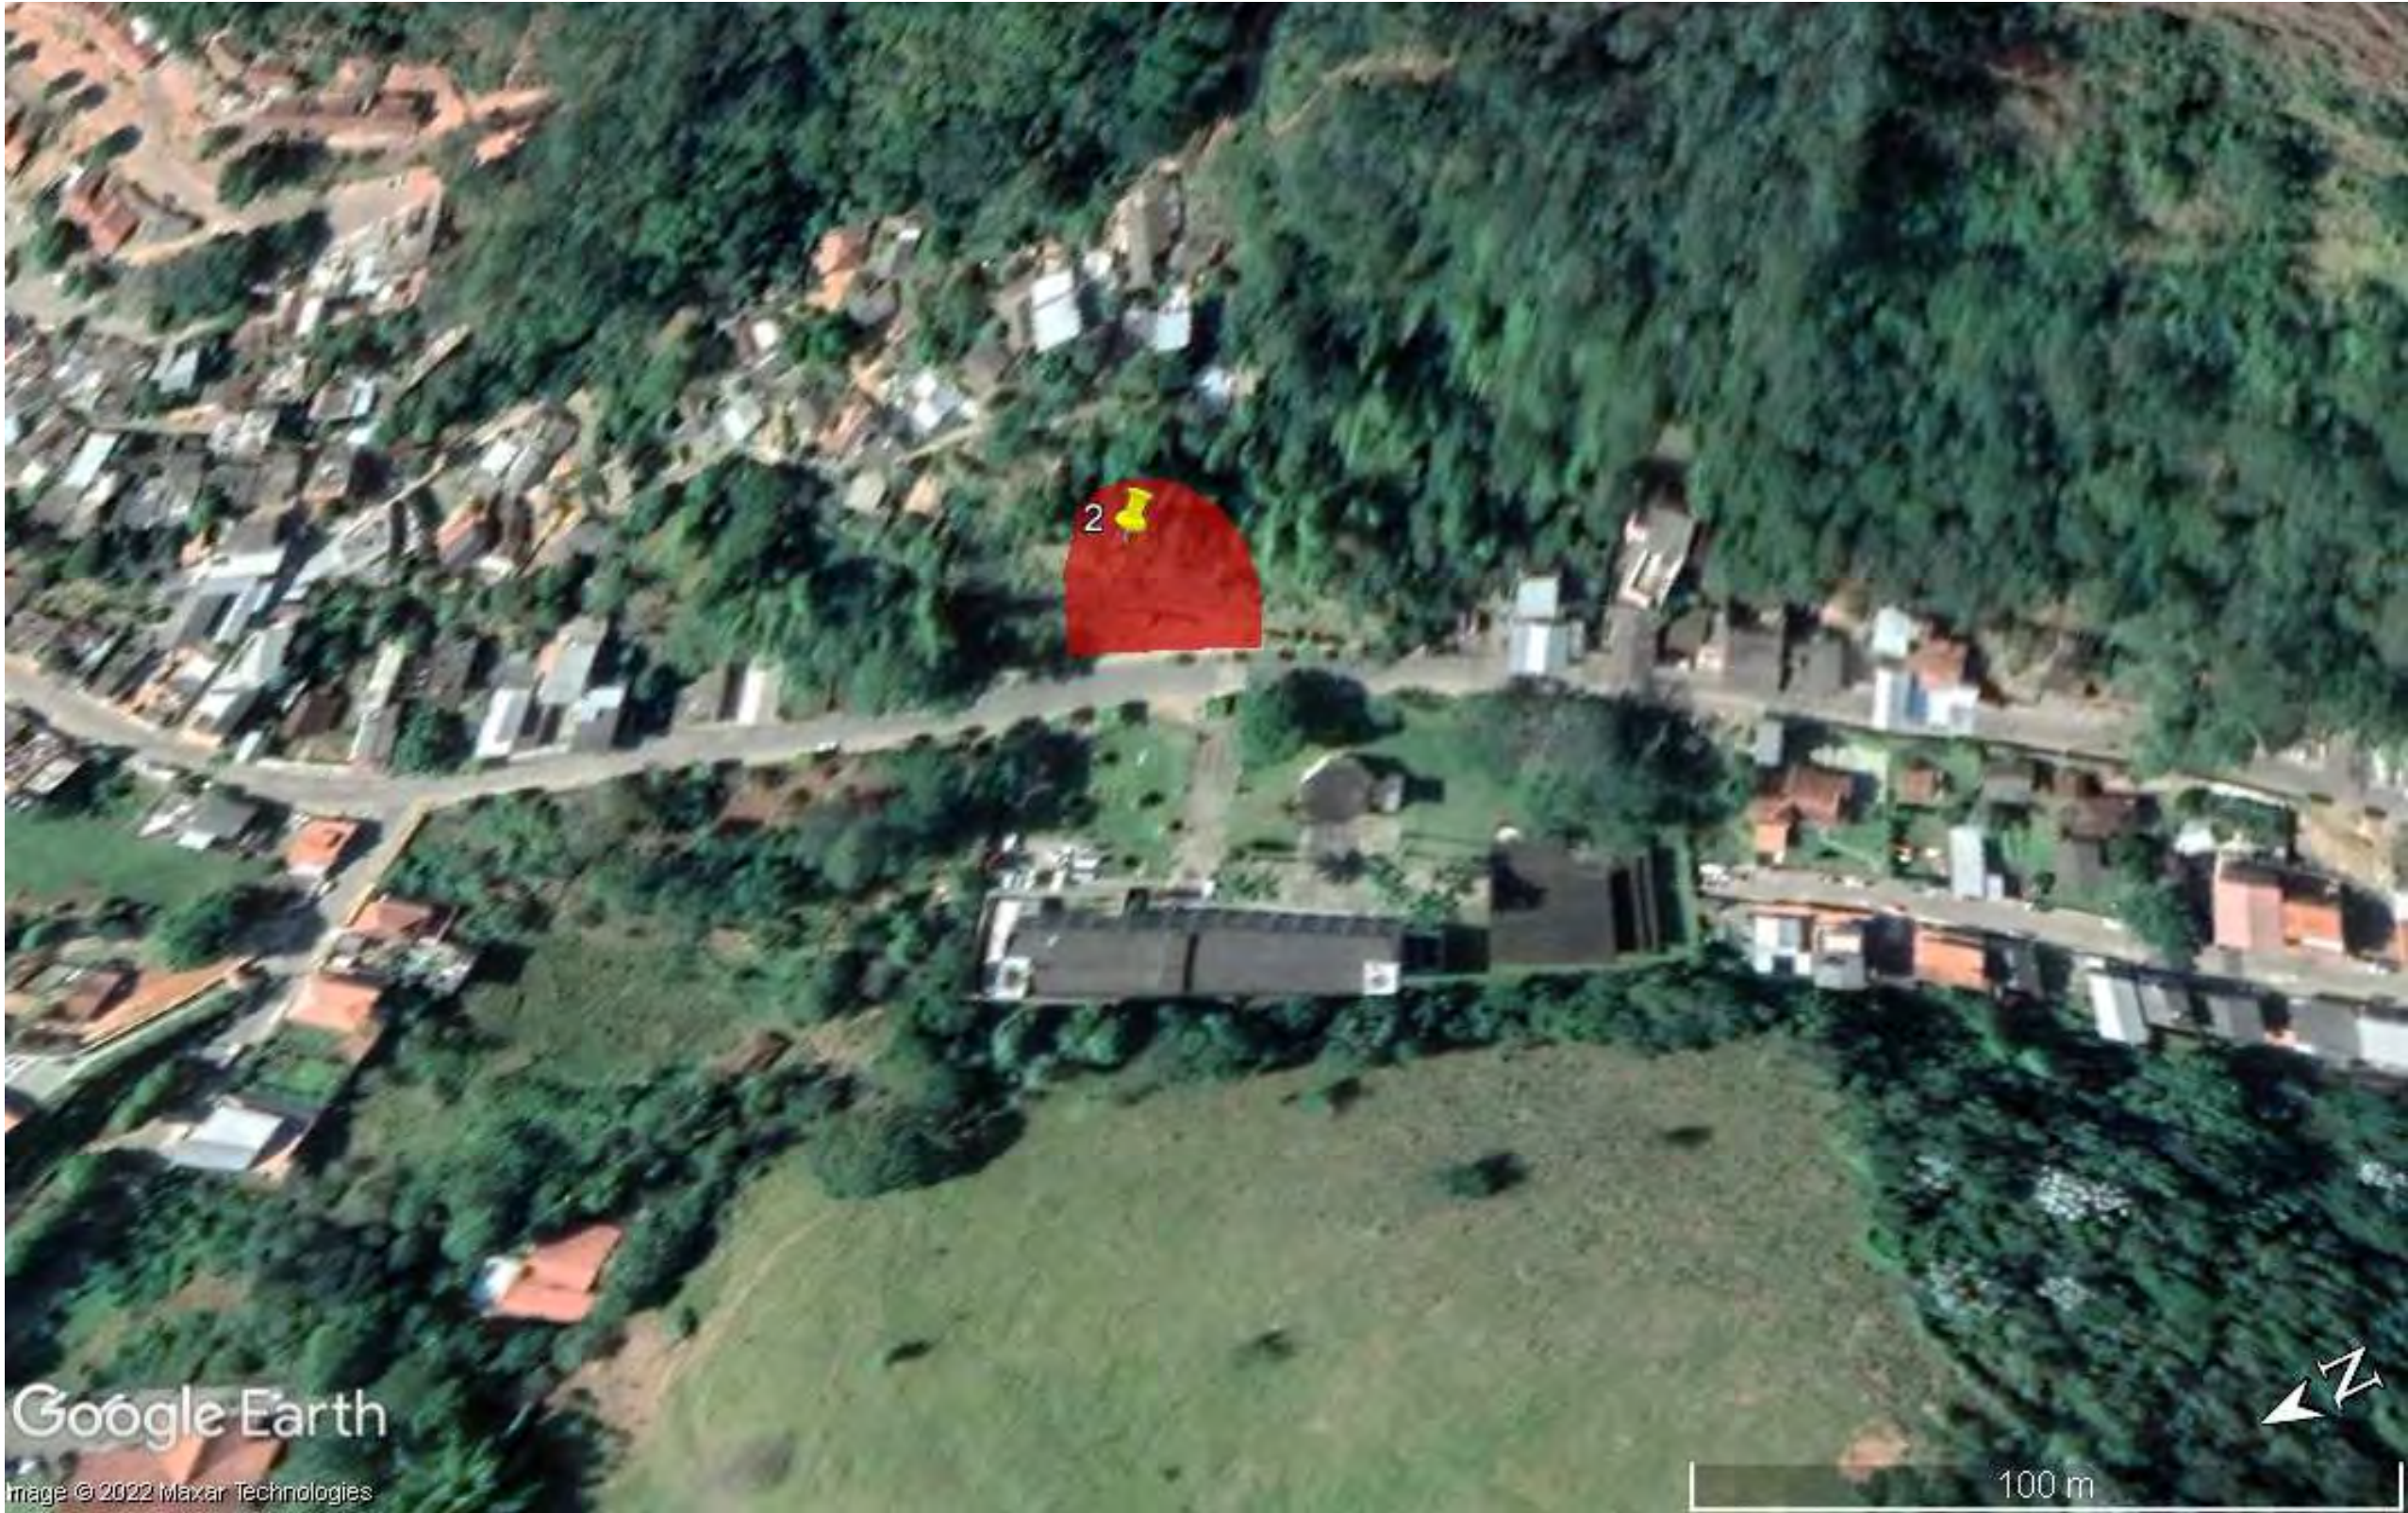
**Risco Muito Alto:** Neste ponto existe um muro de gabião construído para conter o talude, contudo, dado os indicadores observados, o mesmo encontra-se embarrigado, o que demonstra que o terreno permanece em movimentação. Segundo o relatório anterior do DRM, 6 casas que existiam à jusante do talude foram removidas, e as casas à montante estão mais de 20m afastadas da borda.

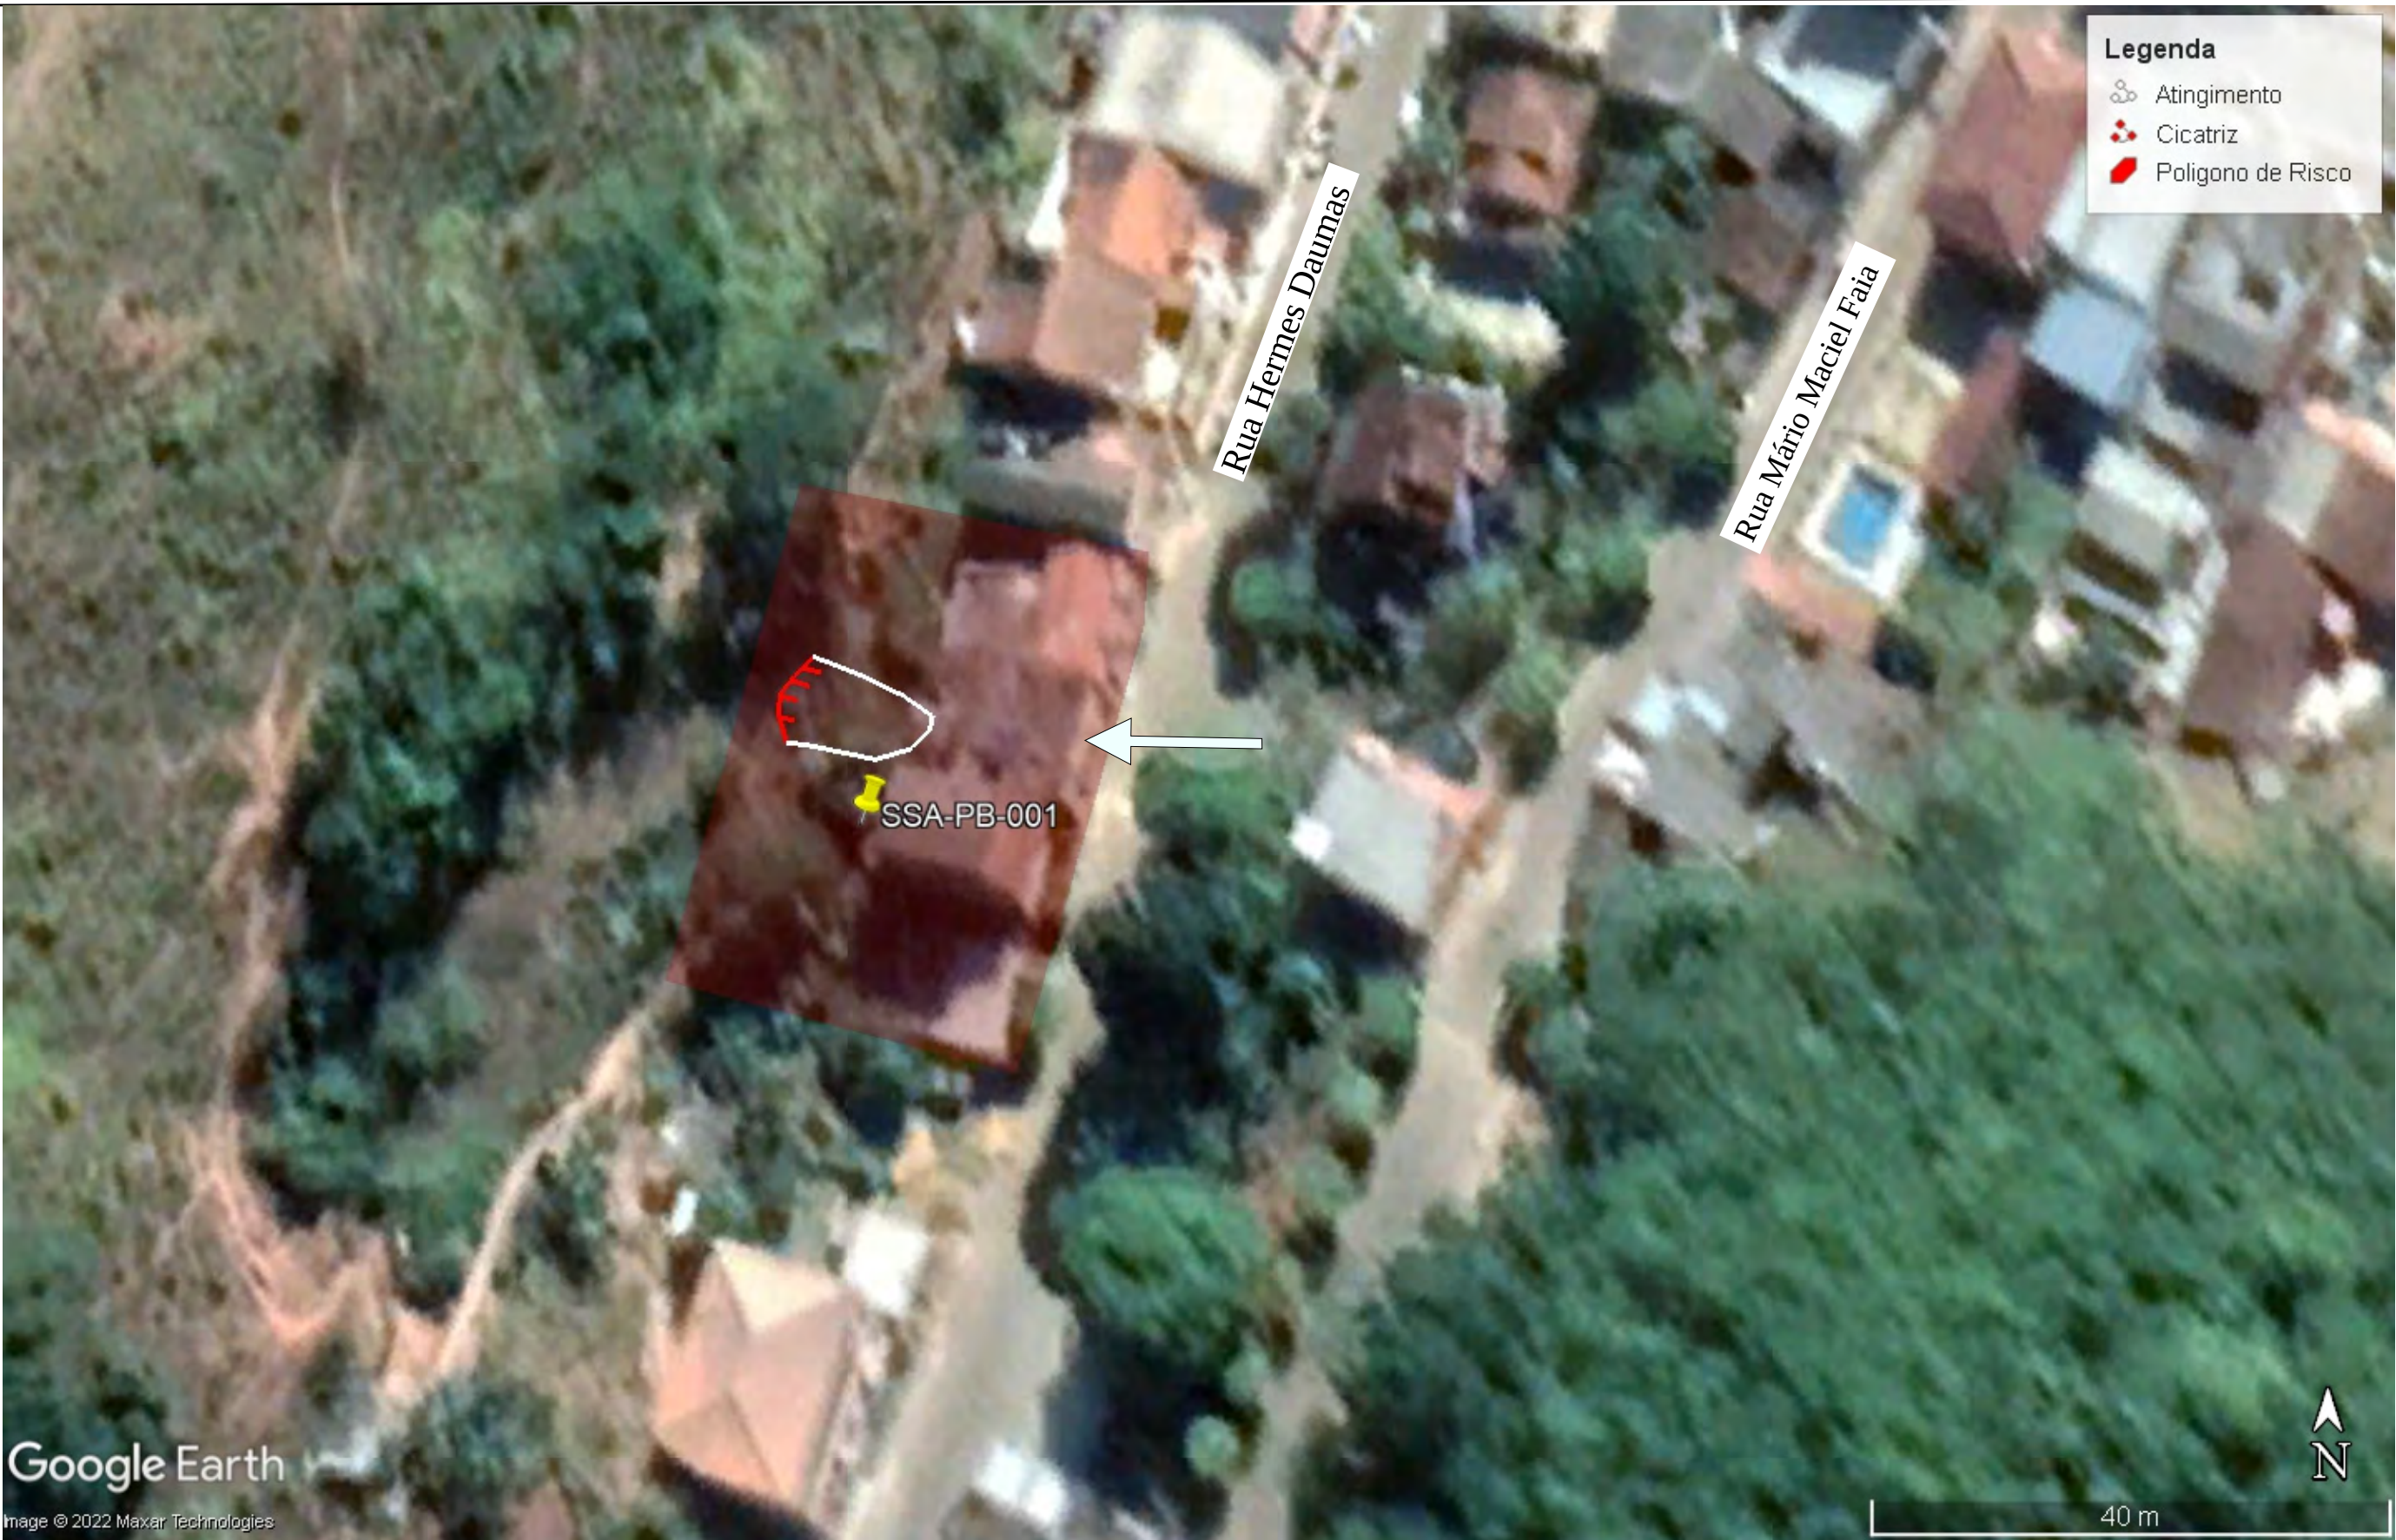
O DRM realizou, no dia 20/12/2022, em conjunto com a Thalweg Tecnologia e Serviços de Geotecnia, uma vistoria técnica na rua Hermes Daumas - Centro, bairro São Sebastião do Alto, em casa sem número. A vistoria teve como objetivo reavaliar ponto de escorregamento previamente analisado pelo DRM - RJ em 2015. O talude tem aproximadamente 20m de altura e inclinação variando de 70 a 80°. Foi observado uma cicatriz no talude, onde blocos de rochas atingiram um cômodo de uma moradia, nº164 (Fotos A e B; seta no mapa), sendo esta e a moradia vizinha interditadas. Não houve vítimas. O evento ocorreu há aproximadamente 1 ano. No alto do talude aparenta ter uma cobertura delgada de solo maduro sobre rocha muito fraturada. Enquanto isso, na base, existem blocos e fragmentos menores de rocha junto ao solo (Foto C). A vegetação grande porte predomina no talude. A condição de instabilidade do talude foi observada para as moradias vizinhas. Nesse sentido, ao menos 4 casas estão em condição de risco muito alto.

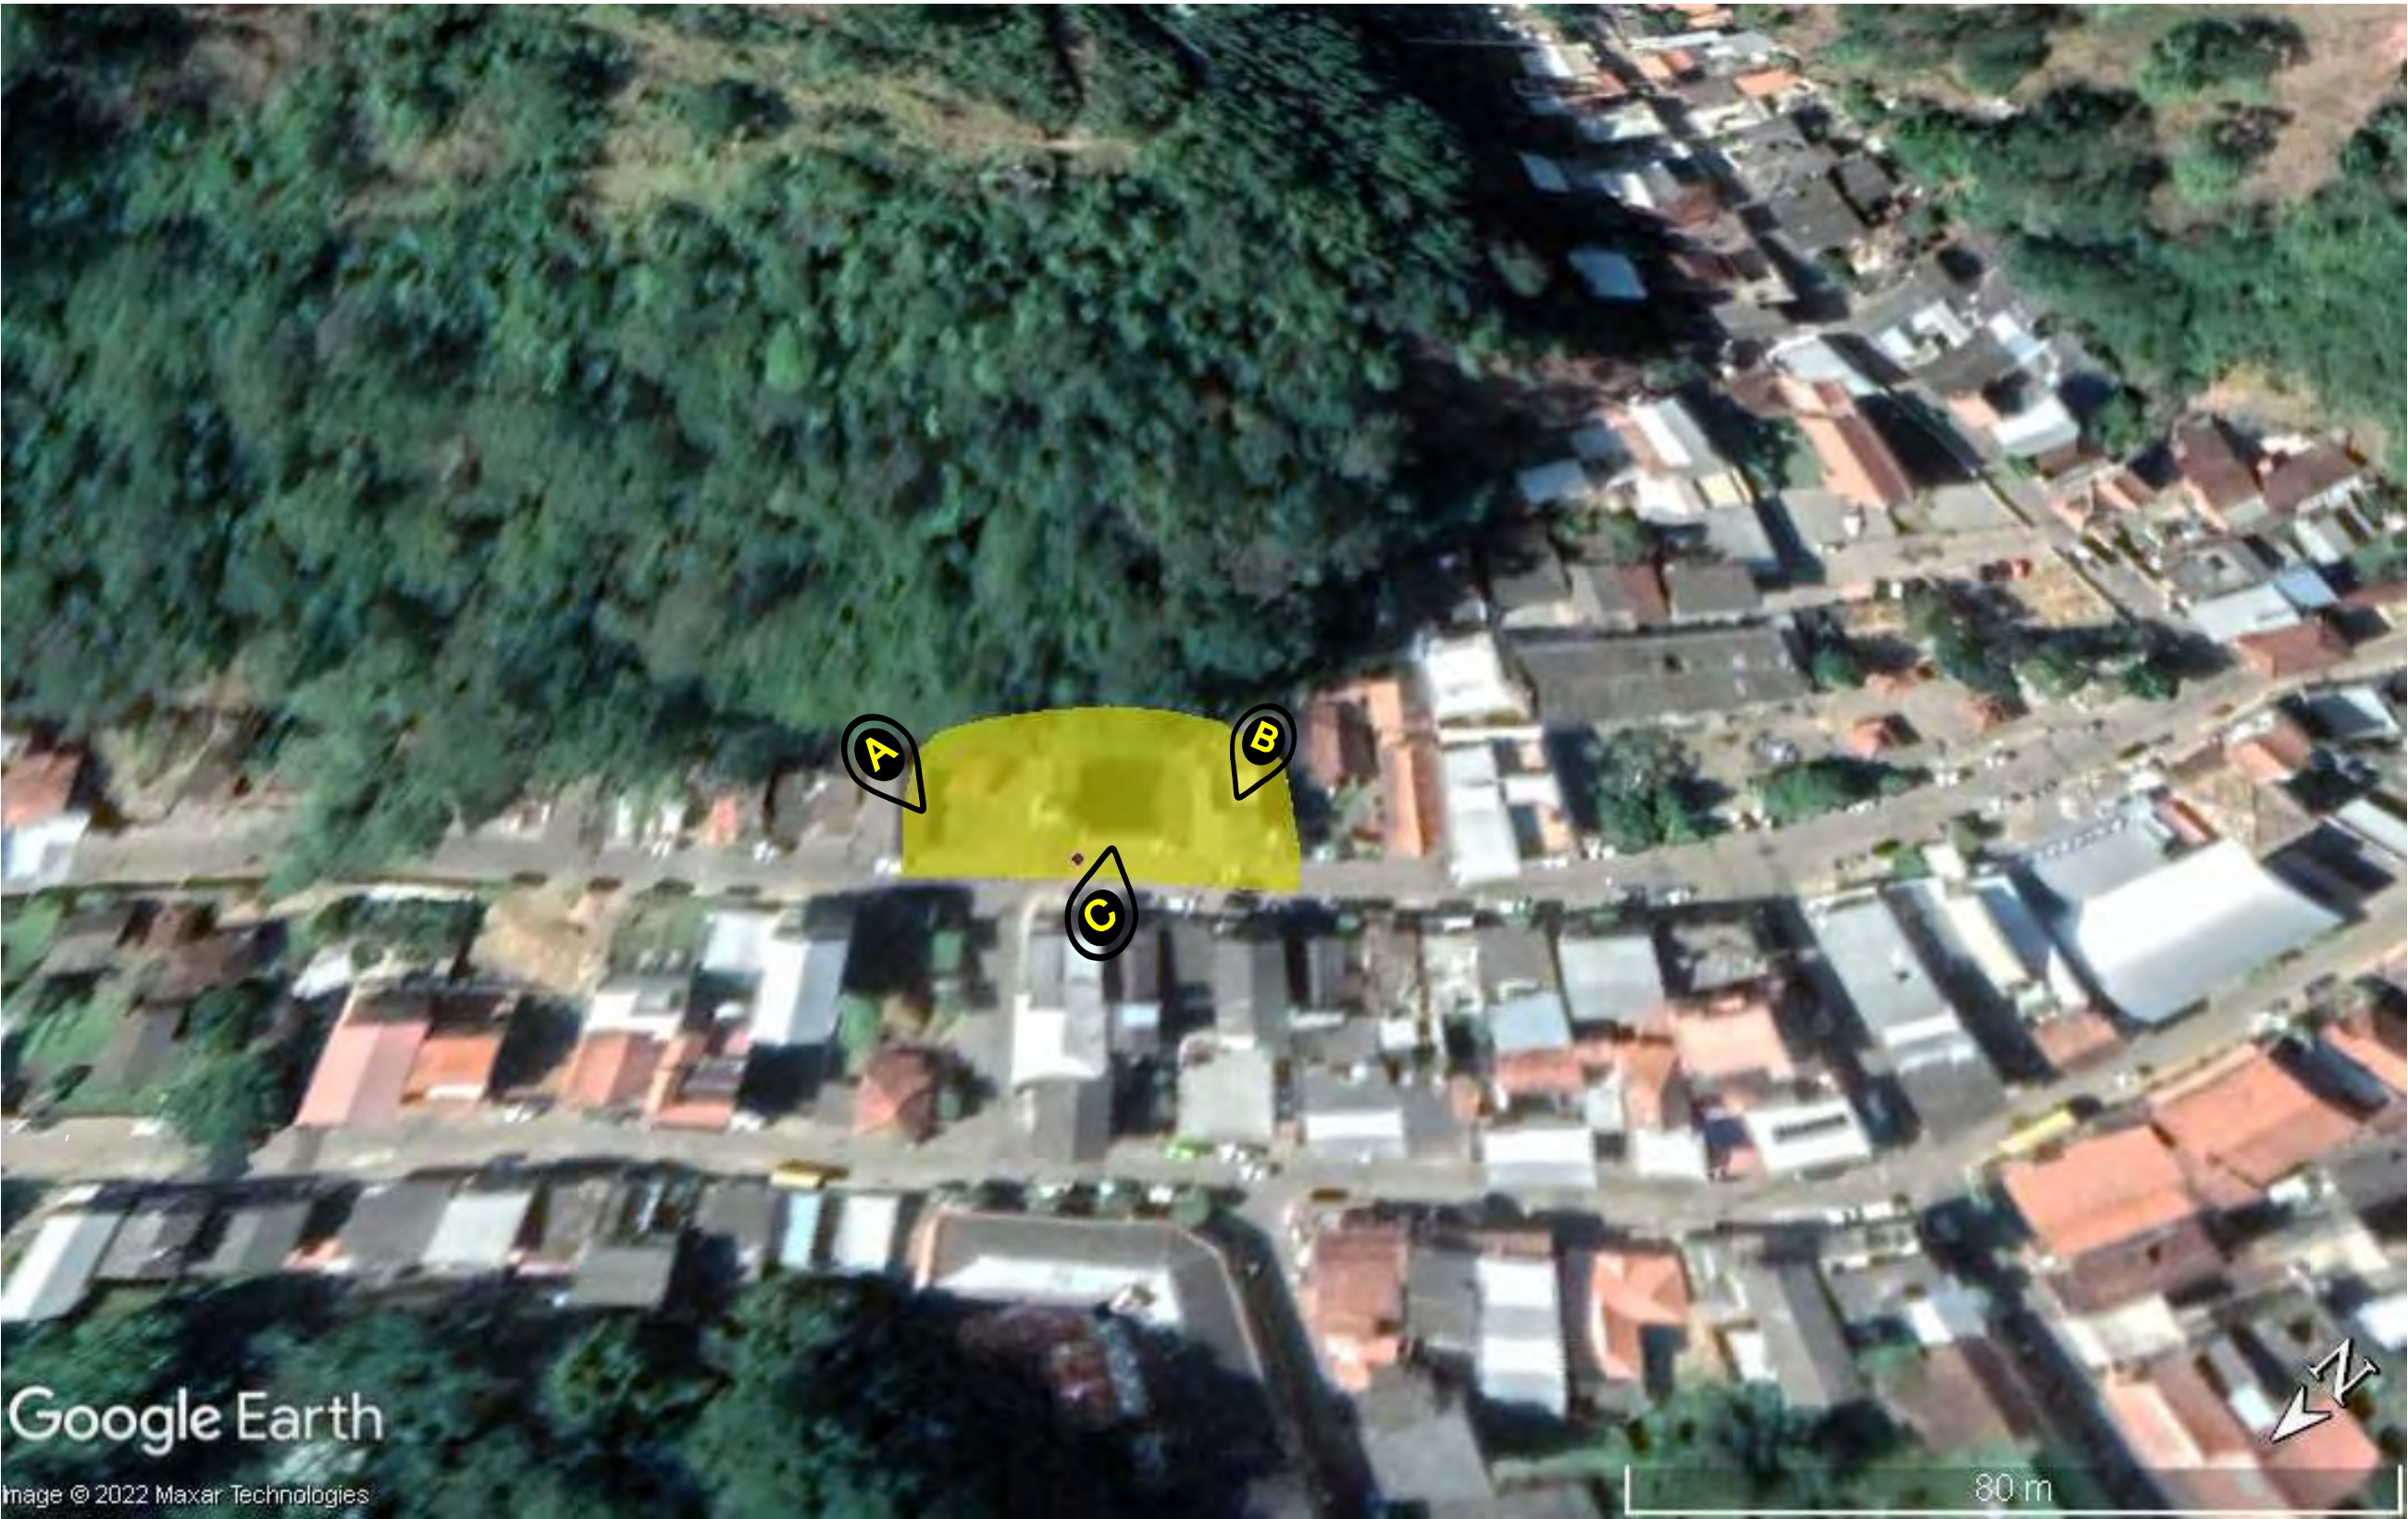
**SSA-NR-010 - Ponto 10.** Vistoria técnica realizada em 20.12.2022, pela equipe da Thalweg, na Rua Júlio Vietas, Centro de São Sebastião do Alto. A vistoria foi realizada como objetivo de atender ao Ofício nº 808/22/1PJTC, que tem por finalidade instruir o procedimento PA 51/18/SSA/CID – MPRJ 201500172486: Acompanhamento e fiscalização das medidas adotadas pelo Município de São Sebastião do Alto, com relação a áreas de risco não iminente a escorregamentos em encostas, identificadas pelo DRM-RJ.

**Risco Alto:** Dado os indicadores observados, este ponto trata-se de talude rochoso, de cerca de 15m de altura, com fina cobertura de solo (contato solo-rocha) (foto B1) e vegetação de médio a grande porte (muito bambu) (foto C). As casas, incluindo um prédio de 3 andares, são muito próximas ao talude (menos de 1m de distância). Foram observadas algumas cicatrizes de deslizamentos na parte mediana e inferior do talude (foto B2). Na casa do primeiro pavimento do prédio, é possível notar um embarrigamento do muro, mostrando movimentação do terreno (foto B3).

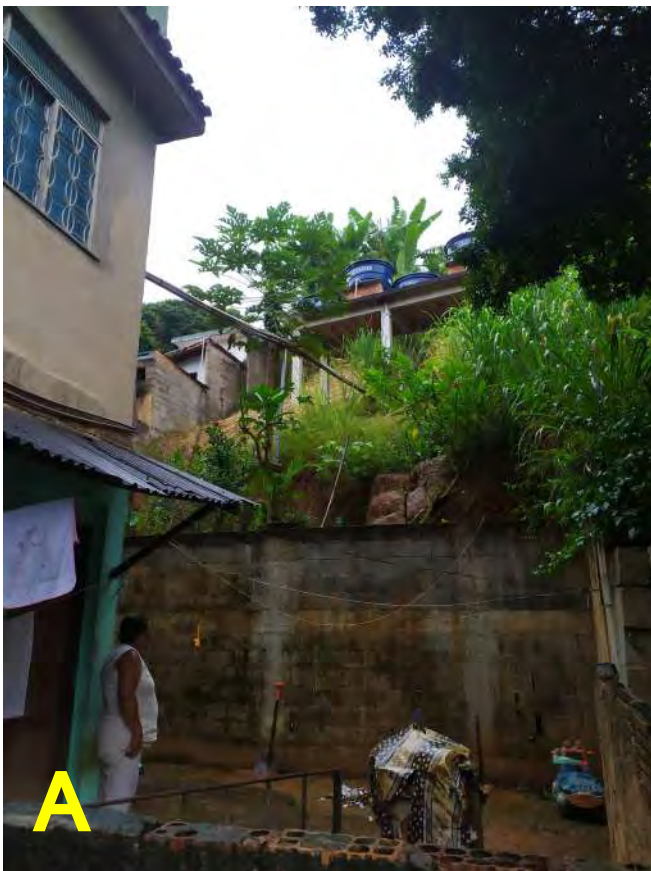
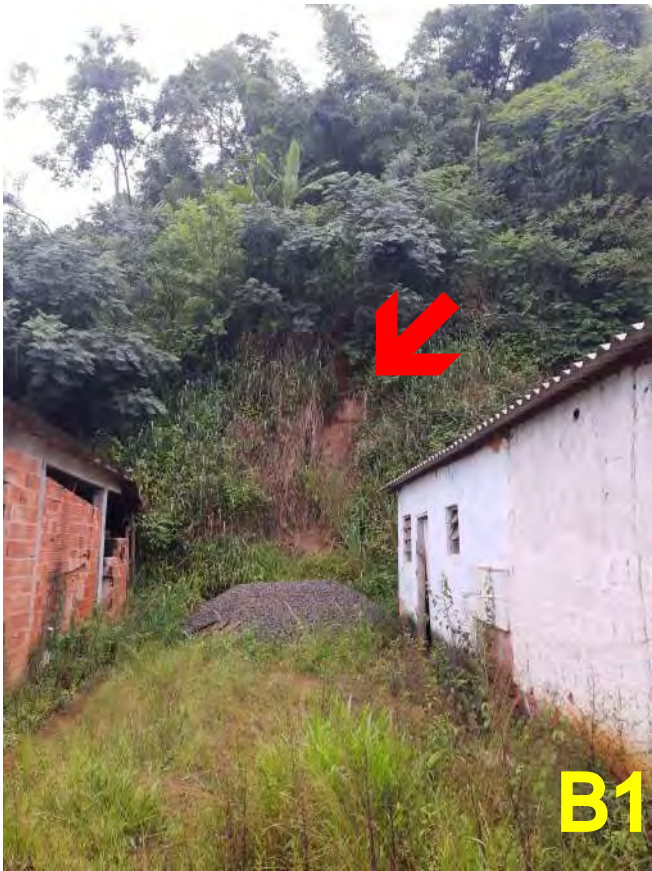
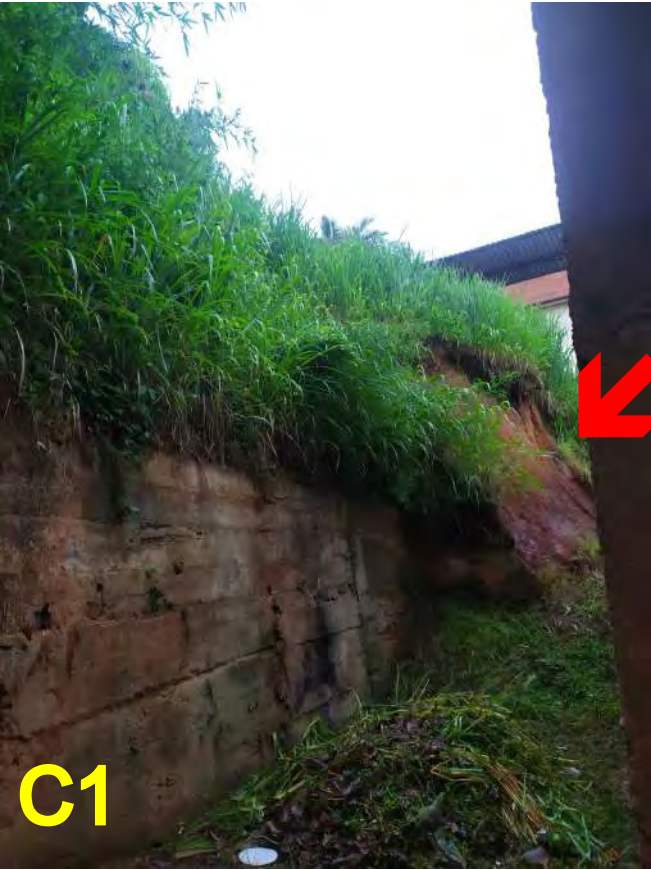
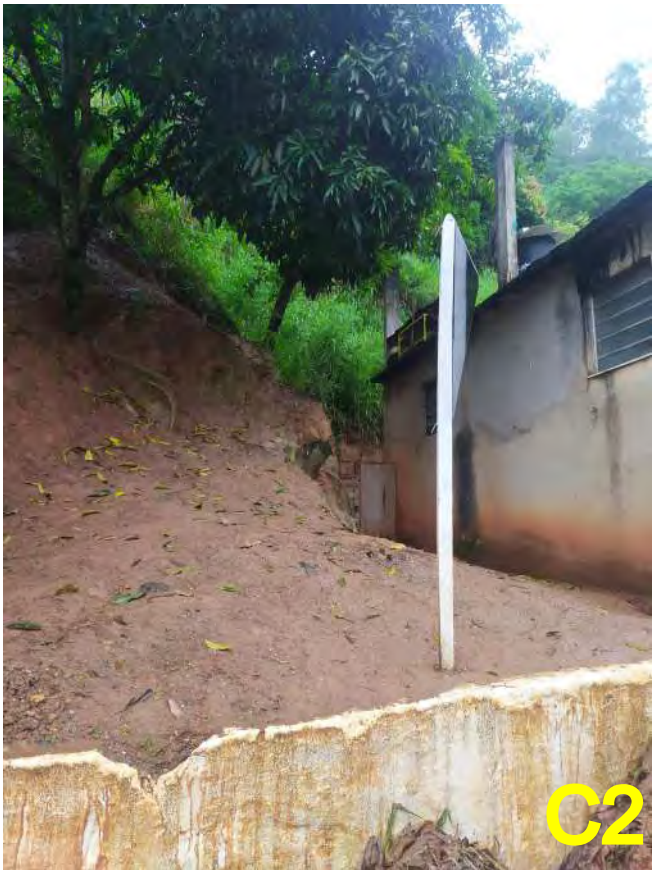
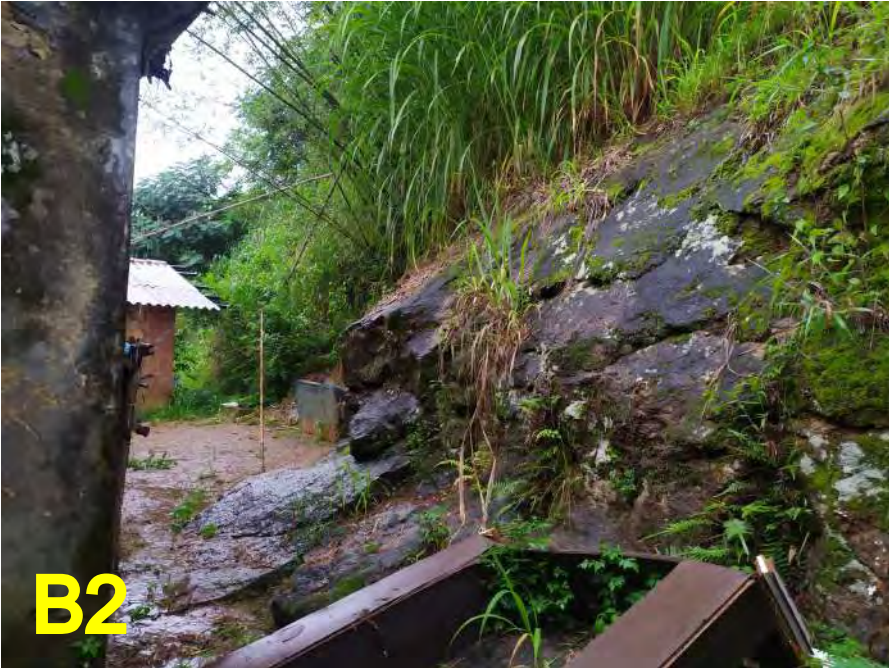
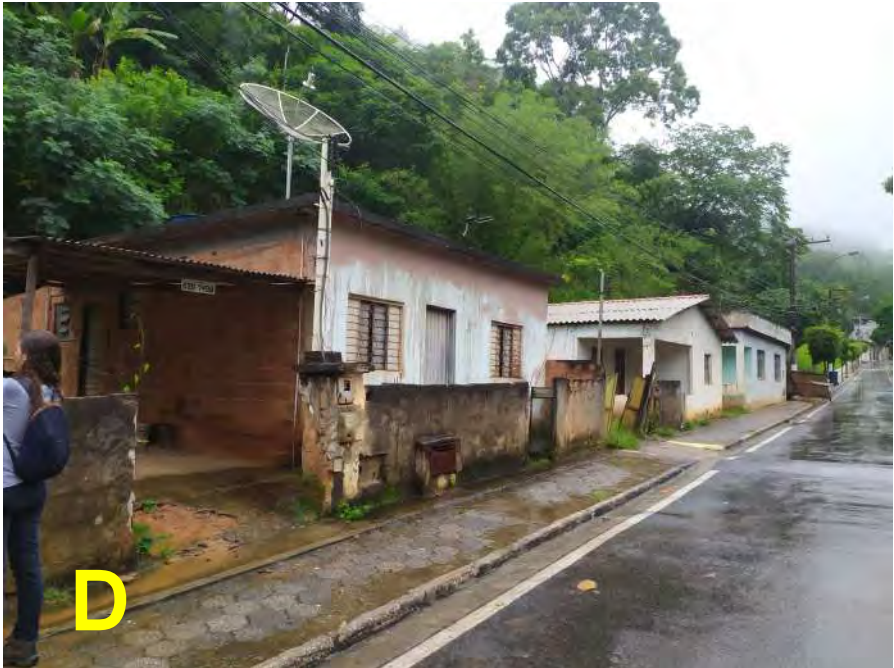
**Risco Alto:** A primeira moradia (à esquerda - nº 30) (foto A) possui muro de contenção, com drenos em funcionamento e está situada a mais de 5 metros do talude (talude de corte). Entretanto, existe uma construção na parte superior do talude para sustentar 3 caixas d'água, e estas caixas lançam água do transbordo diretamente na borda do talude. Não existe drenagem no talude, e este apresenta algumas cicatrizes de escorregamentos pretéritos. Considerando-se estes fatores, esse setor foi classificado como R3 (risco alto).

**Risco Muito Alto:** Dado os indicadores observados, as outras 3 moradias (foto D) estão sob risco muito alto (R4). Nesse setor, o talude apresenta sua altura máxima e pôde ser observado contato solo-rocha marcante (foto B2), com intensa vegetação de médio a grande porte. Foi verificado um escorregamento recente (foto C1), além de algumas cicatrizes de deslizamentos anteriores (foto B1). As casas estão muito próximas ao talude (foto C2).

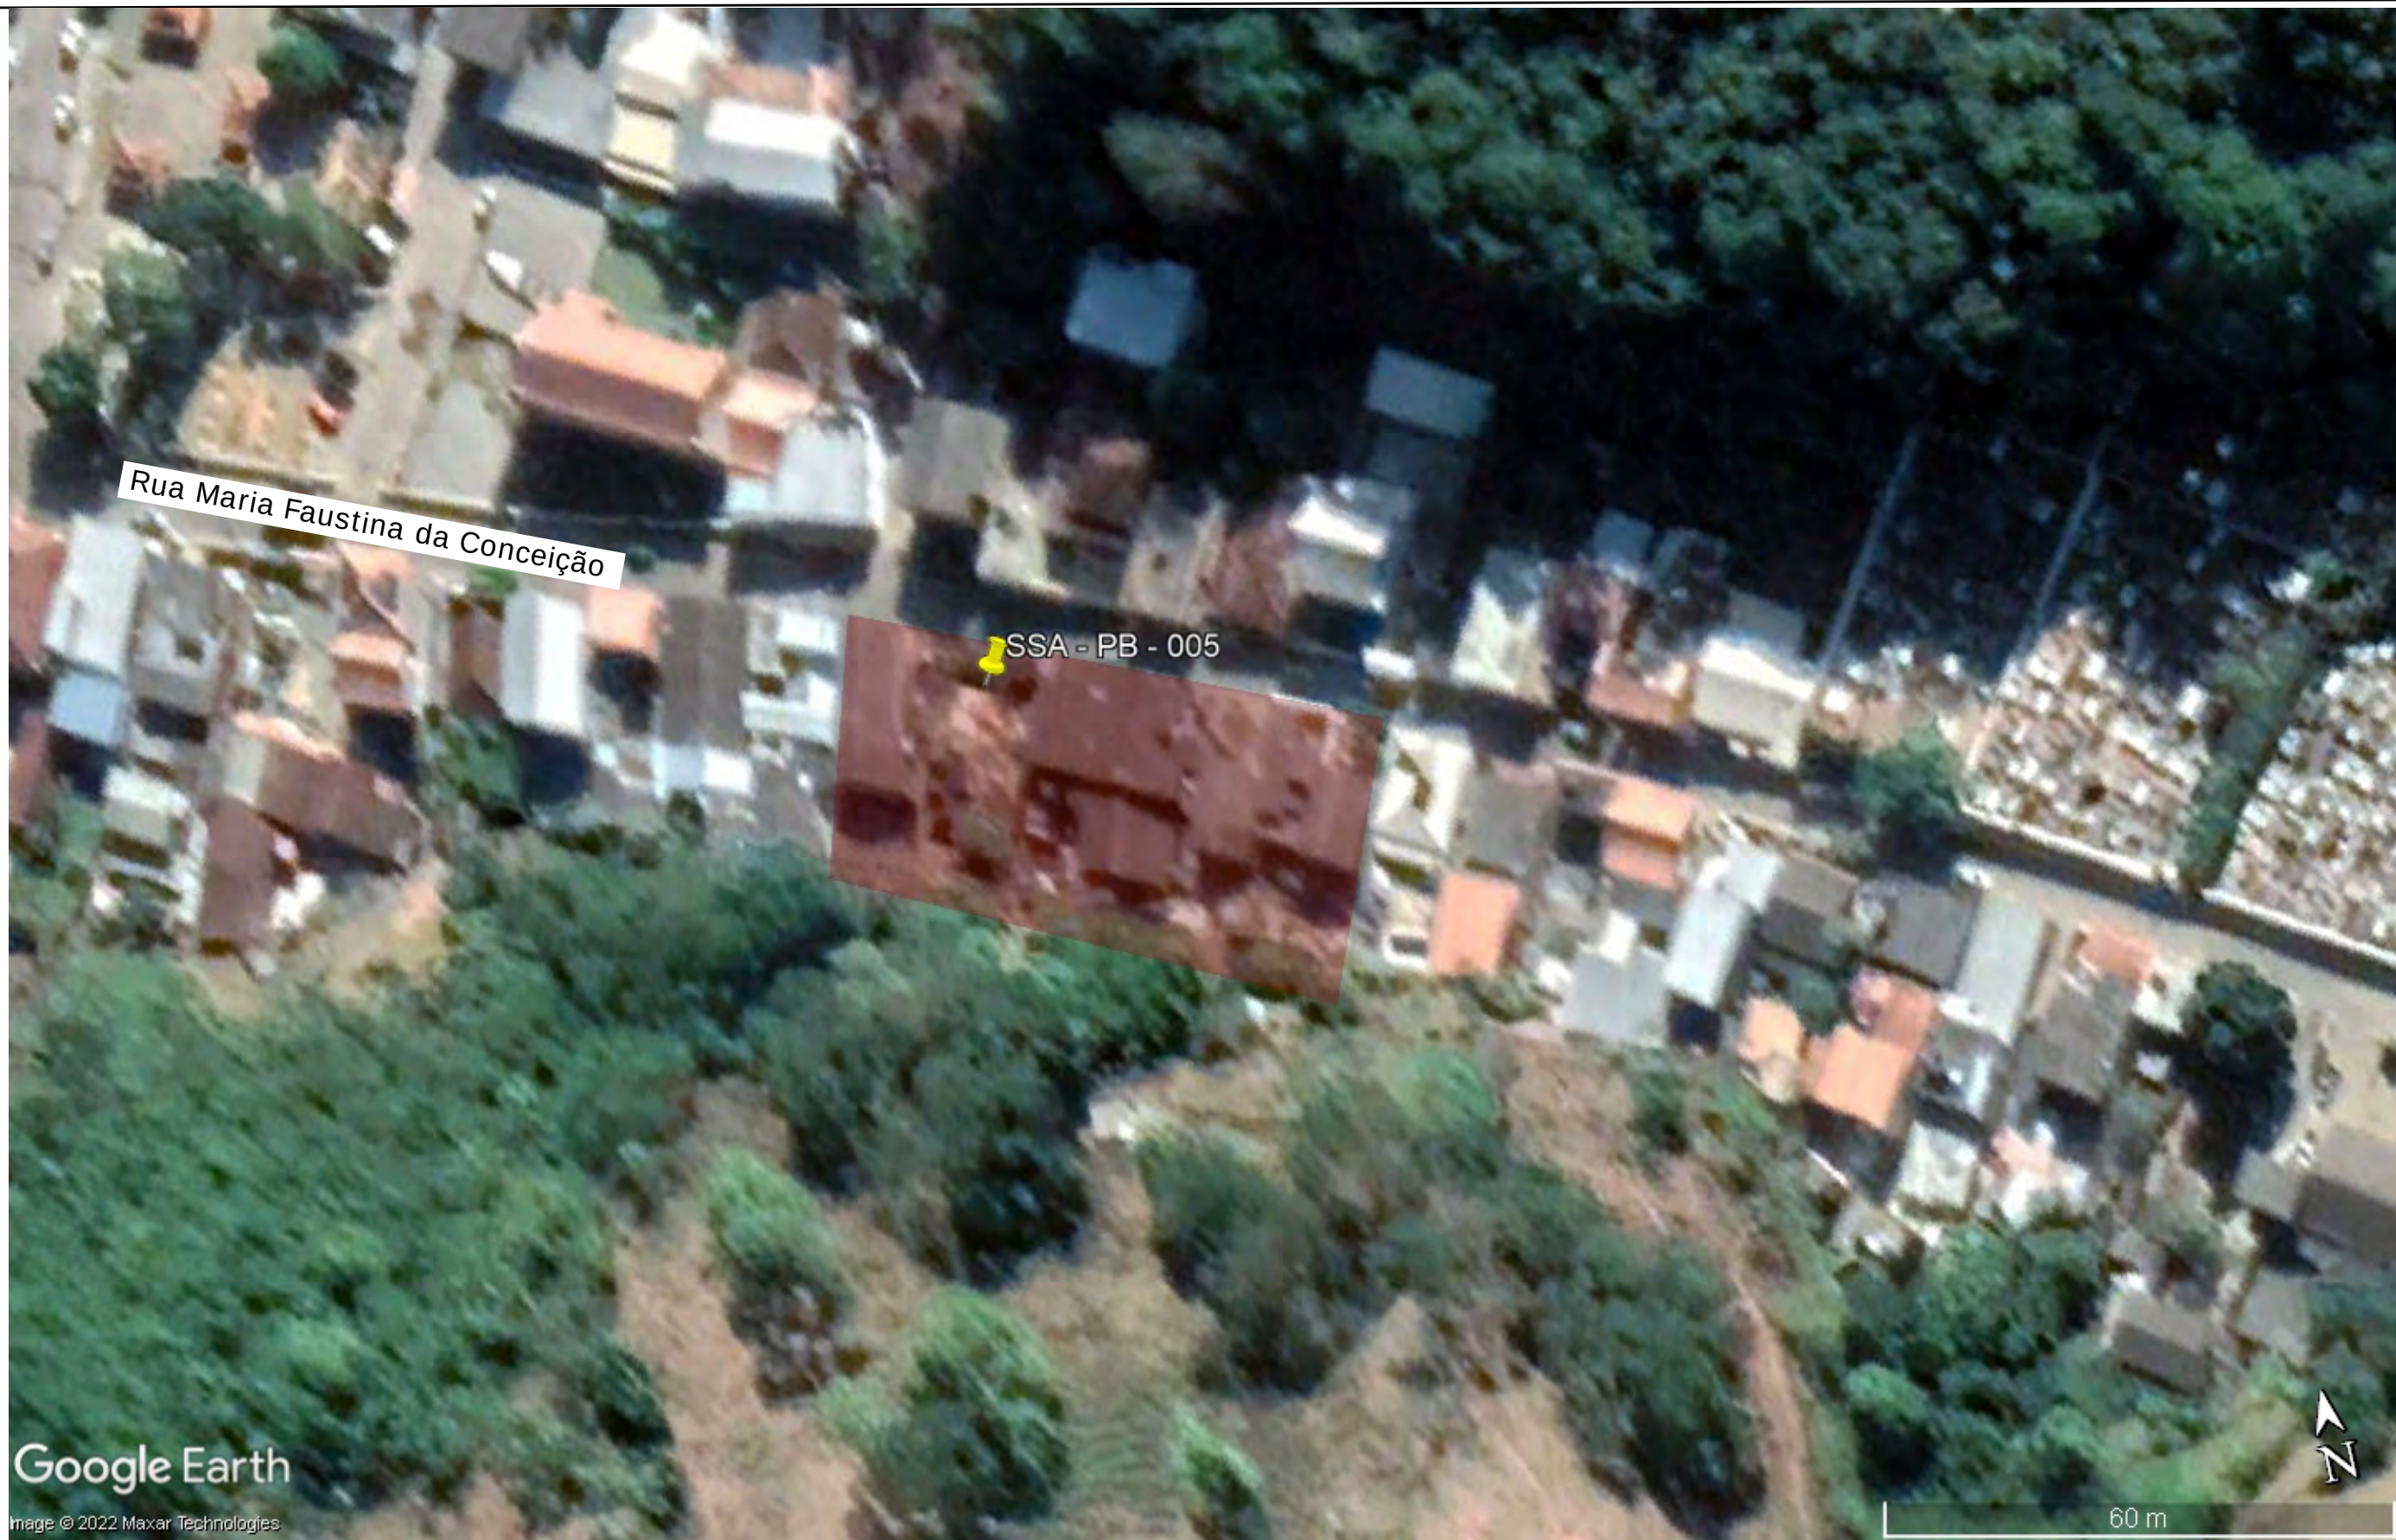
O DRM realizou, no dia 20/12/2022, em conjunto com a Thalweg Tecnologia e Serviços de Geotecnia, uma vistoria técnica na rua Maria Faustina da Conceição-Centro, bairro São Sebastião do Alto, em casa sem número. A vistoria teve como objetivo reavaliar ponto de escorregamento previamente analisado pelo DRM - RJ em 2015. Não foi possível encontrar a localidade do relatório feito pelo DRM-RJ, pois não foi possível acessar a residência em que foi feita a vistoria. No entanto, foi constatada uma nova configuração em casa sem número. No terreno havia duas moradias, mas uma foi demolida para a construção de um estacionamento. No entanto, para a construção do estacionamento, foi criado um talude de corte de aproximadamente 2m de altura, tendo uma moradia a montante, com uma distância máxima de 2m do talude (Foto A). O talude é composto de solo residual maduro e apresenta processos erosivos na forma de sulcos (Foto B). Atrás da moradia remanescente há um talude com 4m de altura e 30° de inclinação (Foto C). No talude há uma canaleta, suja com folhas, que está conectada com uma manilha (Foto D). A manilha despeja a água pluvial na rua Maria Faustina da Conceição (Foto E). O talude apresenta árvores frutíferas de médio porte. O telhado da moradia tem inclinação para o talude.
