**SSA-PB-013 - Ponto 02.** Vistoria técnica realizada em 20.12.2022, pela equipe da Thalweg, na Rua Claudio Ramos - bairro Santa Irene, São Sebastião do Alto. A vistoria foi realizada como objetivo de atender ao Ofício nº 808/22/1PJTC, que tem por finalidade instruir o procedimento PA 51/18/SSA/CID – MPRJ 201500172486: Acompanhamento e fiscalização das medidas adotadas pelo Município de São Sebastião do Alto, com relação a áreas de risco não iminente a escorregamentos em encostas, identificadas pelo DRM-RJ.

**PARECER TÉCNICO EM SÃO SEBASTIÃO DO ALTO - RJ**

**DEZEMBRO DE 2022**

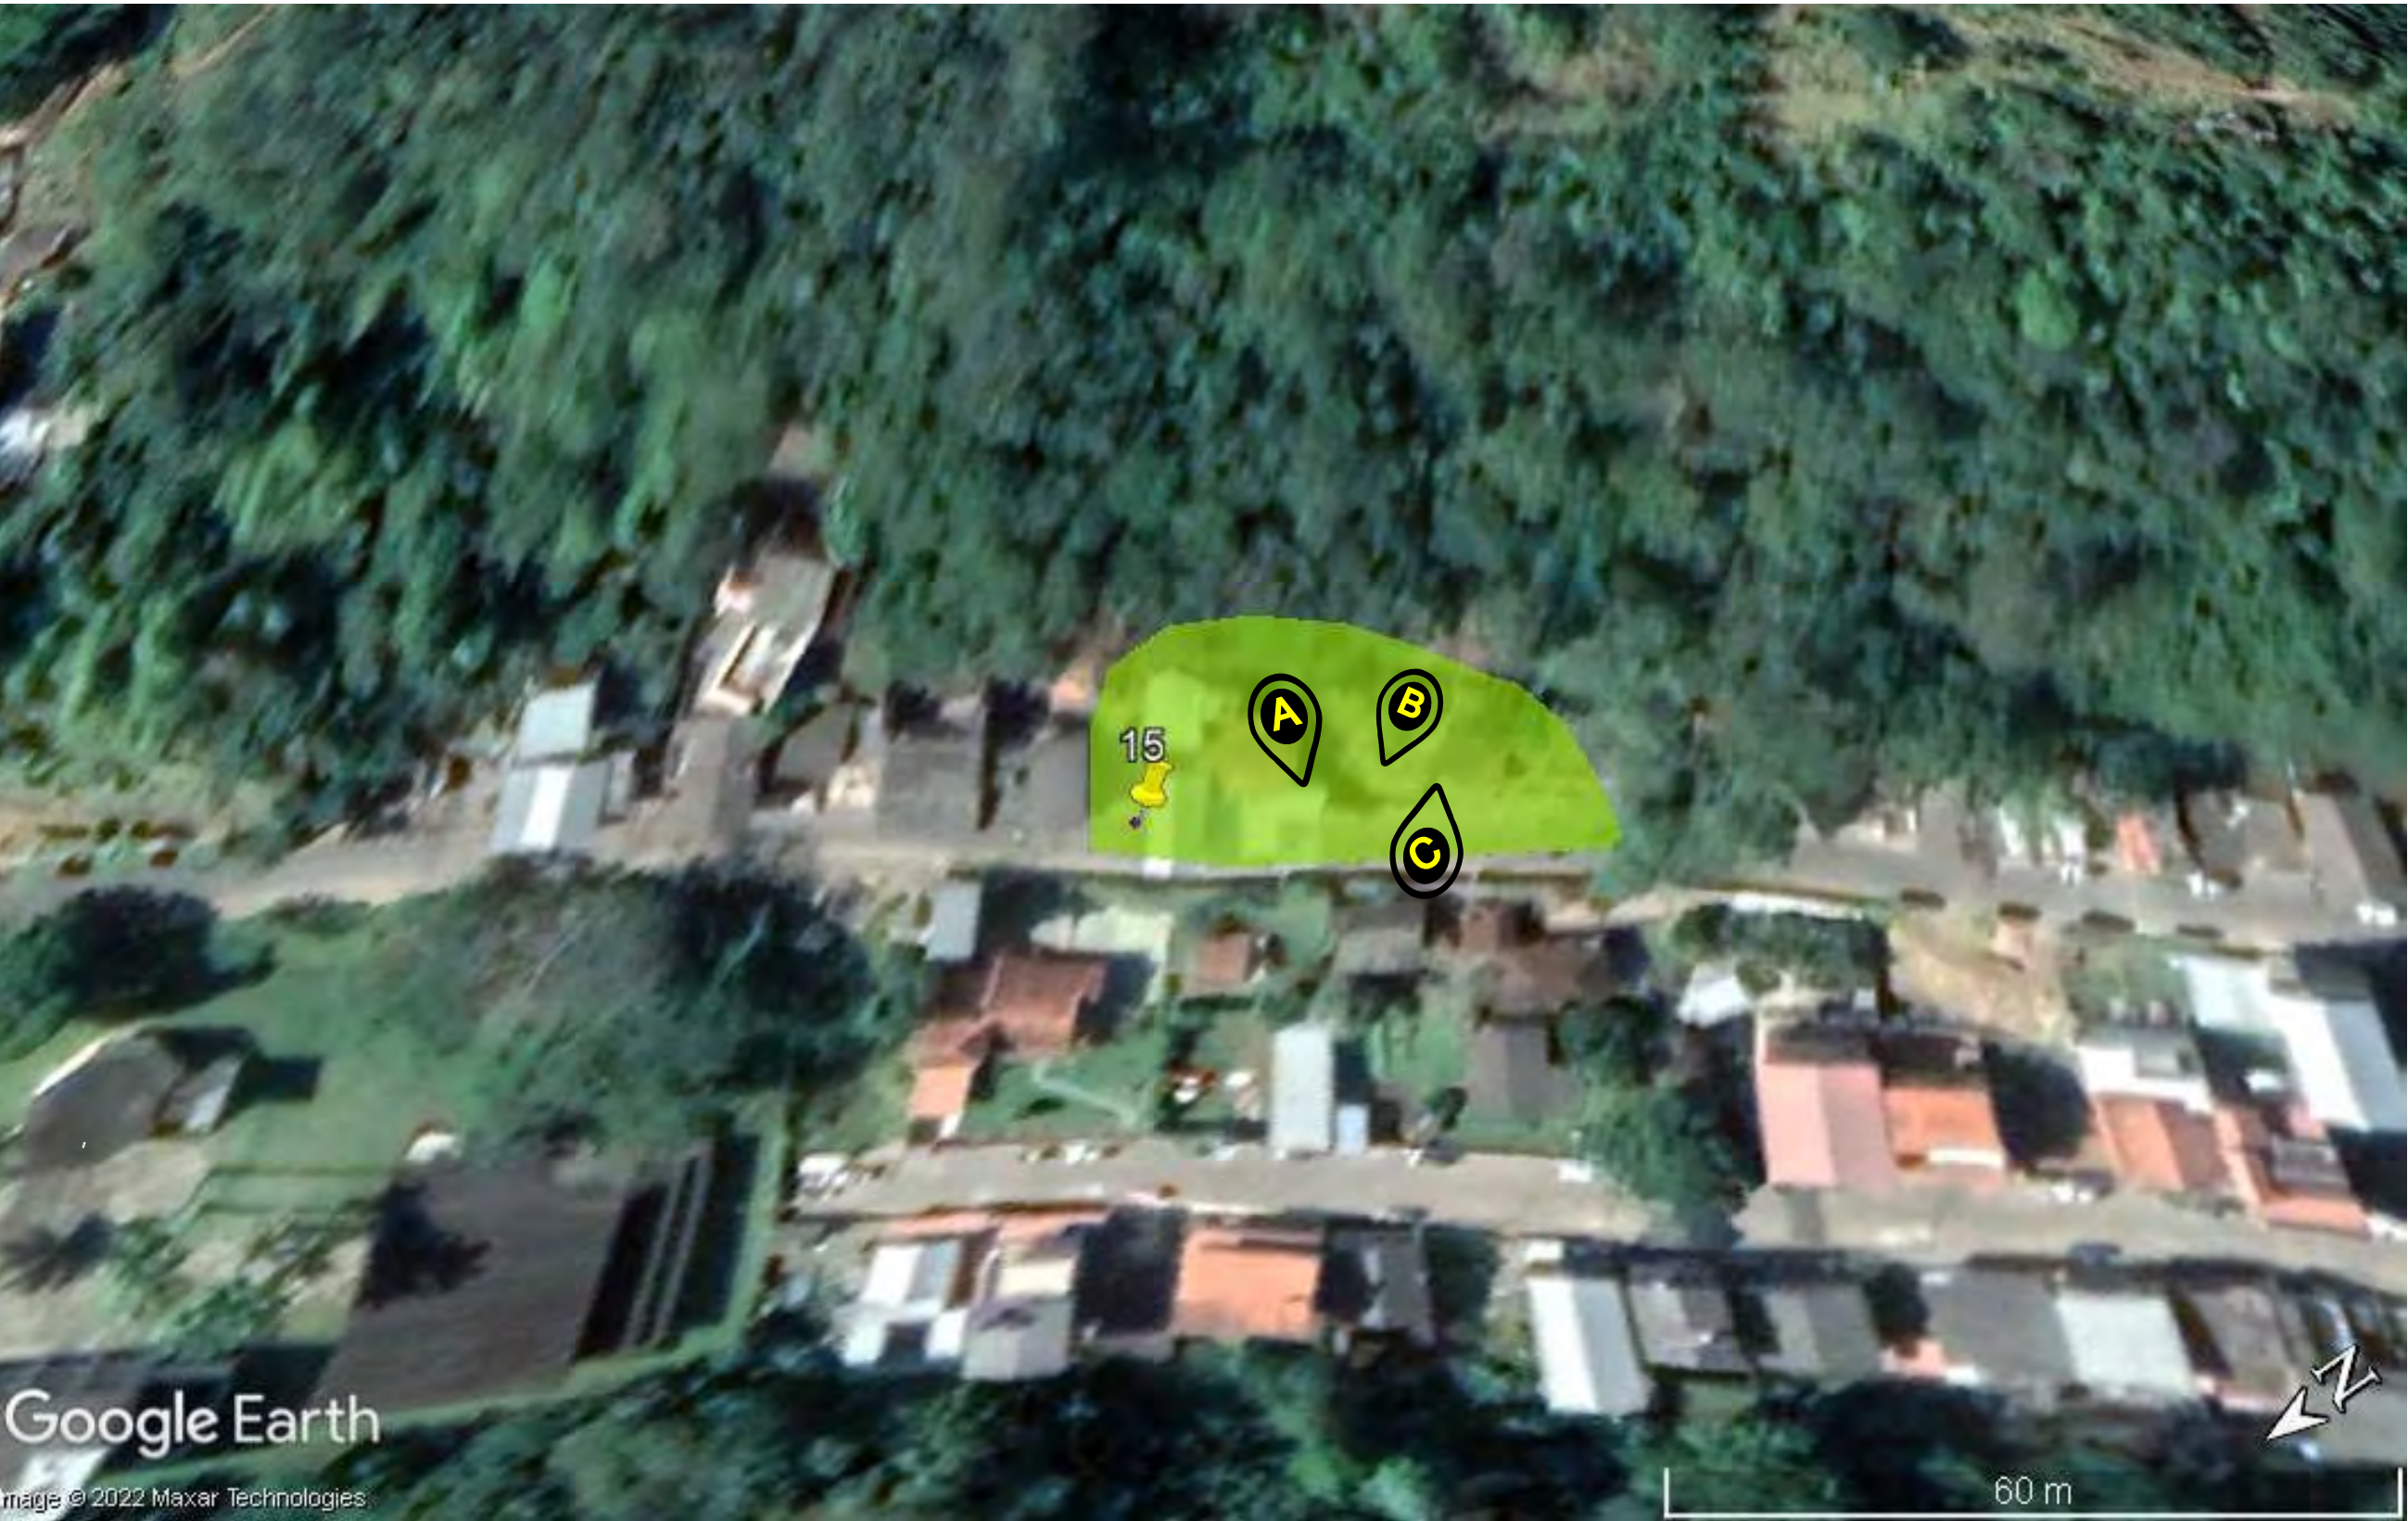
**SSA-NR-011 - Ponto 15.** Vistoria técnica realizada em 20.12.2022, pela equipe da Thalweg, na Rua Júlio Vietas, Centro de São Sebastião do Alto. A vistoria foi realizada como objetivo de atender ao Ofício nº 808/22/1PJTC, que tem por finalidade instruir o procedimento PA 51/18/SSA/CID – MPRJ 201500172486: Acompanhamento e fiscalização das medidas adotadas pelo Município de São Sebastião do Alto, com relação a áreas de risco não iminente a escorregamentos em encostas, identificadas pelo DRM-RJ.

**Risco Médio:** Dado os indicadores observados, este ponto trata-se de obra realizada na encosta, com aplicação de concreto projetado e instalação de drenos (foto A) e canaletas e escadas hidráulicas (foto B) para o direcionamento das águas pluviais. A realização da obra diminuiu o risco no local, entretanto, é necessário que seja feita manutenção da mesma para assegurar sua eficácia, pois já é possível observar drenos entupidos e alguns pontos onde o concreto cedeu (fotos B e C).

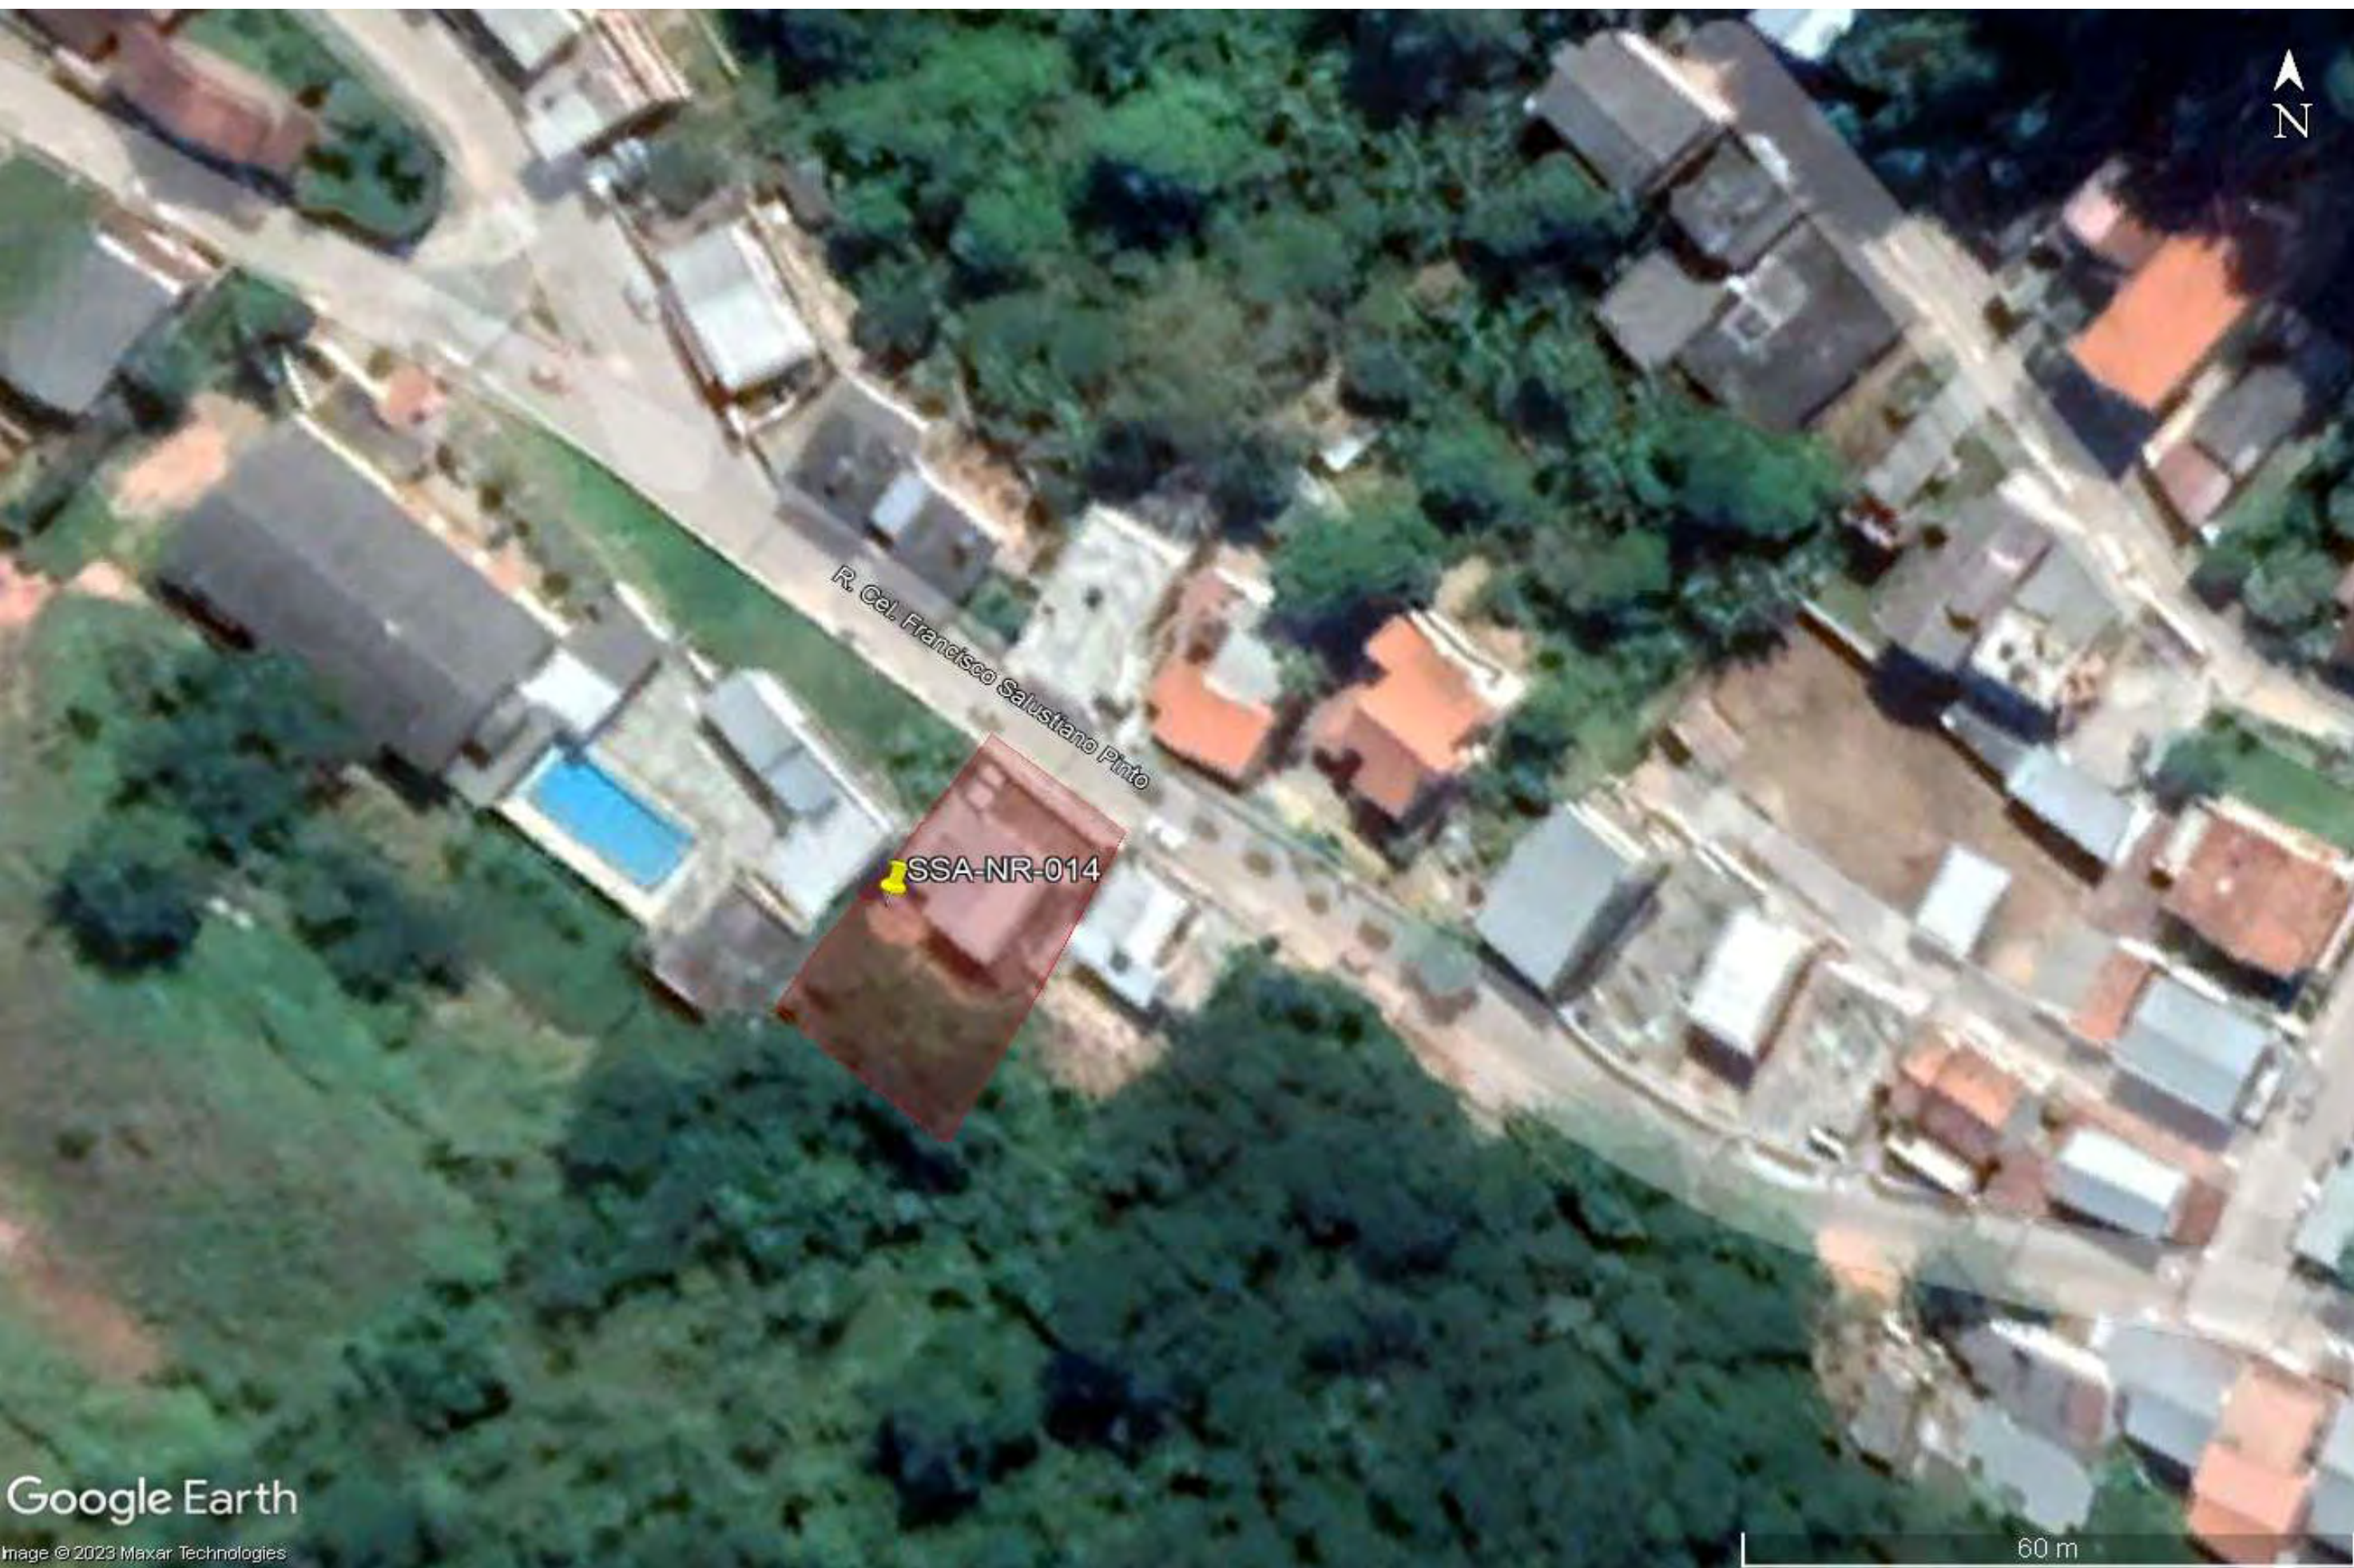
A vistoria teve como objetivo avaliar o risco atual relacionado a cicatriz de deslizamento planar raso ocorrido em um talude de corte variando de 6 a 8 m de altura e 75° de inclinação a cicatriz em negativo, composto em solo residual maduro e com presença de vegetação de baixo a médio porte (Figuras 1, 3 e 4). A moradia n° 363, está localizada a jusante e a cerca de 4 m do talude. Há evidências de canos de água pluvial direcionados para a encosta; caixa d'água colocada sobre o talude para captação de água servida; telhado sem calhas e inclinado para o talude; ampliação da edificação do clube ao lado, com estacas e estruturas de concreto sobre o solo altamente erosivo; presença de bananeiras a jusante deste clube; feições erosivas superficiais como sulcos e ravinas; tubulação exposta (Figuras 2, 6, 7, 8 e 9). A moradora informou que foi feito uma obra, pela prefeitura, a montante da residência com valetas para escoamento de águas pluviais, mas as mesmas são insuficientes em dias de chuvas fortes, mobilizando bastante material a jusante (Figura 5). A moradora comentou também que sua residência já foi atingida por deslizamento pretérito. Seguindo a metodologia de classificação de risco a escorregamentos utilizada pelo DRM-RJ, a moradia encontra-se em Risco Muito Alto. Desta forma, recomenda-se a a fiscalização e monitoramento do local tendo em vista o avanço do movimento de massa; a avaliação de um profissional qualificado para a adoção das medidas de obras geotécnicas cabíveis; implantação de um sistema de drenagem superficial bem dimensionado para a encosta; e como medida paliativa, colocar uma lona no talude, com finalidade de retardar o processo erosivo.

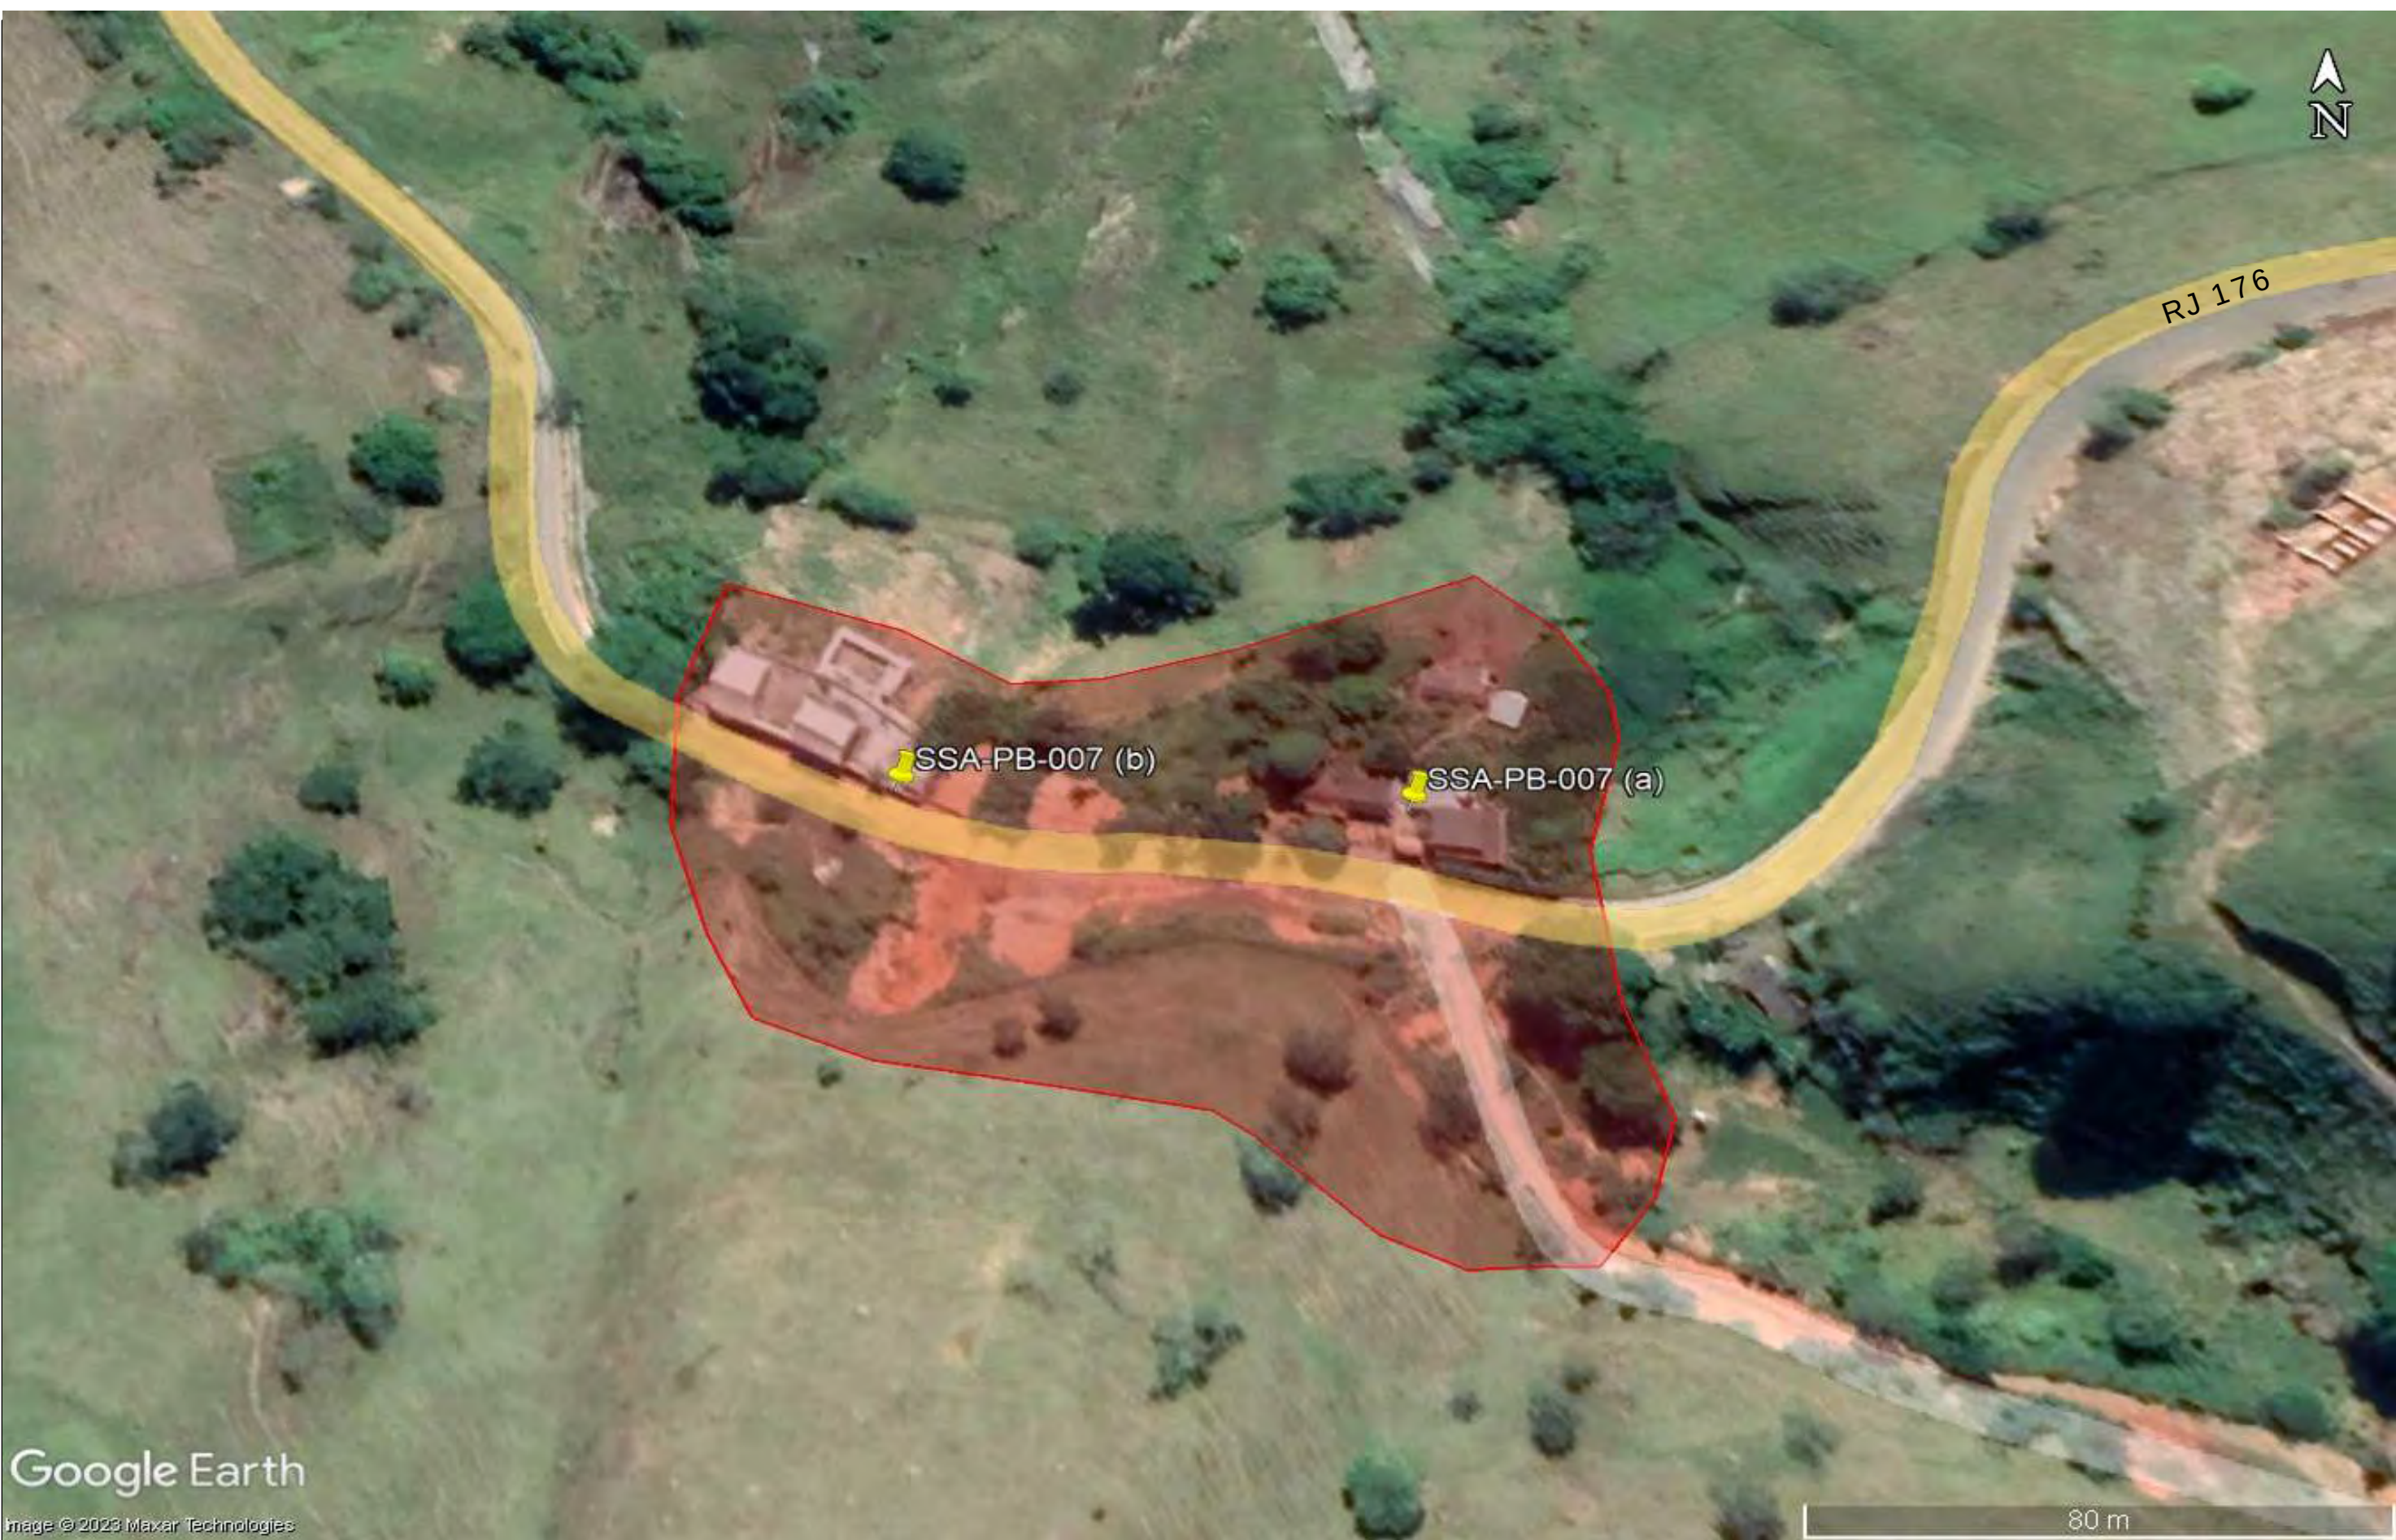
A vistoria teve como objetivo avaliar o risco atual relacionado a cicatriz de deslizamento planar ocorrido no talude de corte em solo residual jovem e colúvio a montante da Rodovia RJ 176 (Figura 2), evidenciando plano de fluxo d'água pluvial direcionado à moradia a jusante, e feições erosivas superficiais como sulcos e ravinas. O talude apresenta de 6 a 10 m de altura e inclinação subvertical (Figura 11). Além disso, foram verificados deslizamentos recentes no ano de 2022 com presença de material mobilizado no sopé do talude. Há três moradias edificadas no lado oposto da Rodovia (Figura 1, 9 e 10), instaladas sobre aterro e talude de corte de 8 m de altura e inclinação variando de 30° a 60°. Como observadas nas Figuras 3, 4, 5, 6 e 7, a moradia s/n encontra-se próxima da crista do talude e, há evidências de movimentação do solo, como trincas na parede, varanda e terreno da residência, além da percolação preferencial do fluxo d'água e sem presença de calha no telhado. Na moradia ao lado, onde há um curral, notam-se trincas no piso da varanda e nas paredes, além de estar localizado muito próximo ao caminho preferencial das águas pluviais que convergem na bacia regional (Figura 8). Nesta mesma moradia, onde há um talude a jusante, foi construído um muro de alvenaria somente na sua porção inferior, com canaletas que direcionam as águas pluviais. Tal infraestrutura não permite extinguir o risco do local, já que a encosta ainda está coberta por bananeiras. Por fim, outra residência em construção localizada mais próxima do mirante (Figura 10), se encontra na crista do talude, há trincas na parede externa da moradia; servidão que dá acesso a parte lateral e aos fundos da moradia, mas que está em estado precário; presença de bananeiras a jusante da casa; e estão expandindo a residência a jusante com estacas de concreto construídas sobre o material instável. Desta forma, tendo em vista o sistema de drenagem precária observada na região e seguindo a classificação de risco a escorregamentos utilizada pelo DRM-RJ, as três moradias encontram-se em Risco Muito Alto. Portanto, recomenda-se a fiscalização e monitoramento do local, de tal maneira que se verifique o avanço do movimento de massa; a avaliação de um profissional ou firma de engenharia capacitados e qualificados para a adoção das medidas de obras geotécnicas cabíveis, contemplando um sistema de drenagem superficial bem dimensionado a jusante das residências e a montante do talude de corte do outro lado da Rodovia, com canaletas e escada hidráulica para o melhor escoamento superficial da água pluvial.

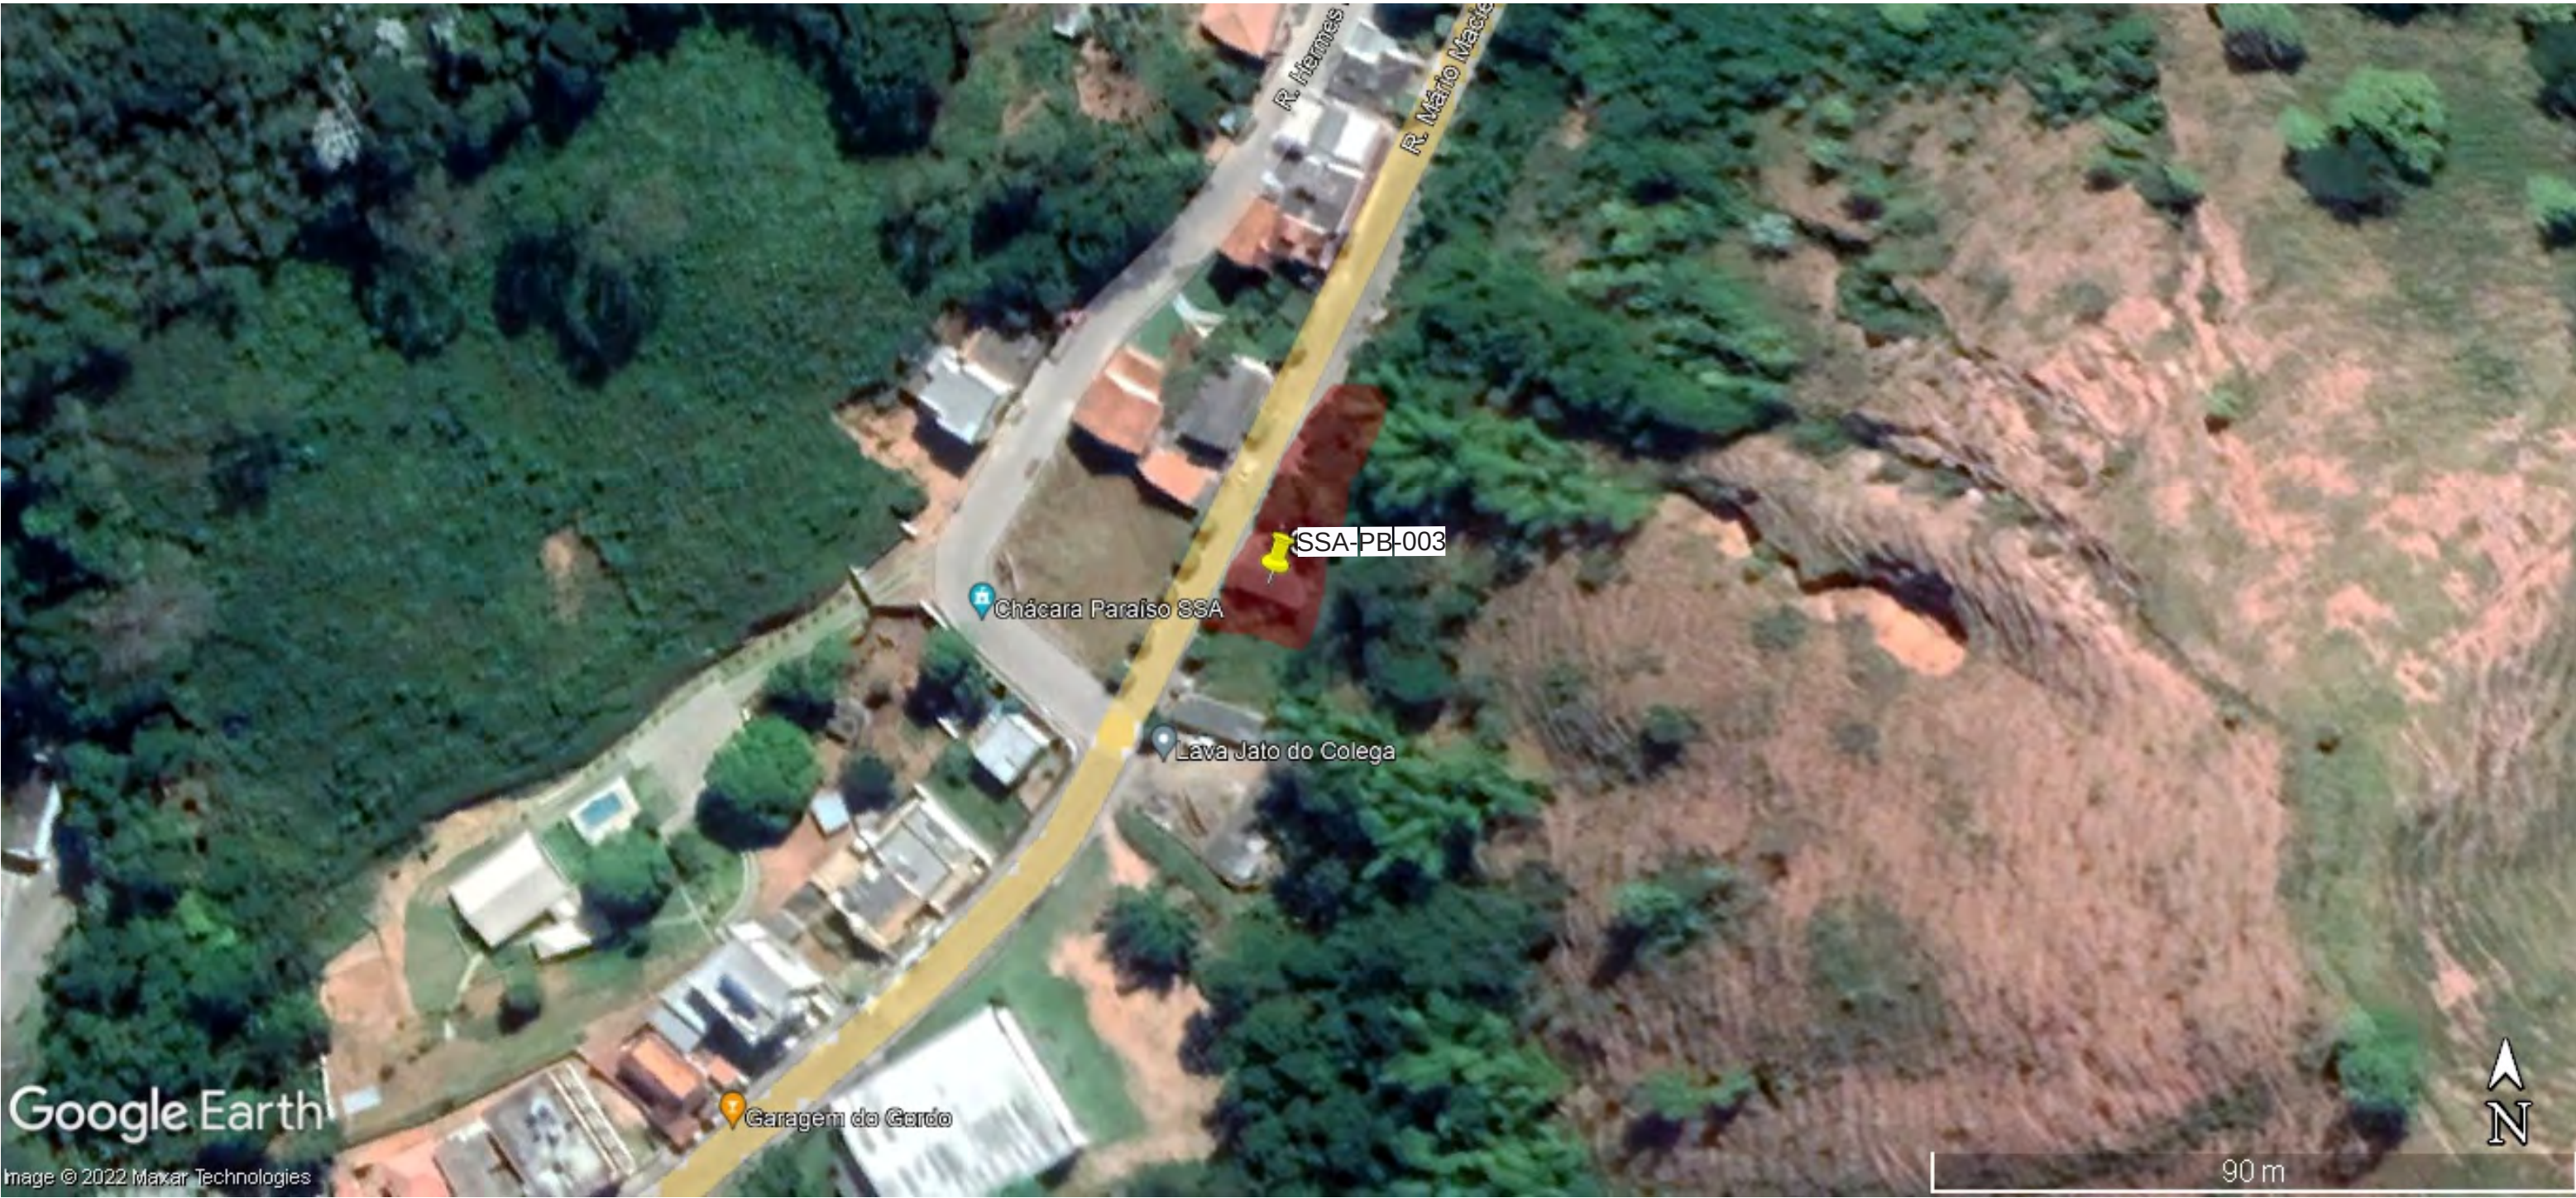
O DRM realizou, no dia 20/12/2022, em conjunto com a Thalweg Tecnologia e Serviços de Geotecnia, uma vistoria técnica na rua Márcio Maciel Faia – Centro, bairro de São Sebastião do Alto. A vistoria teve como objetivo reavaliar pontos de escorregamentos previamente analisados pelo DRM – RJ em 2015. O local consiste em um talude de corte composto por solo orgânico no topo associado a presença de vegetação rasteira e até grande porte com as raízes expostas em alguns pontos, rocha muito alterada e solo residual. O talude possui entre 4 e 5 metros de altura com inclinação de 70°, é possível observar escorregamentos pretéritos (cicatriz que expôs a camada de rocha alterada atrás da casa do local) e processos iniciais de ravinamento em sua estrutura. As fotos A e B mostram que o talude está cerca de 40 cm de uma obra de extensão da casa e a 3 metros dos fundos da mesma. A foto C mostra a proximidade dos fundos da casa com o talude e uma pilha de material escavado e retirada de um antigo escorregamento no local. Num ponto próximo as residências, é possível observar uma inclinação negativa do talude, indicando alto risco de escorregamento (Foto D). Pela imagem de satélite detectamos uma grande cicatriz de escorregamento no morro atrás da residência visitada, isso indica que a região, como um todo, tem um grande potencial destrutivo.

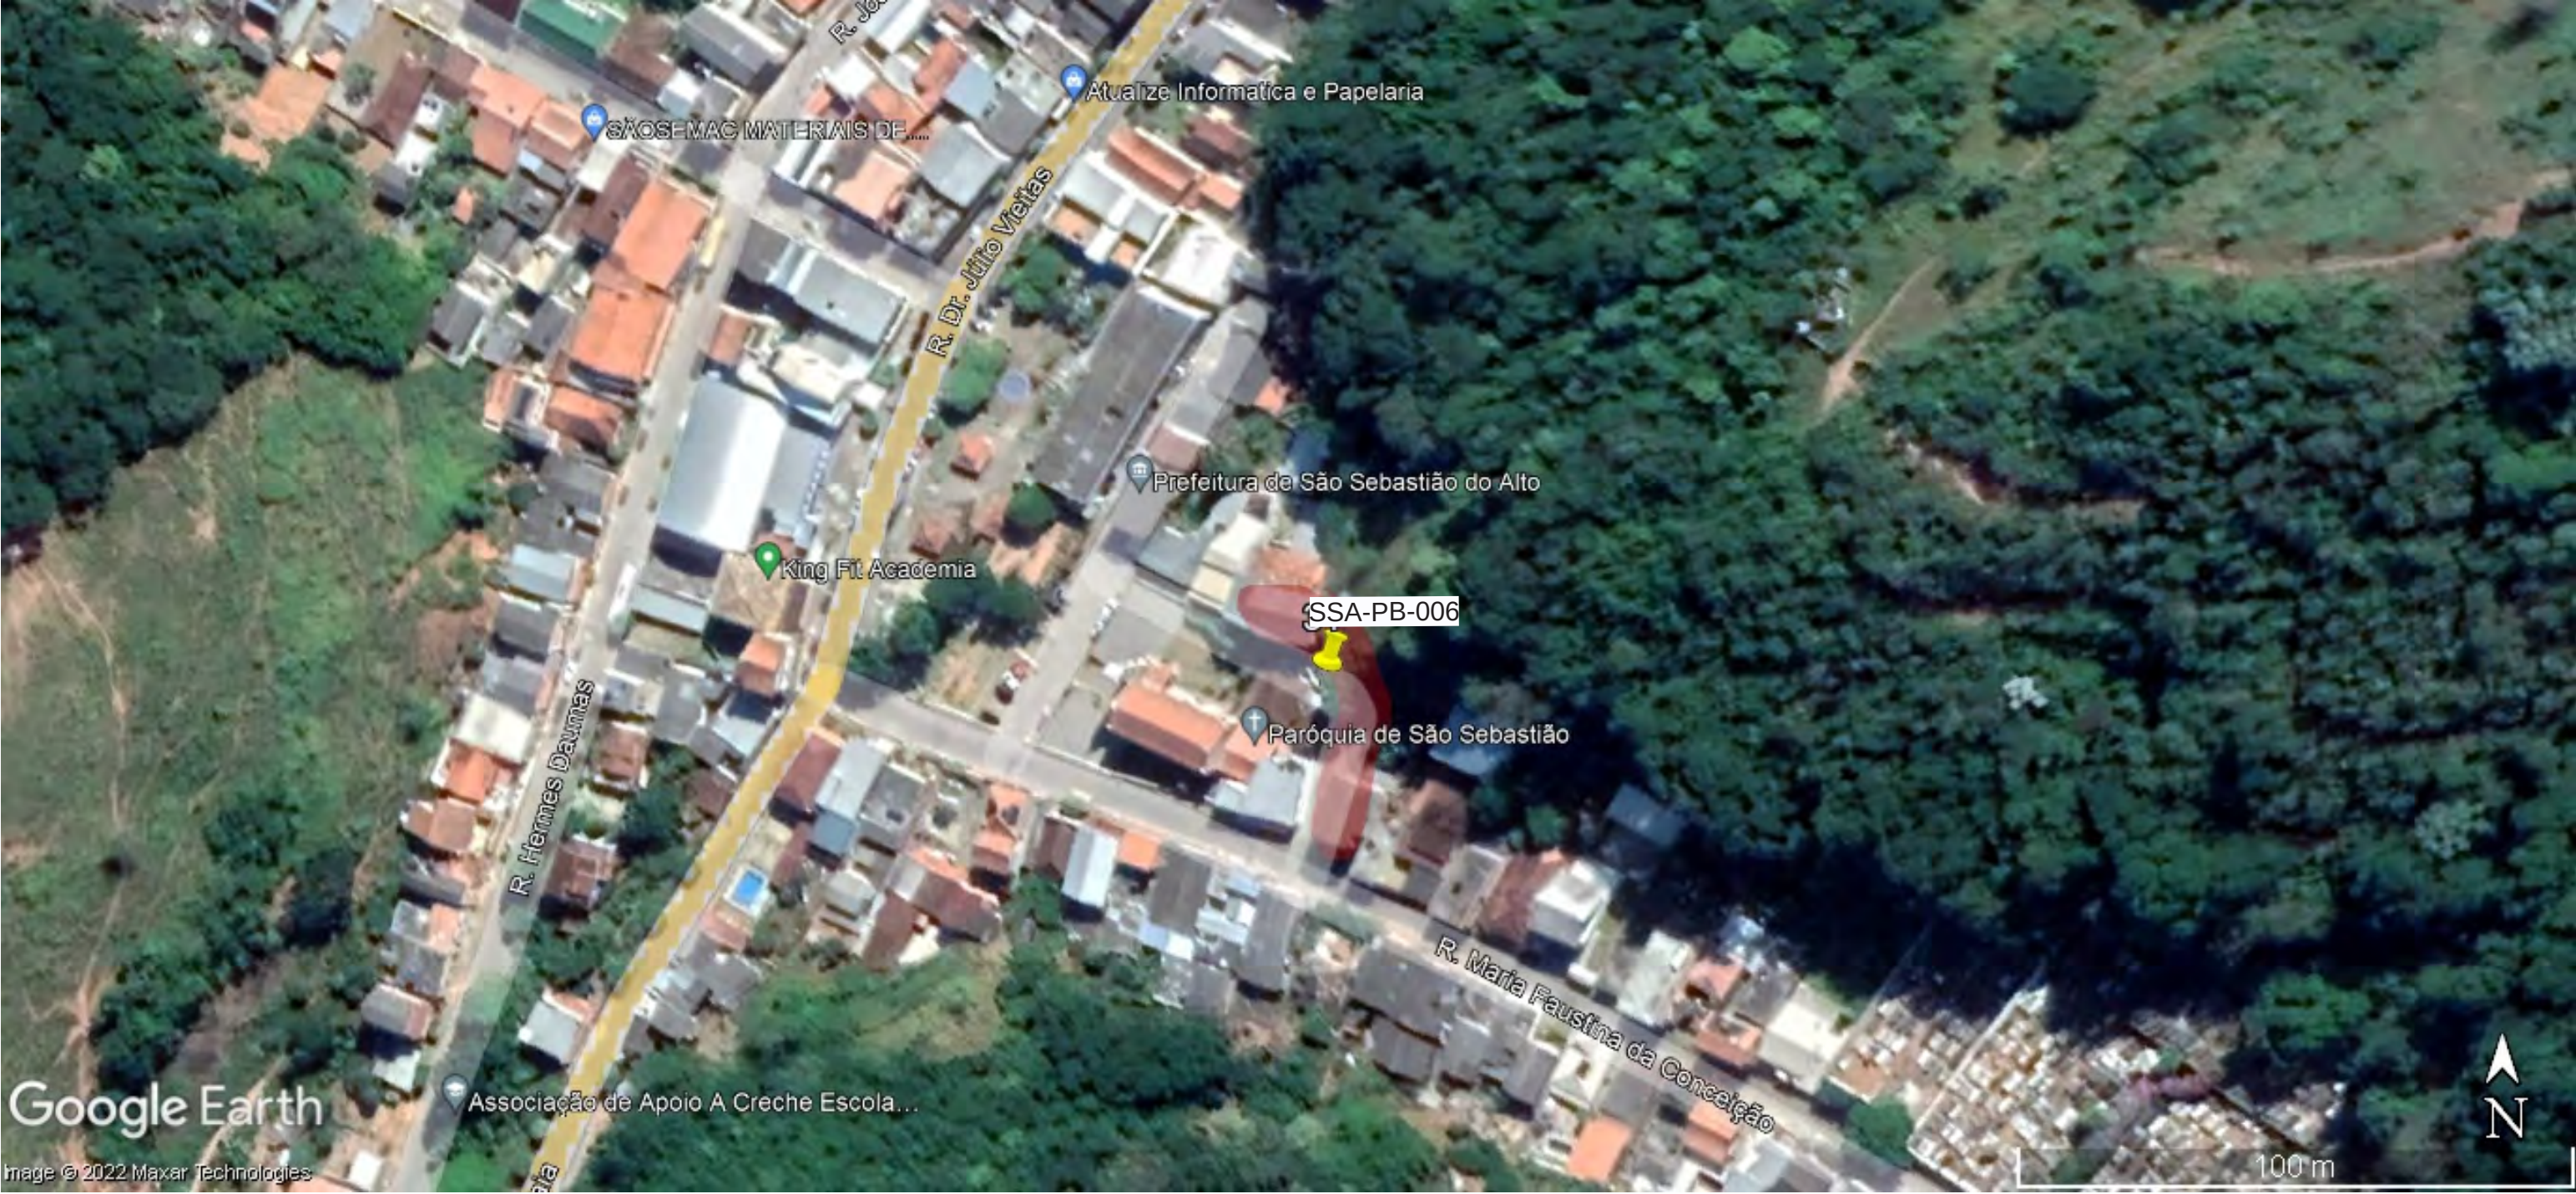
O DRM realizou, no dia 20/12/2022, em conjunto com a Thalweg Tecnologia e Serviços de Geotecnia, uma vistoria técnica no Largo da Matriz – Centro, bairro de São Sebastião do Alto. A vistoria teve como objetivo reavaliar pontos de escorregamentos previamente analisados pelo DRM – RJ em 2015. O local observado é um talude de corte (Fotos A e B) de 6 a 8m de altura e 30m de extensão com inclinação de 60°. No perfil de solo podemos observar na base uma camada de rocha alterada com preservação de estruturas originais (fraturas), em direção ao topo camadas de solo residual jovem + maduro e no topo solo maduro com matéria orgânica (vegetação rasteira e de grande porte). A inclinação do talude é maior que 60° e foi possível observar também evidências erosivas, tais como: sulcos (Fotos C e D) na parede, processos de iniciais de ravinamento, lama e pequenos escorregamentos na base próxima ao calçamento da rua. A foto B destaca o relevo negativo observado no talude e 3 três árvores de grande porte no topo. Uma moradia (Casa nº73) de aproximadamente 10 metros encontra-se construída em cima do talude, usando-o como base de sustentação (Fotos F e G), além disso, foram observadas duas caixas d'água posicionadas sobre o mesmo, não foram observados vazamentos nos equipamentos. A foto E mostra uma casa a montante do talude e o calçamento exposto, a intensa erosão pode afetar sua estrutura. A intensa vegetação, vista pela imagem de satélite, não permite a observação se houve algum escorregamento antigo no parte alta do morro. Então a consideração para a região ser de alto risco se baseia nas observações de solo.
