**ATENDIMENTOS EMERGENCIAIS EM PETRÓPOLIS**

**Deslizamentos na Servidão Eduardo Troyack, 789**

Data da elaboração: 19/05/22  
Data da vistoria: 18/05/22

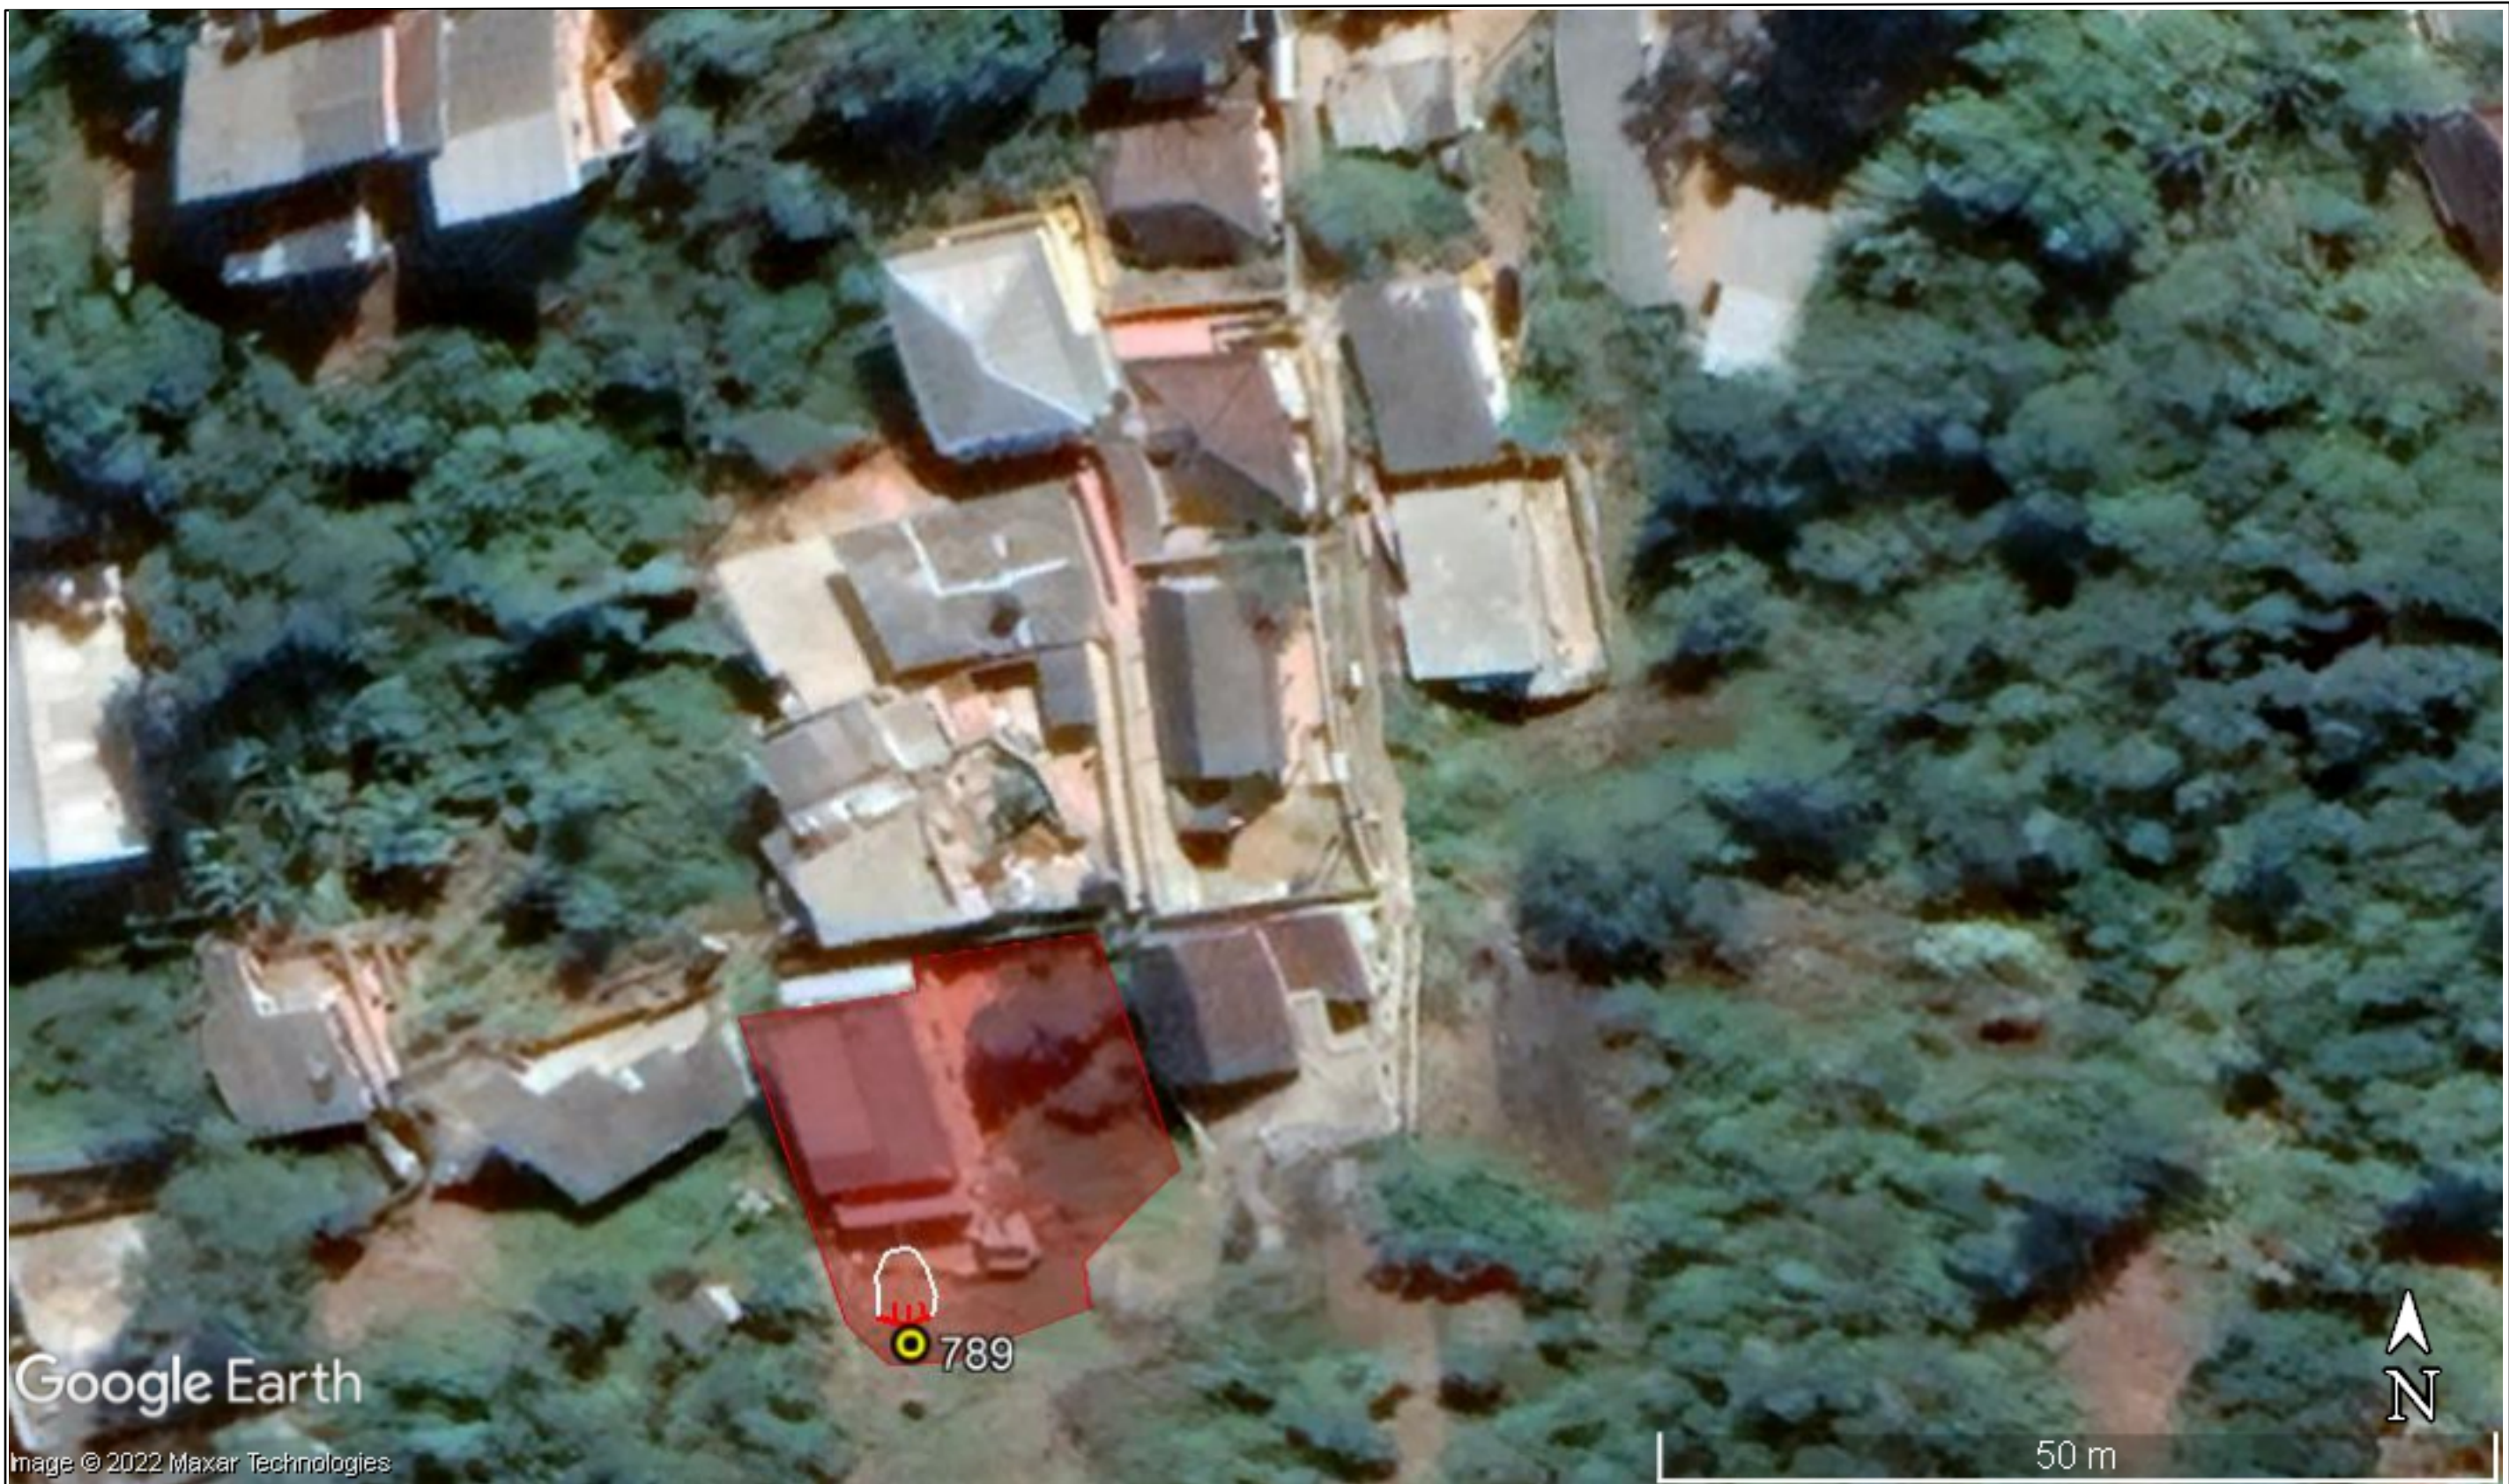
Visita técnica foi realizada no dia 18 de maio de 2022 na Servidão Eduardo Troyack nº 789, Bingen.

Trata-se de um deslizamento planar de solo residual com dimensões de aproximadamente 2 metros de altura, 3 metros de extensão lateral e declividade acentuada (superior a 50°).

O evento está associado ao corte irregular e exposição da camada de solo na encosta, favorecendo o desenvolvimento de processos erosivos. Não foi possível determinar a data da movimentação registrada e não foi observada, no momento da vistoria, perda material ou dano ao imóvel.

O fino contato entre o solo e o afloramento rochoso, associado a presença de uma massa de solo inconsolidada e uma vegetação de pequeno porte, torna toda a área instável e susceptível a ocorrência de novos deslizamentos. Também foi observado o embarrigamento do muro de divisão entre o terreno da casa e a construção vizinha.
