**ATENDIMENTOS EMERGENCIAIS EM PETRÓPOLIS**  
**MAIO DE 2022**  
**Deslizamentos na Rua Eduardo Troyack, 557 L**

Data da elaboração: 19/05/22  
Data da vistoria: 18/05/22

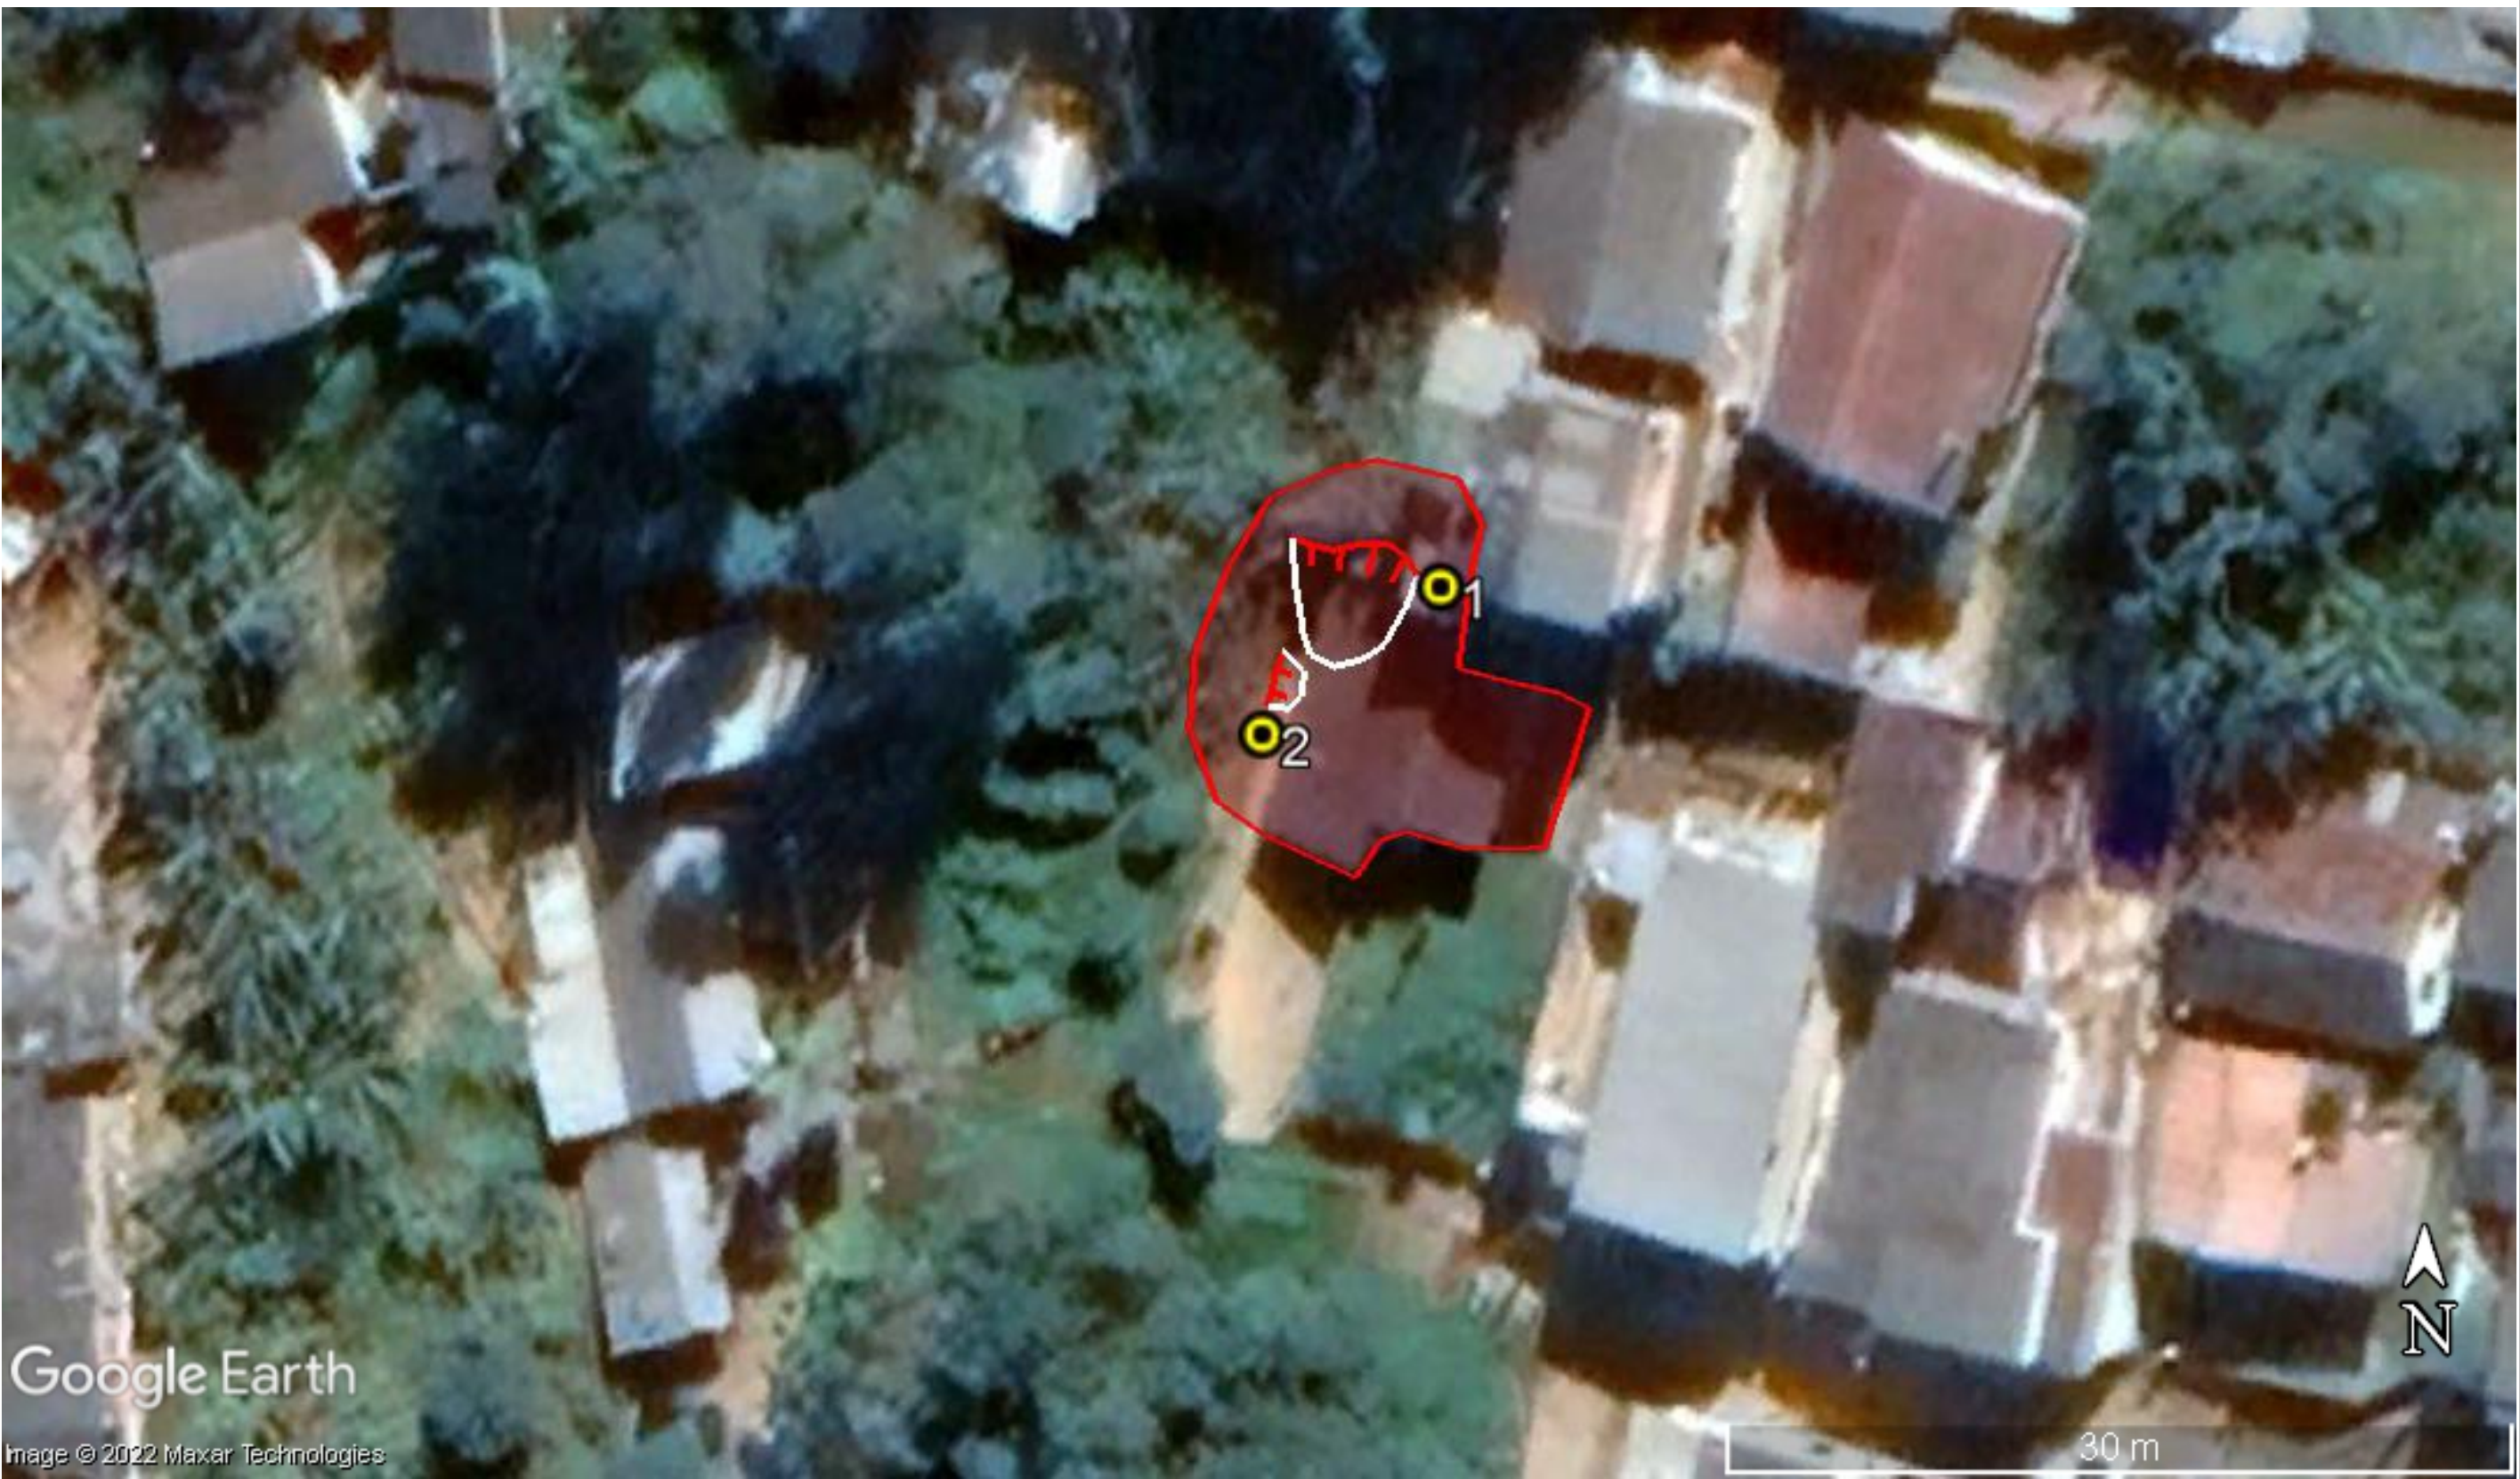
A forte chuva ocorrida no dia 15/02/2022 causou um deslizamento planar em talude de corte com dimensões de 4 metros de altura por 5 metros de extensão lateral, constituído por uma espessa camada de solo residual. O material movimentado atingiu a casa, tombou uma árvore de grande porte e empenou a janela. Sobre a cicatriz há uma considerável massa de solo instável. A região apresenta vegetação de grande porte em seu entorno e bananeiras nas proximidades, indicando a natureza transportada do solo local. A casa possui trincas perto da sua base, além de uma outra cicatriz na lateral a montante, com 2 metros de extensão lateral por 1 metro de altura. O primeiro talude tem menos de 1 metro de distância da casa, enquanto o segundo tem aproximadamente 2 metros. A partir dos processos erosivos e de transporte, foi delimitada a área de risco remanescente.

Cicatriz de deslizamento
-

Delimitação da área de risco remanescente
-

Alcance do deslizamento
