**ATENDIMENTOS EMERGENCIAIS EM PETRÓPOLIS**

**MAIO DE 2022**

**Deslizamentos na Rua Jorge Justen - Bingen**

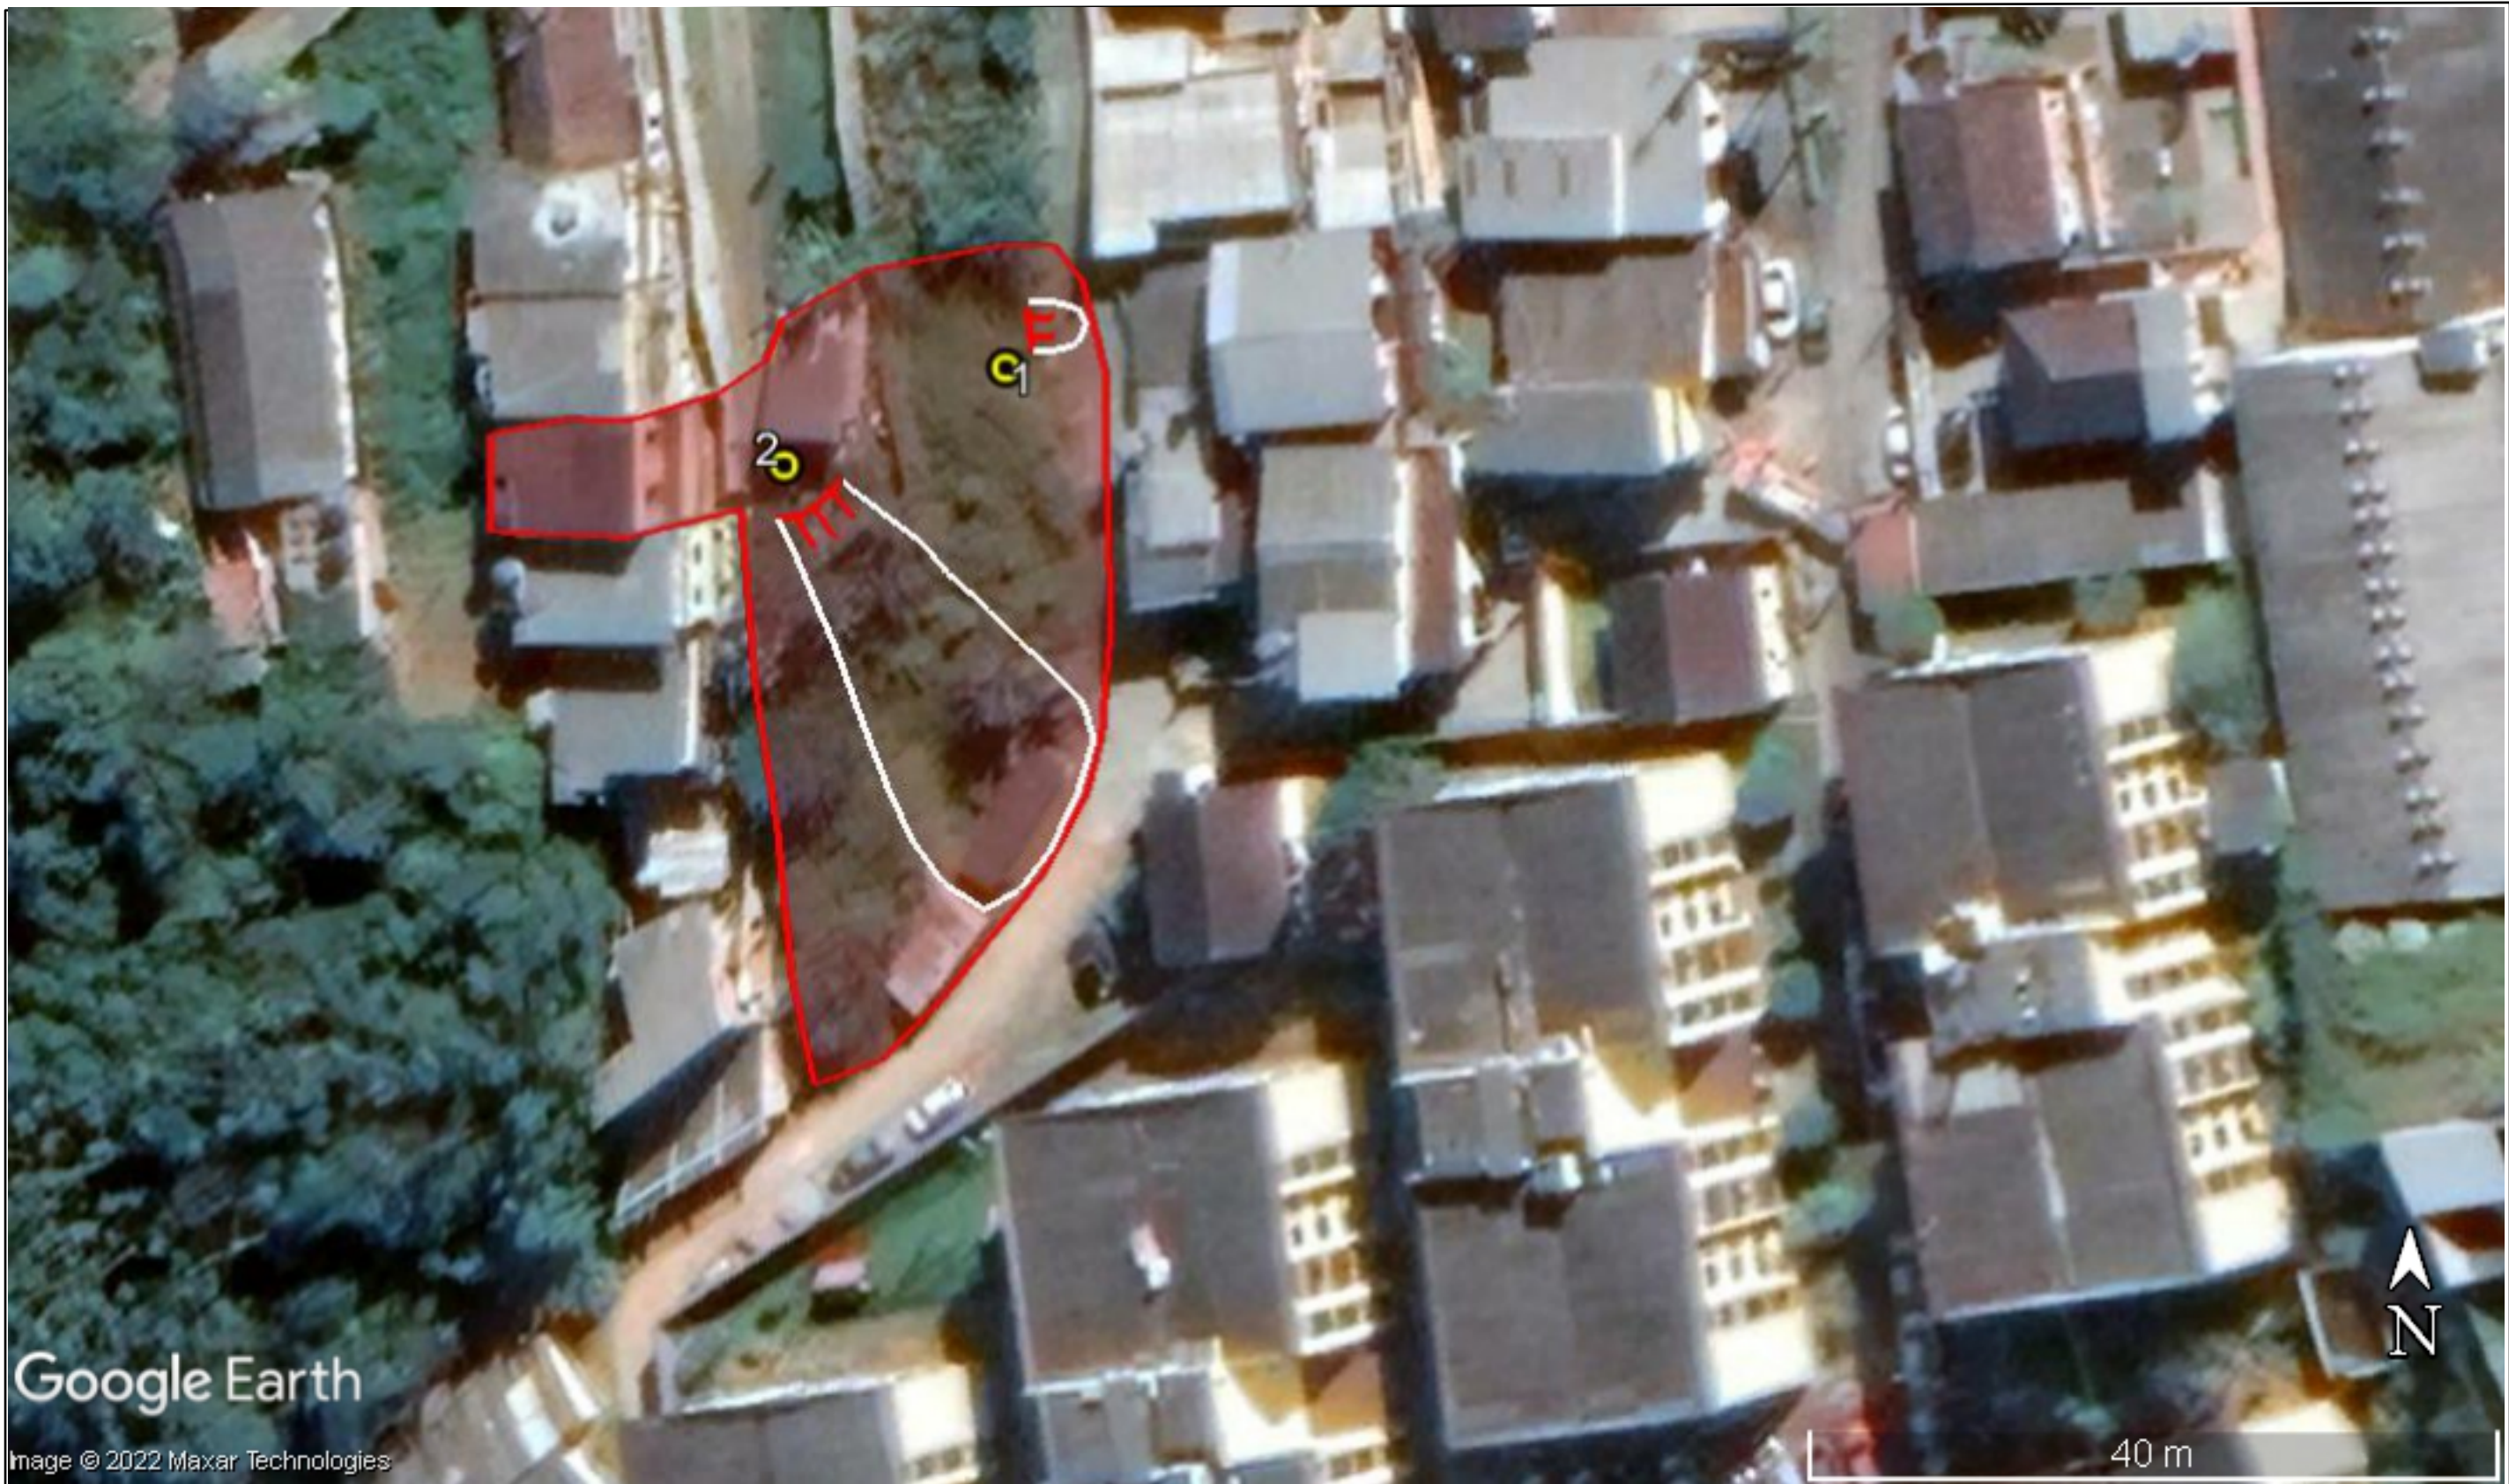
Visita técnica foi realizada no dia 20 de maio de 2022 na Rua Jorge Justen, Bingen. O rompimento ocorreu no evento chuvoso do dia 15/02/22 em um talude com corte inadequado para construção da via, formando as duas cicatrizes que foram observadas no momento da vistoria.

(1) No ponto 1 o deslizamento é de pequeno porte com dimensões de 2 metros de altura e 2 de extensão lateral, atingindo somente a via de acesso.

(2) Trata-se de um deslizamento planar de solo com dimensões de aproximadamente 10 metros de altura, 4 metros de extensão lateral e declividade acentuada (65,5°). Presença de rachadura bastante acentuada na via de acesso a montante, além de vegetação de grande porte exercendo sobre peso. A jusante há bananeiras e solo com entulhos.
