**ATENDIMENTOS EMERGENCIAIS EM PETRÓPOLIS**  
**MAIO DE 2022**  
**Deslizamentos e queda de árvores na Vila Paulo**  
**Troyack - Bingen**

**Sistema Geodésico WGS 84**  
**Projeto e fotografia: Equipe NADE / DRM-RJ**  
Data da elaboração: 23/05/22  
Data da vistoria: 20/05/22

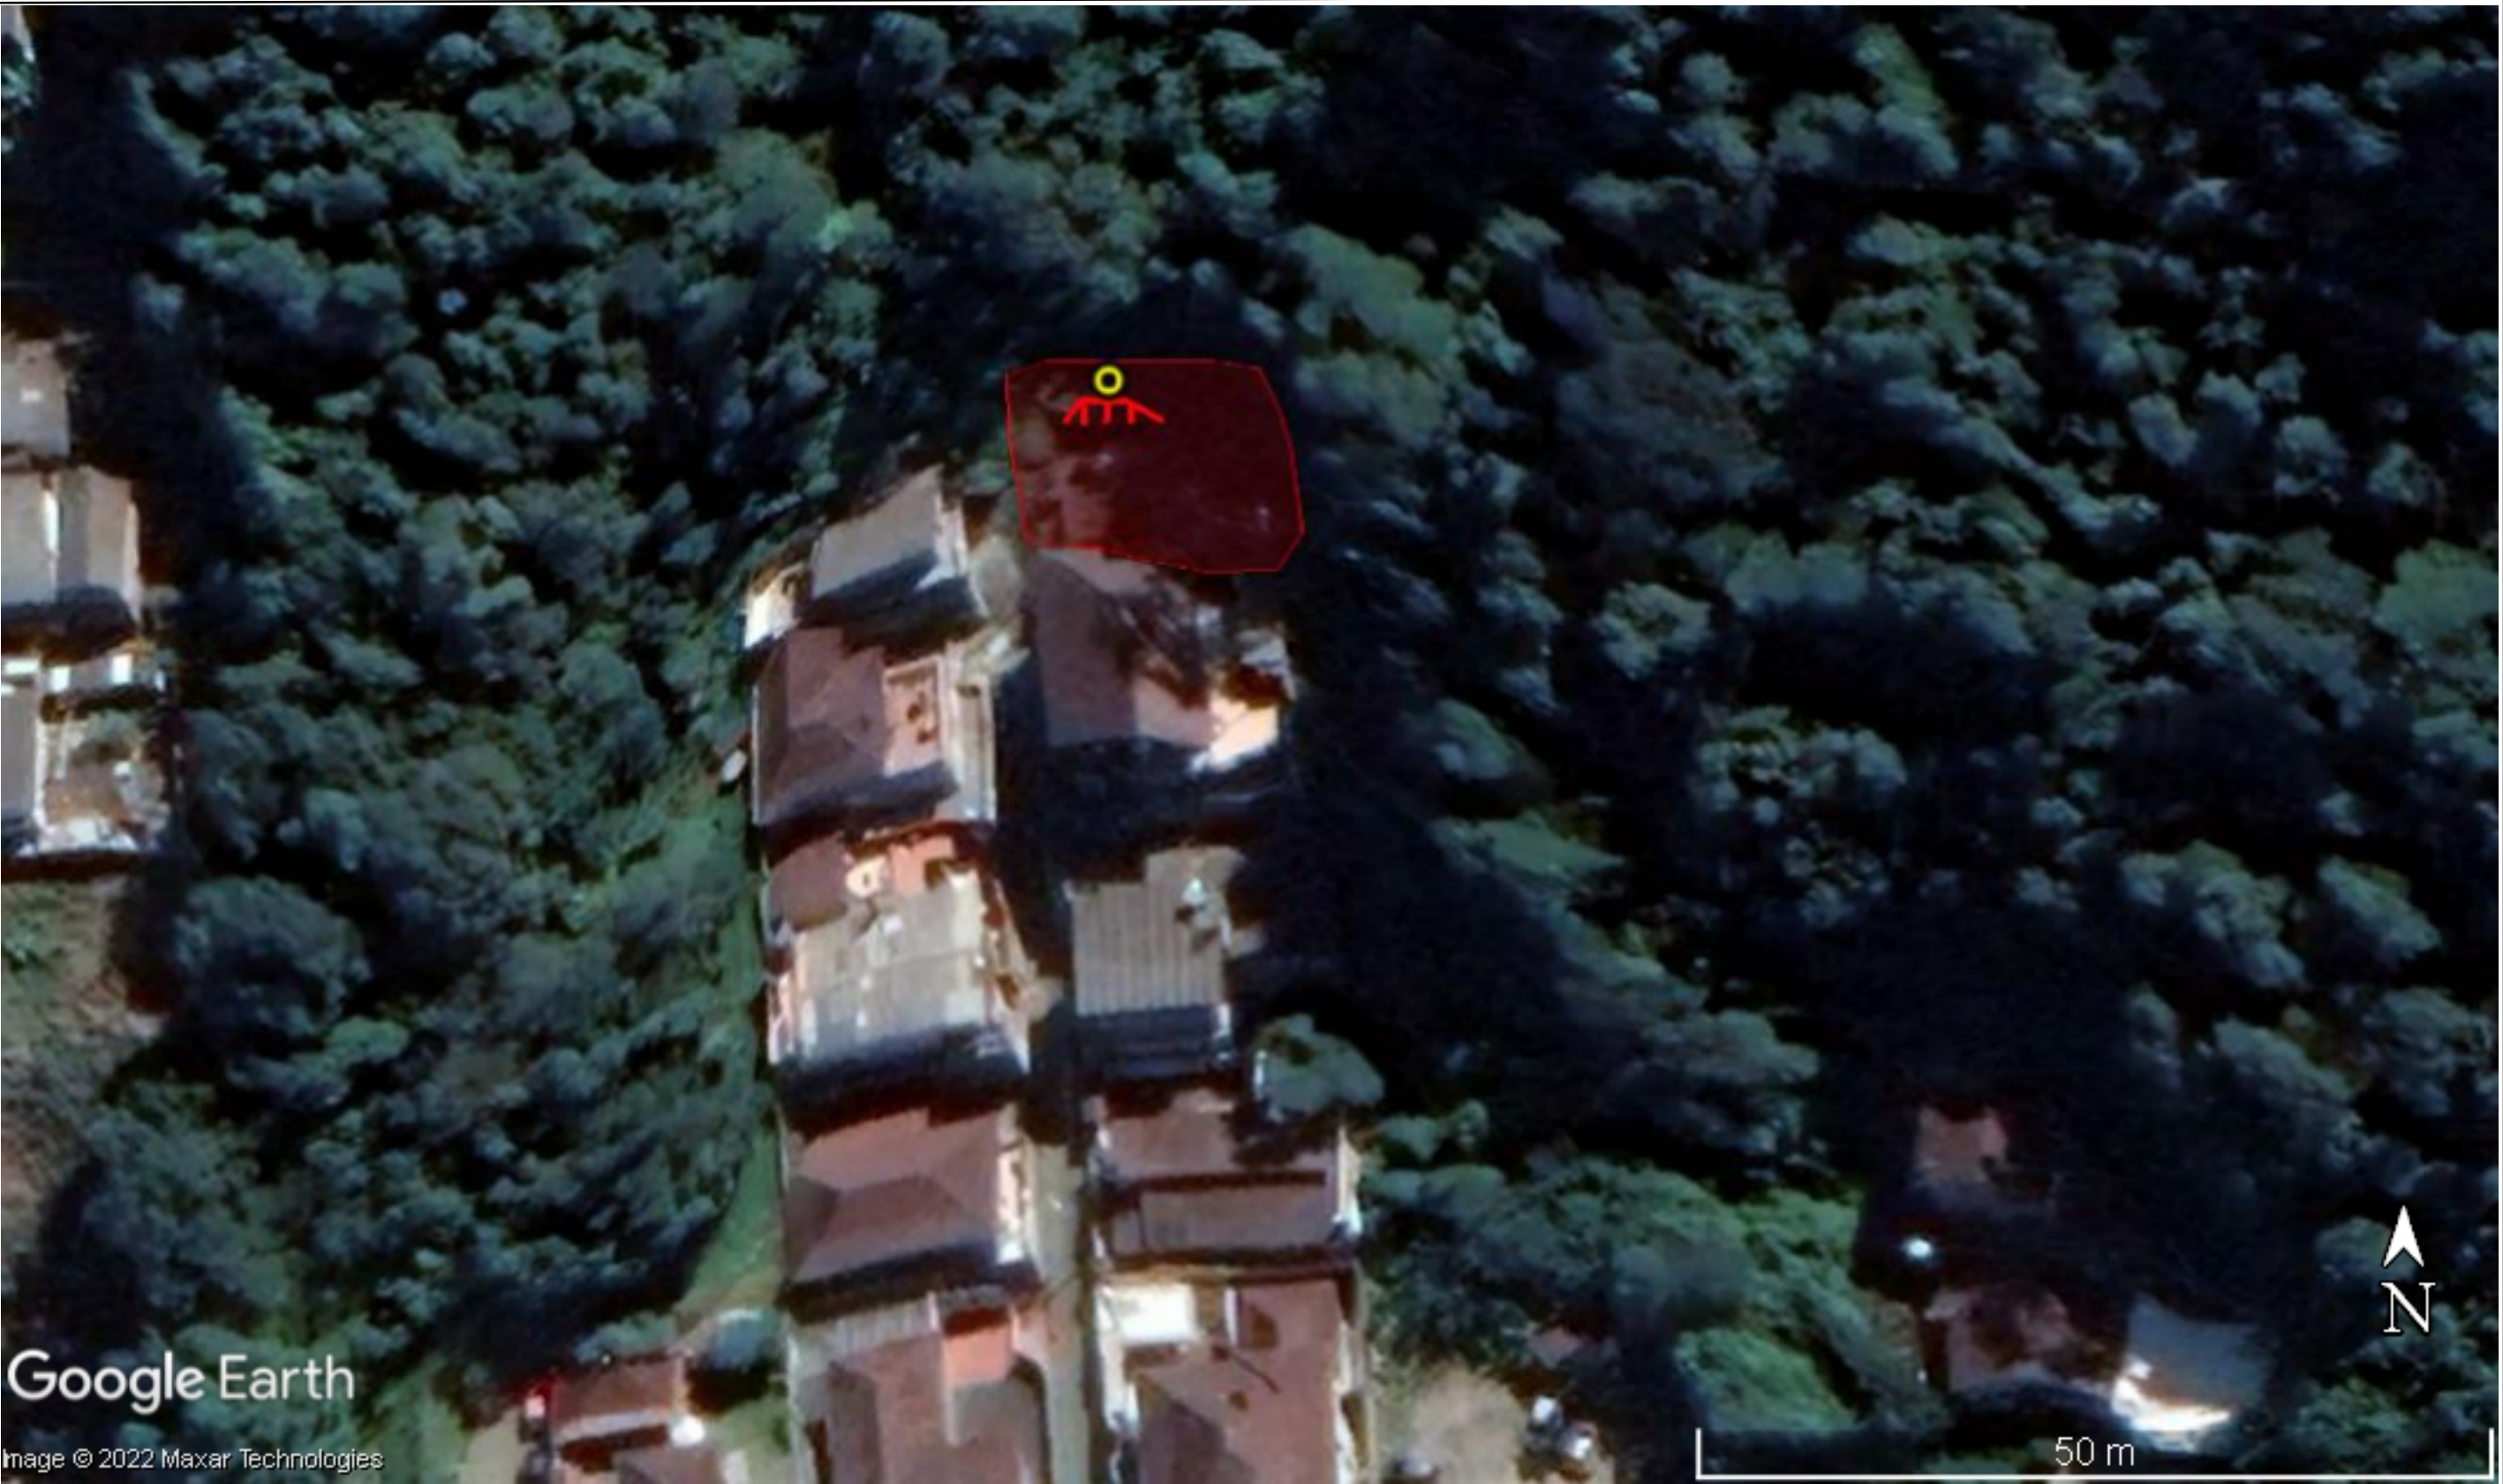
Cicatriz de deslizamento
-

Delimitação da área de risco remanescente
-

Alcance do deslizamento

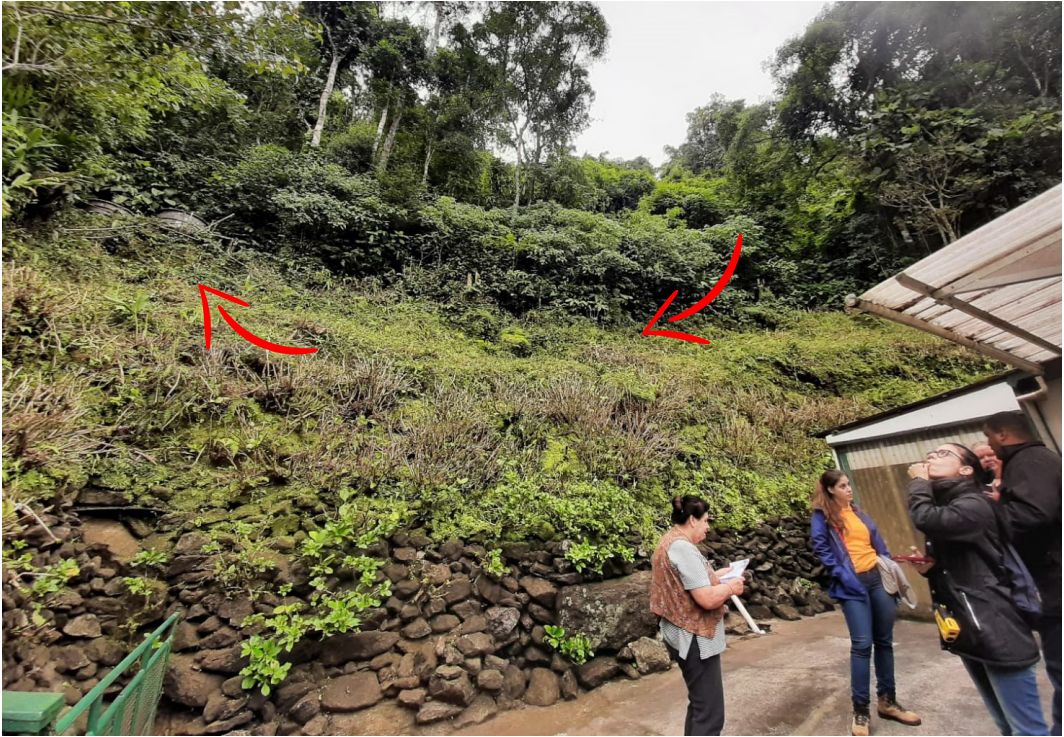
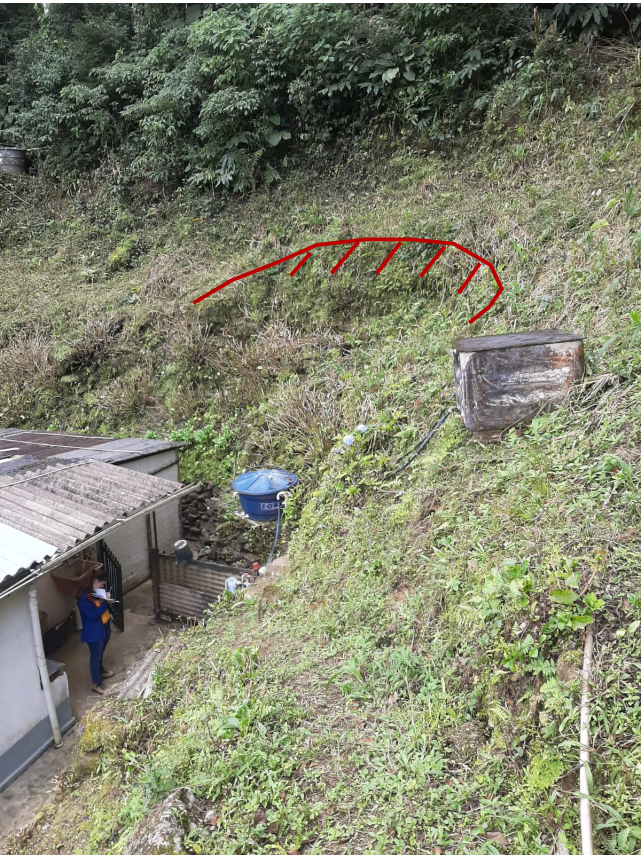
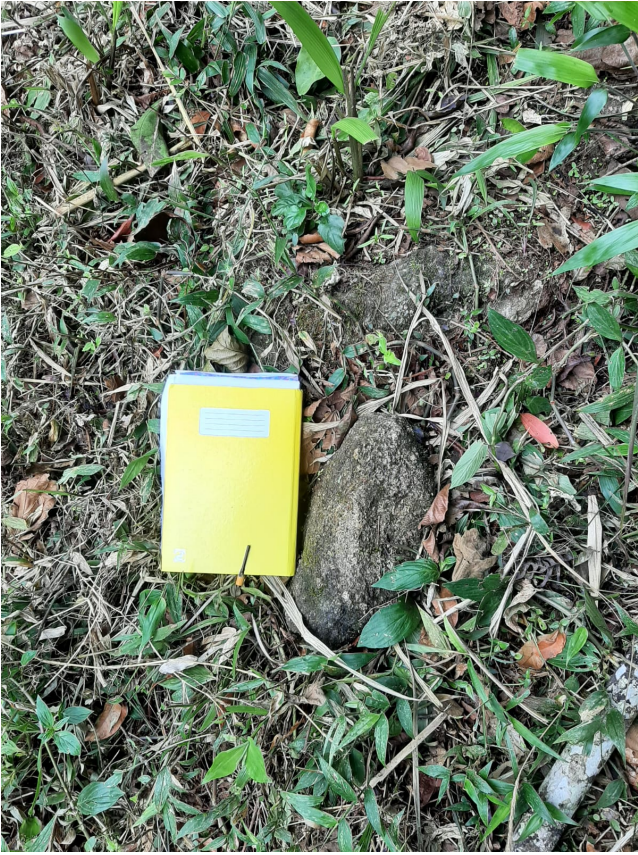
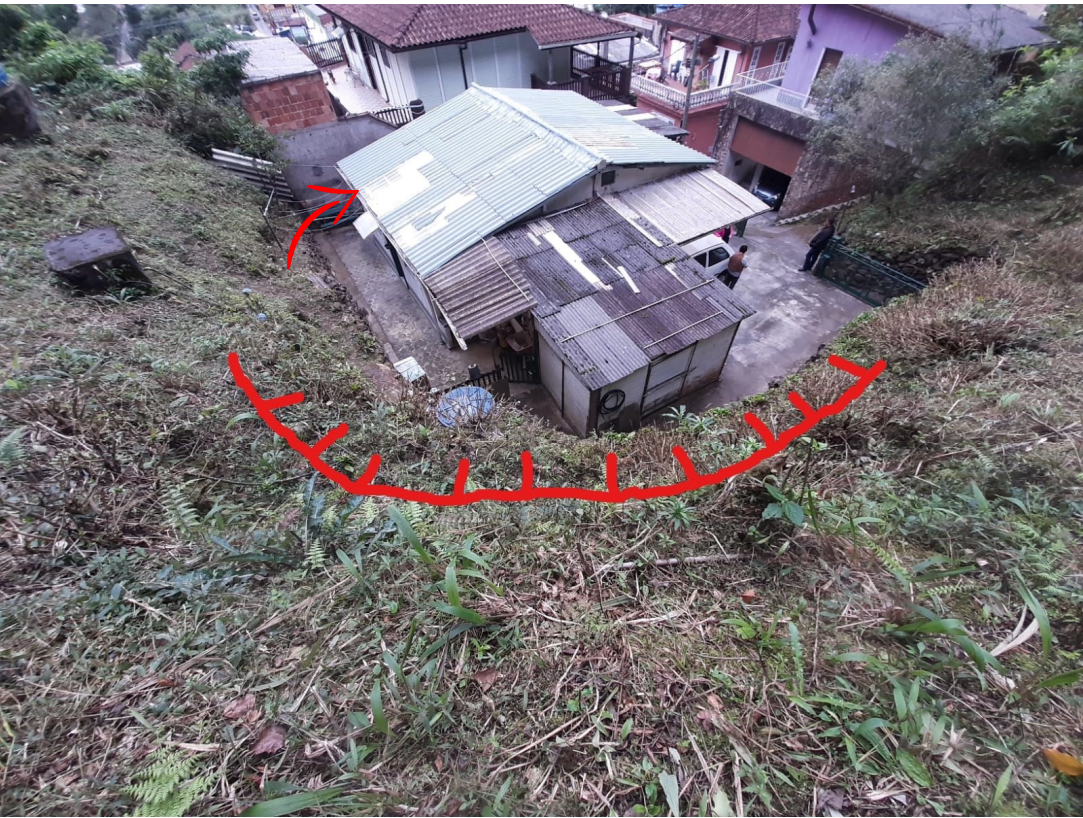
Visita técnica realizada no dia 20/05/22 na Vila Paulo Troyack, casa 180, devido a ocorrência de risco de queda de árvore. Não há relatos de deslizamentos relacionados as datas de fevereiro e março, mas houve queda de árvore danificando o telhado. Relato de deslizamento em 2001, sem danos à residência. Foi identificada a cicatriz referente à esse evento, tendo 5 m de altura e 12 m de comprimento. A encosta possui muitos blocos com dimensões variando de centimétricos a métricos, com pouca espessura de solo e vegetação de grande porte, além da presença de bananeiras, sendo interpretado como um depósito de tálus. Muitas árvores encotram-se inclinadas em direção à residência, indicando movimentação do colúvio. A montante existe uma nascente, tornando a área de grande aporte hídrico, com presença de uma valeta frequentemente entupida. Na base da encosta há um muro de alvenaria de pedra construído pelos próprios moradores, feito dos blocos de rocha que se desprenderam durante o evento de 2001. Nesse muro, há dois drenos com canaletas facilitando o escoamento hidráulico.
