**PARECER T CNICO EM PETR POLIS - RJ**

**SIM RIA - MAIO DE 2022**

**Deslizamento na Estrada Presidente Sodr **

Data da Vistoria : 18/05/22

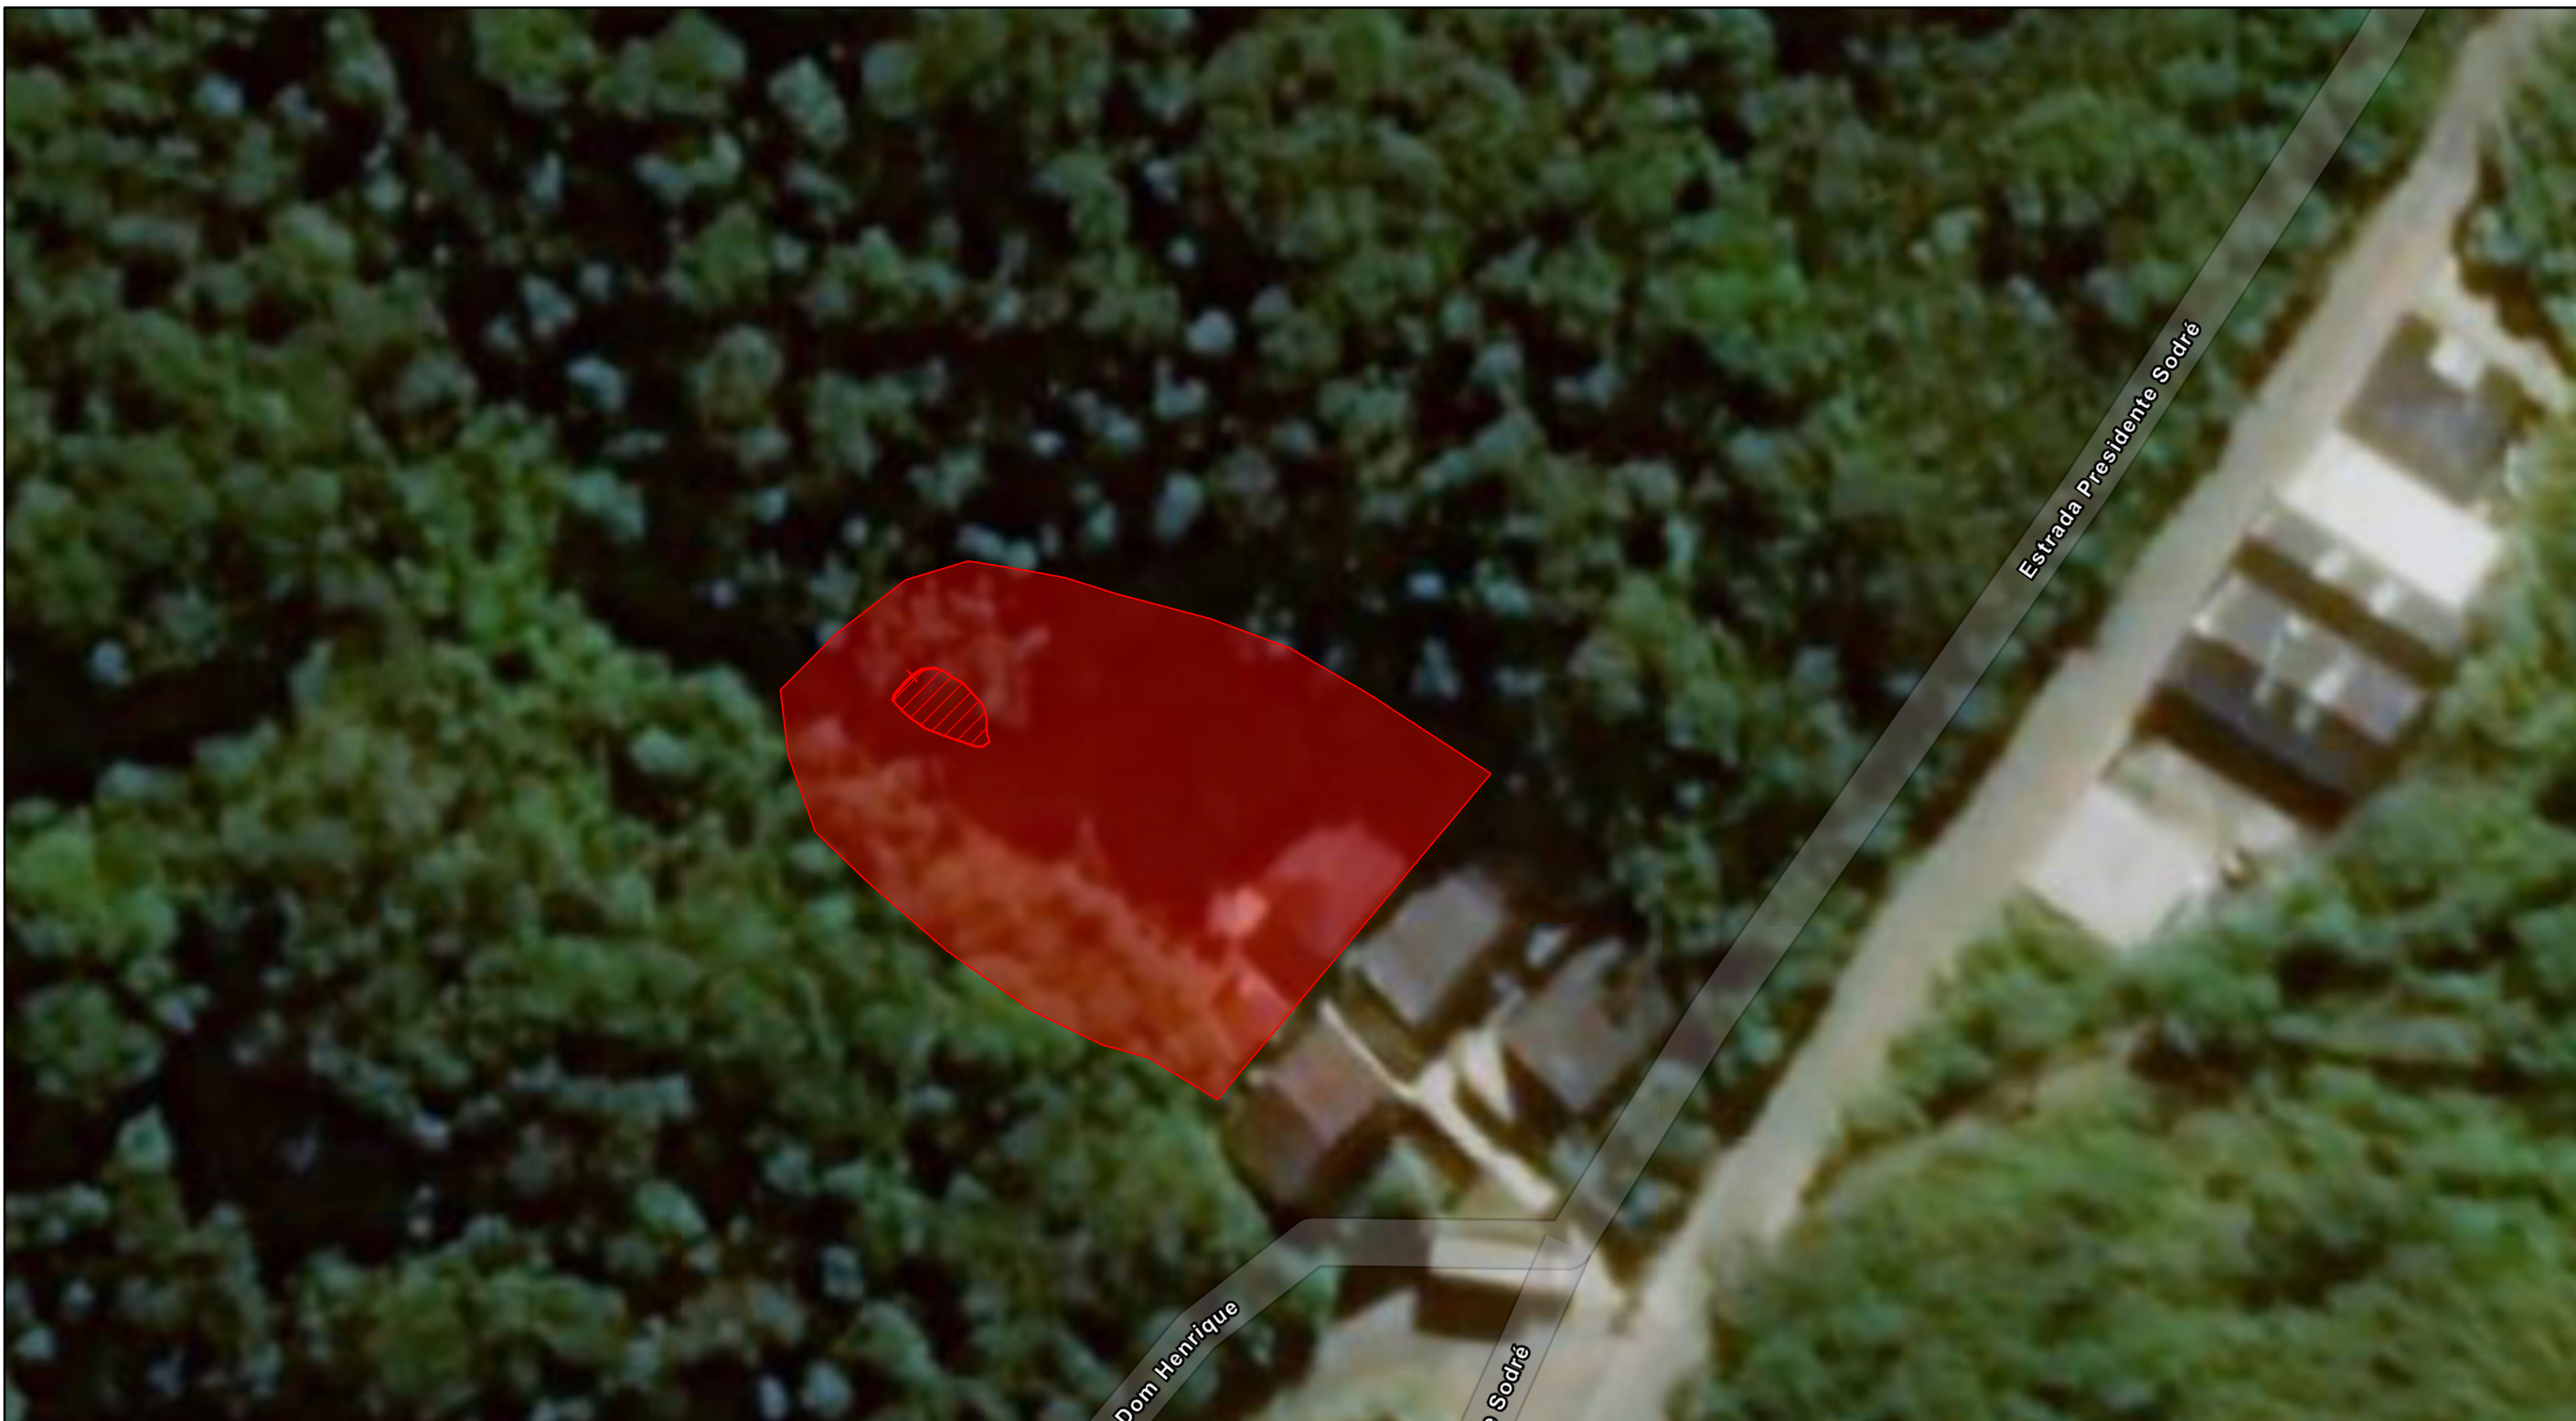
Ocorr ncia de deslizamento na Estrada Pres. Sodr , n  972 no bairro Sim ria, sem v timas e sem danos   moradias. O processo inicialmente foi deflagrado em 2013, com posterior execu  o de Obras de Cont n o e a interdi  o das resid ncias atingidas. A equipe de vistoria observou no local a presen a de um Muro de Gabi o, uma escada Hidr ulica e Telas de Alta de Resist ncia verde ao longo da encosta. Contudo, foi verificado que as telas de Alta Resist ncia romperam ao movimento que mostrou evid ncias de reativa  o devido as chuvas do dia 15 de fevereiro. Foi observado um perfil de intemperismo composto de solo de camada fina e maci o rochoso fraturado, encaixados no eixo da drenagem natural do terreno. Nota-se que h  grande aporte de material para ser mobilizado e atingir a obra de Gabi o. Al m disso, a  gua pluvial est  percolando pelas descontinuidades do maci o rochoso, descal ando-os e culminando na queda de blocos H  presen a de vegeta  o de m dio e grande porte com  rvores tombada. Foi verificado a altura de 8,7m, contando com o material j  depositado. Na por  o mais a montante h  presen a um conjunto blocos, sobreposto a uma camada de solo residual maduro, al m da cont n o aplicada que n o sofreu avarias neste trecho. Dessa forma, segundo a metodologia de classifica  o de risco a deslizamento utilizada pelo DRM-RJ, a  rea possui um pol gono de risco muito alto, pois as telas de alta resist ncia verde que se encontram no meio da encosta foram rompidas. As  nicas obras que n o foram afetadas s o as de Gabi o e tela de Alta Resist ncia a montante da escada hidr ulica. Nesse caso, ocorreu o deslizamento (reativa  o) na vertente   direita, que n o tinha cont n o. Esse pol gono de risco foi definido em geral, devido constata  o in loco da inefici ncia das cont n es aplicadas para mitigarem o risco existente.
