**ATENDIMENTO EMERGENCIAL EM TERESÓPOLIS - RJ**

**ABRIL DE 2023**

**Rua Topázio - Fischer**

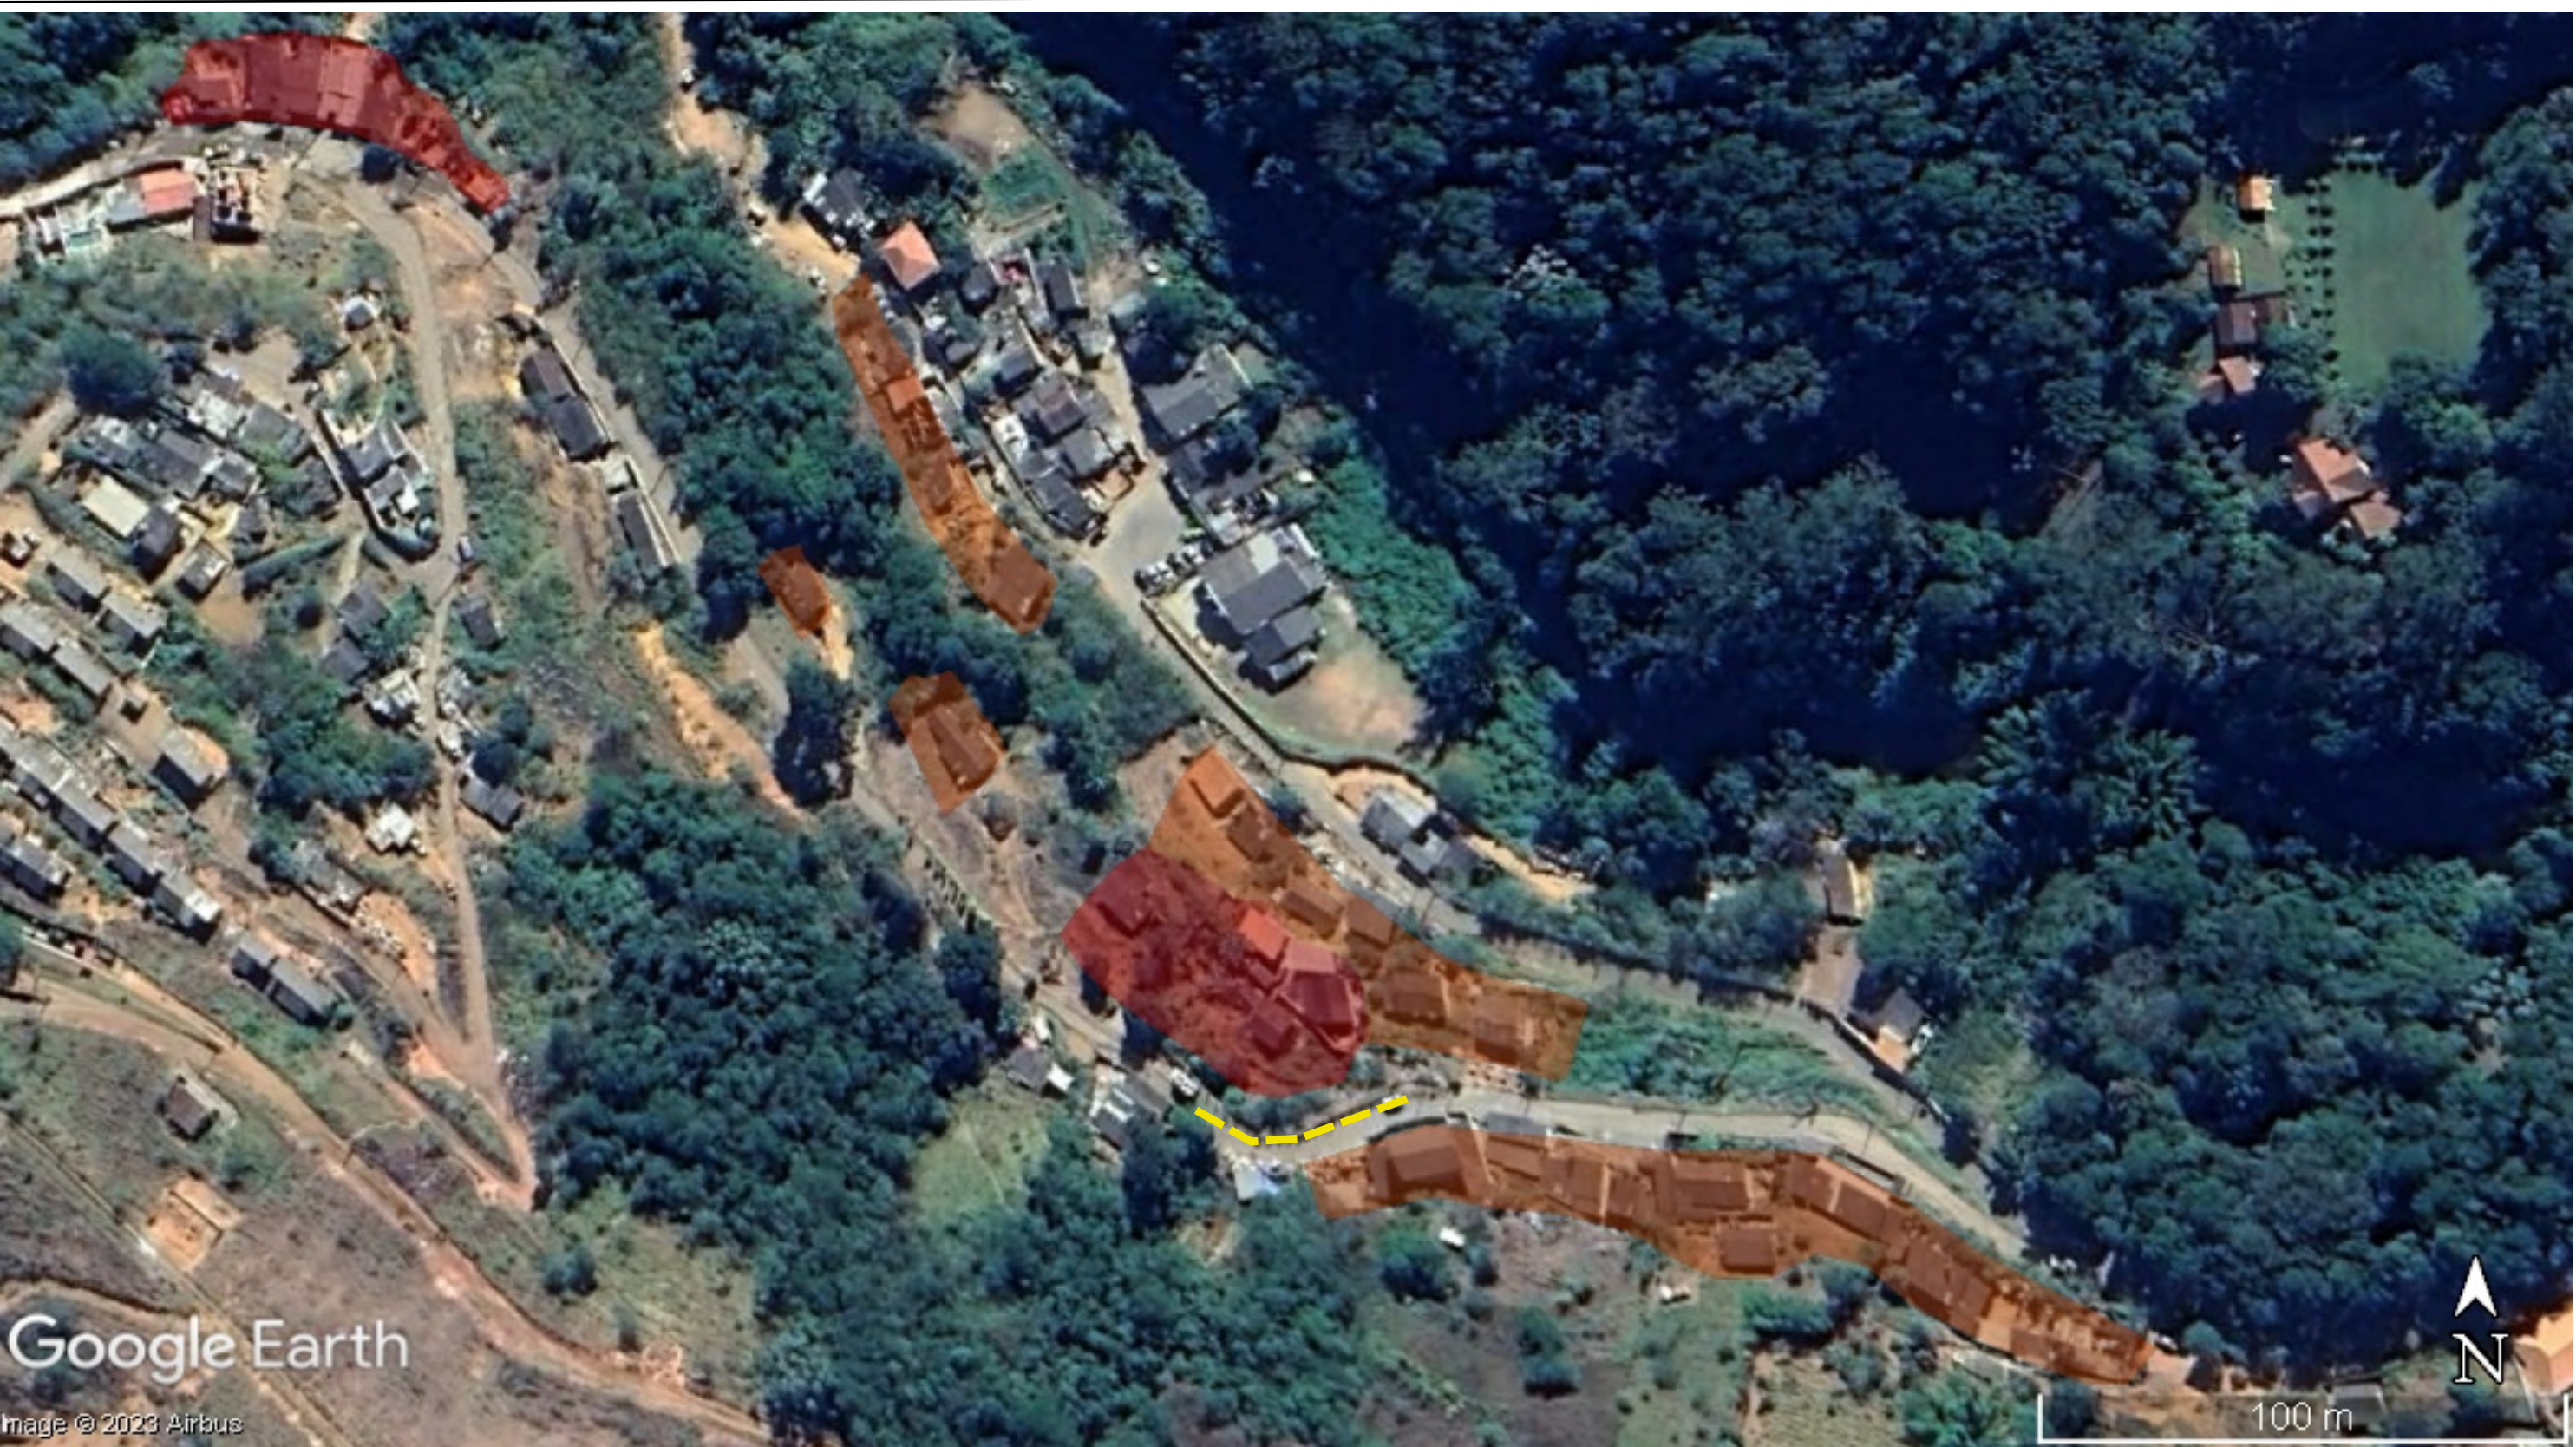
Conforme solicitado no Ofício 846/2023, o DRM-RJ realizou no dia 04 de abril de 2023, a avaliação de risco de deslizamentos na encosta da Rua Topázio, no bairro Fischer, em Teresópolis. Trata-se de uma via de acesso asfaltada, a Rua Topázio, construída em meio a uma encosta. No trecho vistoriado, a encosta possui taludes naturais e de corte com alturas variando de 1 a 10m, e inclinações variando de 45° a 90°; com composição dada por rocha sã e alterada, sob camada de solo residual, e cobertura vegetal dada por espécies gramíneas e arbóreas de médio porte. Há edificações construídas a montante (Figura 1) e jusante (Figura 2) da referida rua, a distâncias pequenas das cristas e bases de taludes. Destaca-se ainda a presença de uma intervenção com finalidade de contenção de parte da rua Topázio, onde, em um trecho de aproximadamente 45m de extensão, há uma cortina atirantada (Figura 3). Embora haja esta intervenção, edificações a jusante da mesma seguem em risco a movimentos gravitacionais de massa dada a não abrangência total dos pontos de vulnerabilidade da encosta e a ausência de sistema de drenagem associado (Figura 4). Neste trecho da encosta, as edificações dispõem-se escalonados, a distâncias nulas dos taludes que apresentam inclinações superiores a 45° (Figura 5). Na extremidade noroeste da rua, há um aglomerado de construções de vulnerabilidade estrutural alta, a distâncias nulas da crista da encosta (Figura 6) que, neste ponto, apresenta inclinações superiores a 60°; processos erosivos são atuantes na região, descalçando parte de pavimentos de áreas externas de edificações, além da presença de sinais de movimentação causando trincas no terreno (Figura 7). Considerando o cenário atual, a metodologia de classificação de risco do DRM-RJ, trata-se de uma região com áreas de risco Alto e Intermediário, onde há possibilidade de deslizamentos de solo decorrentes da composição e ângulo dos taludes observados. Portanto, recomenda-se a fiscalização e monitoramento do local, avaliação de um profissional capacitado e qualificado para a adoção de obras geotécnicas cabíveis.
