**ATENDIMENTOS EMERGENCIAIS EM PETRÓPOLIS**

**MAIO DE 2022**

**Deslizamentos na Rua General Camara, 300 - Servidão Manoel Cabral Tavares**

Data da elaboração: 23/05/22  
Data da vistoria: 17/05/22

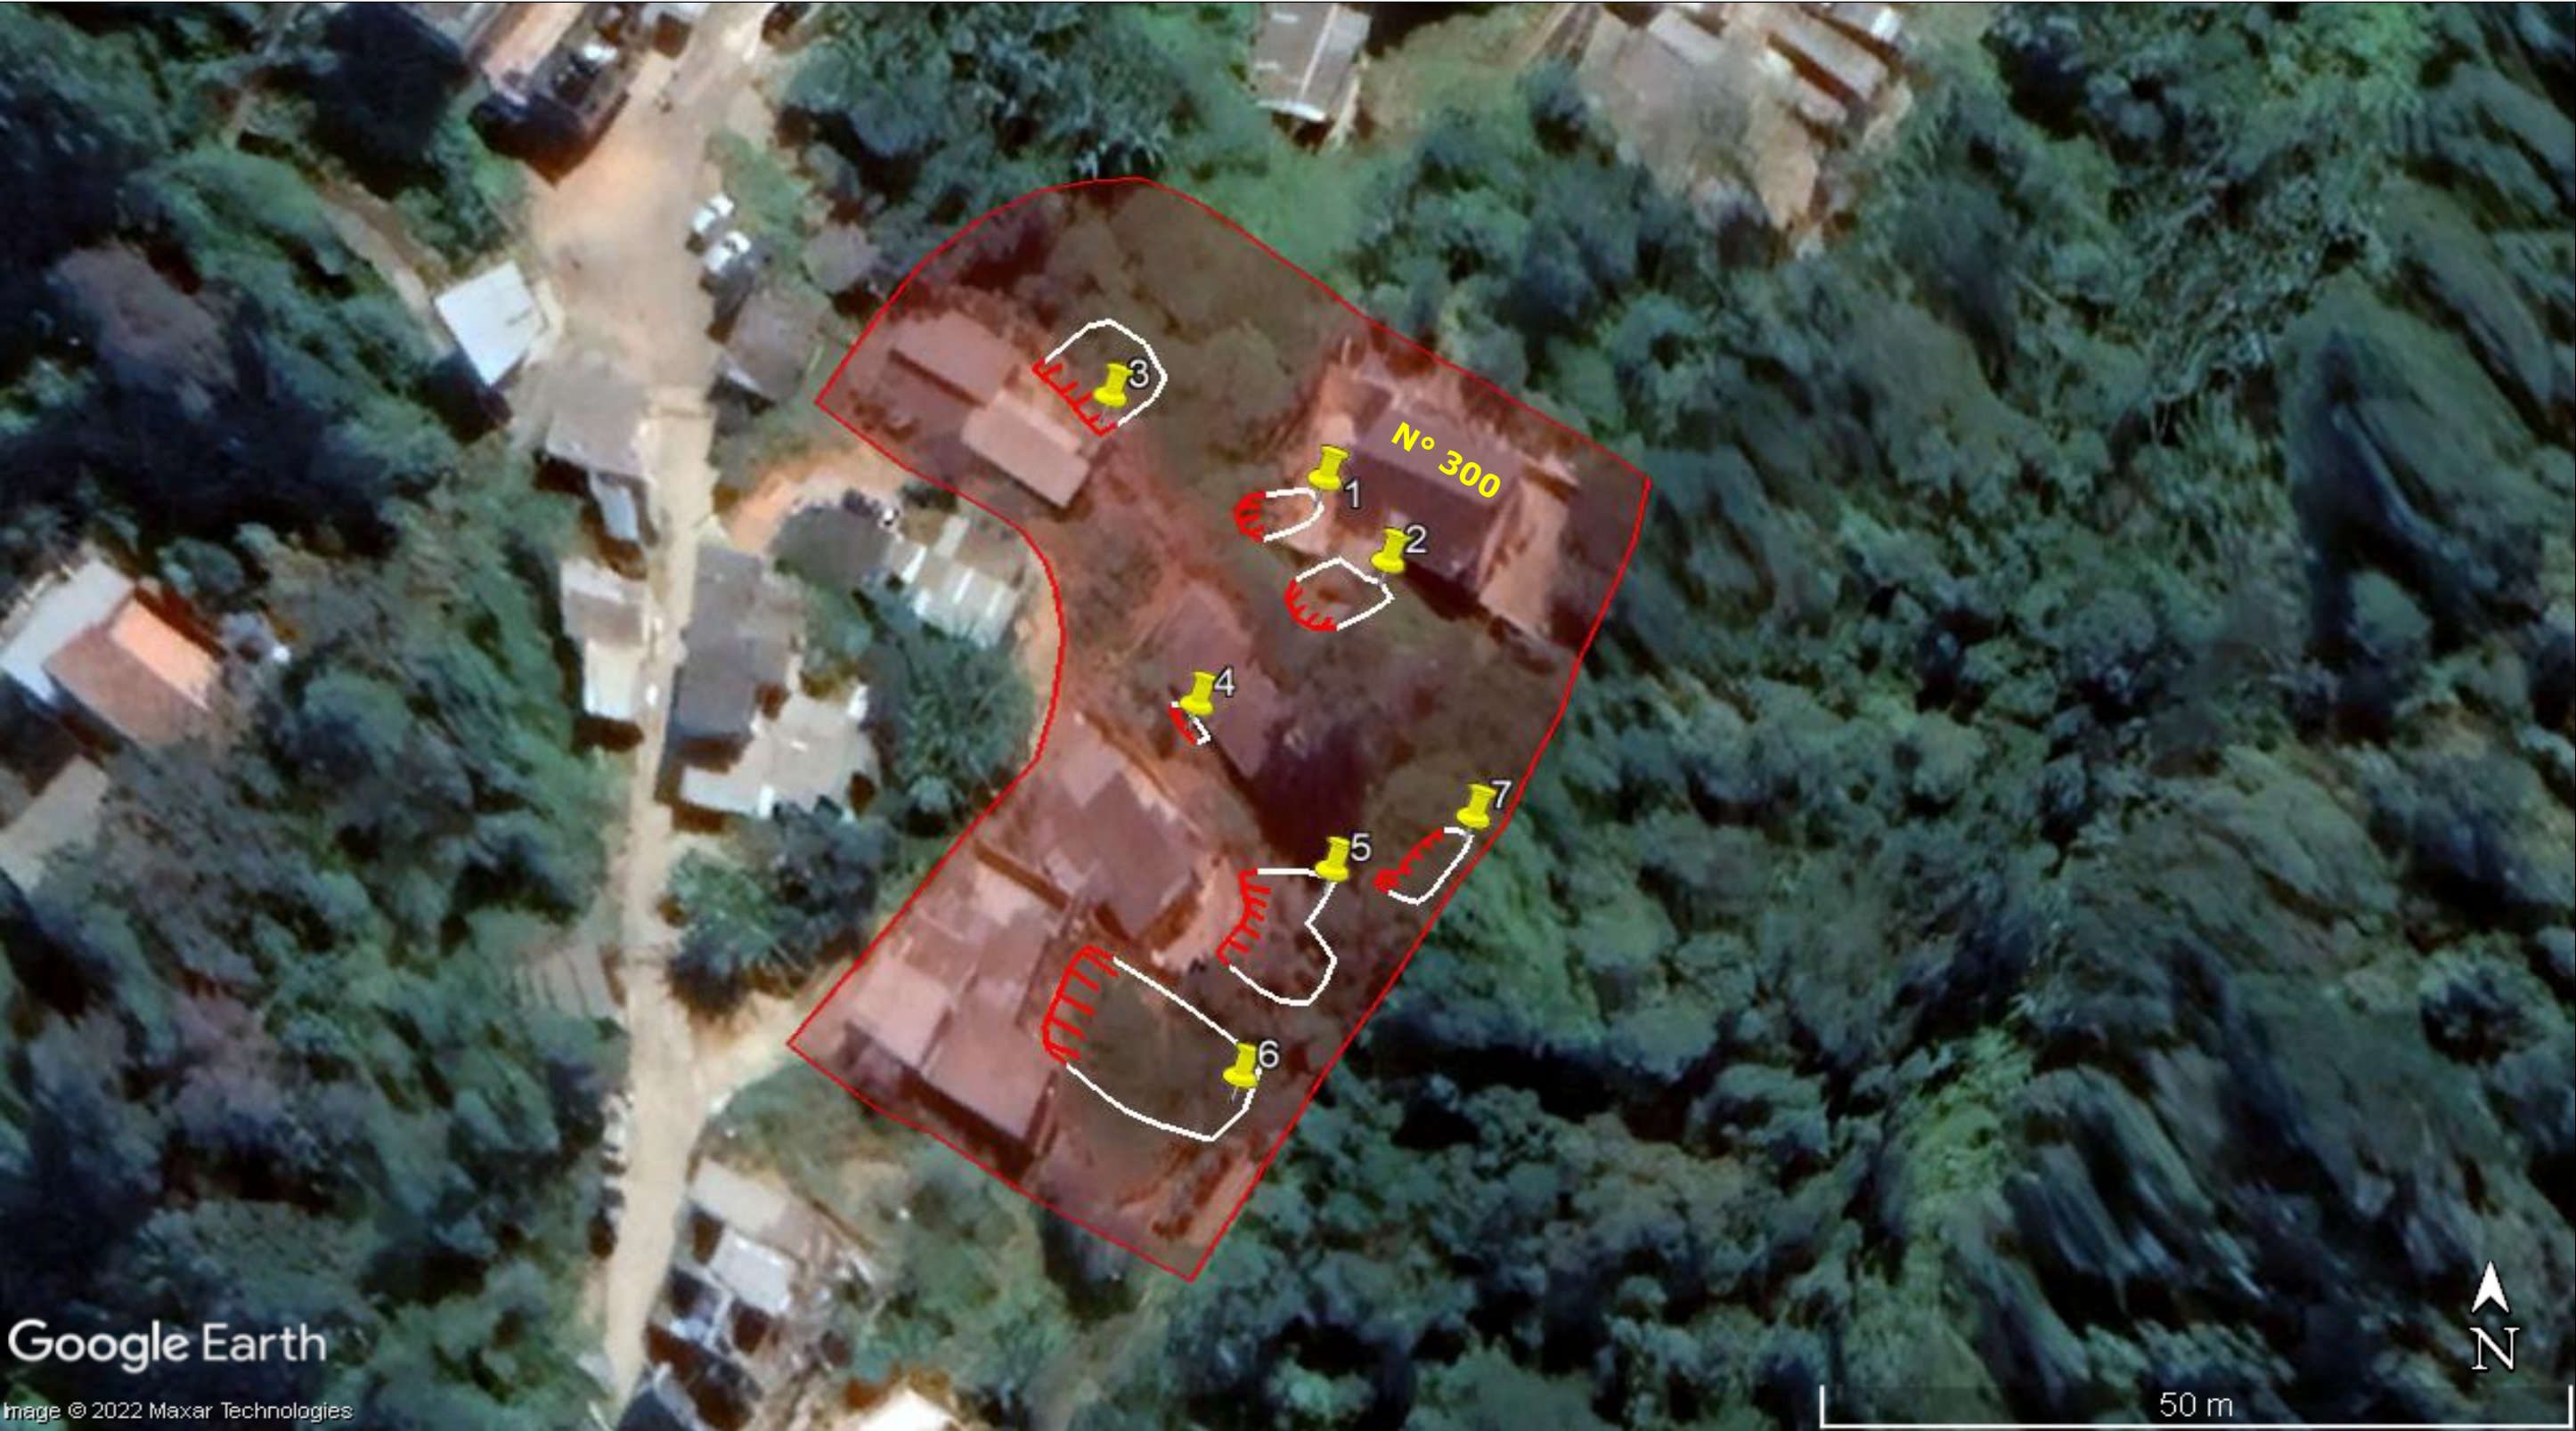
Ocorrência de deslizamentos planares na Servidão Manoel Cabral Tavares, número 300 e casas adjacentes, sem registro de óbitos ou feridos, relacionados ao evento de 15/02/2022 e pretéritos. 1) Deslizamento planar raso de solo residual e vegetação de pequeno porte no Nº 300, relacionado ao evento de 15/02/22. Talude de corte com altura de 4 m, inclinação entre 70-80° e extensão aproximada de 10 m. O alcance do deslizamento atingiu o muro da casa a jusante do talude, ocasionando a queda do mesmo. A distância da casa até o talude é de até 3 m. 2) Deslizamento planar raso de solo residual, com vegetação de pequeno porte na cicatriz. O mesmo, não está relacionado aos eventos dos dias 15/02 e 20/03. 3) Deslizamento planar de solo residual maduro, com vegetação de pequeno porte, ocorrido em 15/02/22, em frente de casa s/n, com altura e distância lateral aproximadas de 2 m e 11 m. A cicatriz do deslizamento está a 2 m da casa. Presença de lixo e entulhos na encosta, além da servidão apresentar trincas. Há talude de corte na parte detrás da casa, no qual apresenta a construção do muro de contenção. 4) Deslizamento planar raso de solo residual, com pouco material mobilizado, próximo à casa s/n, sem danos a estrutura. Foi observado trincas na servidão com acesso a residência. A cicatriz tem altura e comprimento lateral aproximados de 1,5 m e 2 m, com inclinação aproximada de 70°. 5) Cicatriz de deslizamento ocorrido há um ano, onde houve danos ao muro e na servidão de acesso a residência. Nota-se o deslizamento na lateral da casa, com obras de contenção e pneus. 6) Deslizamento planar de solo residual, a jusante da casa s/n, sem danos a estrutura. A cicatriz do deslizamento apresenta altura e comprimento lateral aproximados de 10 m e 7 m. O próprio morador procurou realizar a obra de contenção para estabilizar o talude. 7) Ao longo da servidão, foram observados vários deslizamentos com obstrução da via.
