**PARECER TÉCNICO EMERGENCIAL EM BARRA MANSA - RJ**  
**ABRIL DE 2023**  
Av. Perimetral, 845  
Colônia de Santo Antônio

Data da Vistoria: 18/04/23  
Data da elaboração do Parecer Técnico: 19/04/23

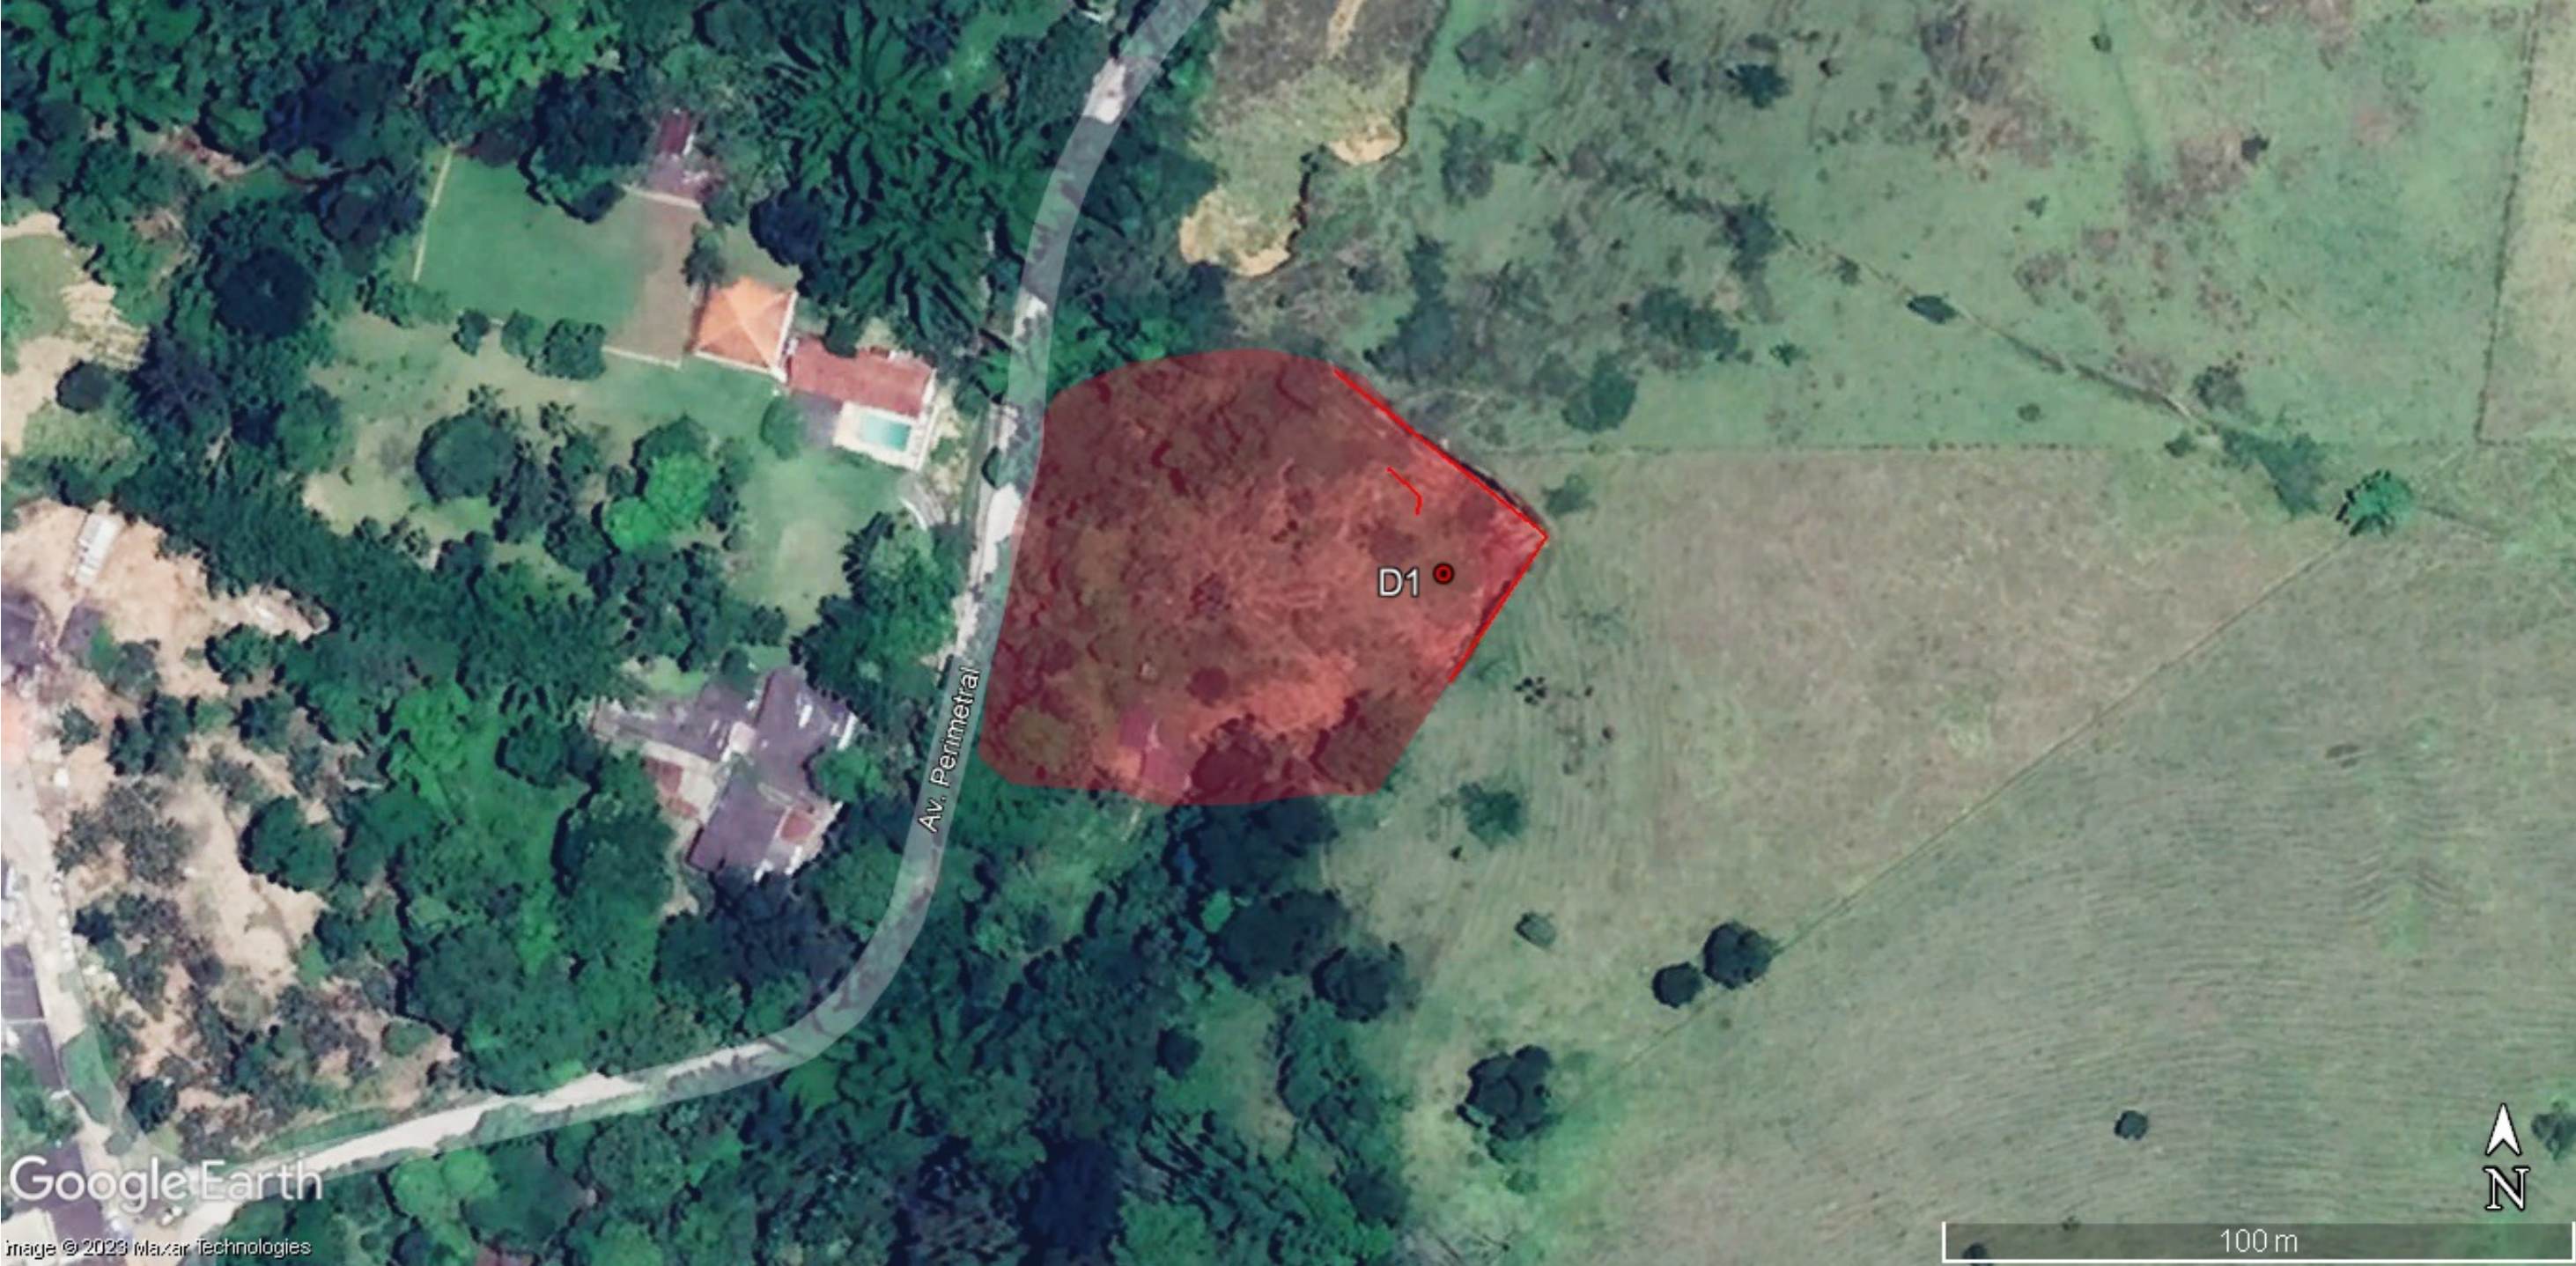
O trecho vistoriado possui dimensão aproximada de 75 metros de extensão da base ao topo da encosta e inclinação maior que 45°. A crista do deslizamento apresenta aproximadamente 70 metros de largura e o alcance foi de 60 metros. Foram identificados degraus de abatimentos (Figura C) e que podem ocasionar novos eventos. Além disso foram observados junto ao material depositado, restos de construção e manilhas (Figura F). No dia do evento, devido ao deslizamento ocorreu o represamento da água do córrego a jusante da encosta, com isso a água ultrapassou 1 metro de altura ocasionando a obstrução da única via de acesso de cerca 500 moradores.

Consultando imagens de satélite foi possível observar que a área já tinha sofrido um deslizamento no ano de 2020 e ele avançou em função dos volumes pluviométricos registrados nos últimos meses. Assim, considerando a metodologia de Risco Remanescente do DRM, foi traçado um polígono de risco remanescente, visto que os processos geológico geomorfológicos supracitados, encontram-se ativos. Ademais, recomenda-se o monitoramento do local até que sejam realizadas medidas mitigadoras para a redução de riscos.

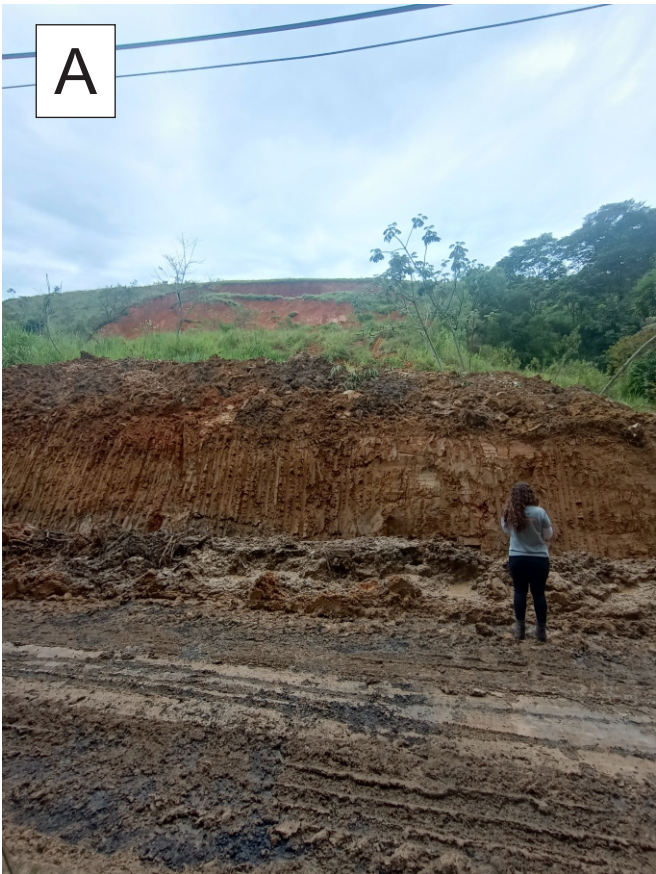
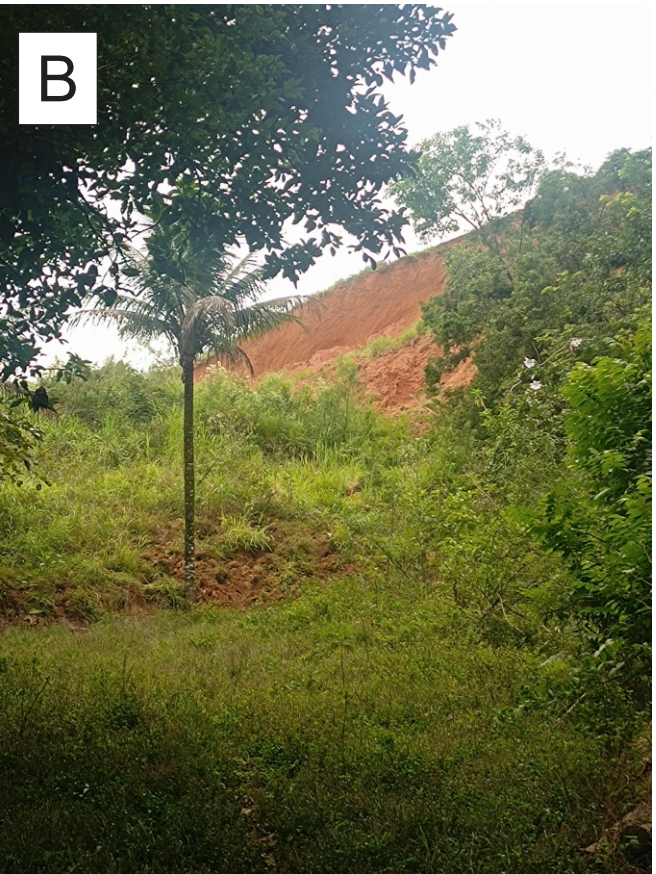
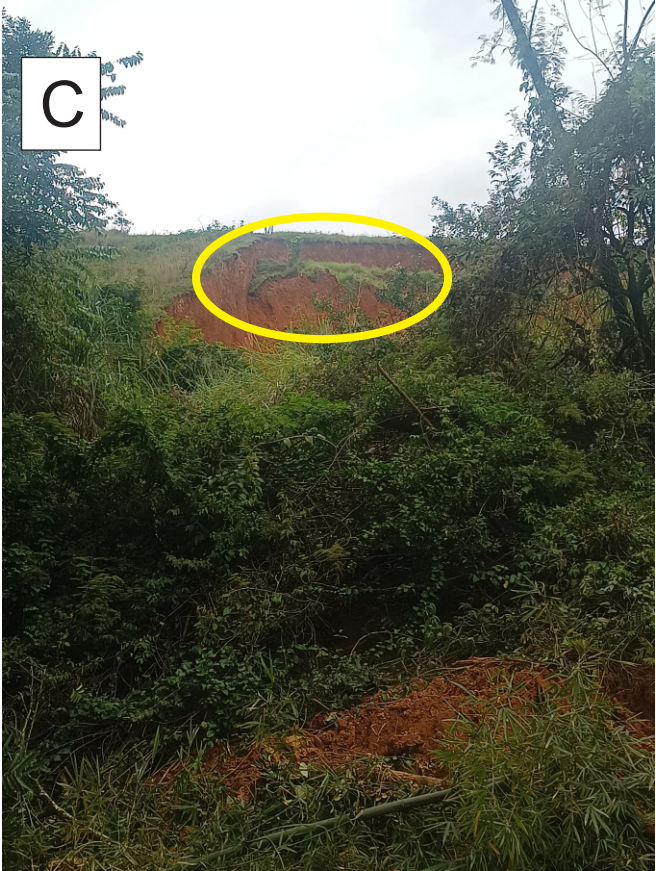
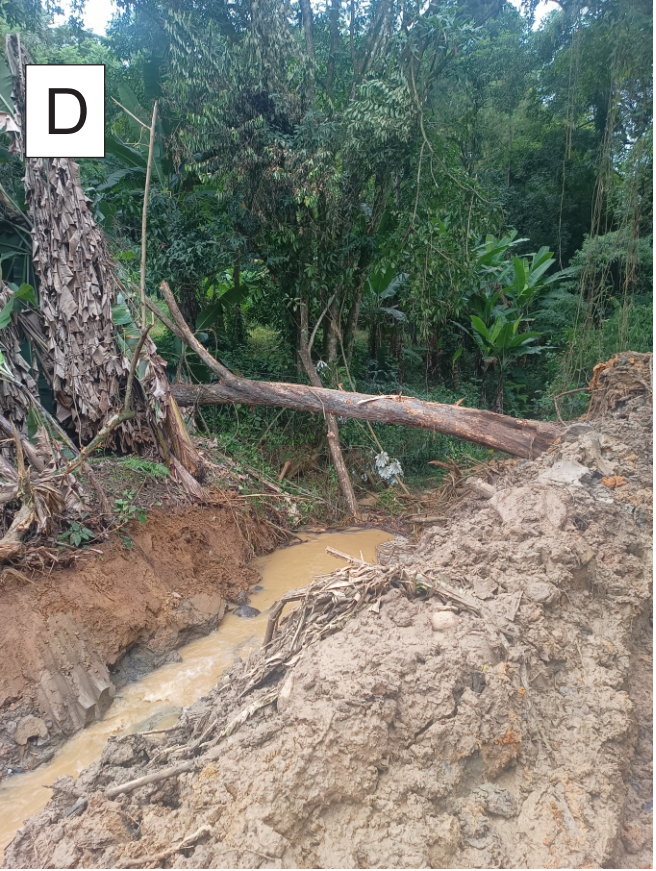
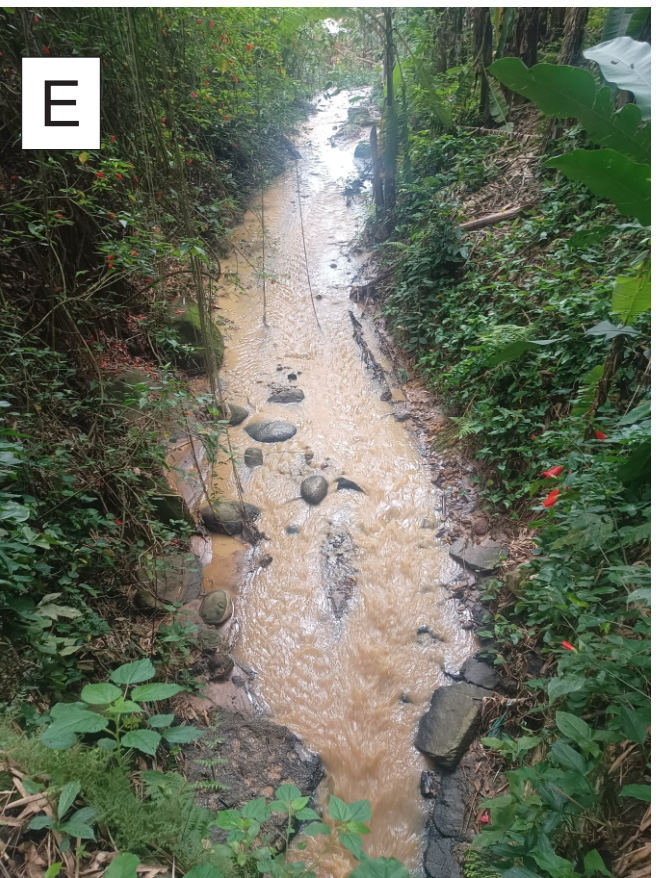
Em atendimento emergencial ao Município de Barra Mansa, o DRM-RJ realizou no dia 18/04/2023, uma vistoria técnica, junto à Defesa Civil Municipal, na Avenida Perimetral, no bairro Colônia Santo Antônio, próximo ao número 845. O objetivo da vistoria foi atender à solicitação do ofício N°098/2023-DC para avaliação de risco remanescente relacionado à ocorrência de movimentos de massa registrado no último sábado dia 15 de abril. O fenômeno observado caracteriza-se por um deslizamento rotacional deflagrado em porção de solo coluvionar composto, predominantemente por solo residual maduro, na encosta a montante da via (Figuras A, B e C), onde os principais fatores controladores identificados são a geomorfologia e a presença de uma drenagem que corre paralelamente a estrada e a encosta (Figuras D e E).
