**Thalweg Tecnologia e Serviços de Geotecnia**  
Cartografia de Risco a Escorregamentos em Encostas  
do Município de Petrópolis

**FICHA DE CAMPO**

**Estrada Presidente Sodr , pr ximo ao Lt 11**

**Sim ria**

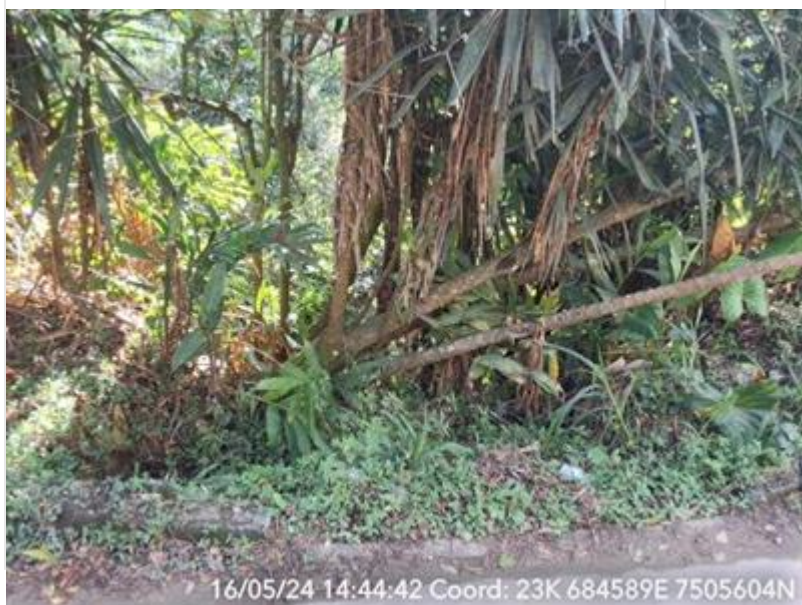
Foto1

**Mapeamento: ocorrencia de deslizamento pretérito na encosta, tendo a estrada a montante, mas sem residencias na proximidade da cicatriz.**

**Cicatriz de deslizamento da ocorrencia de 2022.**
