**ATENDIMENTOS EMERGENCIAIS EM PETRÓPOLIS**  
**MAIO DE 2022**

**Deslizamento na Servidão Bela Vista, com acesso pela Rua Dr. Paulo Herve ou Rua Jorge Justen**

Data da elaboração: 23/05/22  
Data da vistoria: 20/05/22

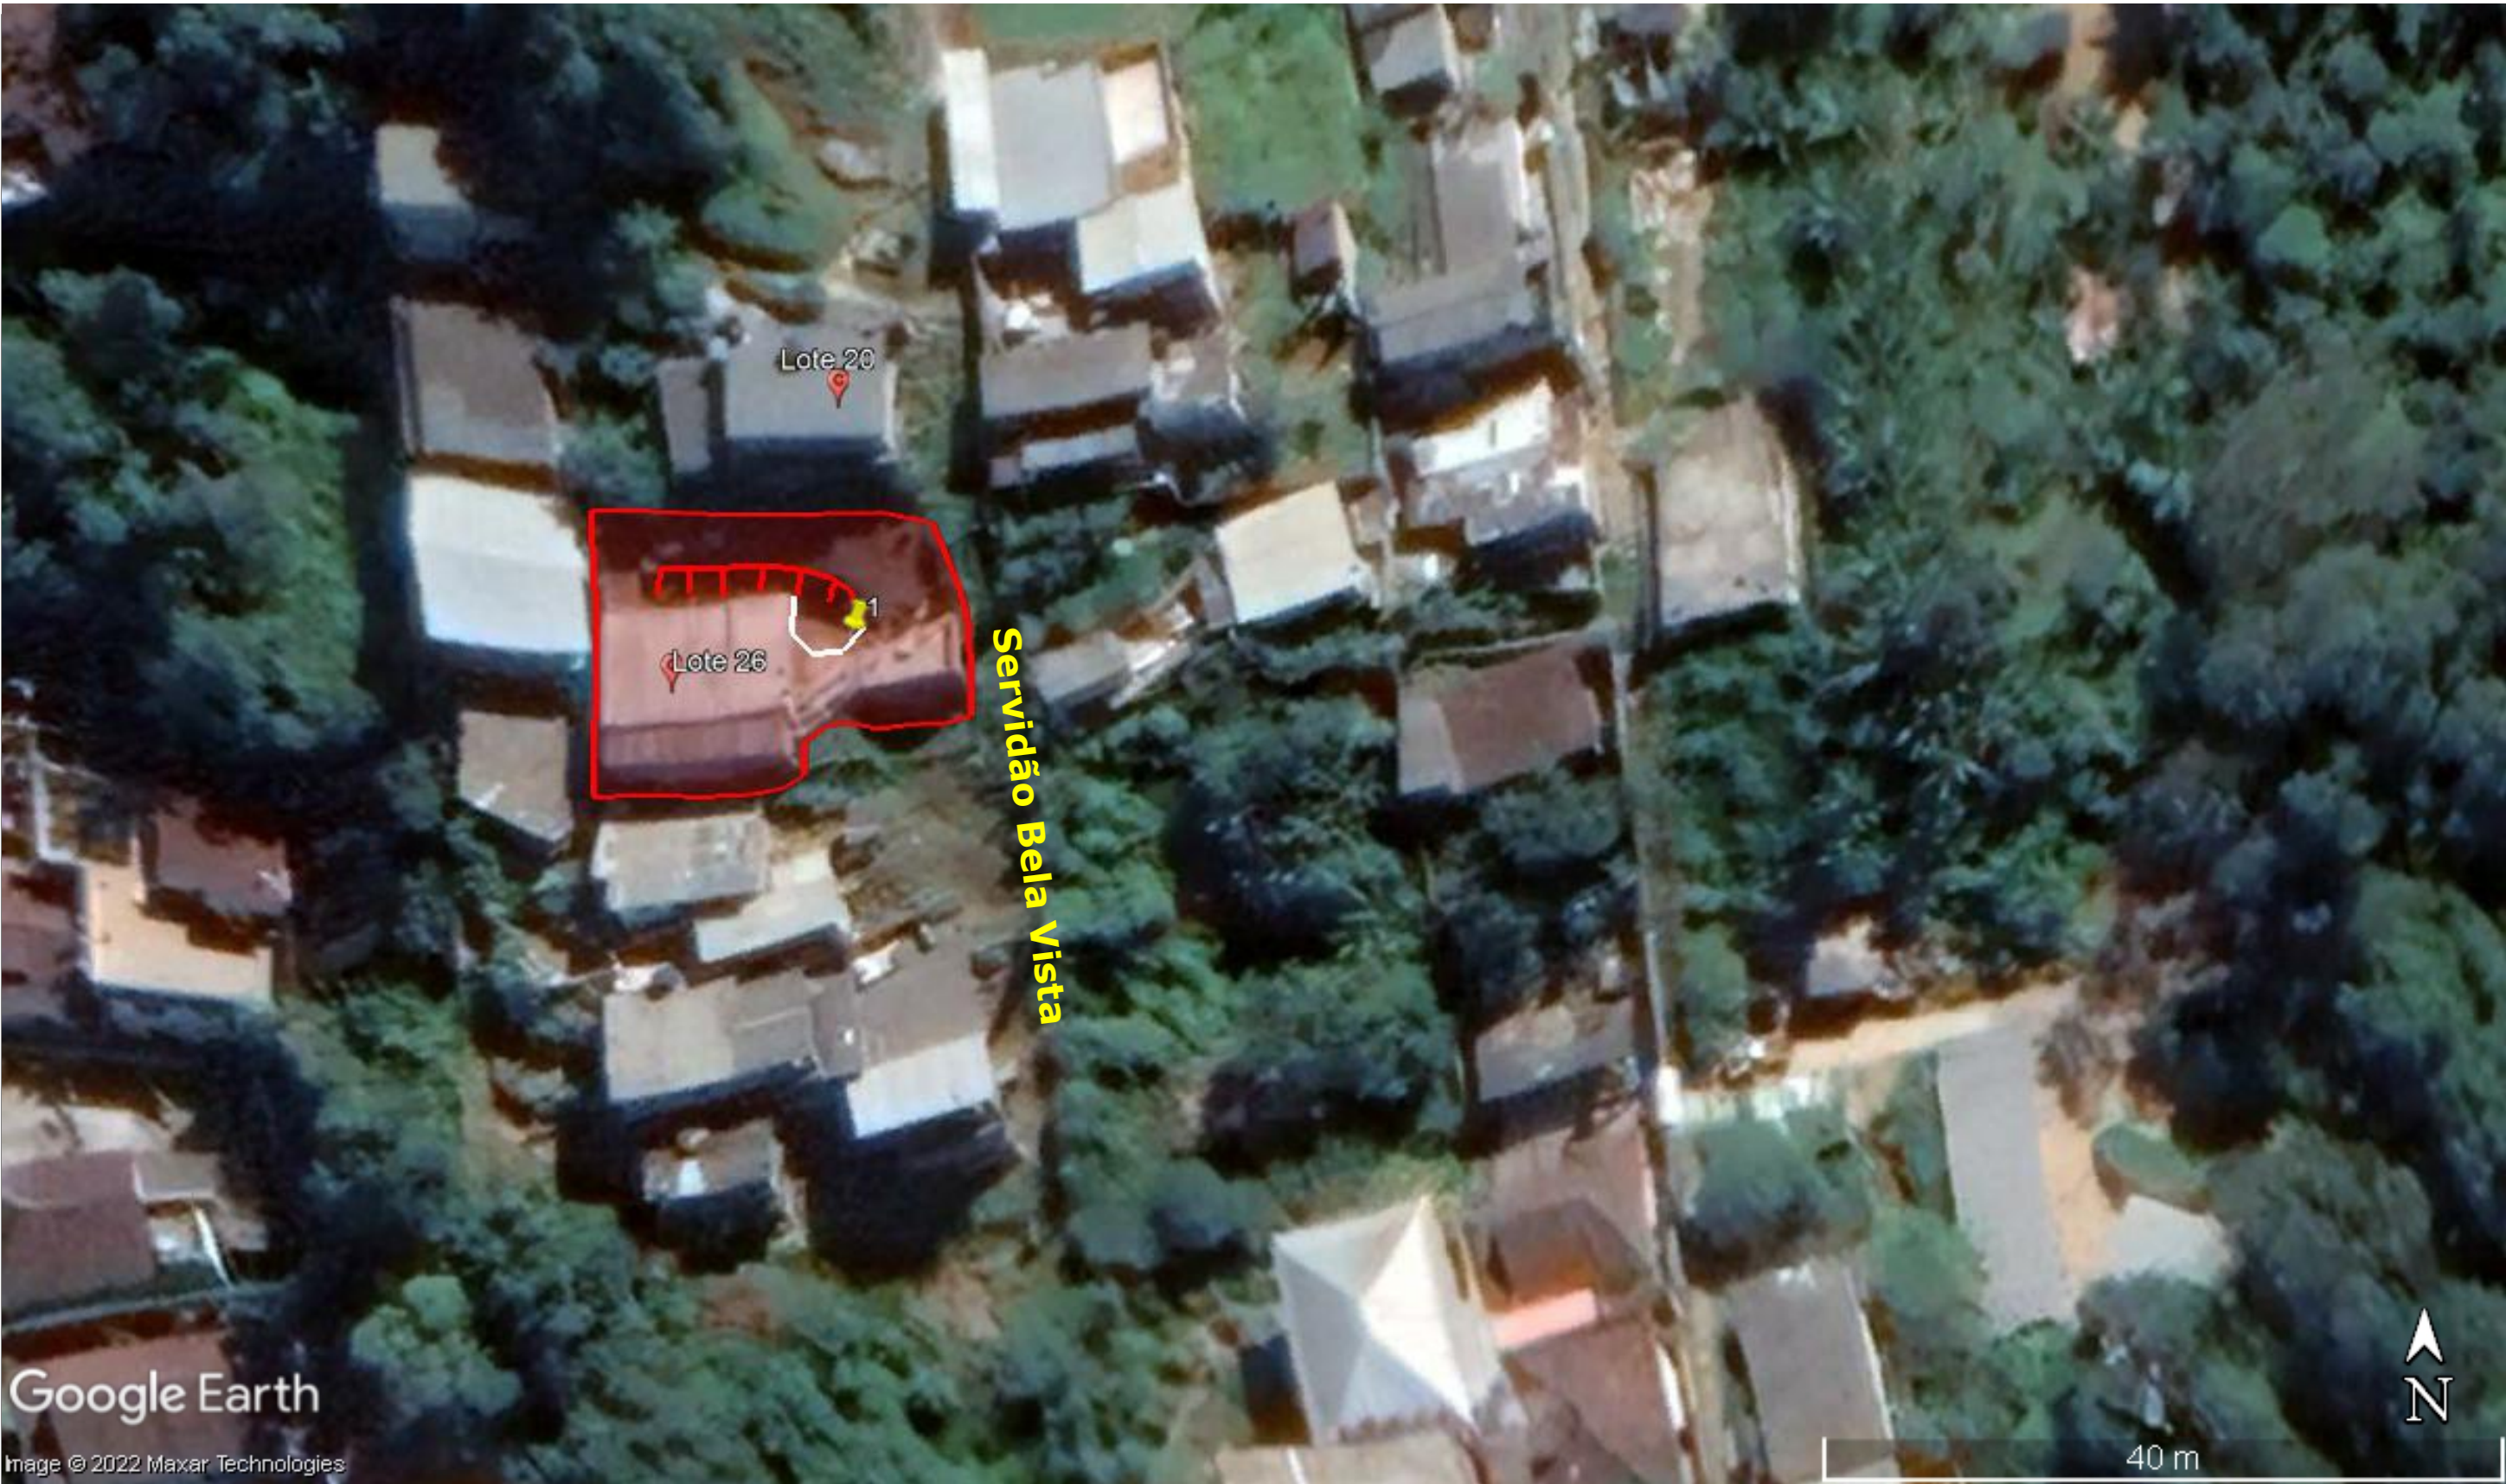
Visita técnica realizada no dia 20/05/22 na Servidão Bela Vista, lote 26, devido a ocorrência de movimentação de massa. Escorregamento planar raso de solo residual maduro referente ao dia 15/02. 1) O talude tem aproximadamente 10 m de comprimento e 5 m de altura e está coberto por uma lona. 2) A moradora indicou a localização da cicatriz, com dimensões de 3,9 m de altura e 4,8 m de comprimento. Pouco material foi deslocado, não ocasionando danos à casa. A distância máxima da casa para o talude é de 1m. 3) Postes no topo do talude estão inclinados, bem como muro lateral que dá acesso à residência. A residência a montante (lote 20) não apresenta trincas ou outros danos.
