## ATENDIMENTOS EMERGENCIAIS EM PETRÓPOLIS

MAIO DE 2022

### Deslizamento na Rua Atilio Marotti, Quarteirão Brasileiro

Data da vistoria: 19/05/22

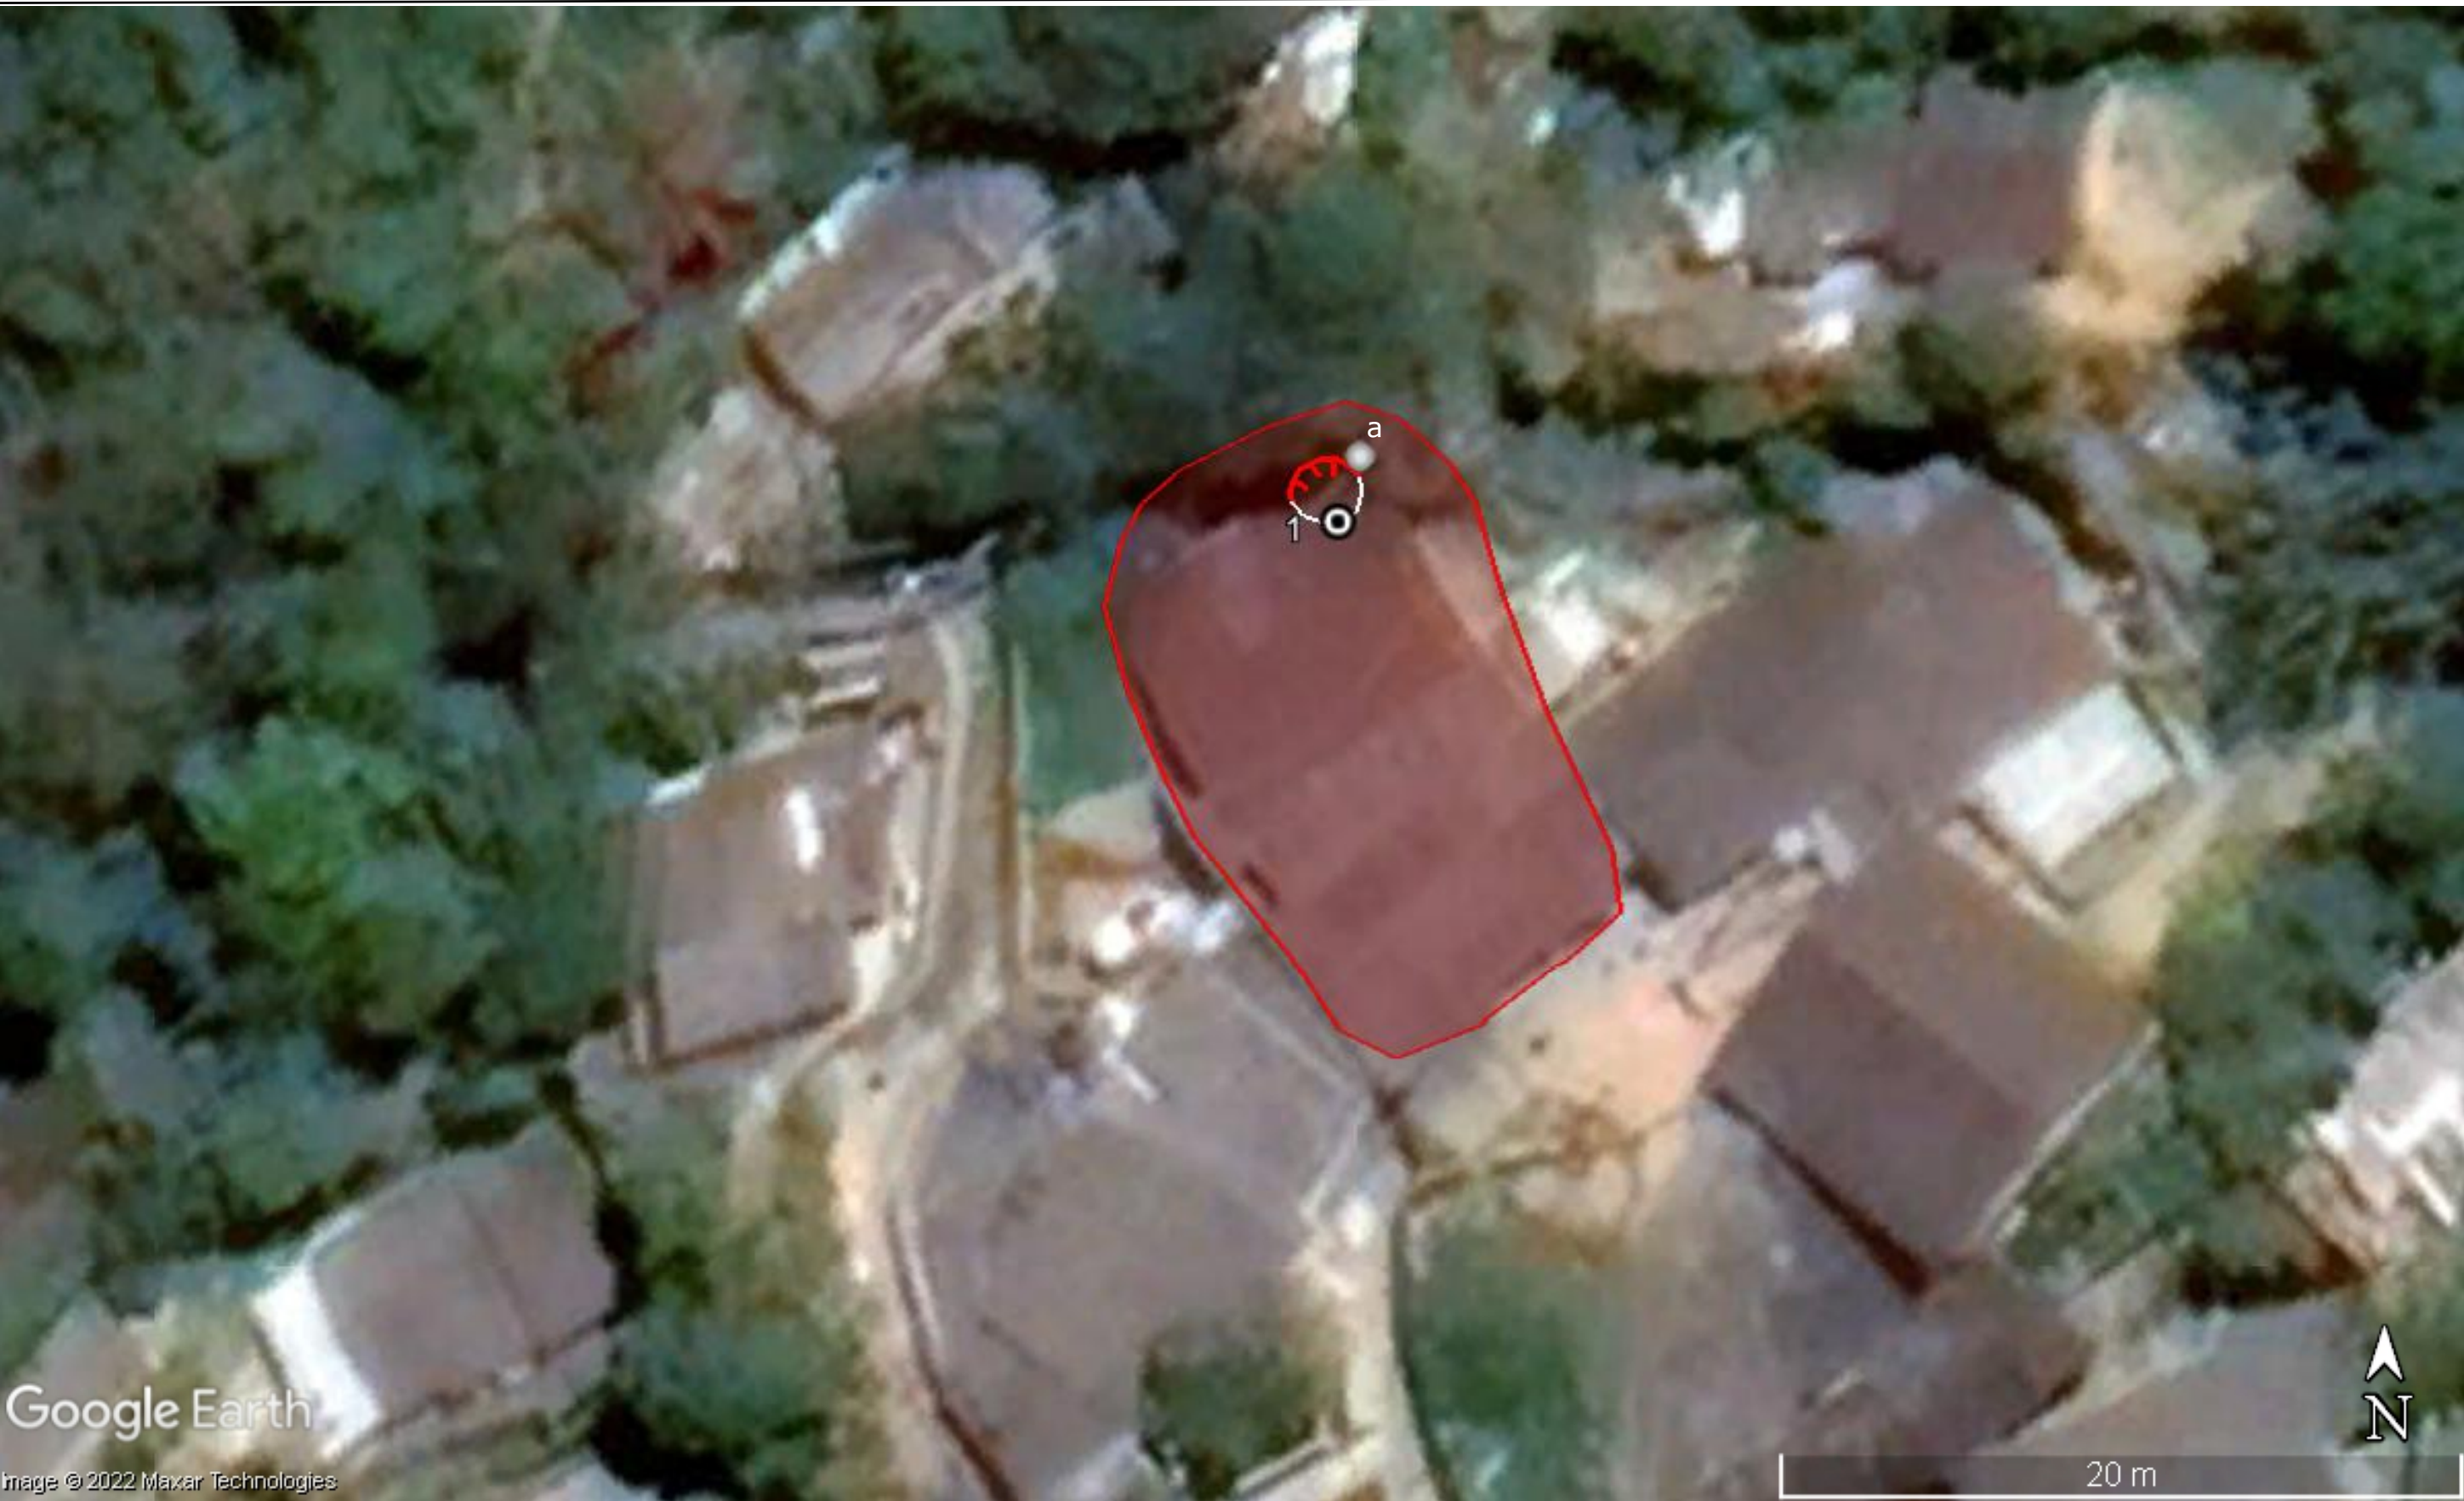
Ocorrência de deslizamento de solo residual a montante da residência localizada na última casa da Servidão 7 da R. Atilio Marotti durante a chuva do dia 15/02/2022. Segundo relato do morador, o deslizamento ocasionou uma vítima não fatal com destruição parcial da residência e sua interdição (b). O material transportado (solo residual e galhos de árvores) alcançou aproximadamente 3 metros.

O talude apresenta dimensões de aproximadamente 6,5 metros de altura e 3,5 metros de extensão lateral. A leste da cicatriz de deslizamento há blocos in situ variando de 0,5 a 2 m<sup>3</sup> e ressalta-se a presença de um bloco in situ (a) na crista do talude em contato com a telha da casa atingida (a). É importante ressaltar a presença de caixas d'água com tubulações em PVC passando sobre o talude onde durante a vistoria foi identificado que uma das tubulações encontra-se danificada, provocando vazamento da água sobre o talude. A oeste do talude, o solo apresenta-se úmido, porém não foi possível observar a presença de tubulações próximas devido a vegetação.

Há vegetação de médio porte inclinada a montante da residência com presença de bananeiras. A montante da cicatriz do deslizamento, há uma casa a menos de 2 metros de distância da crista do talude.

O talude apresenta risco remanescente, pois encontra-se instável e com blocos in situ, e em casos de chuvas intensas pode apresentar outras ocorrências.
