**Thalweg Tecnologia e Serviços de Geotecnia**  
Cartografia de Risco a Escorregamentos em Encostas  
do Município de Petrópolis

FICHA DE CAMPO

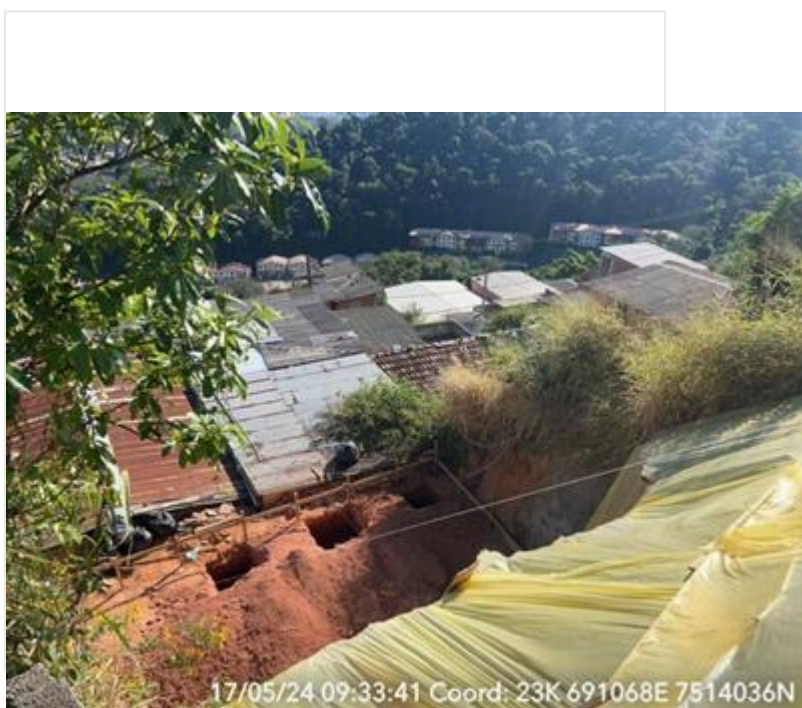
Foto1

**Deslizamento em encosta tratada com concreto armado. Concreto cedeu e solo atingiu residência. Moradores executando obra de contenção.**

Descrição da foto1

**Encosta coberta por plástico. Na base da encosta ocorre execução de obra de contenção.**
