**Thalweg Tecnologia e Serviços de Geotecnia**  
Cartografia de Risco a Escorregamentos em Encostas  
do Município de Petrópolis

**FICHA DE CAMPO**

**Rua Luís Salomão Viana, lote 86 e 87**

**Samanbaia**

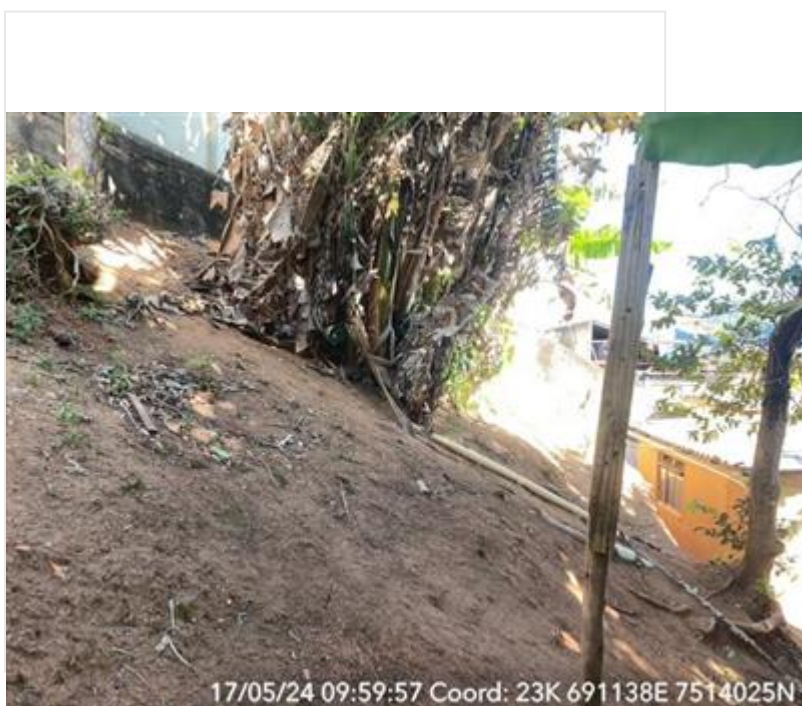
Foto1

**Casa amarela na parte direita inferior da foto está localizada a casa a jusante do talude de corte. A casa encontra-se vazia e ficará assim até o muro de contenção ser construído.**

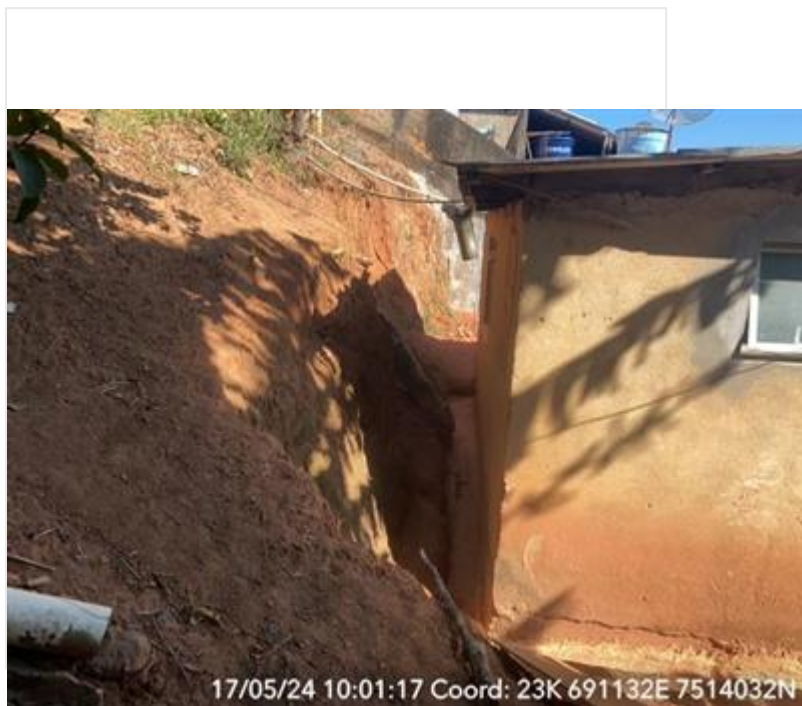
## Foto2

**Foto dos fundos da casa encaixada no talude de corte. ndicamos esta área para o mapeamento**
