## VISTORIA DO NÚCLEO AVANÇADO DE BARRA MANSA - RJ ABRIL DE 2023

Rua Mauro Granato - Boa Vista I - Barra Mansa

Data da Vistoria: 13/04/23

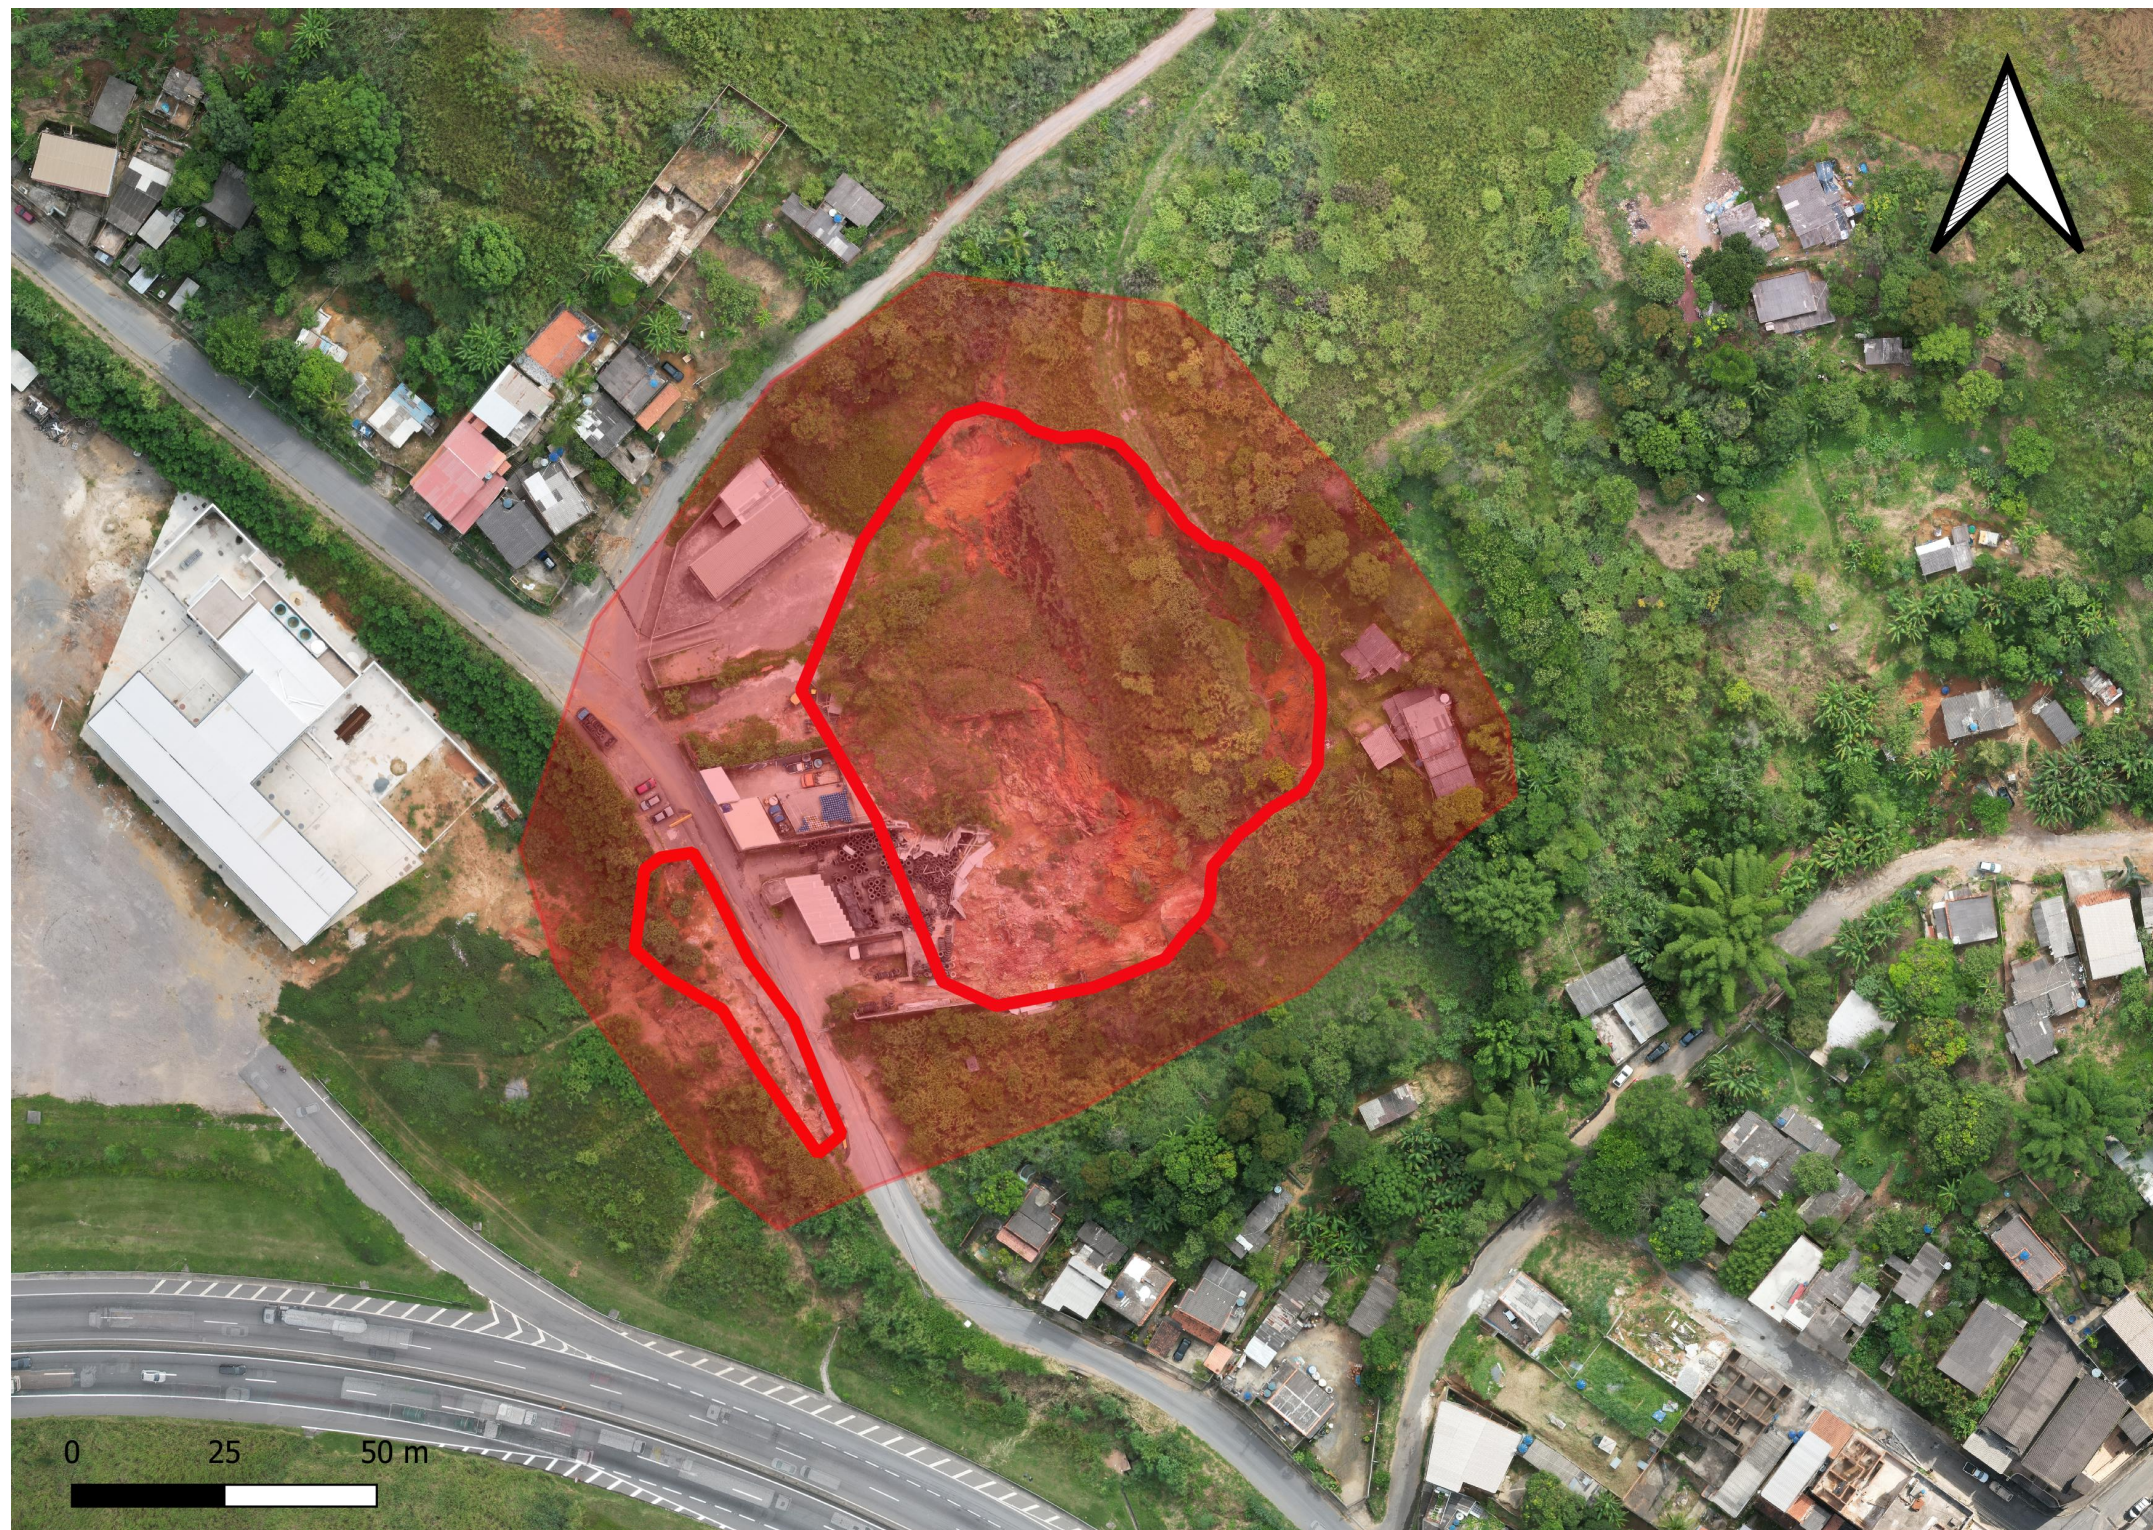
Em atendimento emergencial ao Município de Barra Mansa, o DRM-RJ realizou no dia 13 de abril de 2023, uma vistoria técnica, junto à Defesa Civil Municipal, na Rua Mauro Granato, próximo ao números 734 e 744 . A vistoria tem como objetivo atender à solicitação do ofício 060/2023 DC, para avaliação de risco relacionado à ocorrência de movimentos de massa decorrentes dos episódios de chuva do mês de março. Neste local há uma encosta com processo de deslizamento rotacional ativo, segundo relatos dos moradores, esse movimento teve seu início quando surgiu uma trinca na encosta no início de março, após as intensas chuvas ao longo de março, no dia 18 houve o primeiro deslizamento, formando o primeiro degrau de abatimento no solo residual. O segundo movimento se deu no dia 20 de março, quando a massa de solo residual deslocada atingiu e destruiu a maior parte da estrutura do galpão Paraná pneus (Figura A) e os fundos do depósito da Ultragaz. O muro dos fundos do depósito da ultragaz apresenta diversas rachaduras pelo peso que a massa de solo está exercendo, a uma distância de cerca de 1 m (Figura B). Há outra ocorrência de deslizamento a jusante da via, nesta mesma rua, em que parte do asfalto cedeu, essa ocorrência se deu a cerca de 2 anos atrás, porém não foi realizada nenhuma obra mitigadora no local (Figura C). O material mobilizado pelo deslizamento rotacional na encosta é um solo residual bastante argiloso com alguns pontos arenosos (Figura D). Foi observado pedaço de uma manilha que provavelmente foi rompida durante o deslizamento (Figura E). Assim, considerando a metodologia do DRM-RJ, o ponto analisado apresenta Risco Remanescente. Portanto, recomenda-se o monitoramento do local, tendo em vista a possibilidade de evolução de processos naturais ativos que irão continuar avançando no local.

Delimitação de área de Risco Remanescente

Cicatriz de deslizamento
