ATENDIMENTOS EMERGENCIAIS EM PETRÓPOLIS  
MAIO DE 2022  
Deslizamento na rua Atilio Maroti, nº 1277 - Quarteirão Brasileiro.

Data da elaboração: 25/05/22  
Data da vistoria: 24/05/22

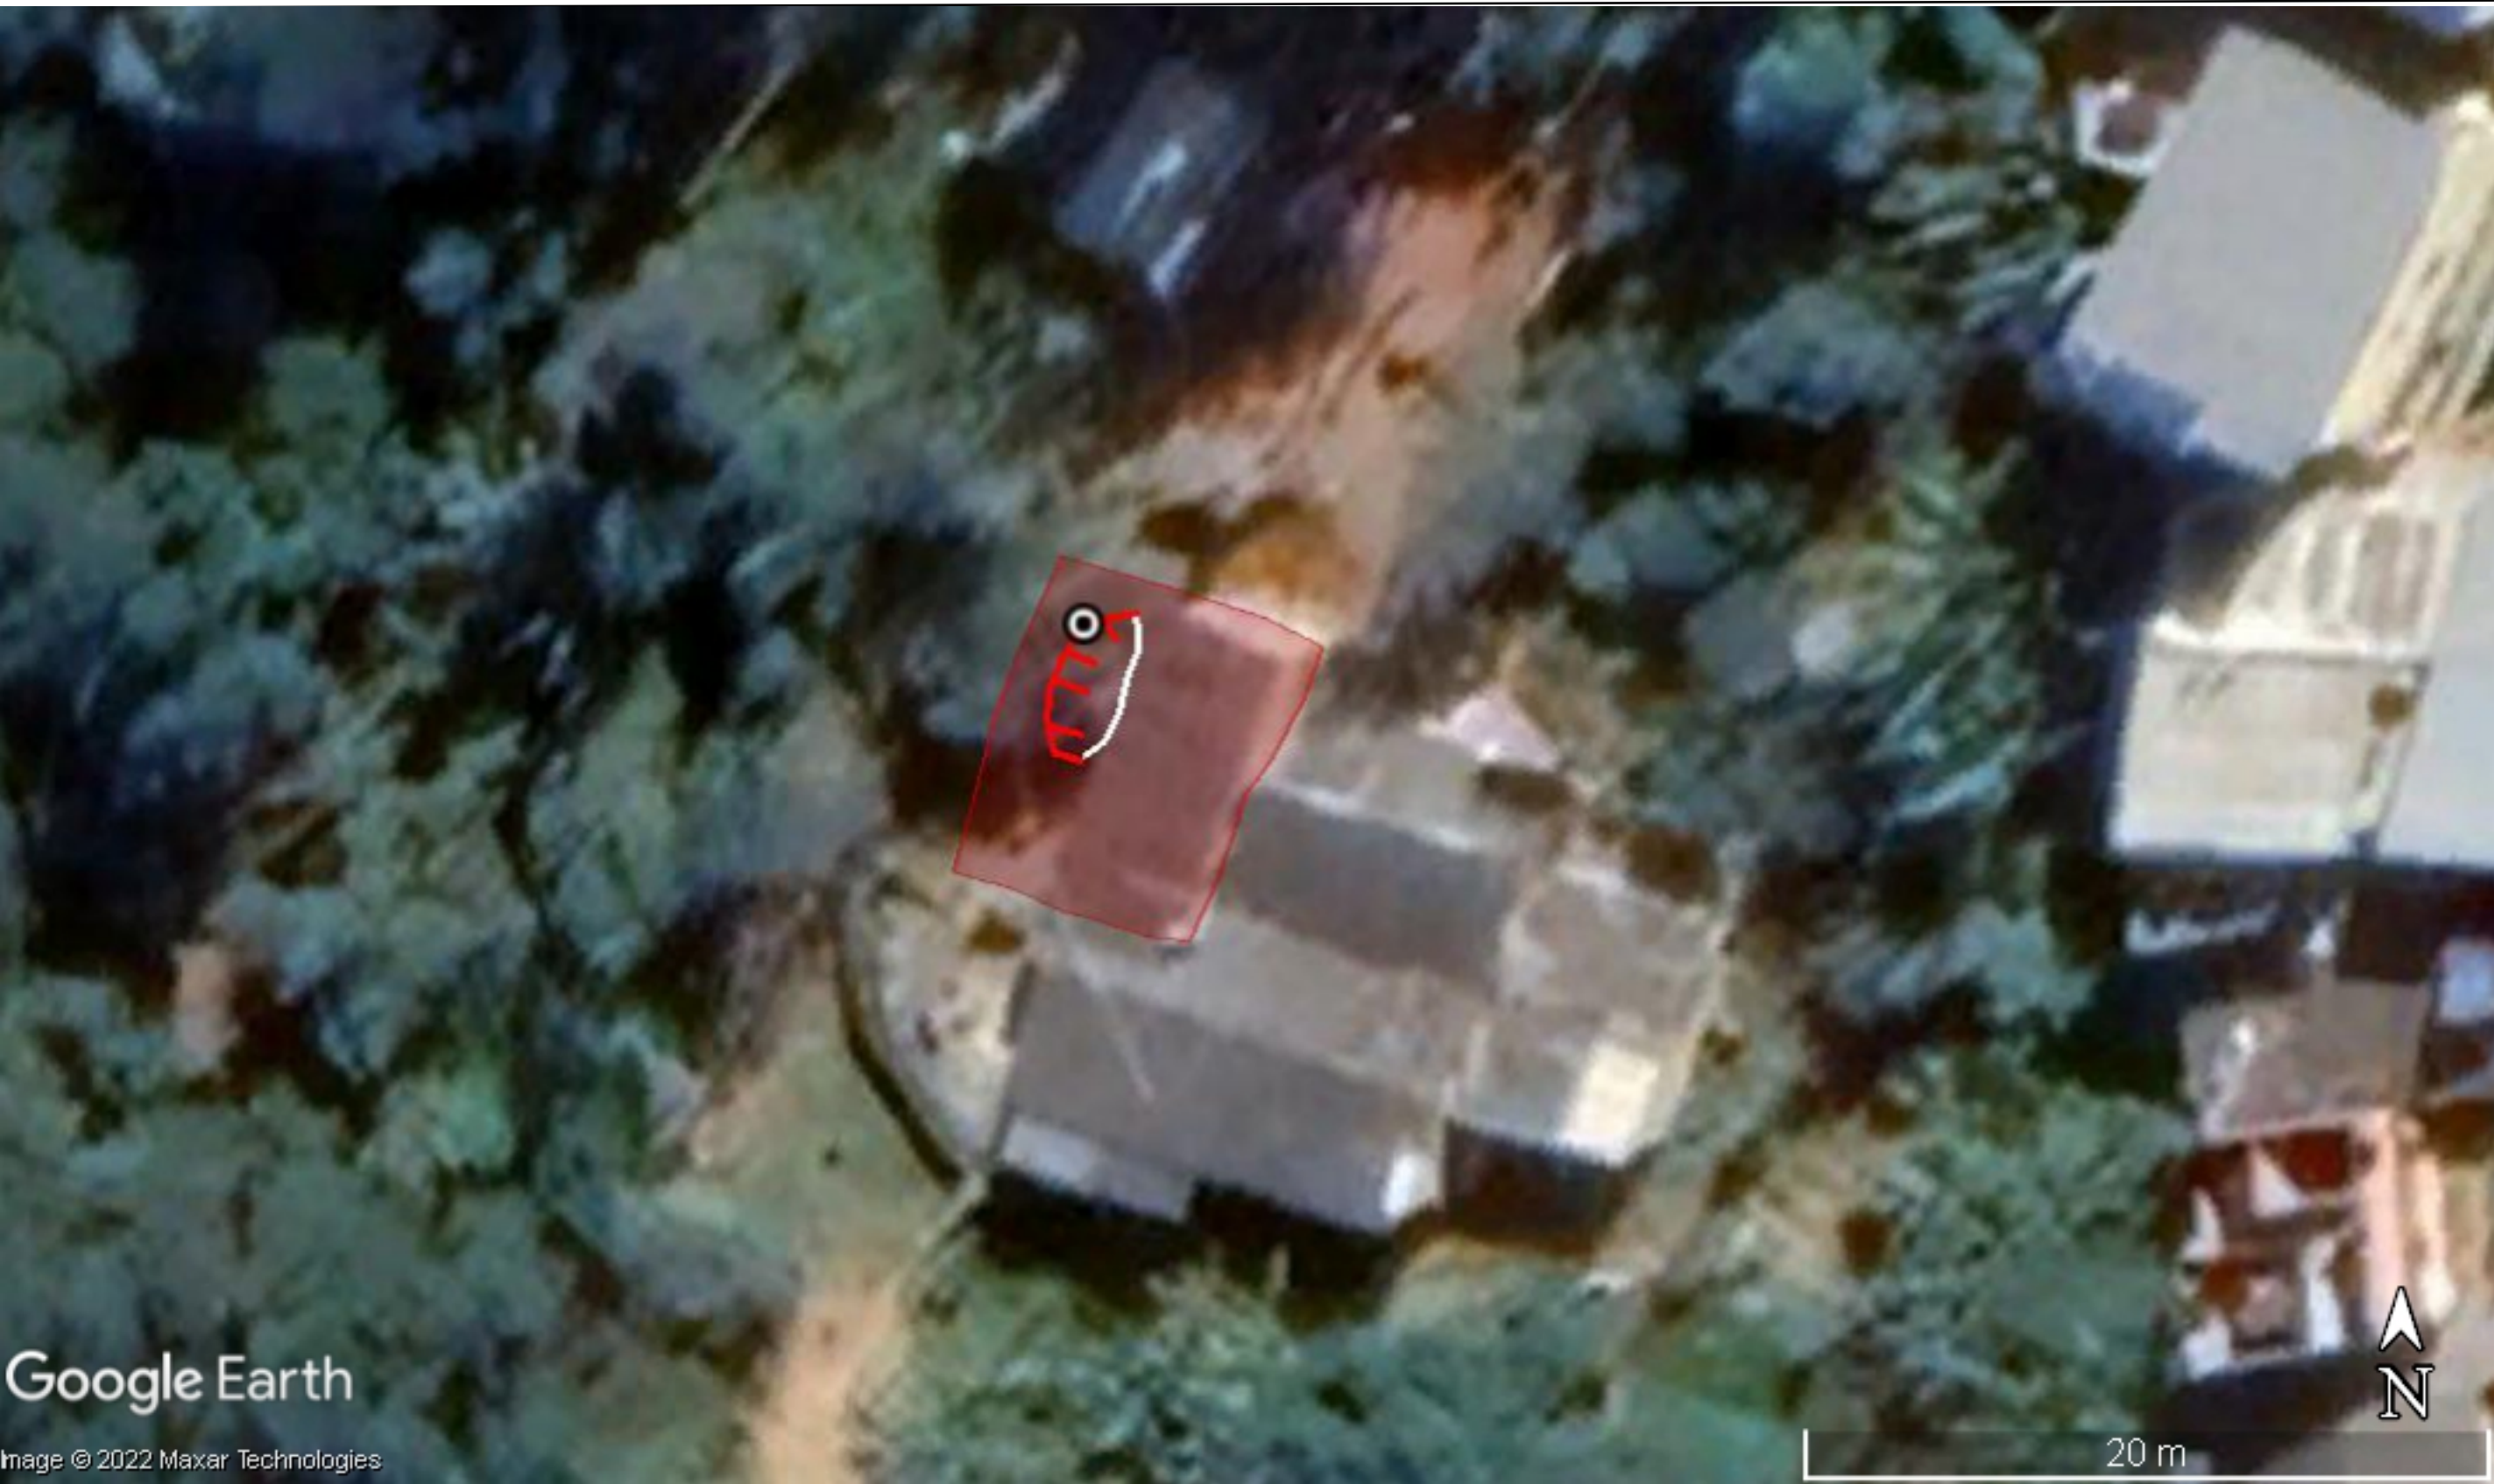
Visita técnica realizada no dia 24/05/22 na rua Atilio Marotti, nº 1277, devido escorregamento ocorrido no dia 15/02/22. Sem danos à residência ou vítimas 1) Escorregamento planar de solo residual maduro e blocos centimetricos a métricos. A residênci
