Data de vistoria: 24/05/2022

**ATENDIMENTOS EMERGENCIAIS EM PETRÓPOLIS**

**MAIO DE 2022**

**Deslizamentos na R. Bingen - Bingen**

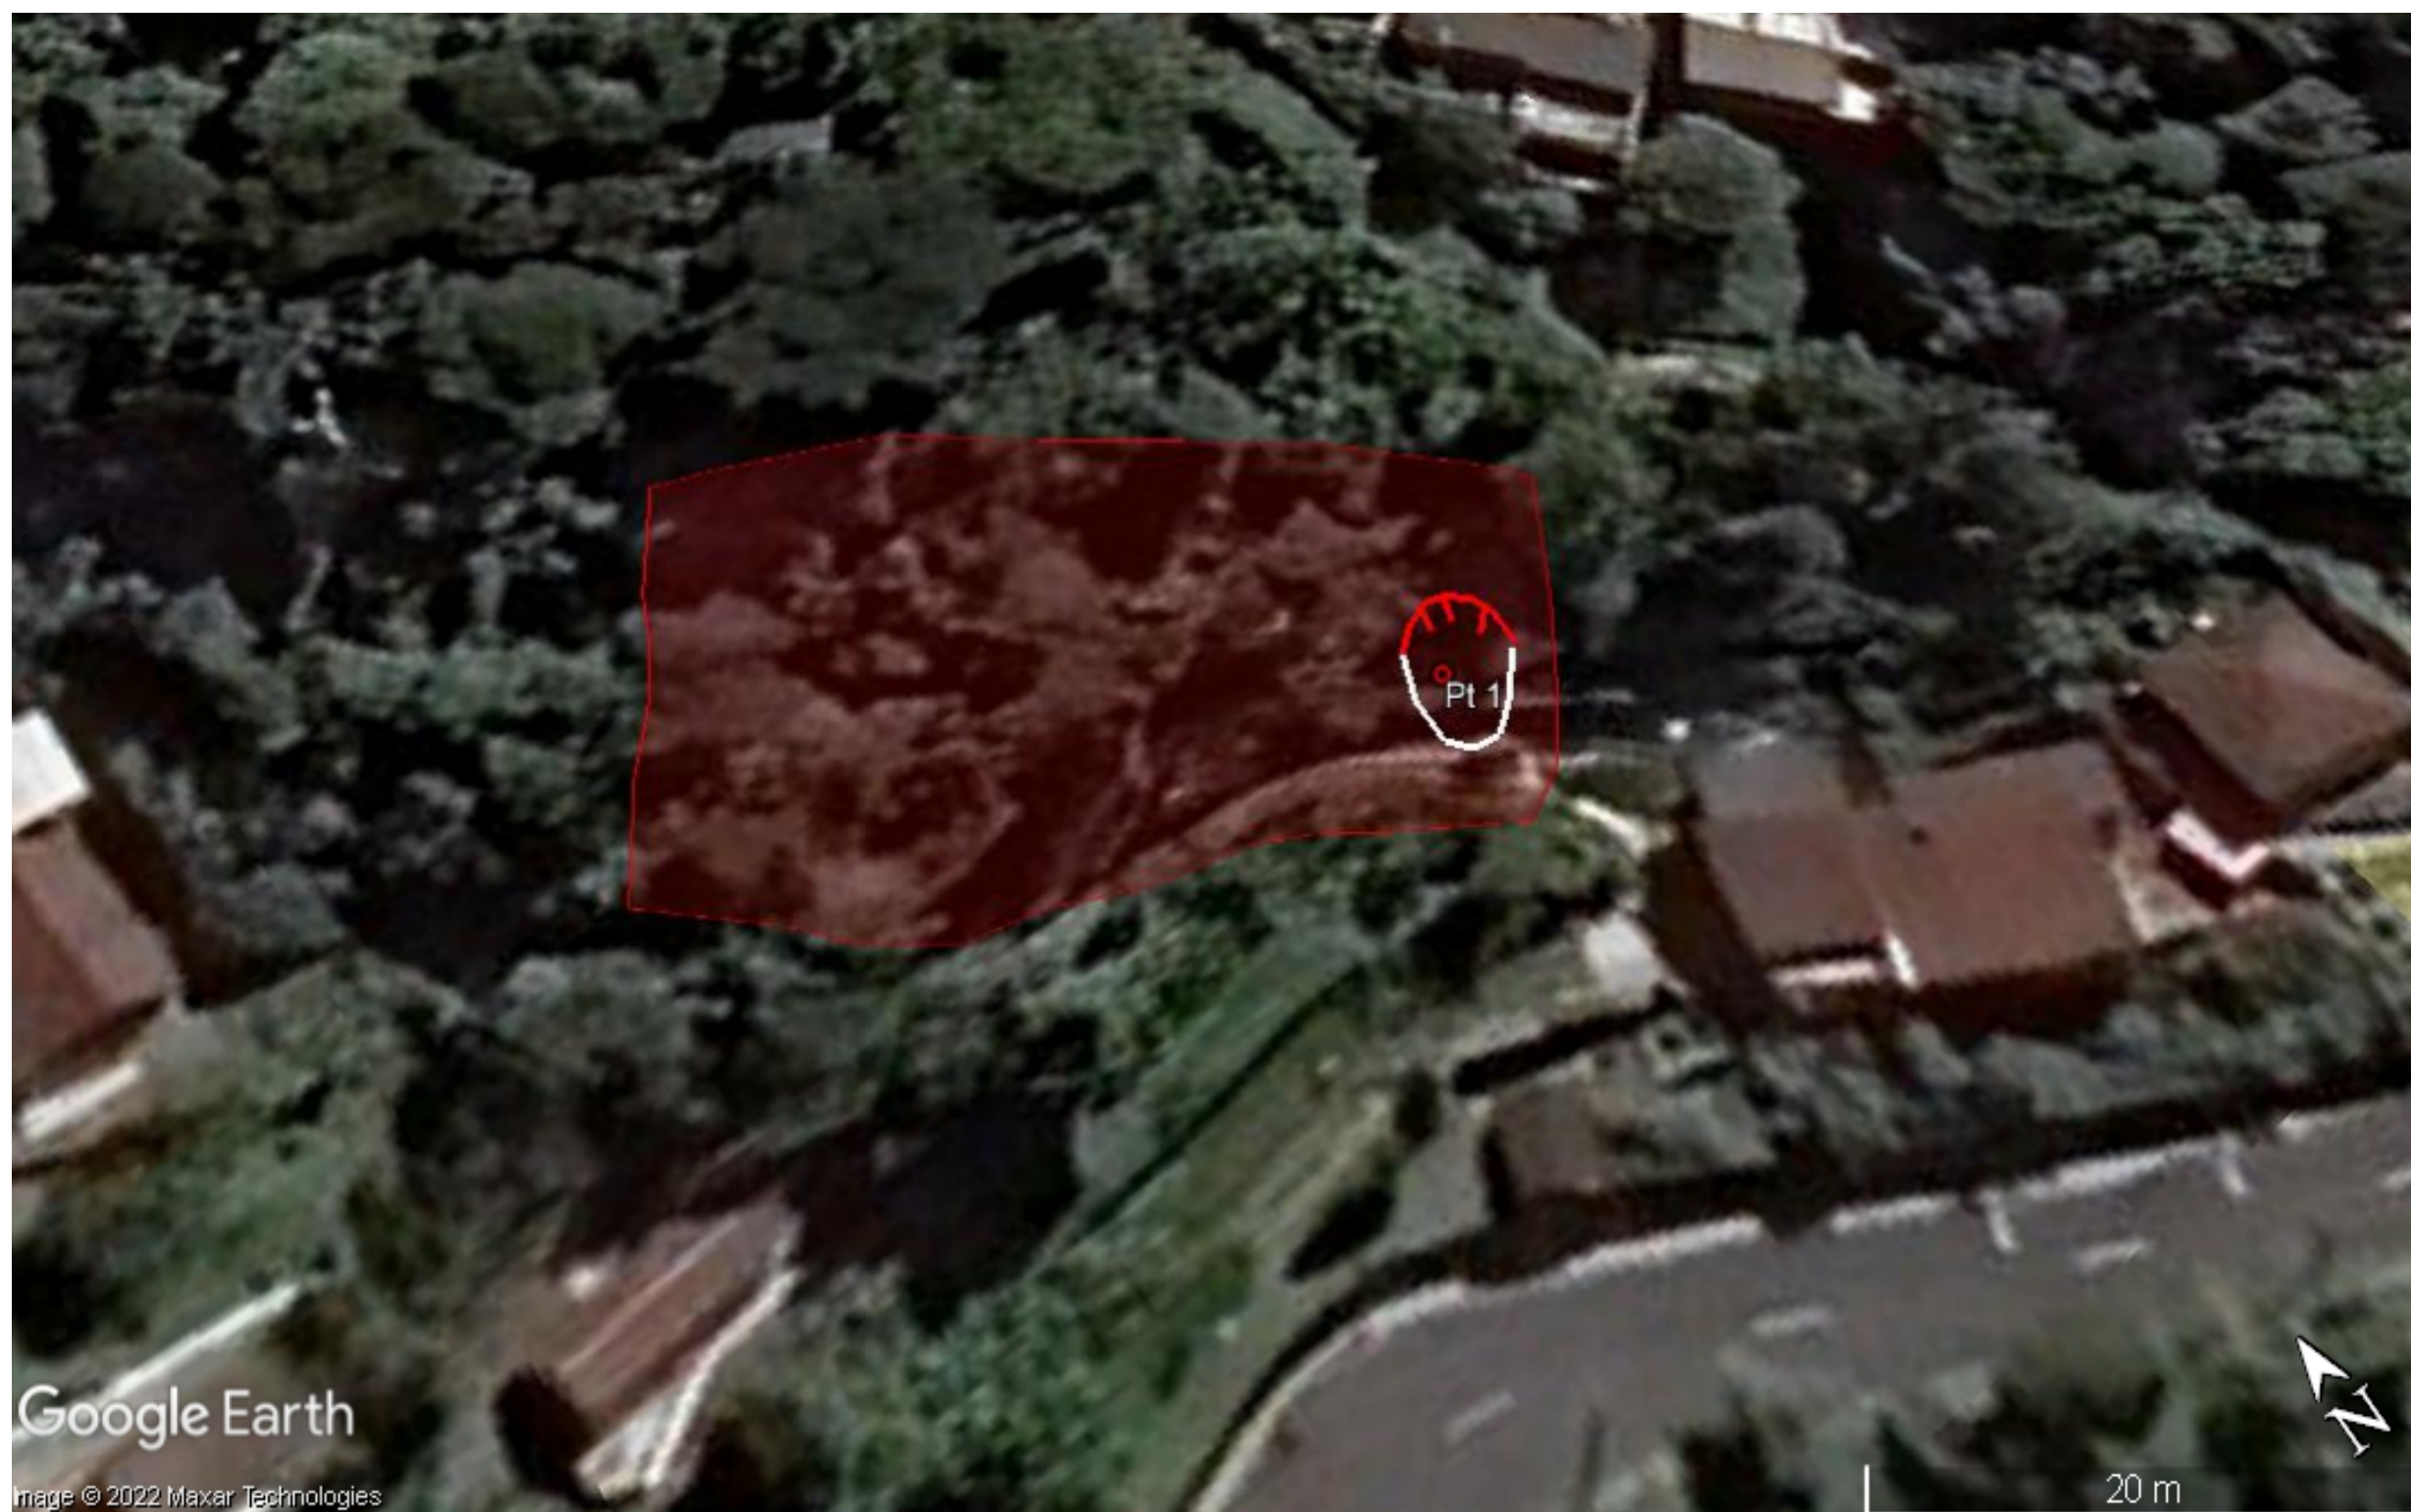
Ocorrência em 15 de fevereiro, sem vítimas, na Rua Bingen, 1274. Deslizamento planar de material alterado e detritos a montante da casa de frente do terreno. O processo foi deflagrado paralelamente ao sistema de calhas que já se encontrava com trincas pelo crescimento de raízes de uma árvore de grande porte na crista da cicatriz. A altura é de aproximadamente 4,5 metros, largura de crista de 3 metros e uma declividade de 50°. Segundo o morador, há uma servidão no topo do terreno que lança lixo frequentemente e contribuiu para o volume da enxurrada. A montante do deslizamento, há uma caixa de areia e uma mina d'água. Há árvores de grande porte em toda a extensão do terreno que mantém o ambiente úmido e sob sombra frequentemente. À esquerda do processo, há bananeiras e as árvores descritas acima apresentam-se inclinadas em direção à residência do morador, até onde o polígono de perigo foi traçado (a casa está encoberta pela vegetação, não sendo possível a visualização pela imagem acima). No terreno, é possível observar que outras árvores já caíram anteriormente. O polígono de perigo inclui a residência à esquerda pois o talude apresenta vegetação de grande porte apresentando sinais de rastejo dadas suas inclinações.

Cicatriz de deslizamento

Delimitação da área de risco remanescente

Alcance do deslizamento
