**Thalweg Tecnologia e Serviços de Geotecnia**  
Cartografia de Risco a Escorregamentos em Encostas  
do Município de Petrópolis

FICHA DE CAMPO

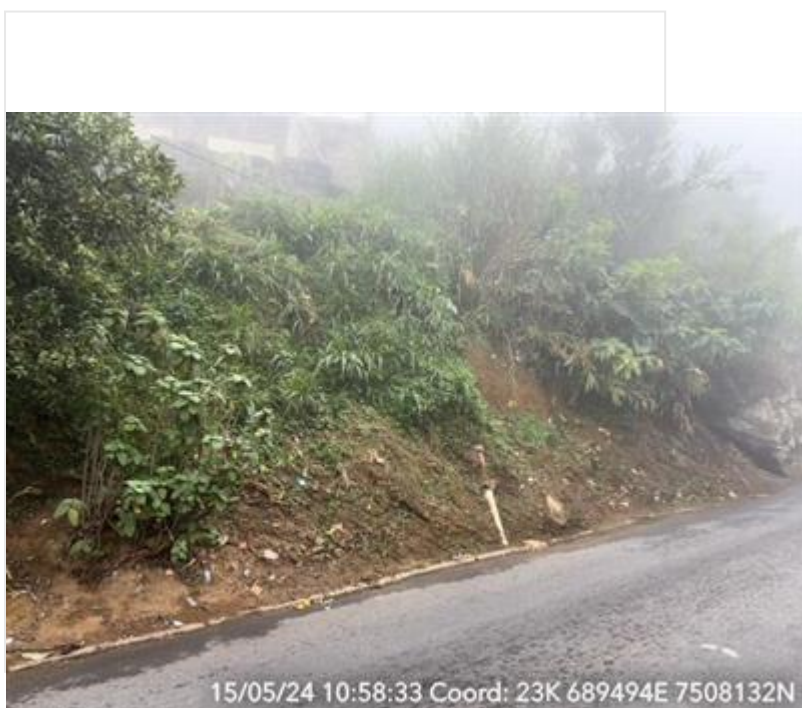
Foto1

**Deslizamento planar de pequeno de pequeno porte,na base do talude. Recomendação de mapeamento para alto pois as casas estão encaixandas em talude de tálus/residual/rocha**

**Plano de deslizamento recenete, casa a montante sem atingimento**

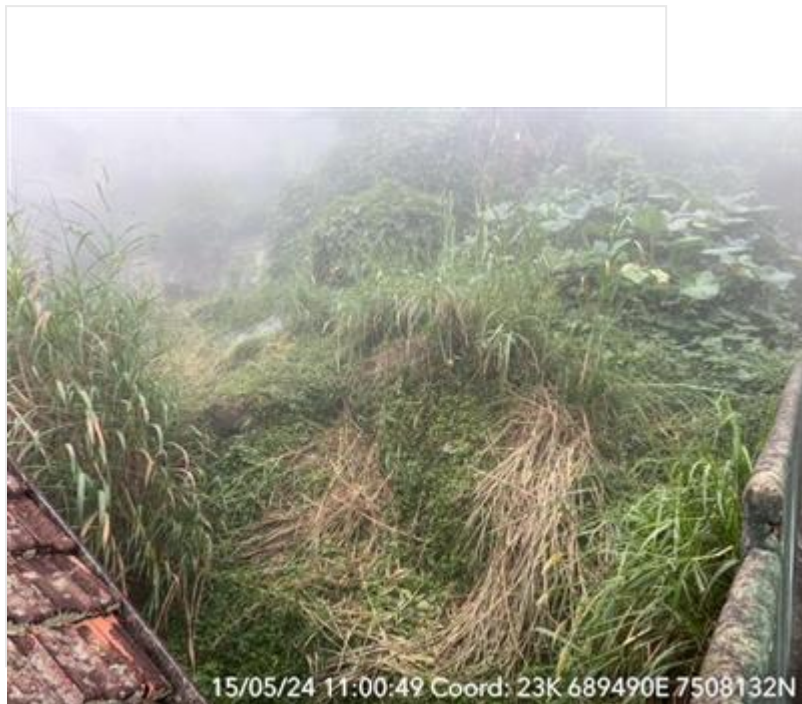
Foto2

**Talude adjacente, presença de blocos e casa a jusante com menos de 2m de distância. Escadaria da servidão adjacente ao talude**
