**ATENDIMENTOS EMERGENCIAIS EM PETRÓPOLIS**  
**MAIO DE 2022**  
**Deslizamentos na R. Gaspar Gonçalves - Quarteirão Brasileiro**

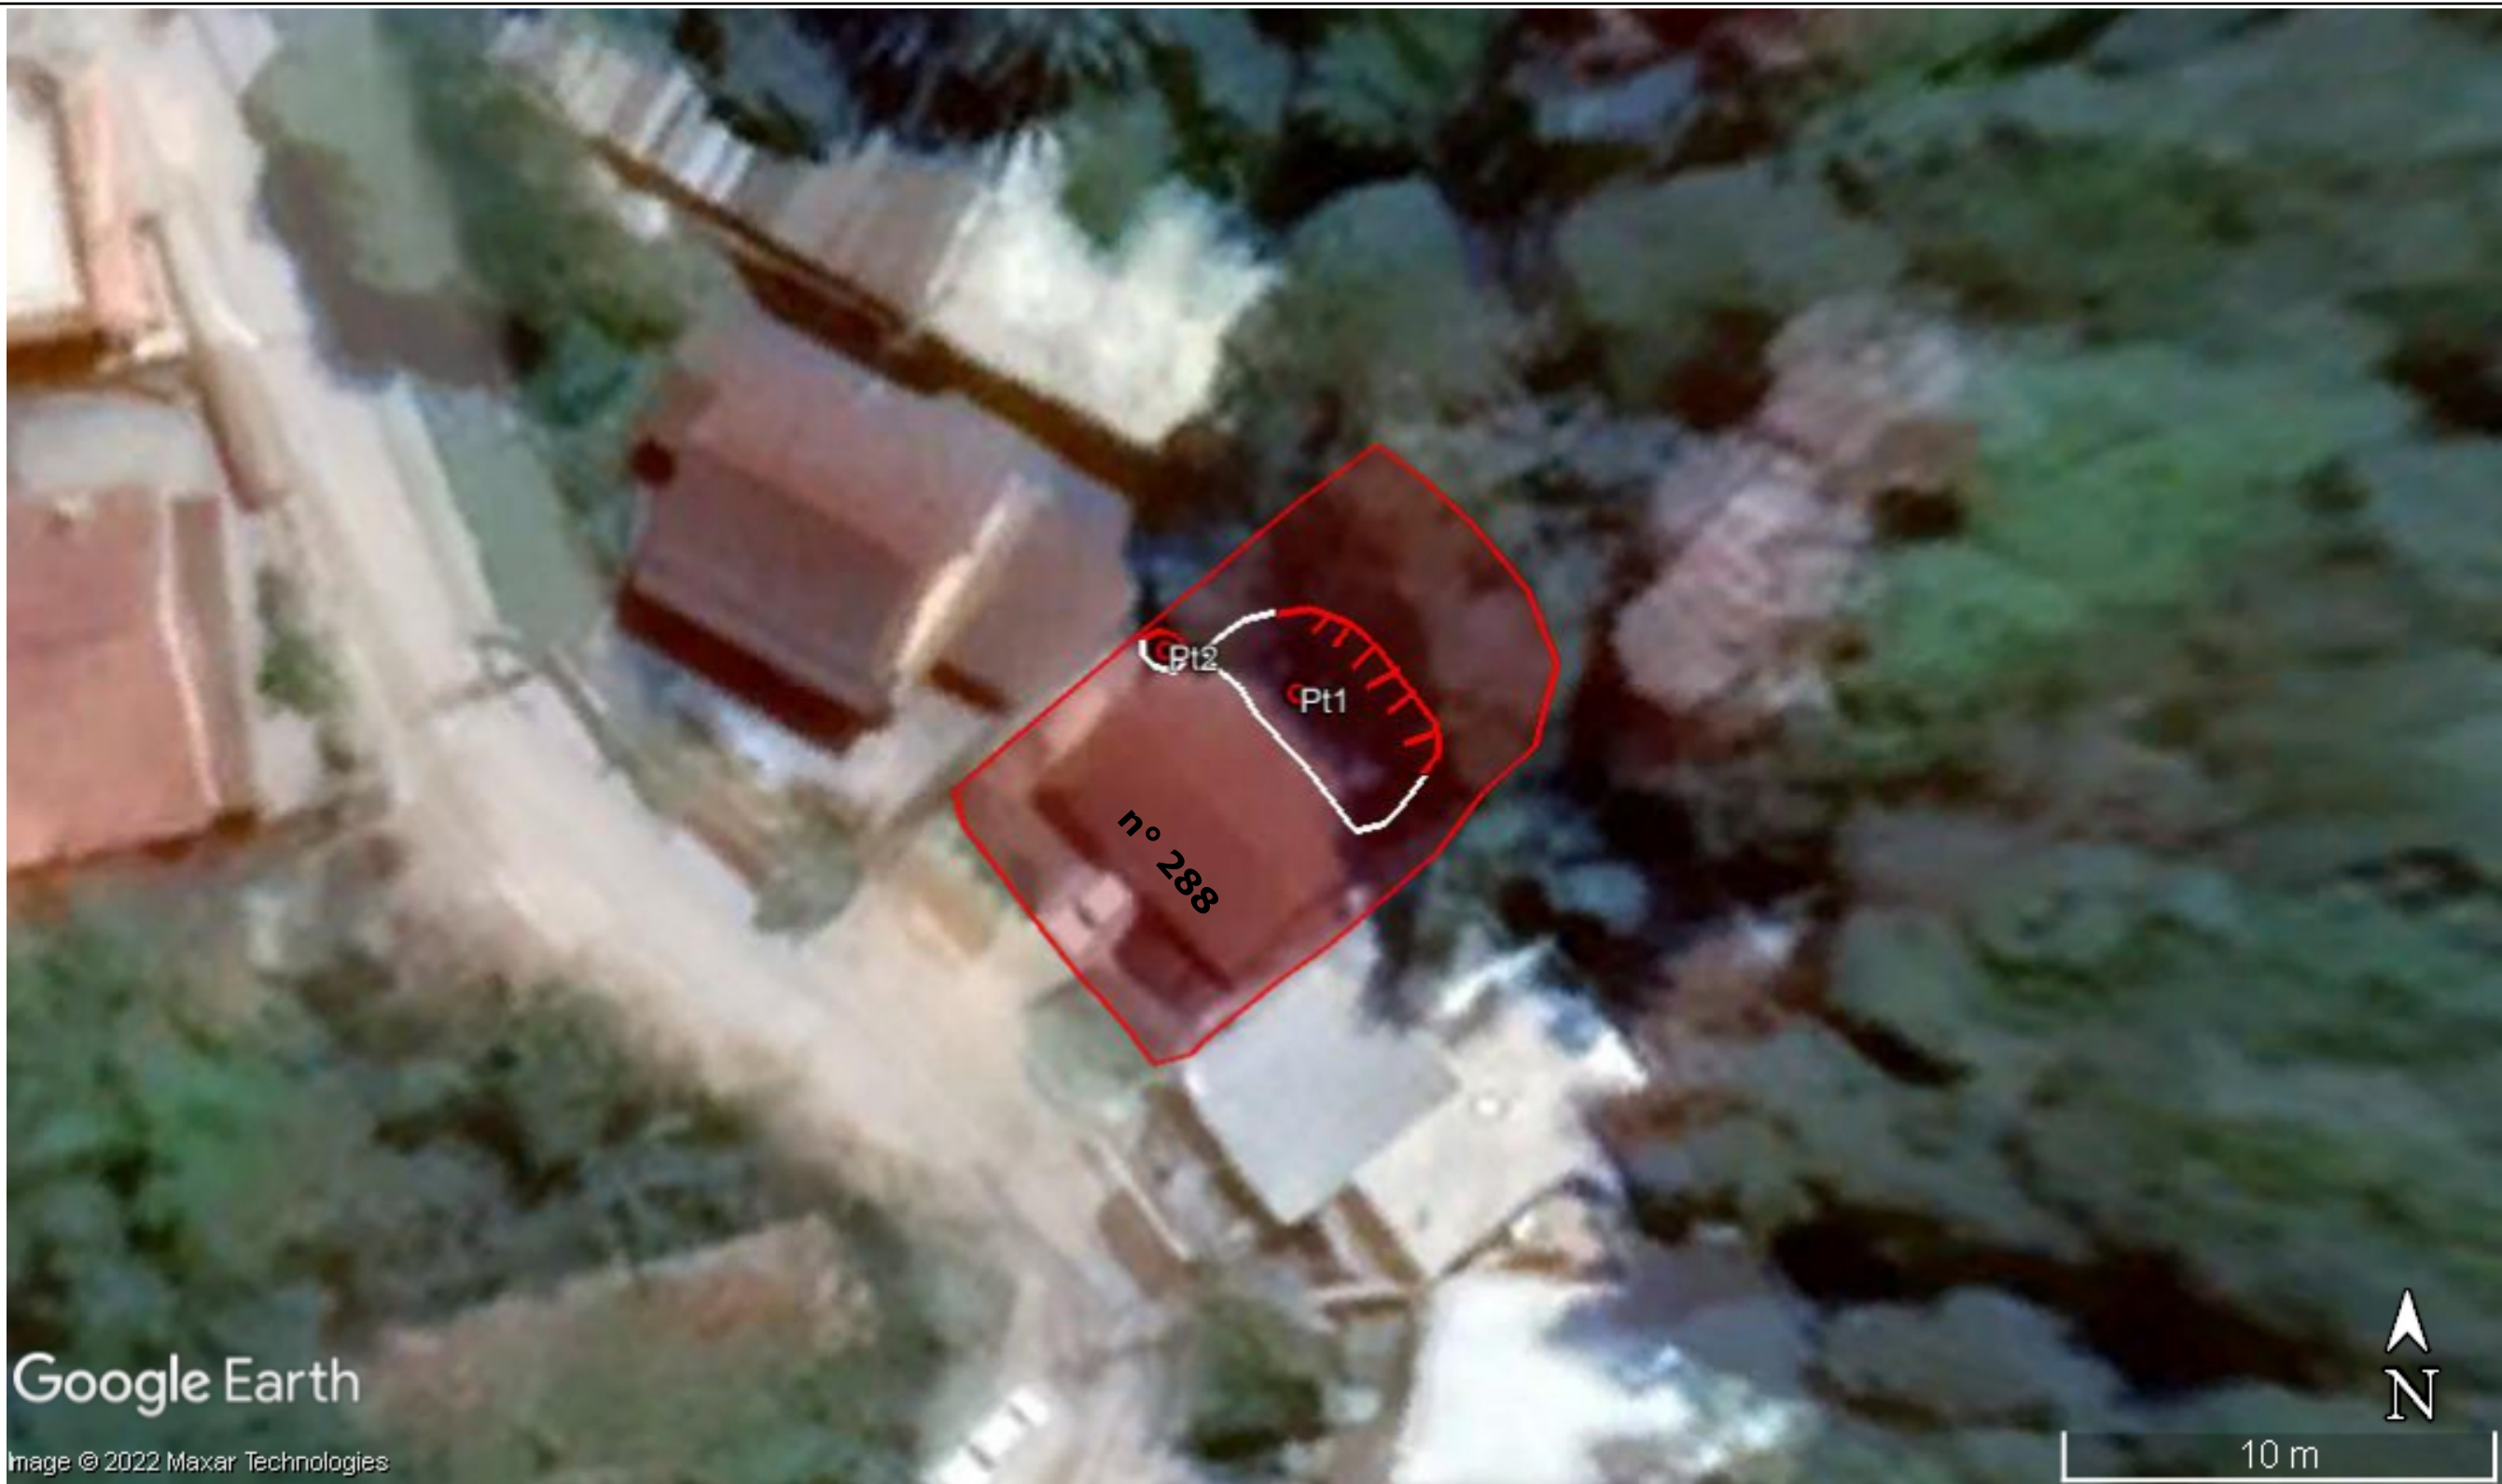
Cicatriz de deslizamento
-

Delimitação da área de risco remanescente
-

Alcance do deslizamento

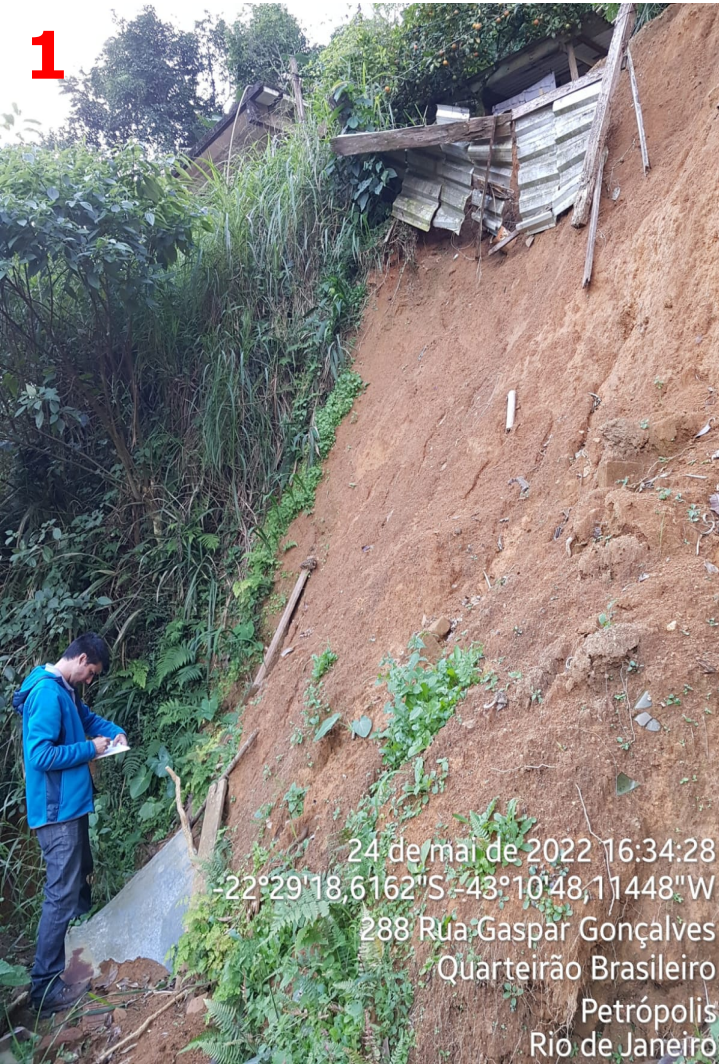
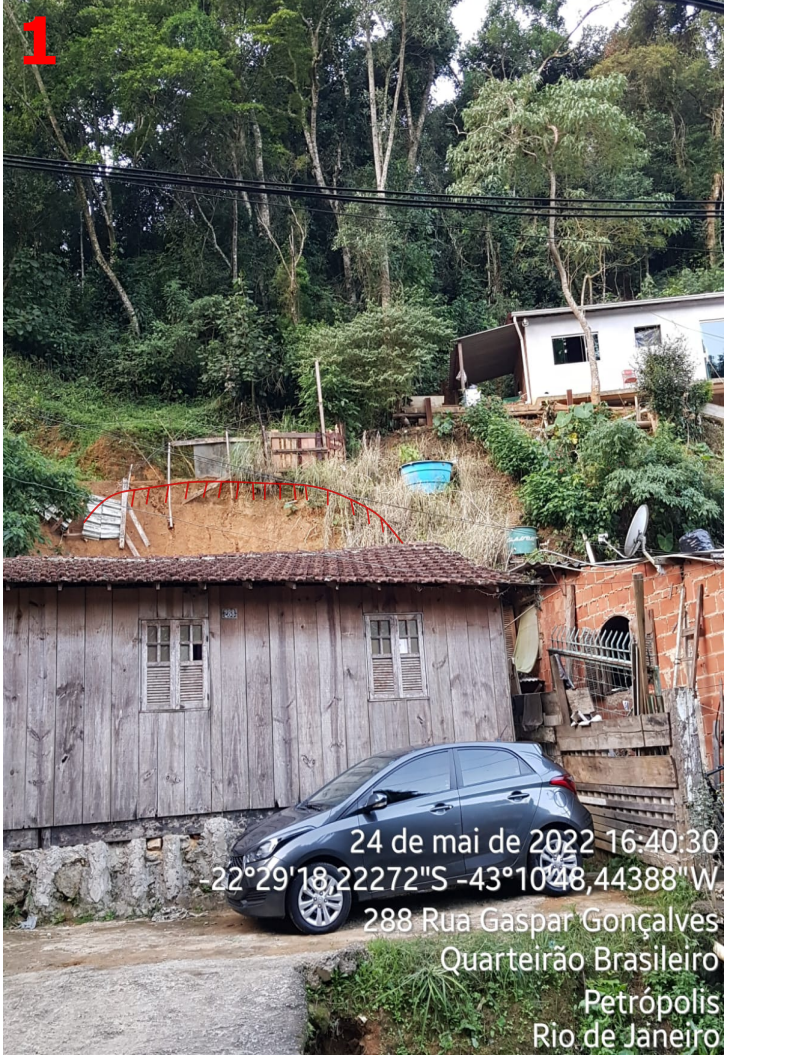
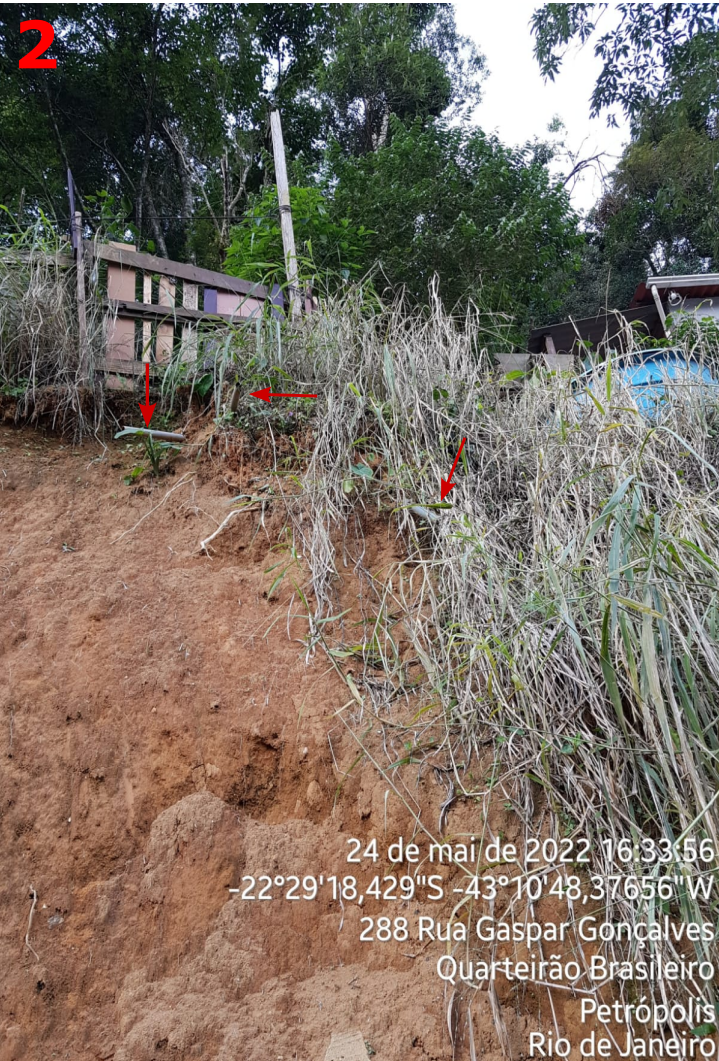
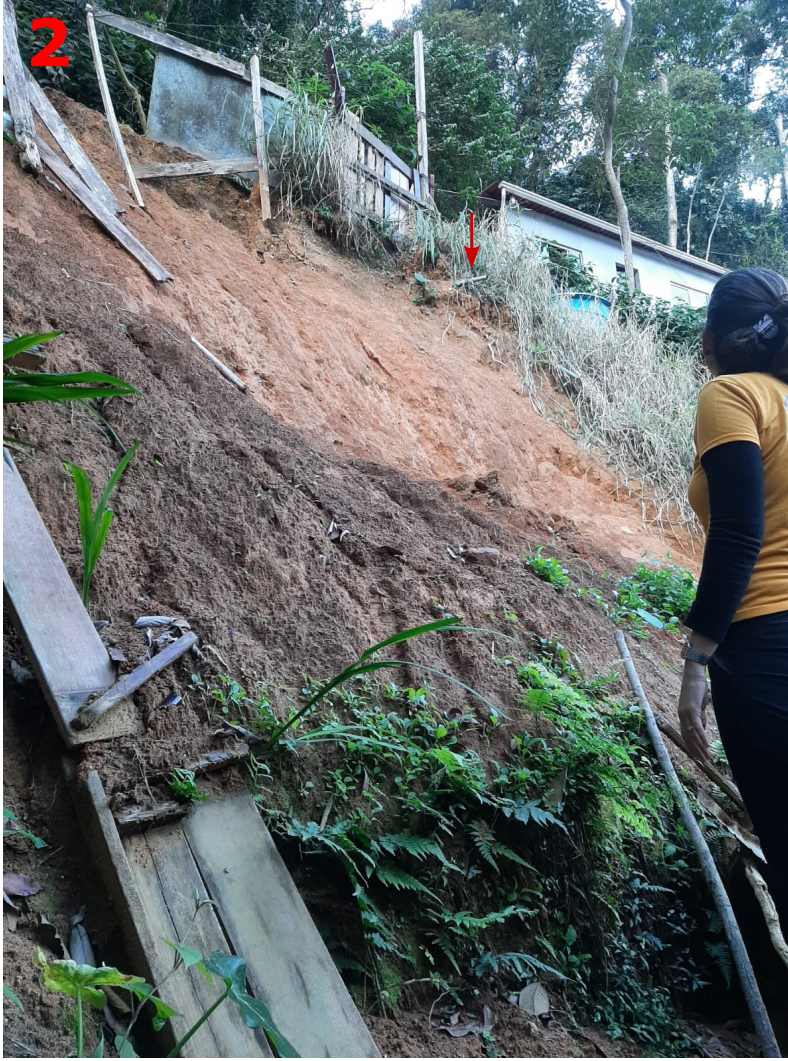
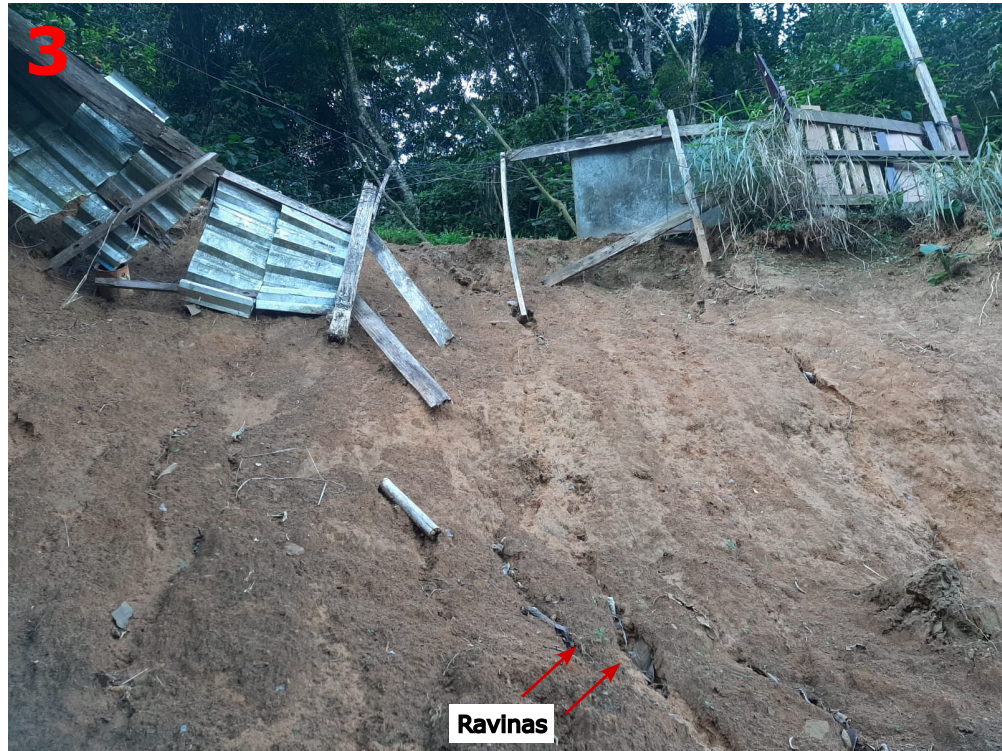
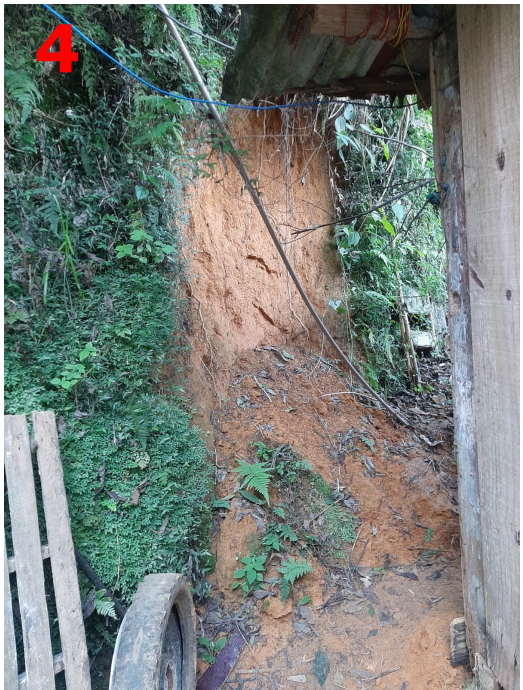
Visita técnica realizada no dia 24/05/22 na rua Gaspar Gonçalves, nº 288, devido a dois escorregamentos ocorridos no dia 21/03/22, sem vítimas. A residência está interditada. Um escorregamento causou pequenos danos nos fundos da residência de estrutura rudimentar, constituída de madeira. 1) Escorregamento planar de solo residual maduro sem presença de blocos. A cicatriz tem 6m de altura e 4m de largura. A casa está a uma distância menor que 1m do talude. 2) No topo da cicatriz há 3 canos apontando para o talude e uma caixa d'água, que pertence a casa vizinha à direita. 3) Também na cicatriz foram identificadas ravinas provocadas por fluxo de água que descem de um nível plano a montante da crista. O talude possui vegetação variando de pequeno a grande porte. As árvores encontram-se inclinadas na direção da residência à esquerda, fundos do número 298. 4) O segundo escorregameto planar de solo residual maduro à esquerda do terreno não chegou a afetar a casa. Tem 1m de altura por 80 cm de largura.
