### ATENDIMENTOS EMERGENCIAIS EM PETRÓPOLIS

MAIO DE 2022

### Deslizamentos na Rua Roberto Borre, Bingen

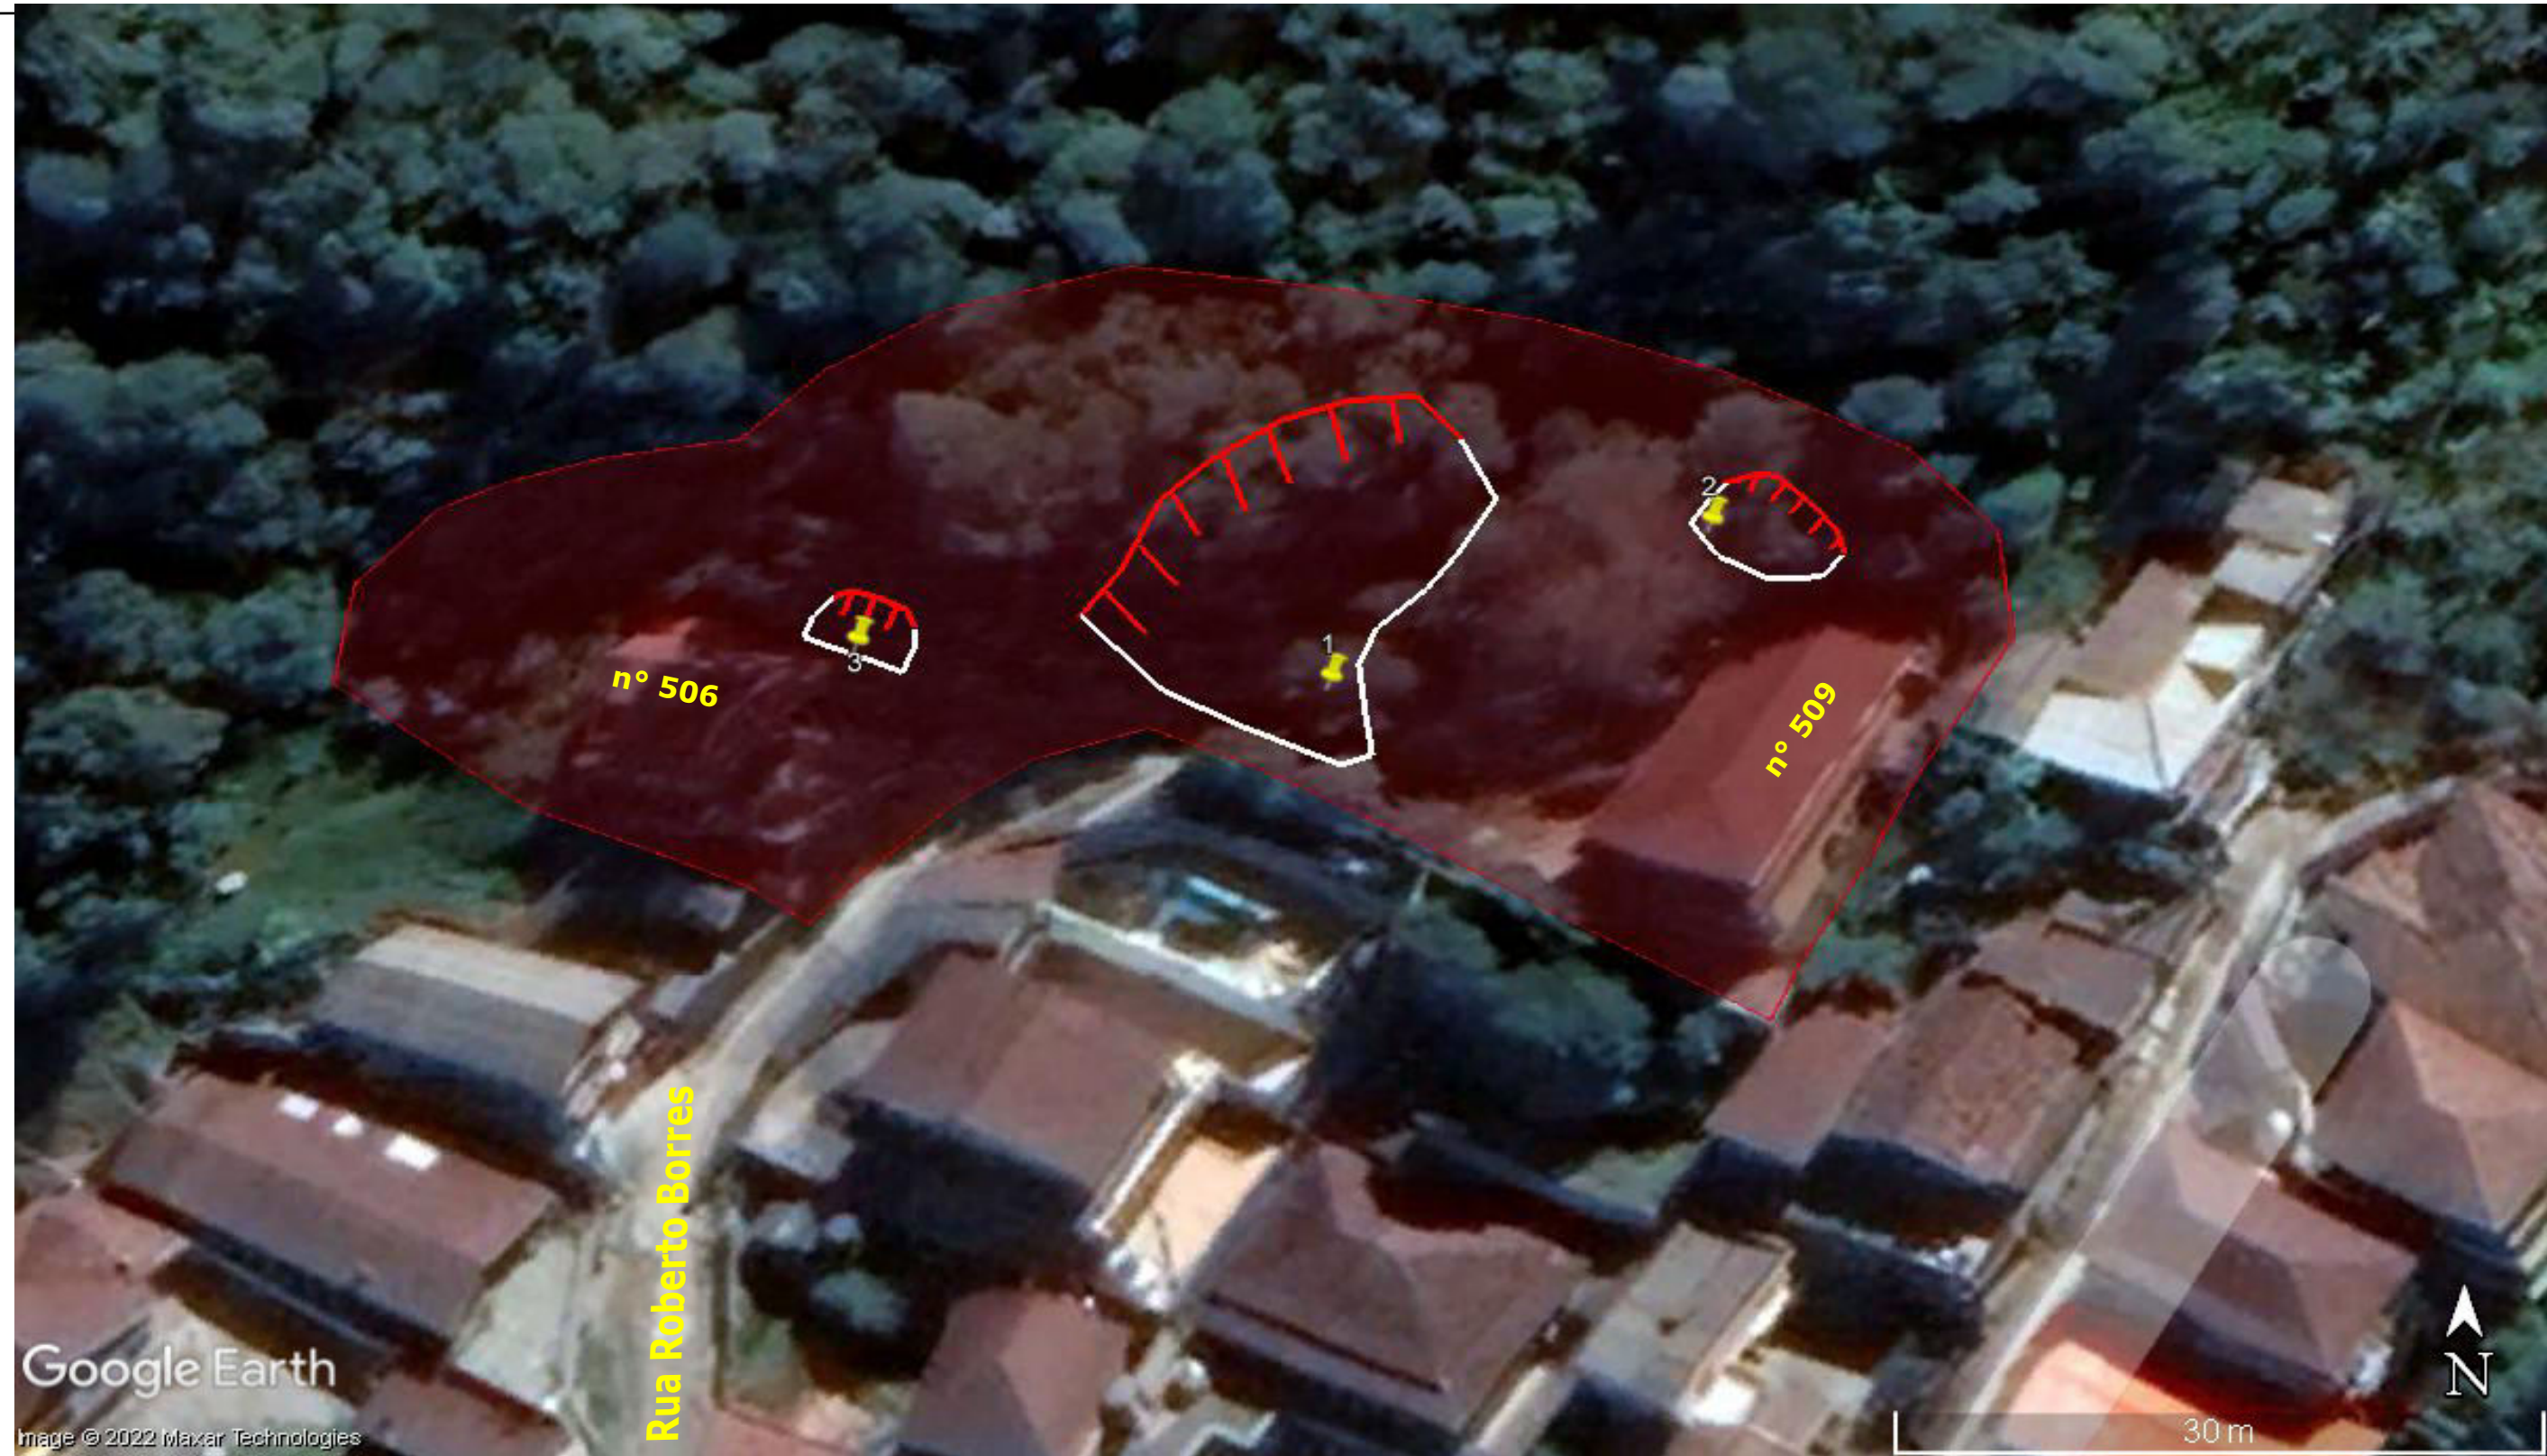
Ocorrência de deslizamentos na Rua Roberto Borres (final da ladeira), localizada nas residências de n° 509 (durante a chuva do dia 15/02/2022) e n° 506, sem vítimas. 1) Deslizamento planar raso de solo residual maduro, mobilizando solo, galhos e troncos de árvores, com alcance de aproximadamente de 10 m e obstruindo o acesso a residência n° 509. A cicatriz do deslizamento apresenta altura de 4,7 m, extensão aproximada de 7 m e inclinação de 84,8°. A vegetação presente a montante da encosta é densa e de médio a alto porte. Na crista, há árvores caídas, algumas inclinadas e outras de alto porte com a base deteriorada, o que preocupa a moradora (Srª Maria Garcia) pela possibilidade de queda. Segundo a mesma moradora, há histórico de deslizamentos e queda de árvores no local, principalmente em 2011, que teve ocorrência de queda de 18 árvores, atingindo o poste com a caixa de relógio, sendo que o mesmo aconteceu no evento de 15/02. Nota-se que o solo está bem úmido. 2) Deslizamento planar raso de solo residual maduro, mobilizando somente solo, com alcance de 2 m, sem atingir a residência. Foi observado cicatriz do deslizamento em negativo e dimensões com altura de 2 m por 3 m aproximadamente de extensão lateral. Como forma paliativa, o filho da moradora colocou uma lona para retardar o processo erosivo. A montante, a encosta é bem irregular e instável, com presença de árvores de alto porte com a base deteriorada. Nota-se três vertentes de drenagem a montante da encosta. Ademais, há canaleta a montante, mas a moradora não soube informar se a mesma encontra-se selada. Por fim, foi observado a jusante do deslizamento, um muro embarrigado e sem sistema de drenagem eficaz. 3) A moradora da casa n° 509 assinalou que há deslizamento na casa n° 506, mas não soube informar a data do evento. O morador da residência não estava no local no momento da vistoria. Ocorrência de deslizamento planar raso de solo residual, com cicatriz de aproximadamente 2 m de altura, extensão lateral de 3 m, inclinação entre 80-90° e, com distância de 2 m da casa até o talude de corte. A fim de retardar o processo erosivo, foi colocado uma lona de forma paliativa.

Cicatriz de deslizamento

Delimitação da área de risco remanescente

Alcance do deslizamento
