## Cartografia de Risco a Escorregamentos em Encostas do Município de Petrópolis

### FICHA DE CAMPO

**Estrada Vargem Grande 900**

**Fazenda Inglesa**

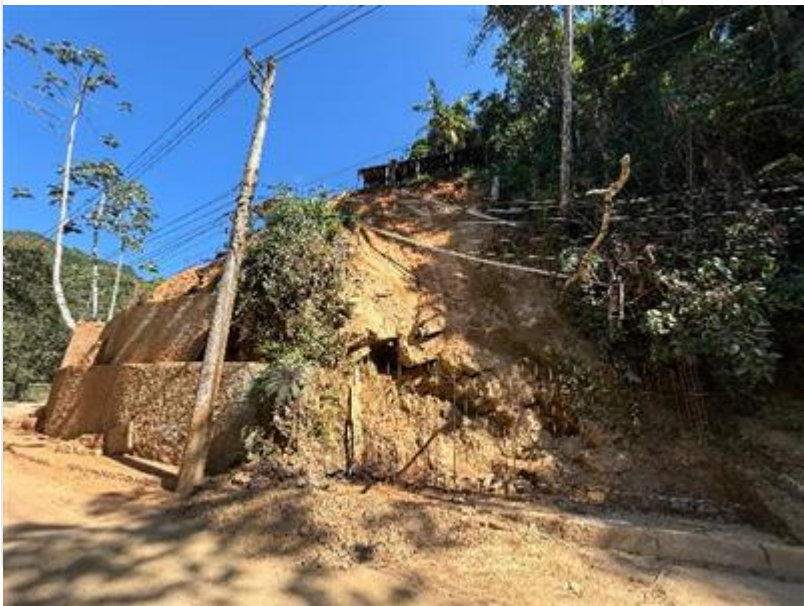
Foto1

**Origem:emergencial; Deslizamento planar de solo, com atingimento de via. No momento da vistoria muro em construção que precisa ser avaliado pela engenharia. Recomendamos mapeamento (Risco Alto)**

**Cicatriz**

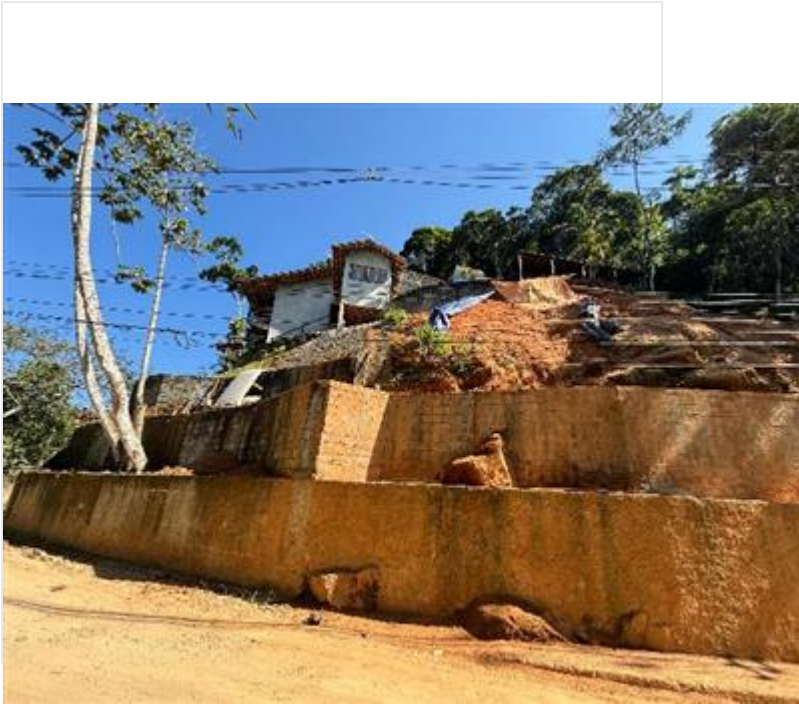
Foto2

**Muro em construção**
