**ATENDIMENTOS EMERGENCIAIS EM PETRÓPOLIS**

**MAIO DE 2022**

**Deslizamento na Rua Felipe Blatt, Bingen**

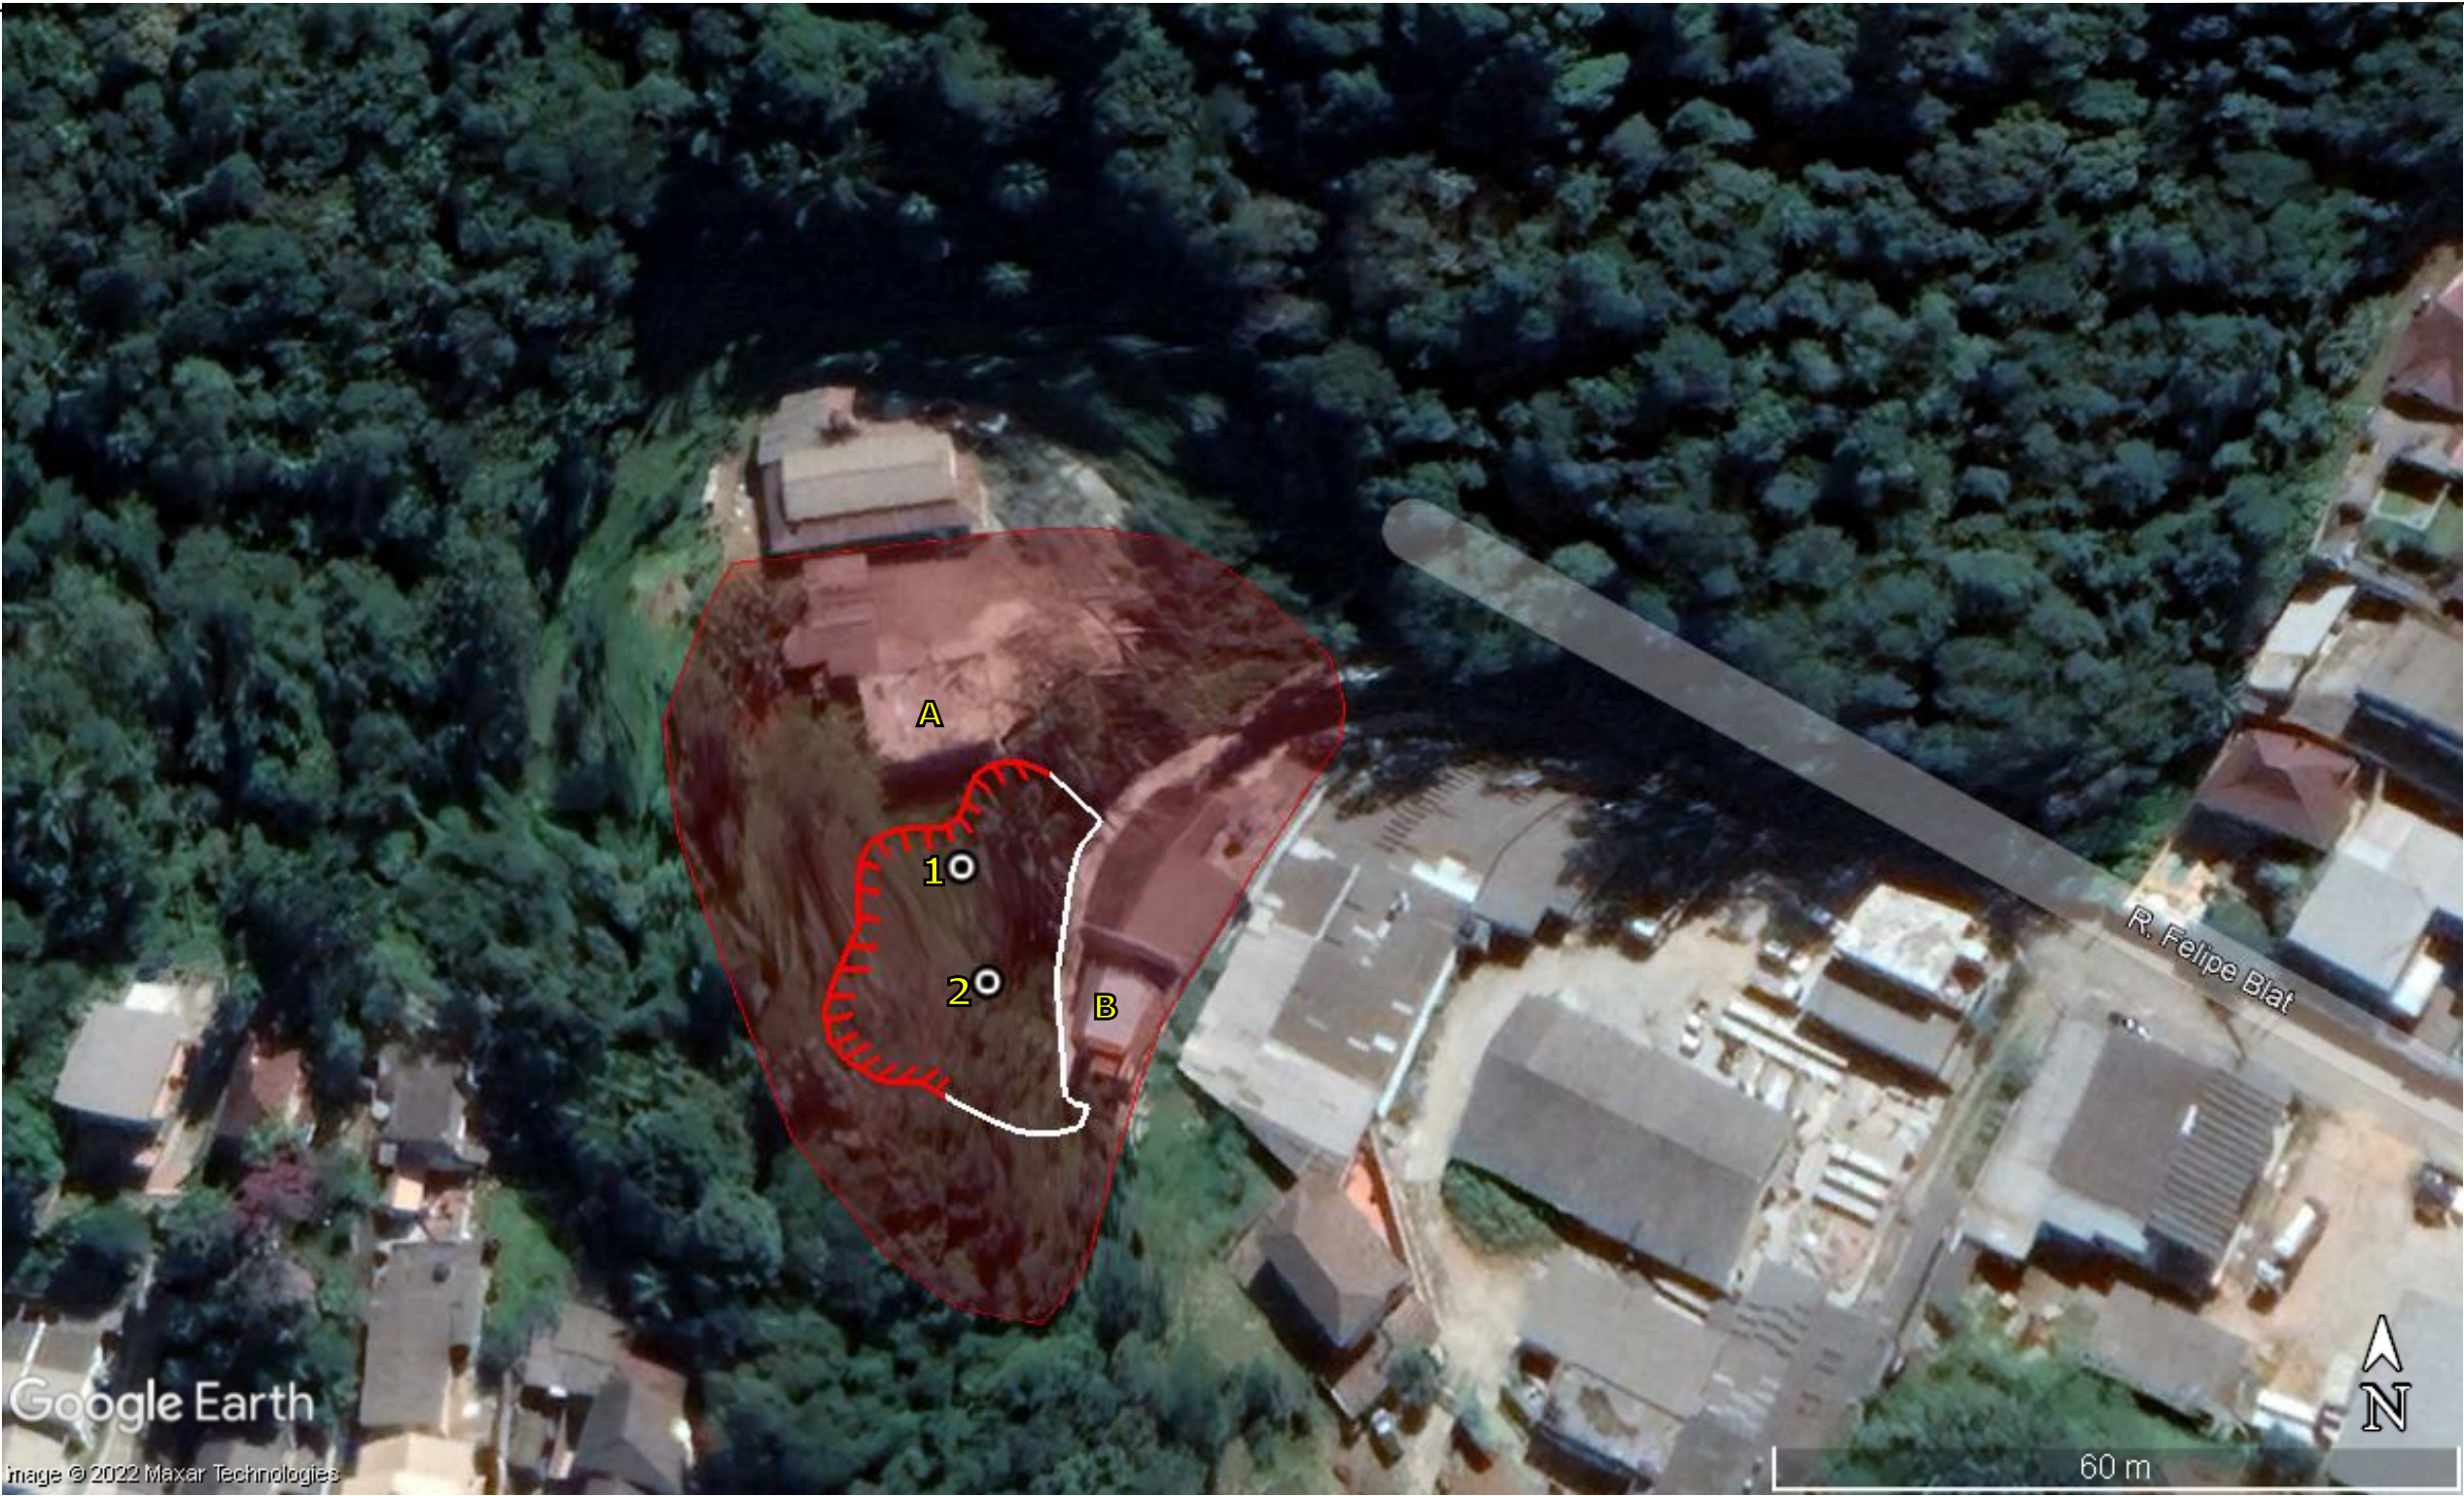
**(1)** Ocorrência de deslizamento planar raso a jusante da residência do Sr. Douglas Mazzi **(A)** localizada no número 577 da R. Felipe Blatt durante a chuva do 15/02/2022 com evolução no dia 20/03/2022, sem vítimas. A cicatriz do deslizamento apresenta dimensões de altura 5,7 m, extensão aproximada de 14 m e inclinação de 73°. A casa, a montante do talude, apresenta distância da crista do deslizamento variando de zero a 1,5m **(a)** e segundo relato do morador, no dia 15/02 a água percolou por baixo da fundação da casa saindo no talude a jusante da casa, onde ocorreu o deslizamento. Na crista, há árvore caída a montante do talude com raiz aparente. O material mobilizado teve alcance de aproximadamente seis metros e é constituído de solo coluvionar, aterro, blocos, tubulação de concreto, troncos de árvore e vegetação **(b)**. Há uma tubulação d'água de fluxo médio que sai na face do talude **(c)** e desemboca água sobre o material transportado **(d)** ocasionando a sua saturação e, segue para a instalação a jusante do talude. Não foi localizado o ponto de contribuição desta tubulação. Após a chuva do dia 15/02, o morador realizou algumas medidas paliativas como: colocação de lona sobre a crista para retardar o processo erosivo, preenchimento com brita e terra na área de percolação d'água e, abertura de uma canaleta **(e)** para direcionar a água vindas da calha da casa a montante. Há vegetação de médio porte com presença de bananeiras. A residência do Sr. Douglas Mazzi é a primeira casa do número 577 e encontra-se interditada por motivos estruturais.

**(2)** Ocorrência no dia 20/03/2022 ao lado do deslizamento ocorrido no dia 15/02/2022. Deslizamento de solo residual jovem com alguns blocos arredondados variando de 10 a 15 cm, intrusões de veios de quartzo fraturados e intrusão de pegmatito bem alterado. Observa-se que foi realizado dois cortes no talude **(f)**, o primeiro corte apresenta dimensão de 4,5 m de altura, extensão de aproximadamente 20 m e inclinação da cicatriz de 81,2°. O segundo corte exibe feições erosivas como sulcos e ravina **(g)**, altura de 5,2 m e inclinação de aproximadamente 45°. Todo o talude encontra-se bem úmido **(h)**, não foi localizado pontos de contribuição de água próximo. Vegetação de alto porte com árvores e bananeira. Segundo relato do morador, na casa **(B)** a jusante do talude e da casa nº 577, foi construído um muro de 1 m que caiu durante as chuvas de janeiro de 2022. Esta casa não tem sistema de drenagem eficaz, tendo uma barreira de terra **(i)** para conter a água vinda do talude **(1)** de entrar na residência.

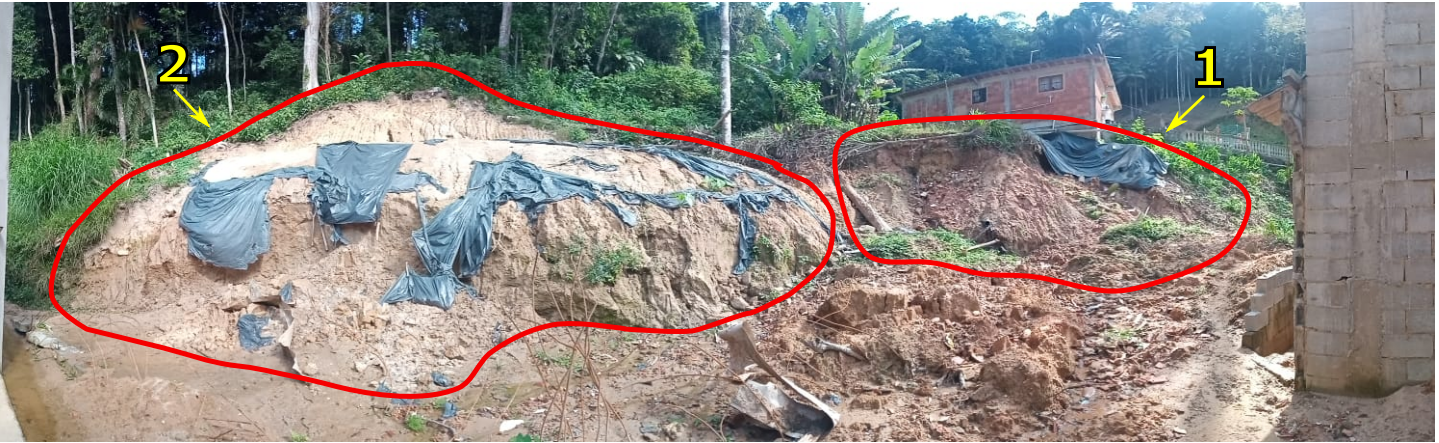
Cicatriz de deslizamento

Alcance do deslizamento
