**ATENDIMENTO EMERGENCIAL EM BARRA MANSA - RJ**  
**ABRIL DE 2023**  
**BOCAININHA, Rua Ambrosio Ventura dos Santos**

Data da Vistoria: 13/04/23  
Data de elaboração do Parecer Técnico: 20/04/2023

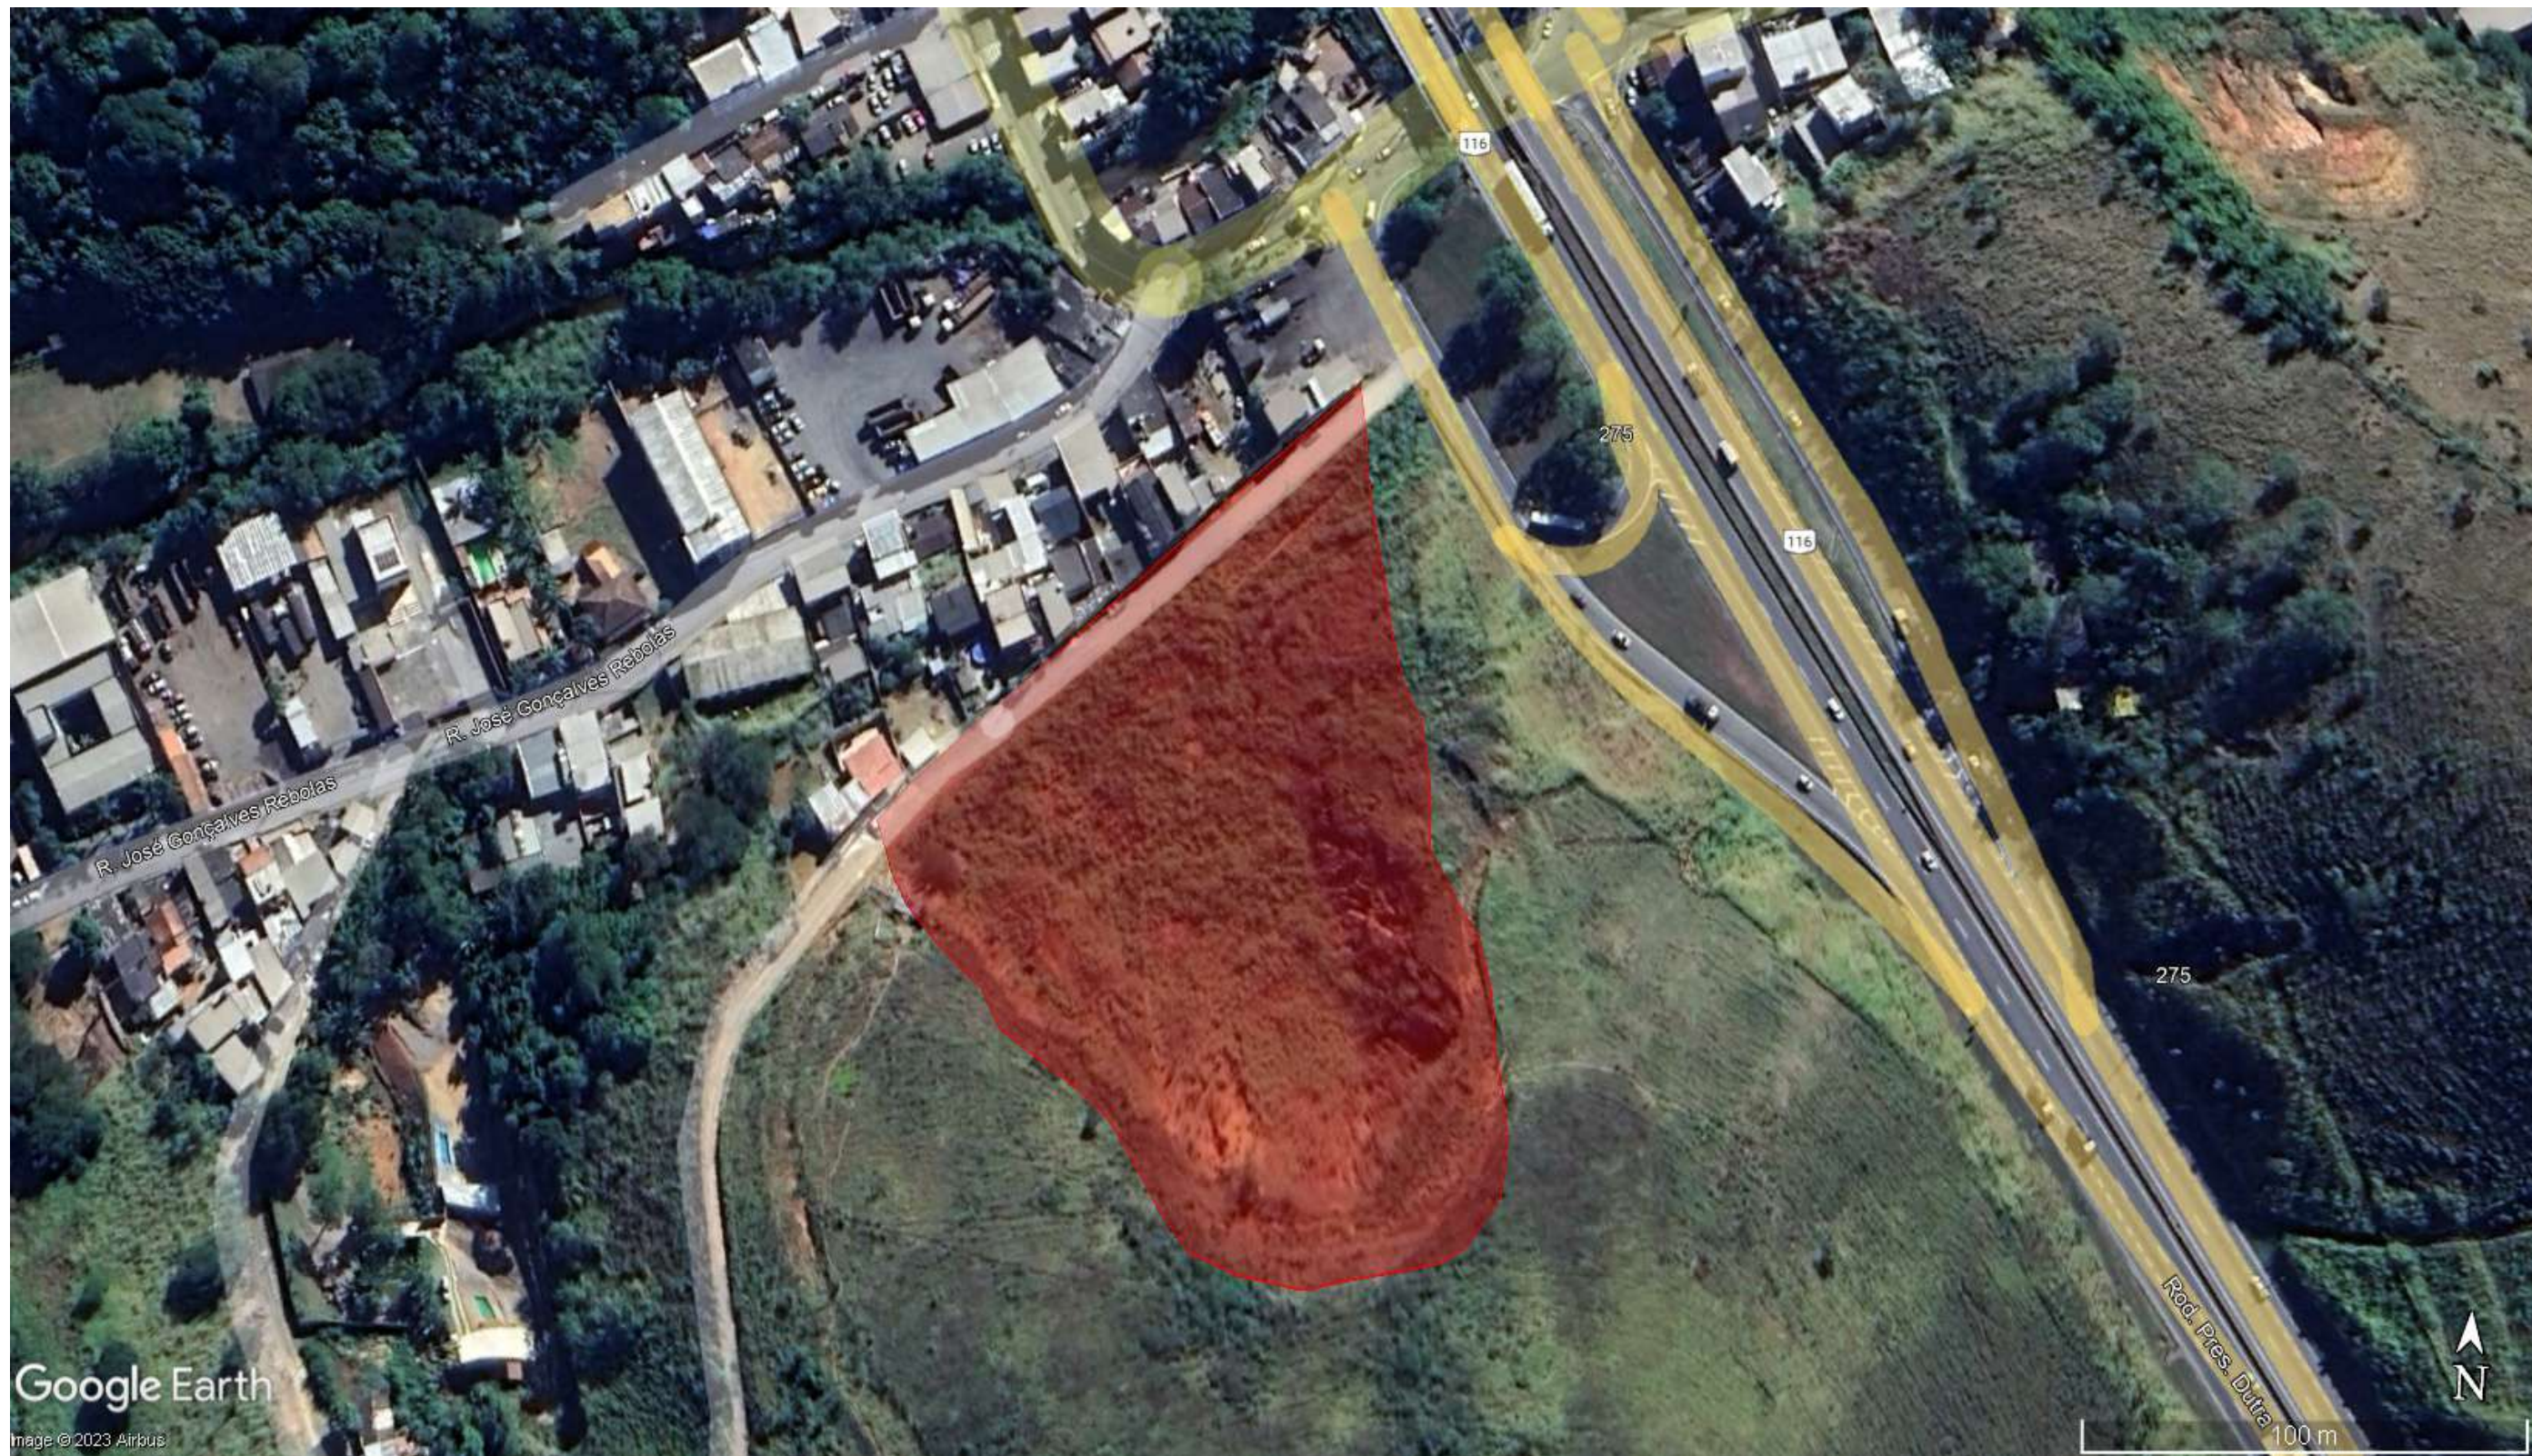
Em atendimento ao Município de Barra Mansa, para a realização de uma vistoria técnica emergencial, o DRM-RJ realizou no dia 13 de abril de 2023, a avaliação de risco de deslizamentos em uma encosta localizada na rua Ambrosio Ventura dos Santos, no bairro Bocaininha. No local, foi observado uma cicatriz de escorregamento (imagens de 01 e 05) que se deu em estagios evolutivos de movimentação que se iniciaram aproximadamente no ano de 2017 e que perduram até hoje, sendo hoje caracterizado por movimentos brandos de material inconsolidado que obstrui a via em situações de altos índices pluviométricos, afetando diretamente aos moradores da região. O trecho vistoriado possui dimensão aproximada de 60m de altura, inclinação variando de 50° a 55°. Trata-se de um movimento rotacional deflagrado em porção de solo residual jovem, muito arenoso e micáceo, sendo possível observar em determinados pontos as estruturas da rocha originária. No local existia um muro que servia como contenção para o material proveniente do deslizamento, porém parte deste muro cedeu, sendo esse o ponto por onde percorre o material quando ocorrem as chuvas. Observam-se junto a crista do escorregamento, diversas feições e estruturas que indicam movimentação ainda ativa, tais como trincas e formação de degraus de abatimento (imagem 03 e 04), tal como sulcos formados pela percolação superficial de água que podem acelerar os processos erosivos atuantes na cicatriz. A geometria da cicatriz e a morfologia do terreno nos possibilita traçar o provável sentido que o fluxo de detritos irá tomar, no caso de uma futura reativação (imagem 03) Dito isso, foi traçado um polígono de risco REMANESCENTE de acordo com a metodologia utilizada pelo DRM-RJ, uma vez que ocorre o período de chuvas e os processos geológico-geomorfológicos acima relatados encontram-se ativos. Ademais, recomenda-se o monitoramento do local até que medidas mitigadoras sejam realizadas para a redução de riscos.

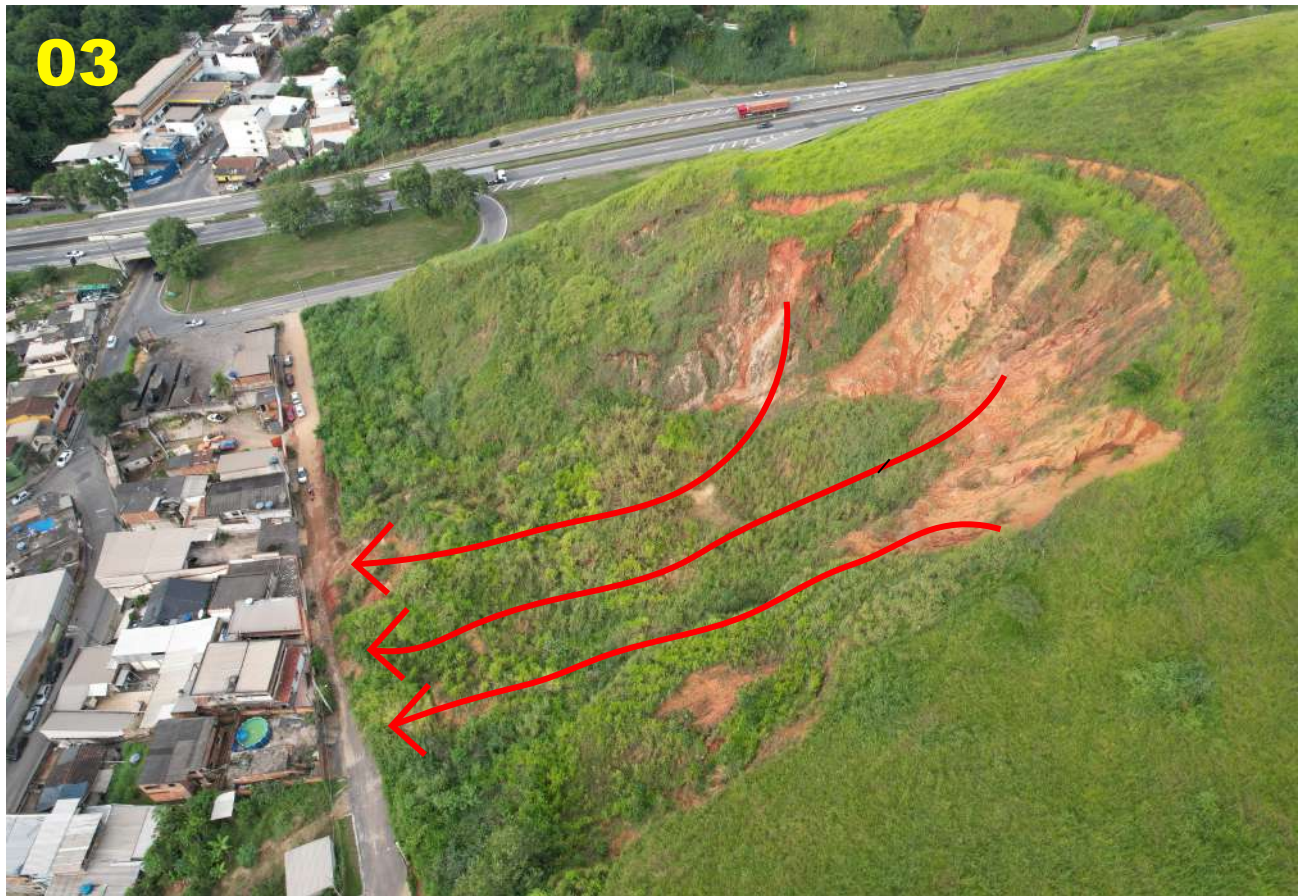
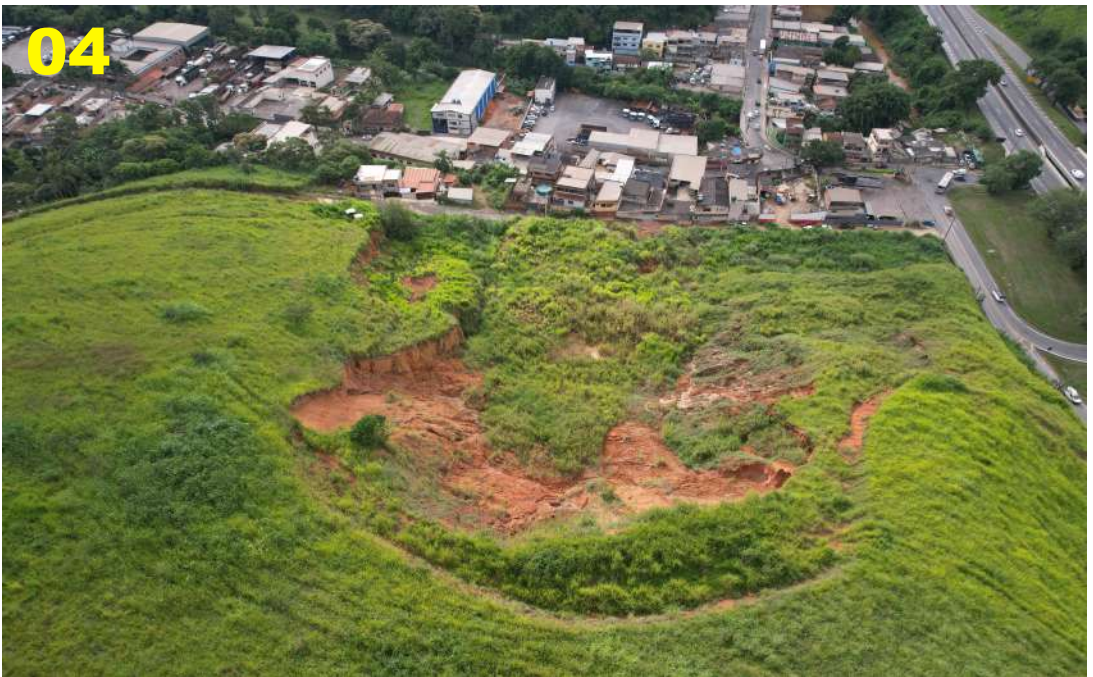
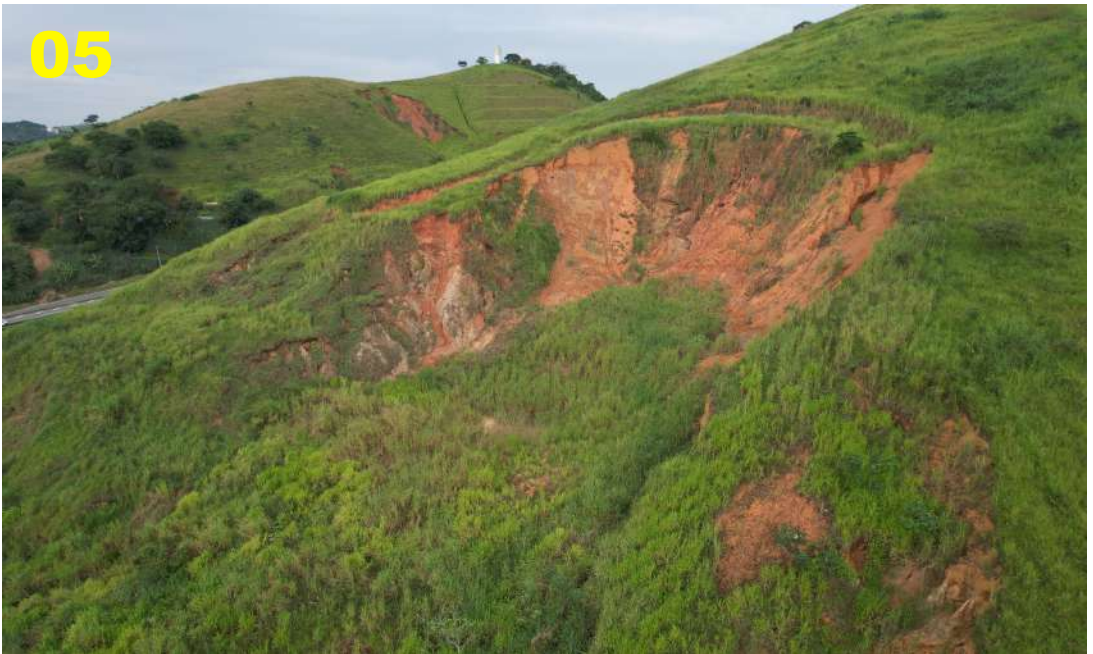
Risco Remanescente

Cicatriz de deslizamento
