#### ATENDIMENTOS EMERGENCIAIS EM PETRÓPOLIS

MAIO DE 2022

Deslizamentos na Rua Felipe Blatt, 577 (fundos) - Bingen

Data da vistoria: 24/05/22

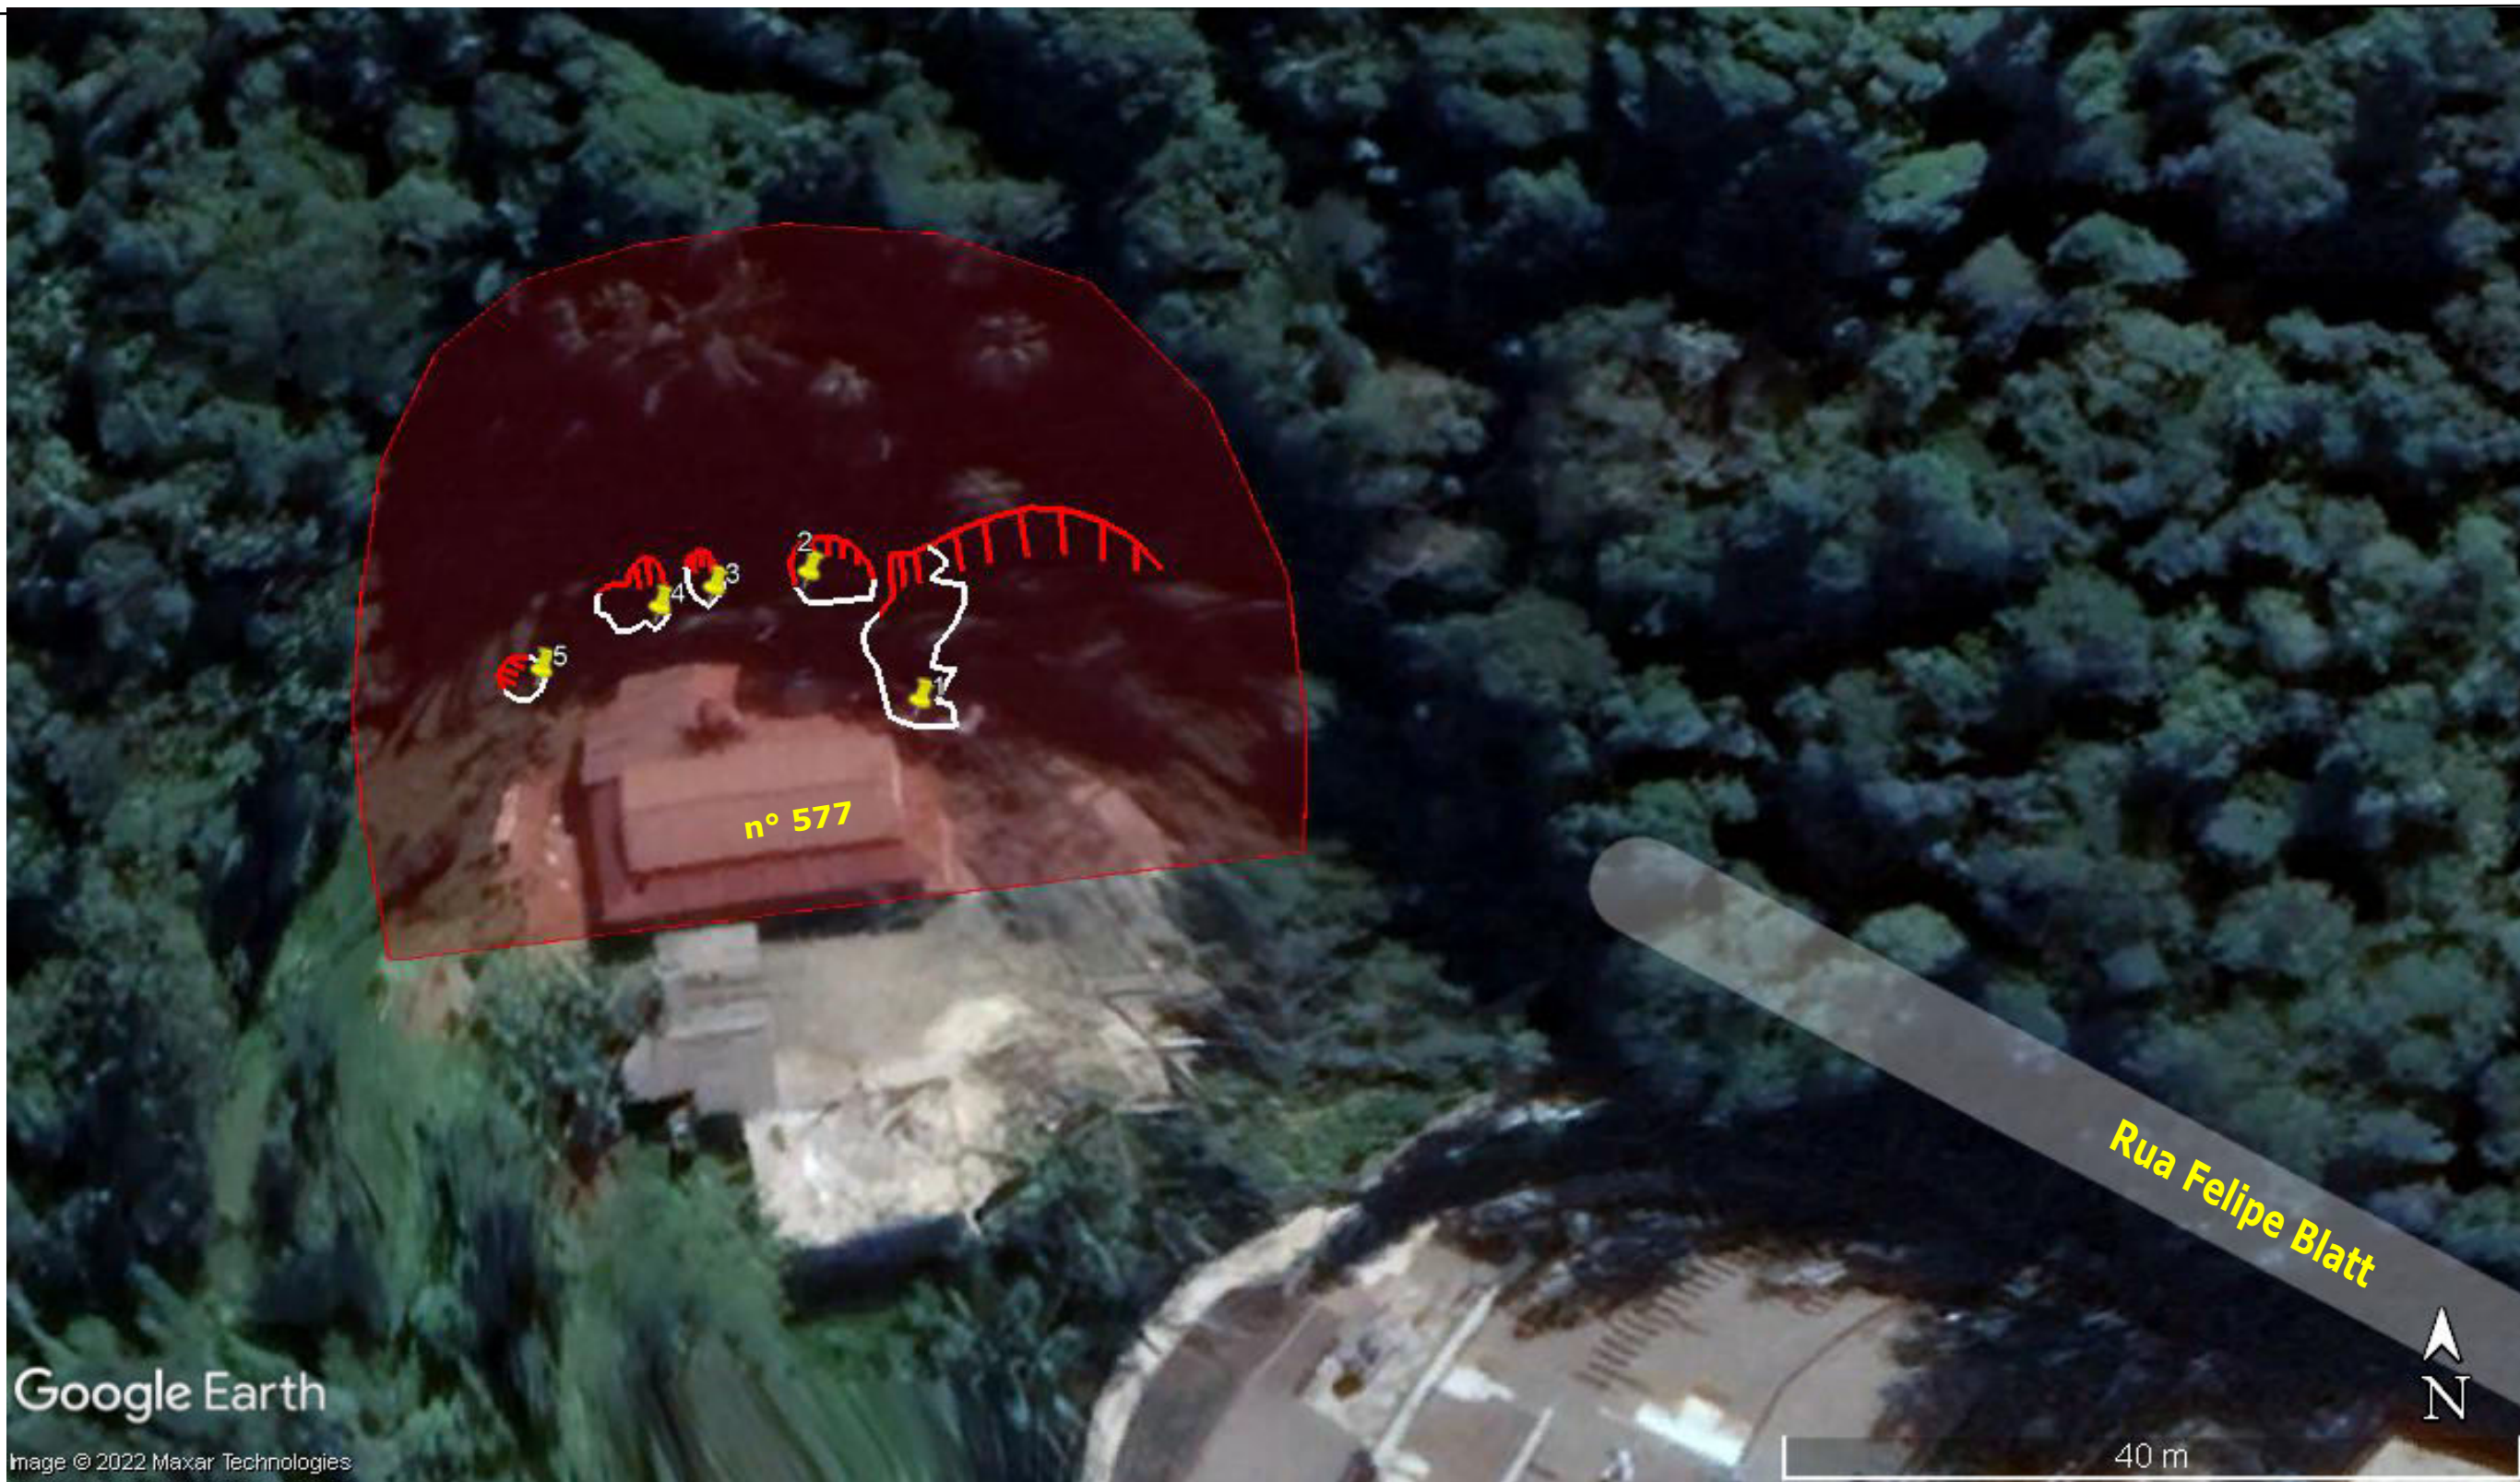
Ocorrência de cinco deslizamentos a montante da residência da Sra. Ivone localizada na segunda casa do número 577 da R. Felipe Blatt durante as chuvas do dia 15/02/2022 e dia 20/03/2022, sem vítimas. O talude encontra-se ao entorno da casa com distância talude-casa variando de 0,5 m a 1,5 m, sem sistema de drenagem eficaz e cano d'água servida direcionada para a base da encosta **(a)**. Há duas direções de drenagem natural que desembocar diretamente na casa **(b)**, a moradora informou que após a chuva do dia 20/03, os mesmos abriram canaletas no topo do talude para reduzir seu fluxo d'água. A vegetação no topo do talude é de grande porte e na face do talude, vegetação de pequeno porte. Segundo relato da moradora, a Defesa Civil foi, antes de 2011, na residência para tirar as árvores de alto porte com risco de queda na casa e em 2011, a moradora foi orientada a retirar um coqueiro de grande porte por apresentar risco de queda. Também foi relatado pontos de mina d'água intermitentes na face do talude nos períodos de chuva. A região tem histórico de deslizamentos, sendo possível identificar cicatrizes pretéritas durante a visita. **(1)** No dia 15/02, na base do talude ocorreu deslizamento planar de solo residual jovem com veio de quartzo e pegmatito. Segundo relato da moradora, o alcance do material mobilizado foi menos de um metro. No dia 20/03, ocorreu a evolução do deslizamento abrangendo o topo do talude e o deslizamento do dia 15/02. A cicatriz apresenta inclinação variando de 76,3° a negativo e altura total de 7,6 m, sendo cerca de 6,1 m de camada de solo residual jovem e 1,5 m de solo residual maduro. O material mobilizado alcançou cerca de 9 m e é composto por solo residual jovem, solo residual maduro e vegetação. **(2)** Deslizamento rotacional de solo residual com vegetação de pequeno porte ocorrido no dia 20/03. A cicatriz do deslizamento apresenta 1 m de altura, 1,5 m de extensão e menos de 1 m de alcance do material mobilizado. **(3, 4 e 5)** Deslizamentos planares raso de solo residual e de pequena grandeza, que não tiveram alcance significativo, ocorridos nas chuvas de fevereiro e março. Devido aos históricos de deslizamentos e inclinação negativa em alguns segmentos das cicatrizes, o talude apresenta risco remanescente e pode apresentar outras ocorrências em caso de chuvas intensas.

Cicatriz de deslizamento

Delimitação da área de risco remanescente

Alcance do deslizamento
