**ATENDIMENTO EMERGENCIAL EM BARRA MANSA - RJ**  
**ABRIL DE 2023**  
**RODOVIA RJ-153, Distrito de N. S. Amparo**

**Sistema Geodésico WGS 84**  
**Projeto e fotografia: Equipe NADE / DRM-RJ**  
**Data da Vistoria: 13/04/23**  
**Data de elaboração do Parecer Técnico: 20/04/2023**

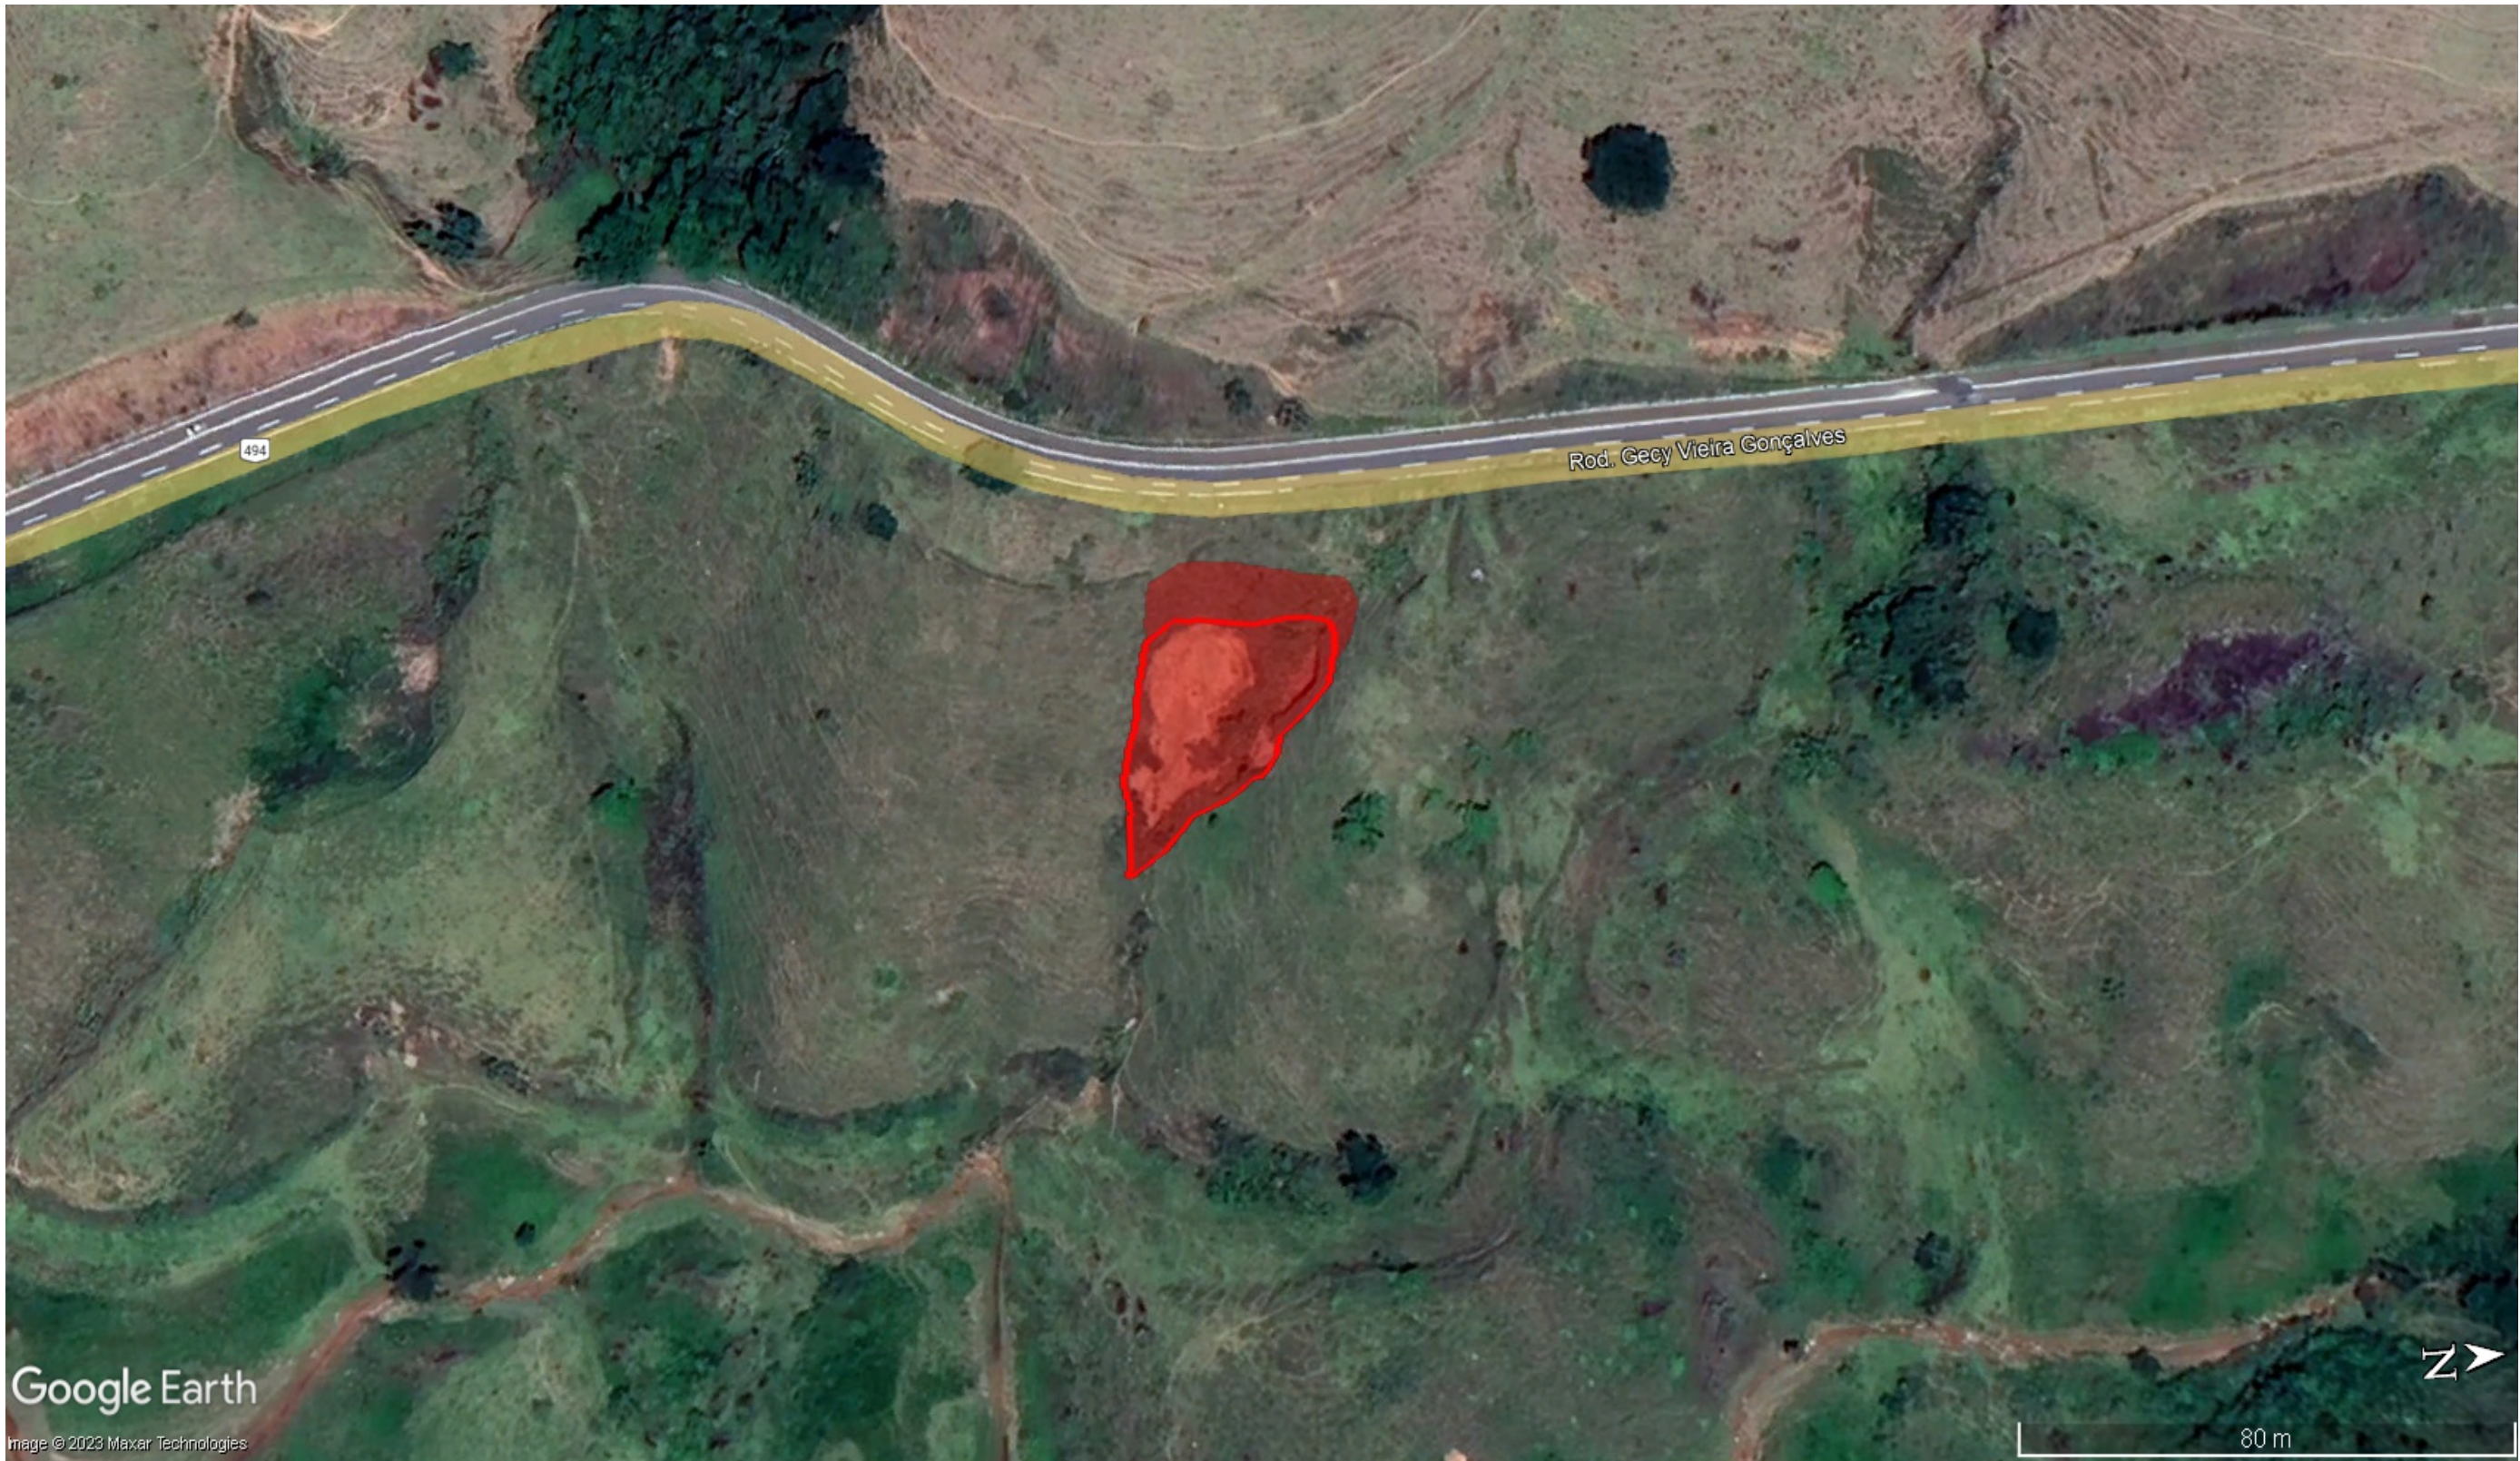
Em atendimento ao Município de Barra Mansa, para a realização de uma vistoria técnica emergencial, o DRM-RJ realizou no dia 13 de março de 2023, a avaliação de risco de deslizamentos em uma encosta localizada as margens da rodovia RJ-153, no trecho próximo a Serra da Mutuca, na pista sentido ao distrito de Nossa Senhora do Amparo. No local, foi observado uma cicatriz de escorregamento (imagens de 01 a 05) que vem sendo agravada com o alto índice pluviométrico das recentes precipitações, onde atingiu uma área rural privada, expondo futuro risco a rodovia devido a sua proximidade da mesma. O trecho vistoriado possui dimensão aproximada de 35m de altura, inclinação variando de 35° a 45°. Trata-se de um movimento rotacional deflagrado em porção de solo residual jovem, muito arenoso. Proximo ao local foram observados sumidouros e drenagens que convergiam no ponto onde houve o evento, sendo este um dos agentes principais da deflagração do evento. A percolação destas drenagens (efêmeras e/ou contínuas) continuam se dando na superfície de ruptura da cicatriz, o que pode acarretar em novos episódios de deslizamentos futuros. Ainda, a evolução deste evento pode comprometer a rodovia pois a crista da cicatriz se encontra próxima as margens da rodovia, este movimento pode ser observado em trincas já presentes na rodovia. A geometria da cicatriz e a morfologia do terreno nos possibilita traçar o provável sentido que o fluxo de detritos irá tomar, no caso de uma futura movimentação (figura 04)

Dito isso, foi traçado um polígono de risco REMANESCENTE de acordo com a metodologia utilizada pelo DRM-RJ, uma vez que ocorre o período de chuvas e os processos geológico-geomorfológicos acima relatados encontram-se ativos. Ademais, recomenda-se o monitoramento do local até que medidas mitigadoras sejam realizadas para a redução de riscos.
