## ATENDIMENTOS EMERGENCIAIS EM PETRÓPOLIS

MAIO DE 2022

### Deslizamento na Estrada do Contorno, s/n - Bingen

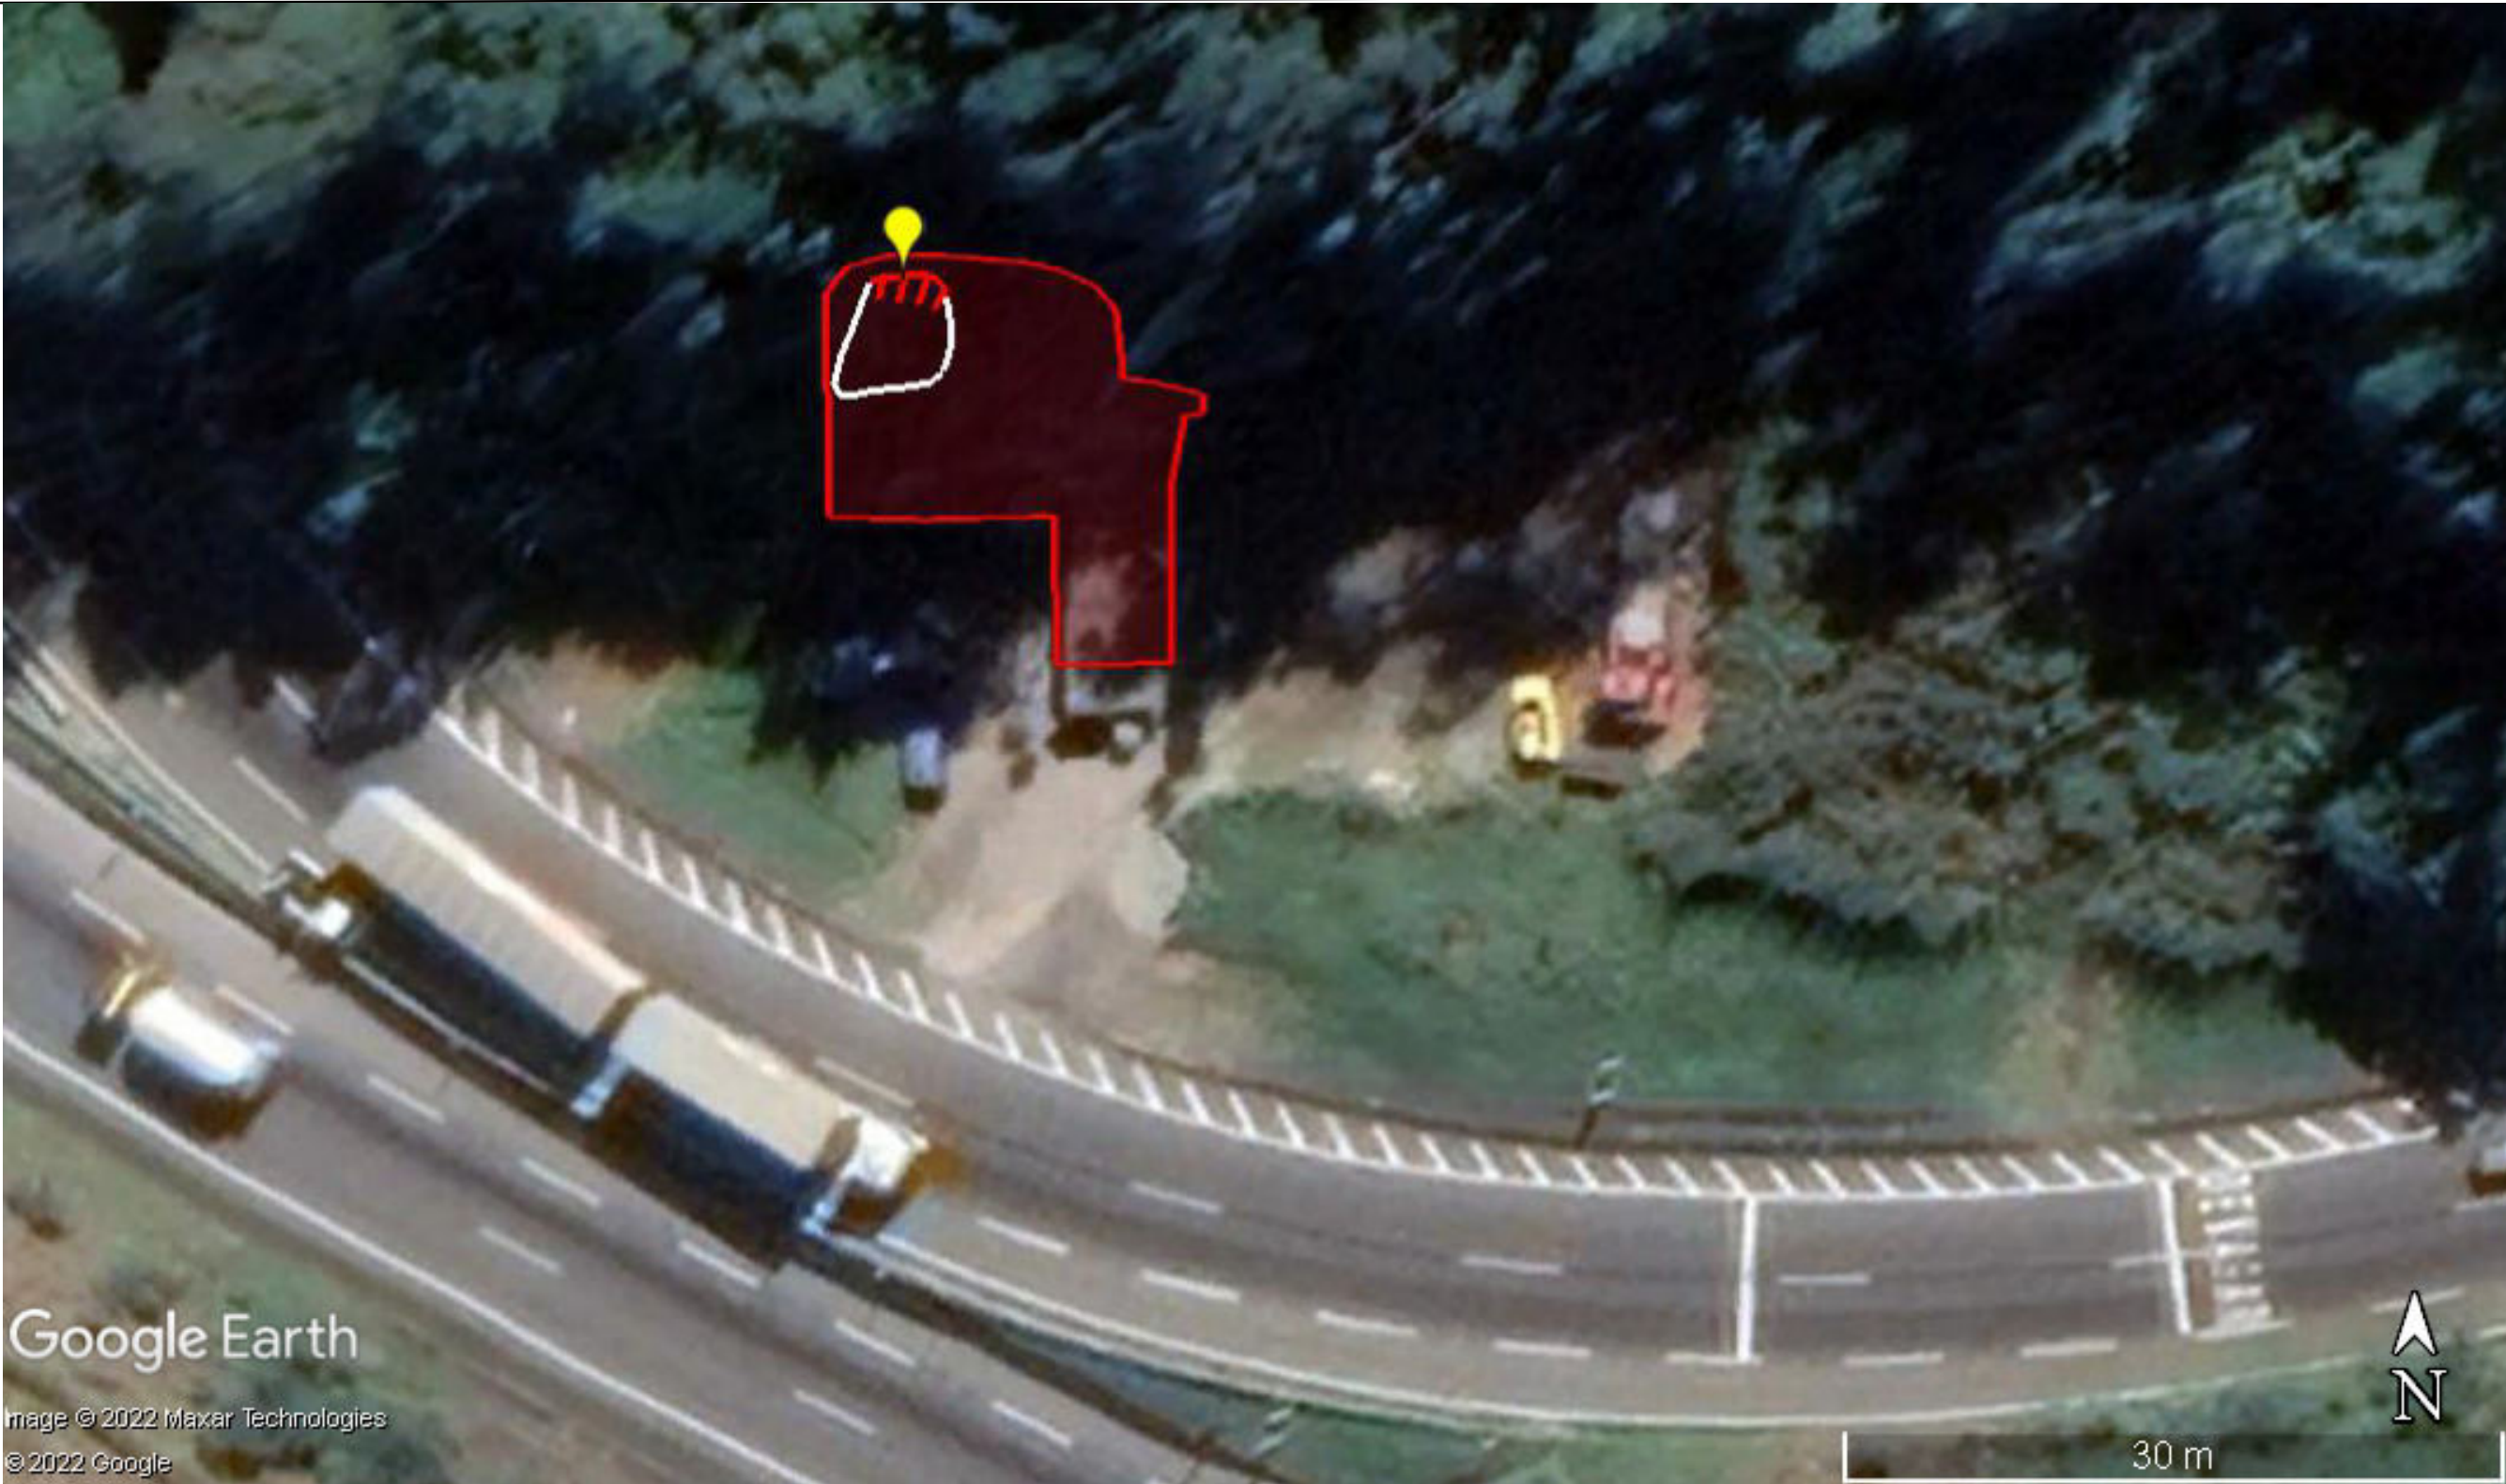
Visita técnica realizada devido à ocorrência de deslizamento planar em talude de corte na Estrada do Contorno, atingindo a área externa e o acesso da casa, localizada sobre a Oficina do Pepinho, na segunda entrada à esquerda após o Motel Play Love, ao lado de um campinho (foto a). Não foram registradas vítimas, assim como danos estruturais, decorrentes deste evento. O talude localizado nos fundos da moradia e da oficina apresenta perfil de intemperismo constituído por solo residual sobre afloramento rochoso alterado, sendo possível visualizar um plano bem marcado entre os dois materiais (foto d). A cicatriz do deslizamento tem dimensões de 4 metros de altura por 6 metros de extensão lateral, sendo a movimentação deflagrada por processos erosivos decorrentes do intenso fluxo de água pluvial durante o dia 15/02/2022 (fotos b, d, e). O deslizamento ocorreu na porção do talude que se encontrava sem intervenções, resultando na deposição do material mobilizado sobre a área externa e a escada de acesso da residência, posicionadas a cerca de 1 metro de distância do talude (foto e). A moradia está localizada a aproximadamente 1,5 metros do talude, onde na base foi construído um muro artesanal de 2,5 metros de altura por 5 metros de extensão lateral, que atua como contenção (fotos c, f). Este não apresenta drenos ao longo de sua face. O telhado da moradia apresenta caimento em direção ao contato entre a parte superior do muro e o talude, onde uma calha cimentada foi construída. Foram observadas árvores de grande porte com sinais de tombamento nas porções do talude adjacentes à cicatriz, podendo indicar evolução lateral do processo, resultando na obstrução do acesso e danos à moradia. Com base na observação dos processos superficiais que ocorrem na área, foi delimitado o risco remanescente.

Cicatriz de deslizamento
-

Delimitação da área de risco remanescente
-

Alcance do deslizamento
