## ATENDIMENTOS EMERGENCIAIS EM PETRÓPOLIS

MAIO DE 2022

### Deslizamentos em servidão da BR-040 - Bingen

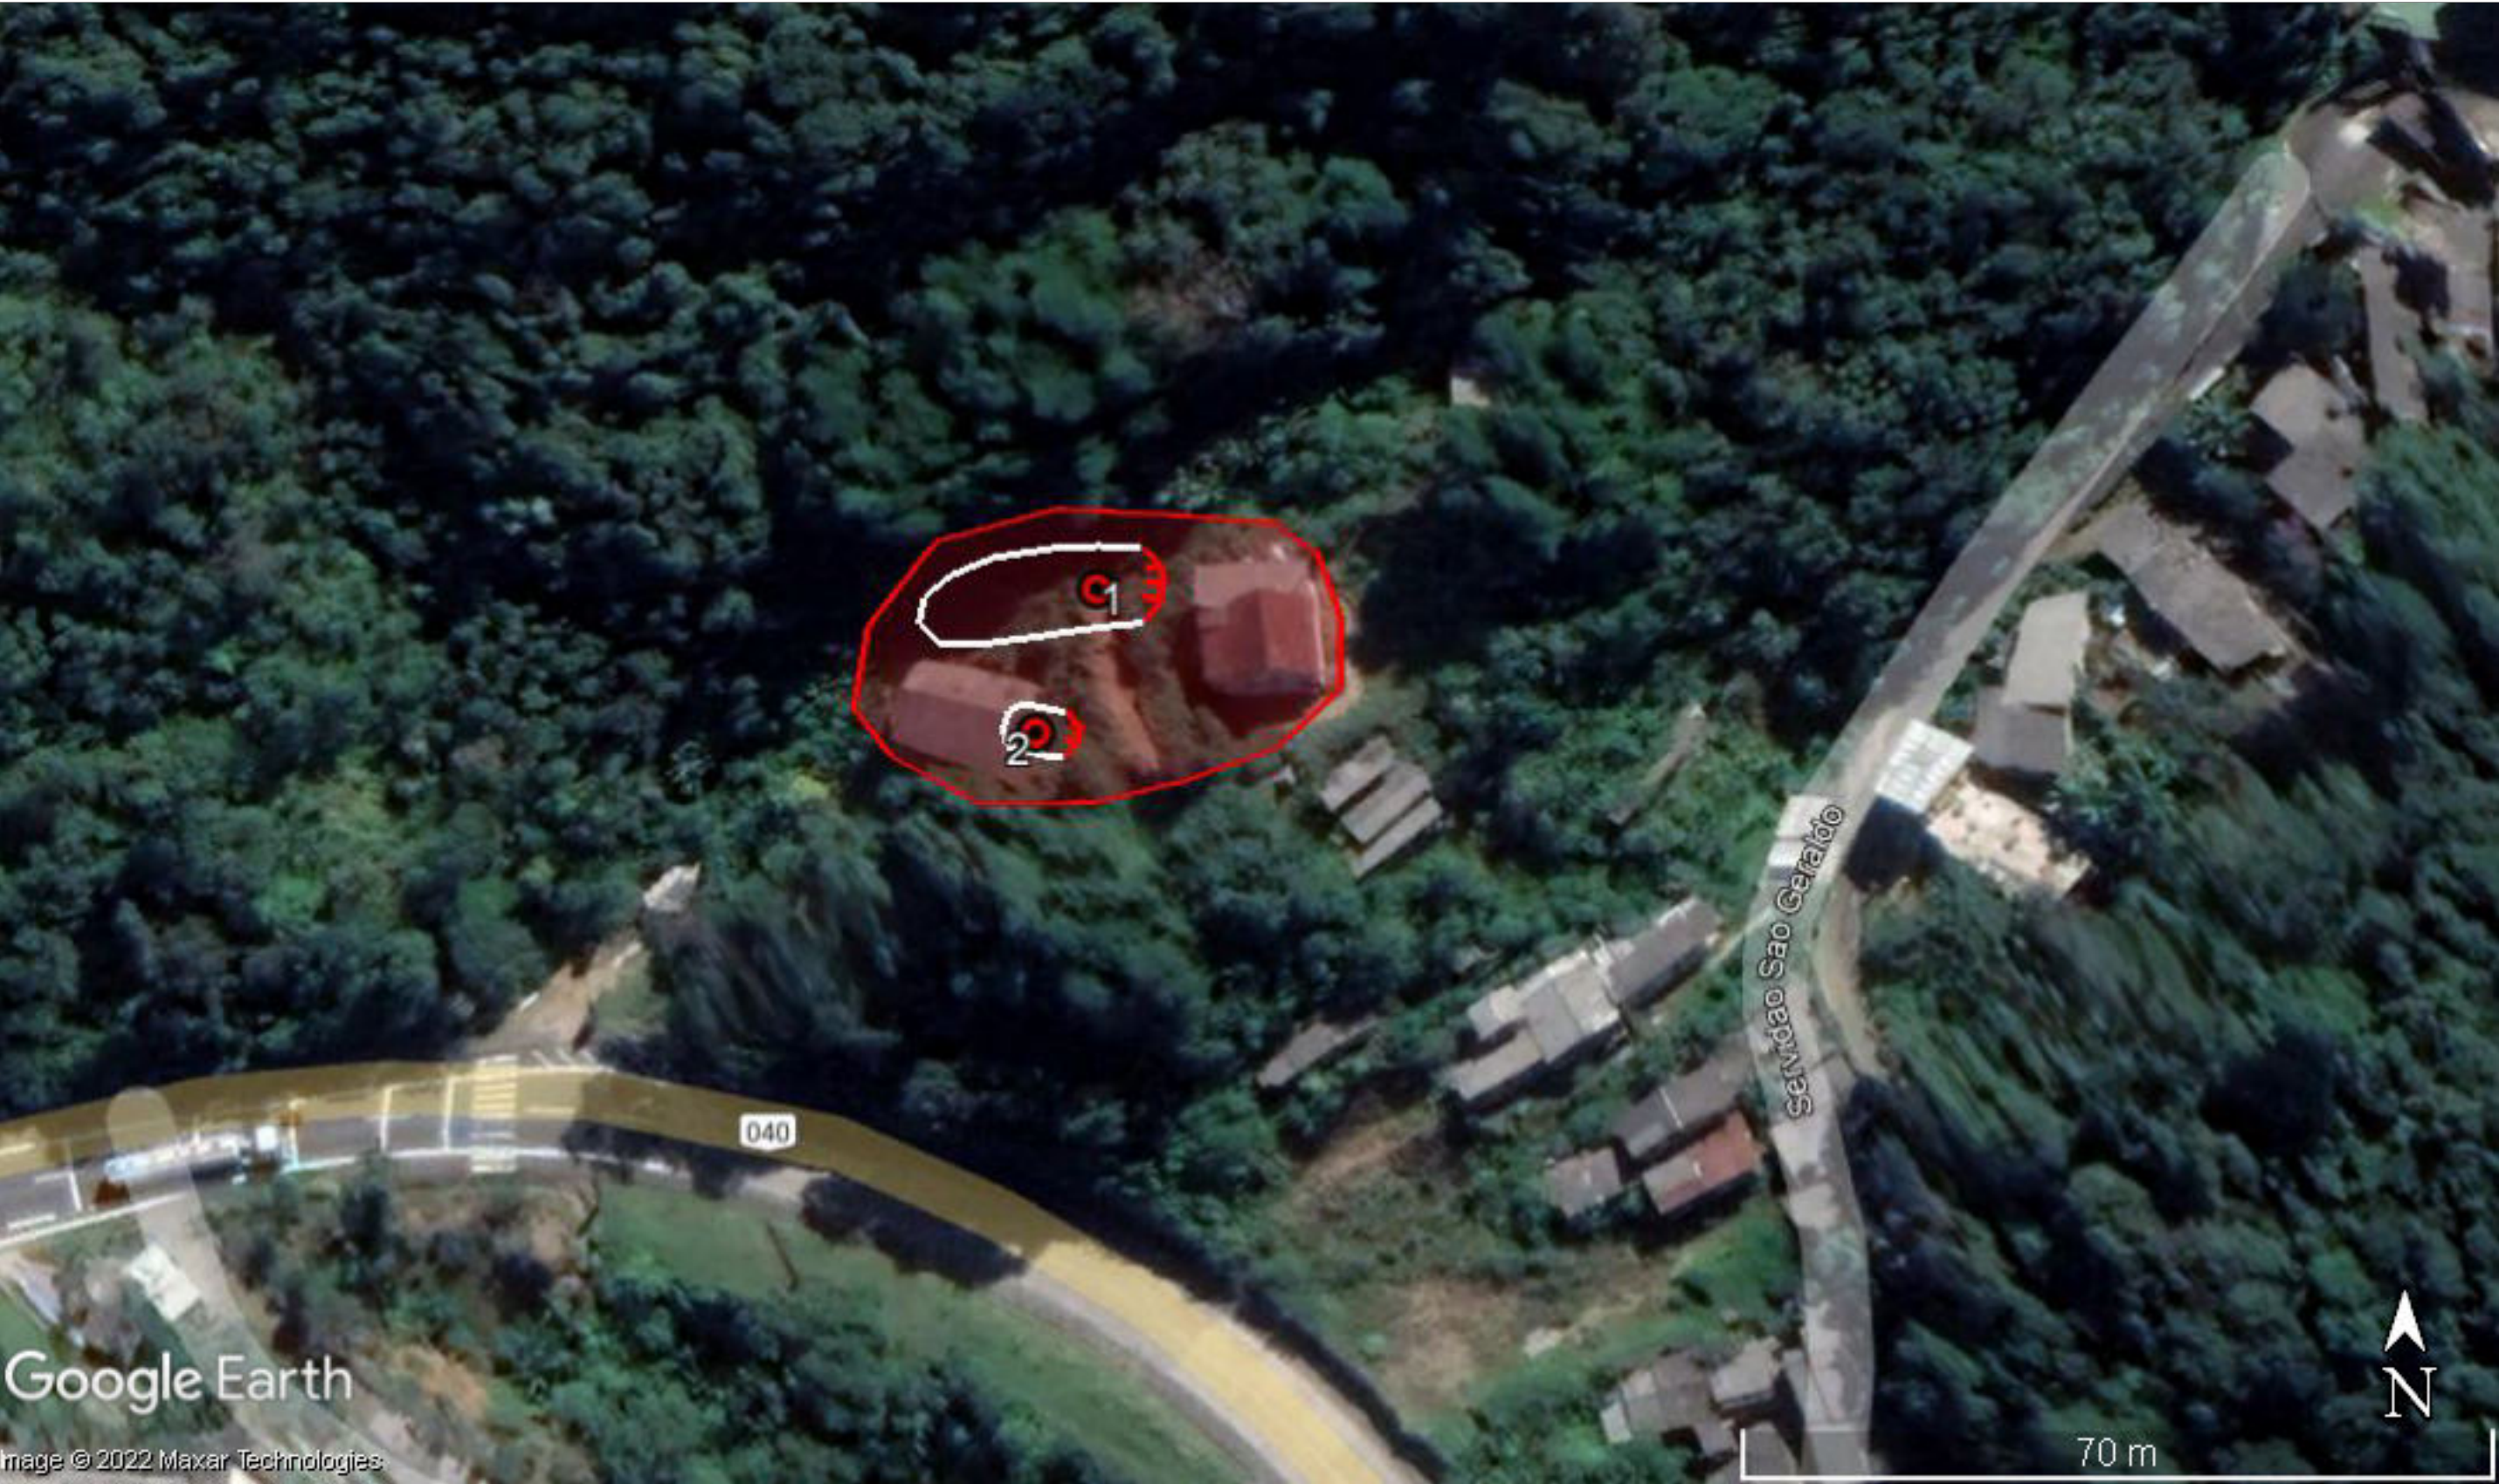
Ocorrência de dois deslizamentos planares em servidão à esquerda da BR-040, sentido Rio de Janeiro, na segunda faixa de pedestres após o Motel Play Love, localizada na região do Bingen. Os processos foram deflagrados no dia 15/02/2022. Não foram registradas vítimas decorrentes destes eventos.

(1) Deslizamento em talude de corte a montante do caminho de acesso à casa da Sra. Mariane (foto a), a partir de duas rupturas subsequentes, tendo a última resultado em um alcance mais extenso do que a primeira. Da crista do talude até o acesso, a cicatriz apresenta cerca de cinco metros de altura e 10 metros de largura em sua base. O perfil de intemperismo é constituído por solo residual e rocha alterada, com presença de blocos rochosos na transição, mobilizados na massa de solo durante a deflagração do deslizamento, junto com o lixo depositado no talude (foto b). O material mobilizado teve alcance de aproximadamente 23 metros em direção a jusante, cobrindo o terreno até o corrimão da casa da Sra. Maria (ponto 2) e obstruindo o acesso das casas a montante. Segundo relatos dos moradores, a cicatriz evoluiu lateralmente após a chuva do dia 20/03/2022. A casa da Sra. Mariane, a montante, está localizada a cerca de quatro metros da crista do talude, em terreno aplainado (foto c). Na porção à frente da casa, foi observado que o solo está úmido. Dessa forma, é necessário verificar se há alguma tubulação de água danificada que possa estar vertendo água na crista do talude, contribuindo para sua instabilidade. Além disso, não há nenhum sistema de drenagem próximo à crista. Ressalta-se a presença de uma drenagem natural adjacente ao terreno das casas e a presença de bananeiras na crista e no sopé do taude. Devido à densidade da vegetação, não foi possível observar a ocorrência de trincas de tração próximas à crista do talude. No advento de novas chuvas, o processo poderá evoluir a montante e lateralmente.

(2) Deslizamento em talude de corte nos fundos da casa da Sra. Maria, resultando na destruição parcial do telhado da moradia (foto d - telhado com calhas novas) e na deposição de material no sótão. Do telhado até o piso do sótão, a cicatriz apresenta cerca de 2 metros de altura e 5 metros de largura em sua base (foto e). Não foi possível observar o topo da cicatriz. O material mobilizado, composto por solo residual, teve alcance de dois metros a partir da base da cicatriz, sendo removido pelos moradores e depositado na lateral da casa (foto f). Ressalta-se que não há afastamento entre a casa e a face do talude, assim como não há sistema de drenagem a montante, na crista do talude. Devido à densidade da vegetação de pequeno porte, não foi possível observar a ocorrência de trincas de tração próximas ao topo da cicatriz.

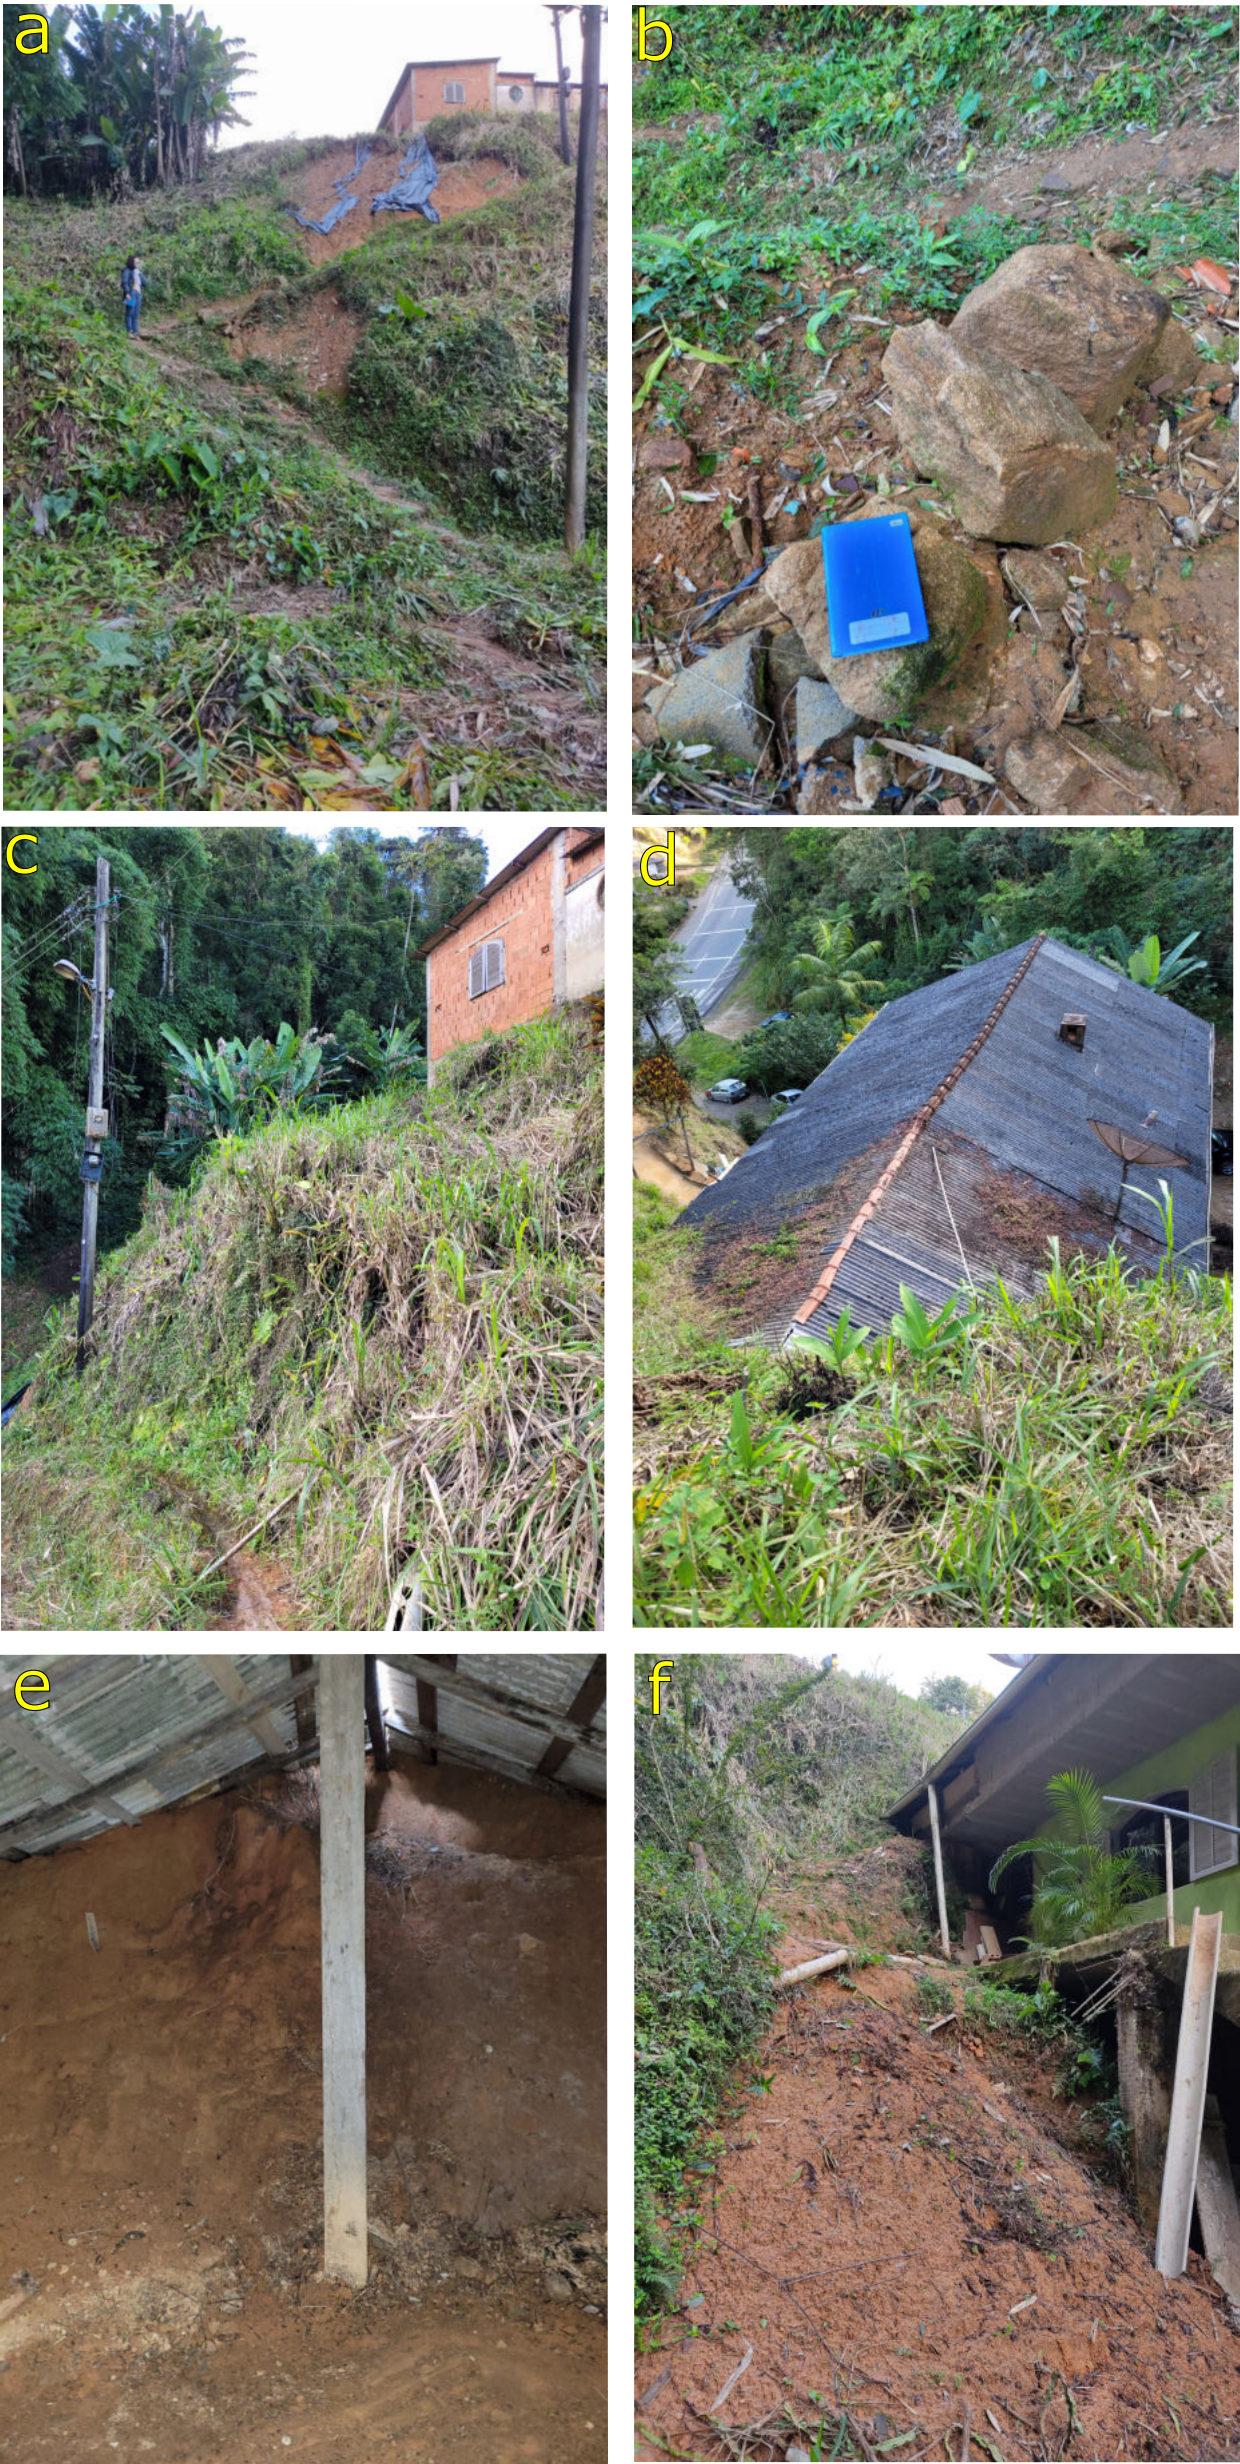
Cicatriz de deslizamento

Delimitação da área de risco remanescente

Alcance do deslizamento
