**ATENDIMENTOS EMERGENCIAIS EM PETRÓPOLIS**  
**MAIO DE 2022**  
**Deslizamento na R. Galdino Pimentel, Bingen**

**Sistema Geodésico WGS 84**  
**Projeto e fotografia: Equipe NADE / DRM-RJ**  
Data de elaboração: 30/05/2022  
Data de vistoria: 24/05/2022

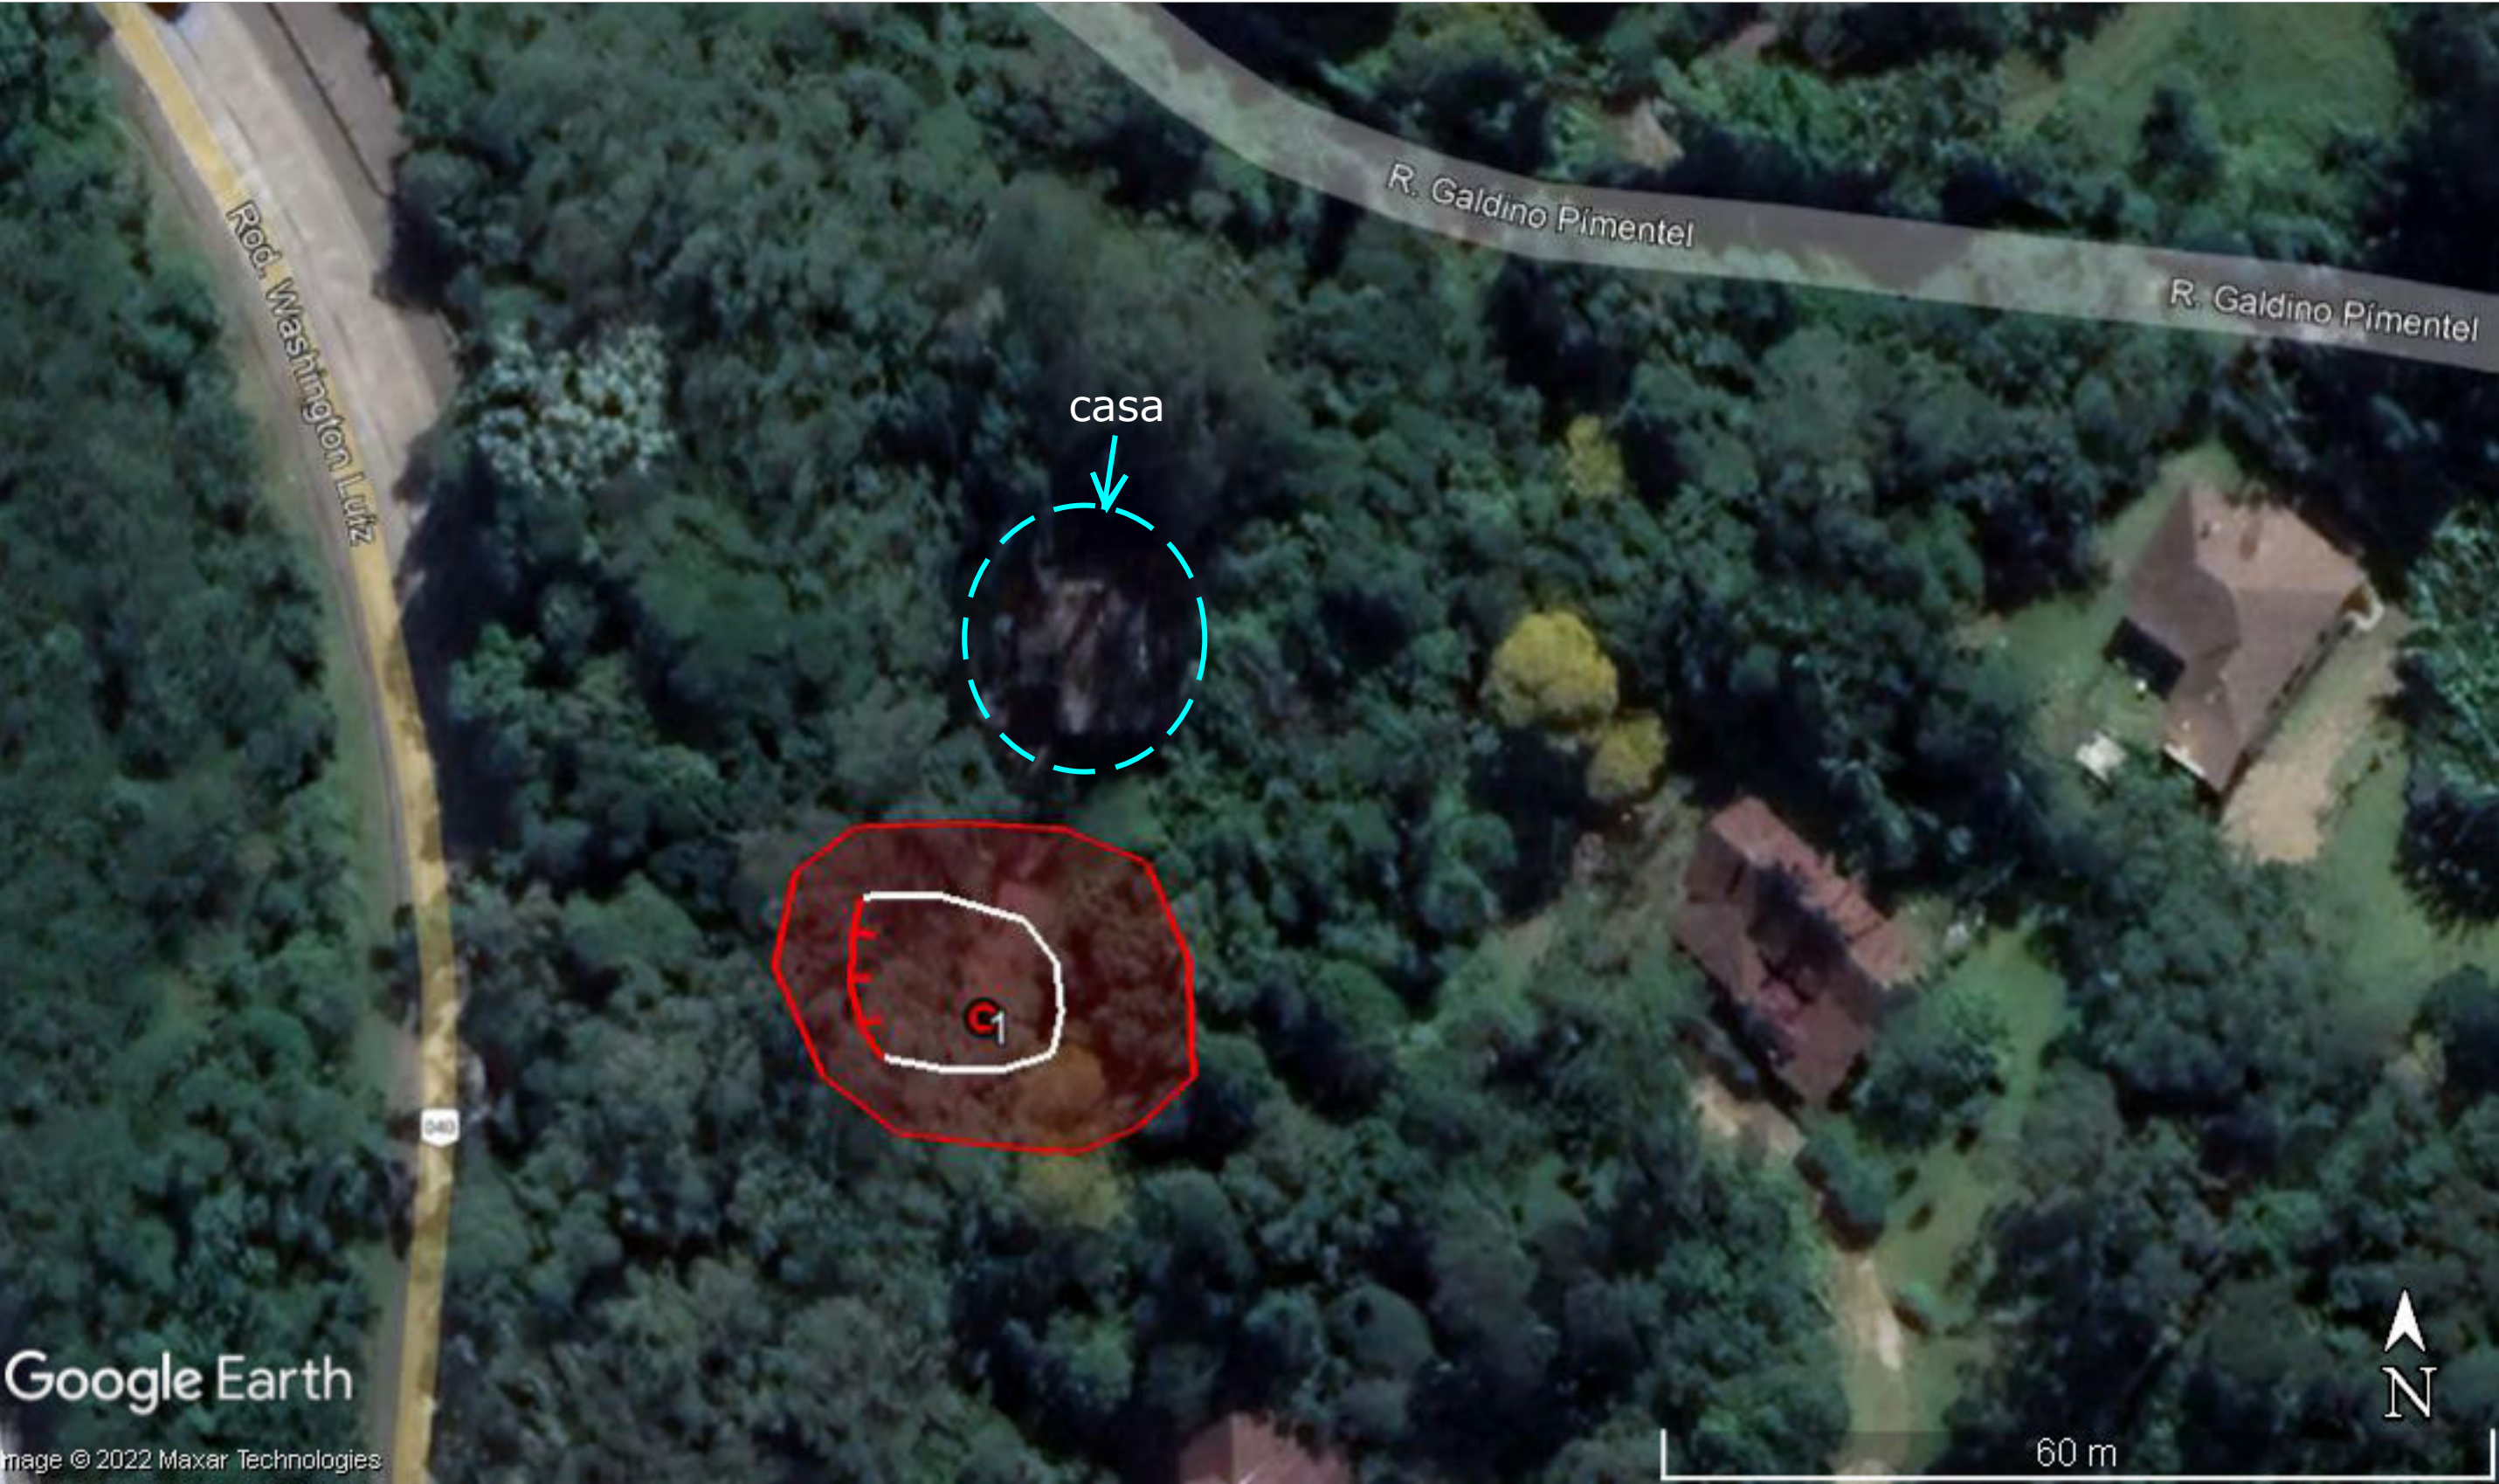
Ocorrência de deslizamento planar a montante do acesso ao terreno de número 499 da R. Galdino Pimentel, localizado na região do Bingen (foto a). O processo foi deflagrado no dia 15/02/2022. Não foram registrados vítimas nem danos estruturais decorrentes destes eventos. Do topo à base, junto ao pavimento de acesso, a cicatriz do deslizamento apresenta cerca de 7 metros de altura por 10 metros de largura e inclinação média de 35° (foto b). O material mobilizado, composto por solo e blocos de rocha (foto c), teve alcance reduzido devido à contenção exercida pela alta densidade de vegetação de médio a grande porte, depositando-se a menos de meio metro de distância da base do talude. O acesso de veículos não foi obstruído. A moradia está localizada a cerca de 13 metros de distância da cicatriz, estando, portanto, afastada da zona atingida. Ao longo do talude, algumas feições indicativas de instabilidade foram observadas. O topo da cicatriz apresenta relevo negativo, podendo sinalizar uma possível evolução a montante do processo (foto d). Não foi possível acessar o terreno a montante da cicatriz para avaliar a ocorrência de trincas. Nas áreas adjacentes à cicatriz, algumas árvores de grande porte apresentam sinais de tombamento, indicando possível evolução lateral (foto e). Caso ocorra evolução lateral até a porção do talude próxima à casa, o acesso de veículos será parcialmente obstruído. Devido à distância de 5 metros entre a lateral da casa e a porção mais proximal do talude, ressalta-se a presença de árvores de grande porte com potencial de queda, podendo resultar em danos à moradia.
