**ATENDIMENTOS EMERGENCIAIS EM PETRÓPOLIS**

**MAIO DE 2022**

**Deslizamentos na Servidão Ernani da Silveira- Bingen**

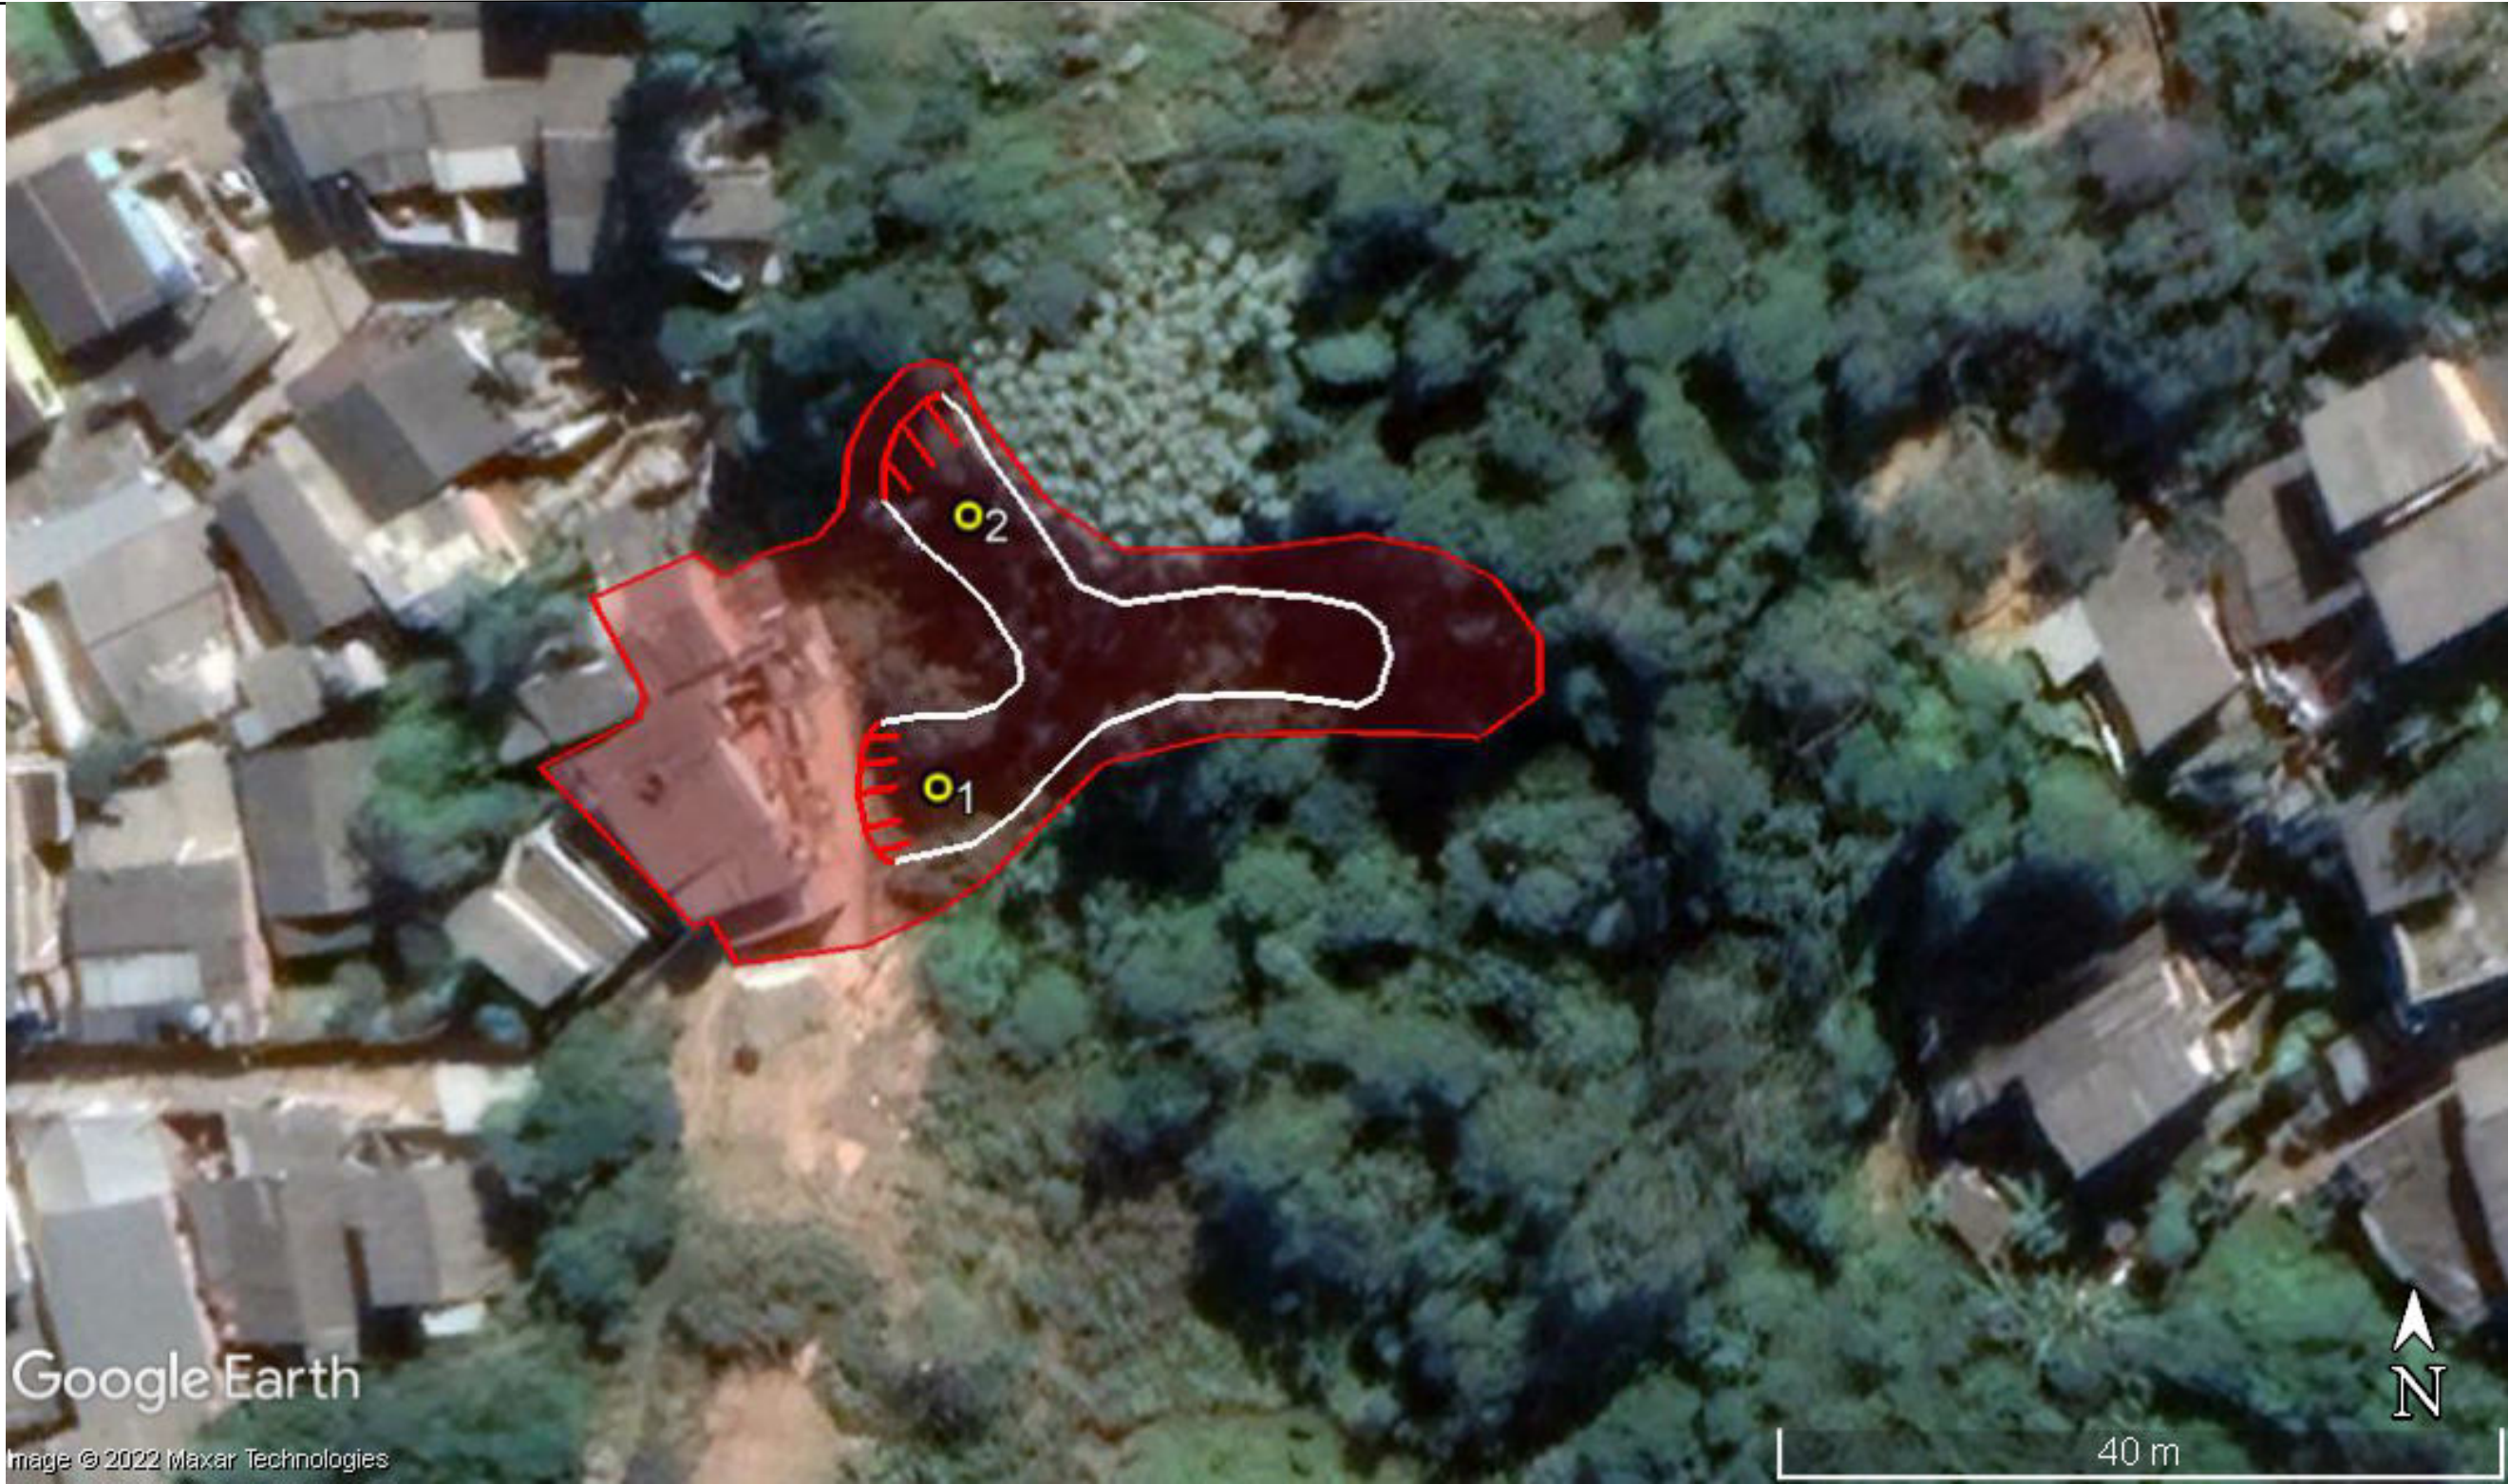
Visita técnica realizada devido à ocorrência de dois deslizamentos planares na Servidão Ernani da Silveira, nas proximidades dos números 98 e 373, em decorrência das chuvas do dia 15/02/22 (foto a). Não foram registradas vítimas decorrentes destes eventos.

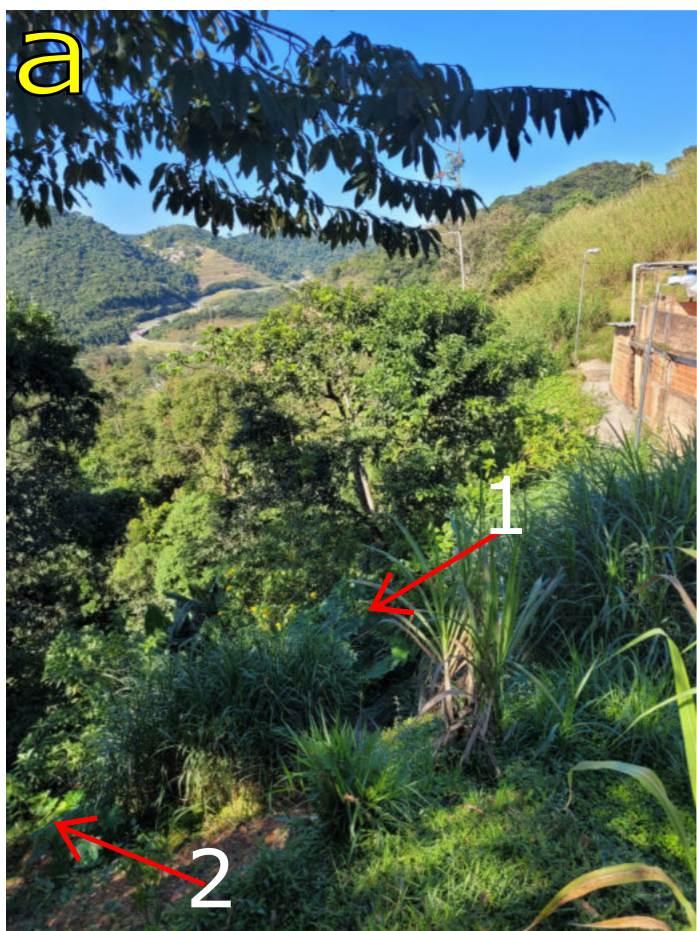
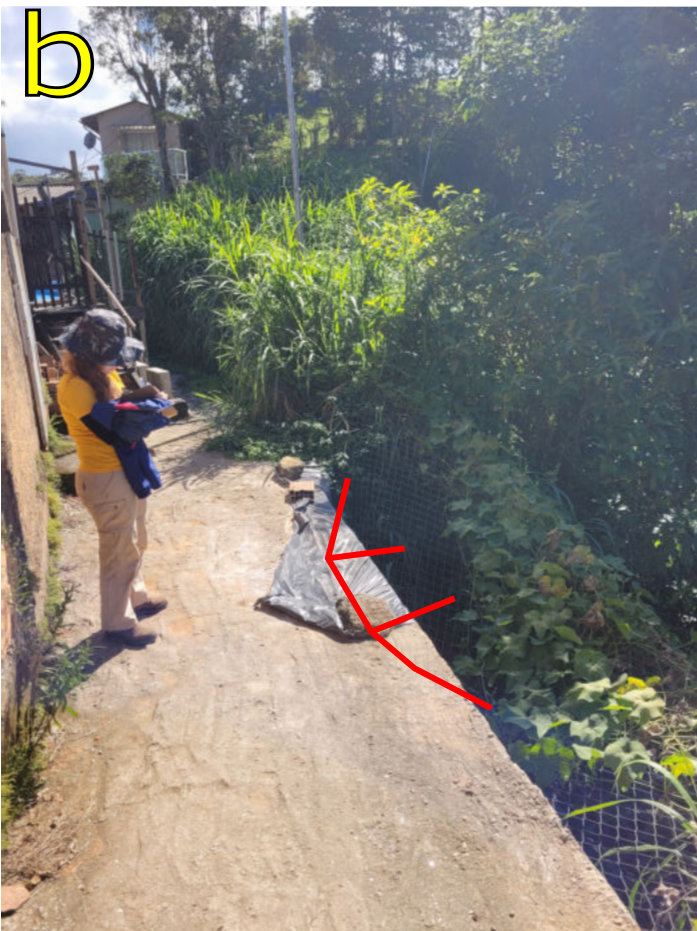
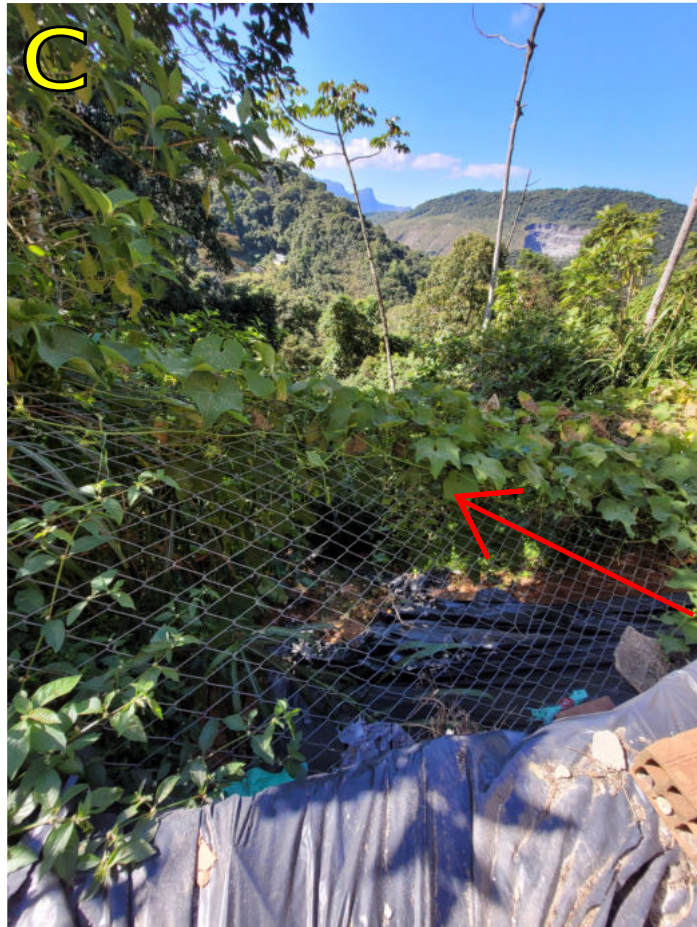
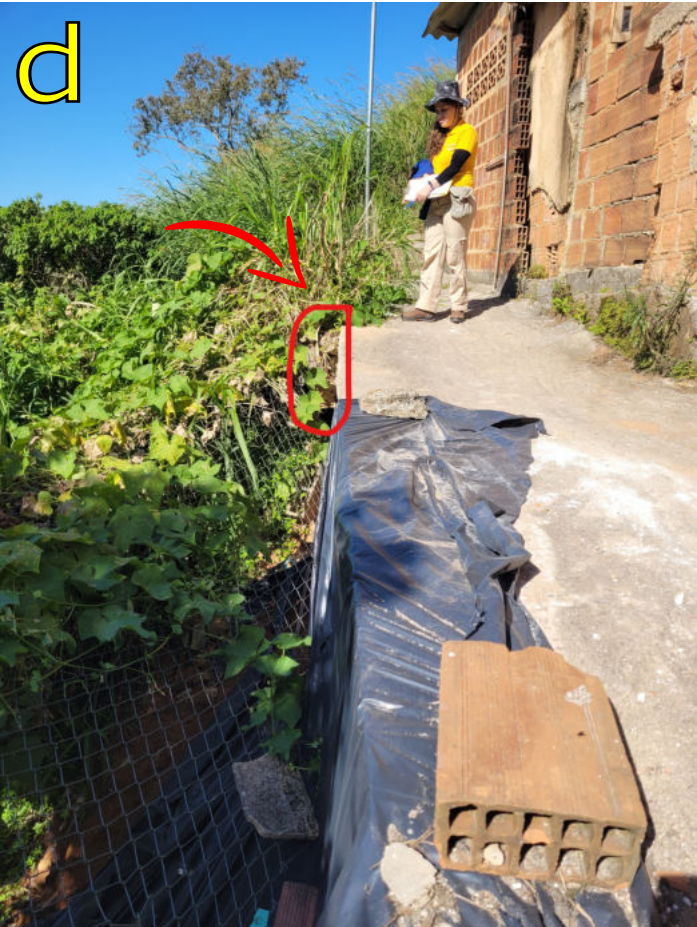
(1) Deslizamento planar a jusante da moradia de número 373, abaixo do acesso cimentado dos moradores (foto b). A cicatriz do deslizamento apresenta cerca de 8 metros de extensão lateral e altura maior do que 15 metros, não sendo possível observar o alcance final do material transportado devido à alta densidade de vegetação de grande porte por todo a encosta (foto c). A moradia está localizada a cerca de 1,7 metros de distância da crista do talude, sendo esta distância utilizada como acesso para os moradores. Abaixo do acesso, um muro de alvenaria cedeu parcialmente com a deflagração do deslizamento (foto d). Não é possível observar a crista da cicatriz. Nas porções da encosta adjacentes à cicatriz, é possível observar árvores de grande porte com sinais de tombamento em direção à drenagem a jusante, podendo indicar evolução lateral do processo.

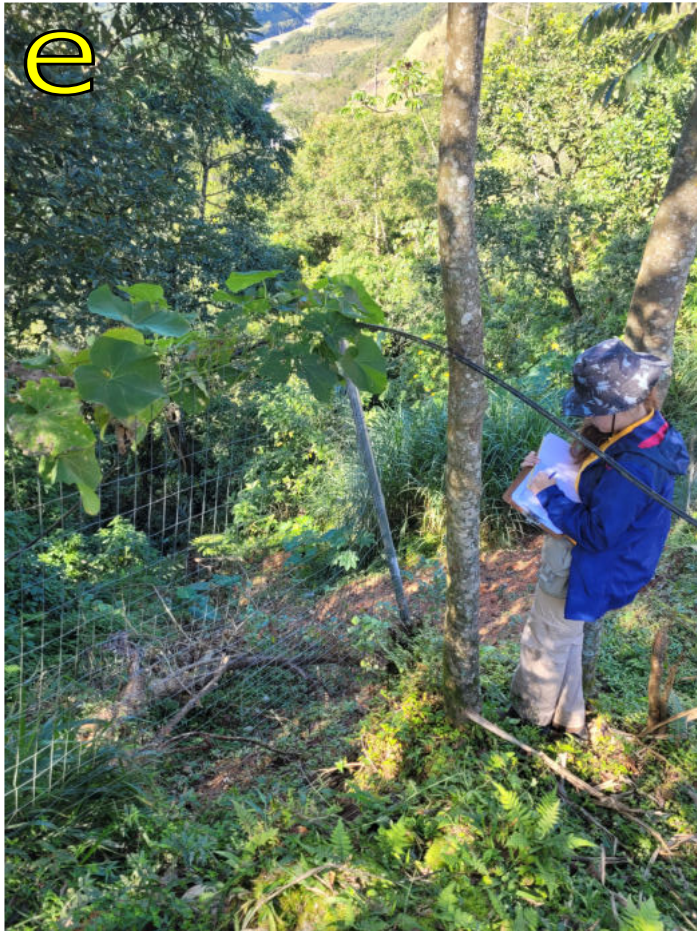
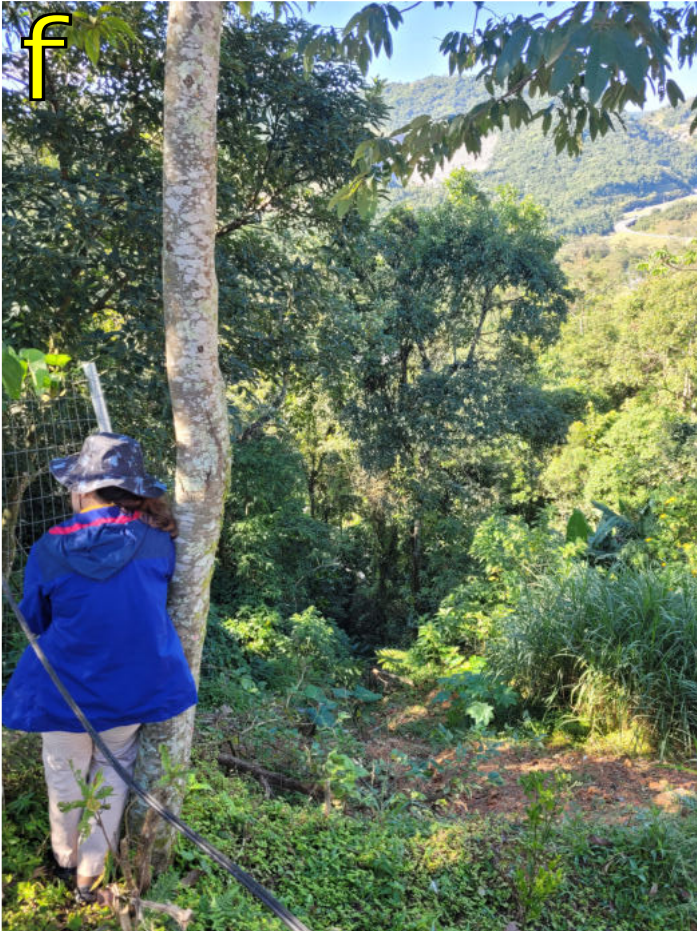
(2) Deslizamento planar a jusante do quintal de número 98 (fotos e-f). A cicatriz possui extensão lateral em torno de 6 metros e altura acima de 20 metros, não sendo possível observar o alcance final do material transportado devido à alta densidade de vegetação de grande porte por todo a encosta. Presença de bananeiras próximas ao sopé do talude, com toda a encosta possuindo grande aporte hídrico. Há um pequeno degrau de abatimento a 1 metro da crista da cicatriz. Nas porções da encosta adjacentes à cicatriz, é possível observar árvores de grande porte com sinais de tombamento em direção à drenagem a jusante, podendo indicar evolução lateral do processo. A casa 98 encontra-se afastada da crista da cicatriz, apresentando cerca de 8 metros de distância e sem risco remanescente associado.
