**PARECER TÉCNICO EM MANGARATIBA-RJ**

**ABRIL DE 2023**

RUA JOSÉ ALVES DE SOUZA E SILVA, 86  
PARQUE BELA VISTA I

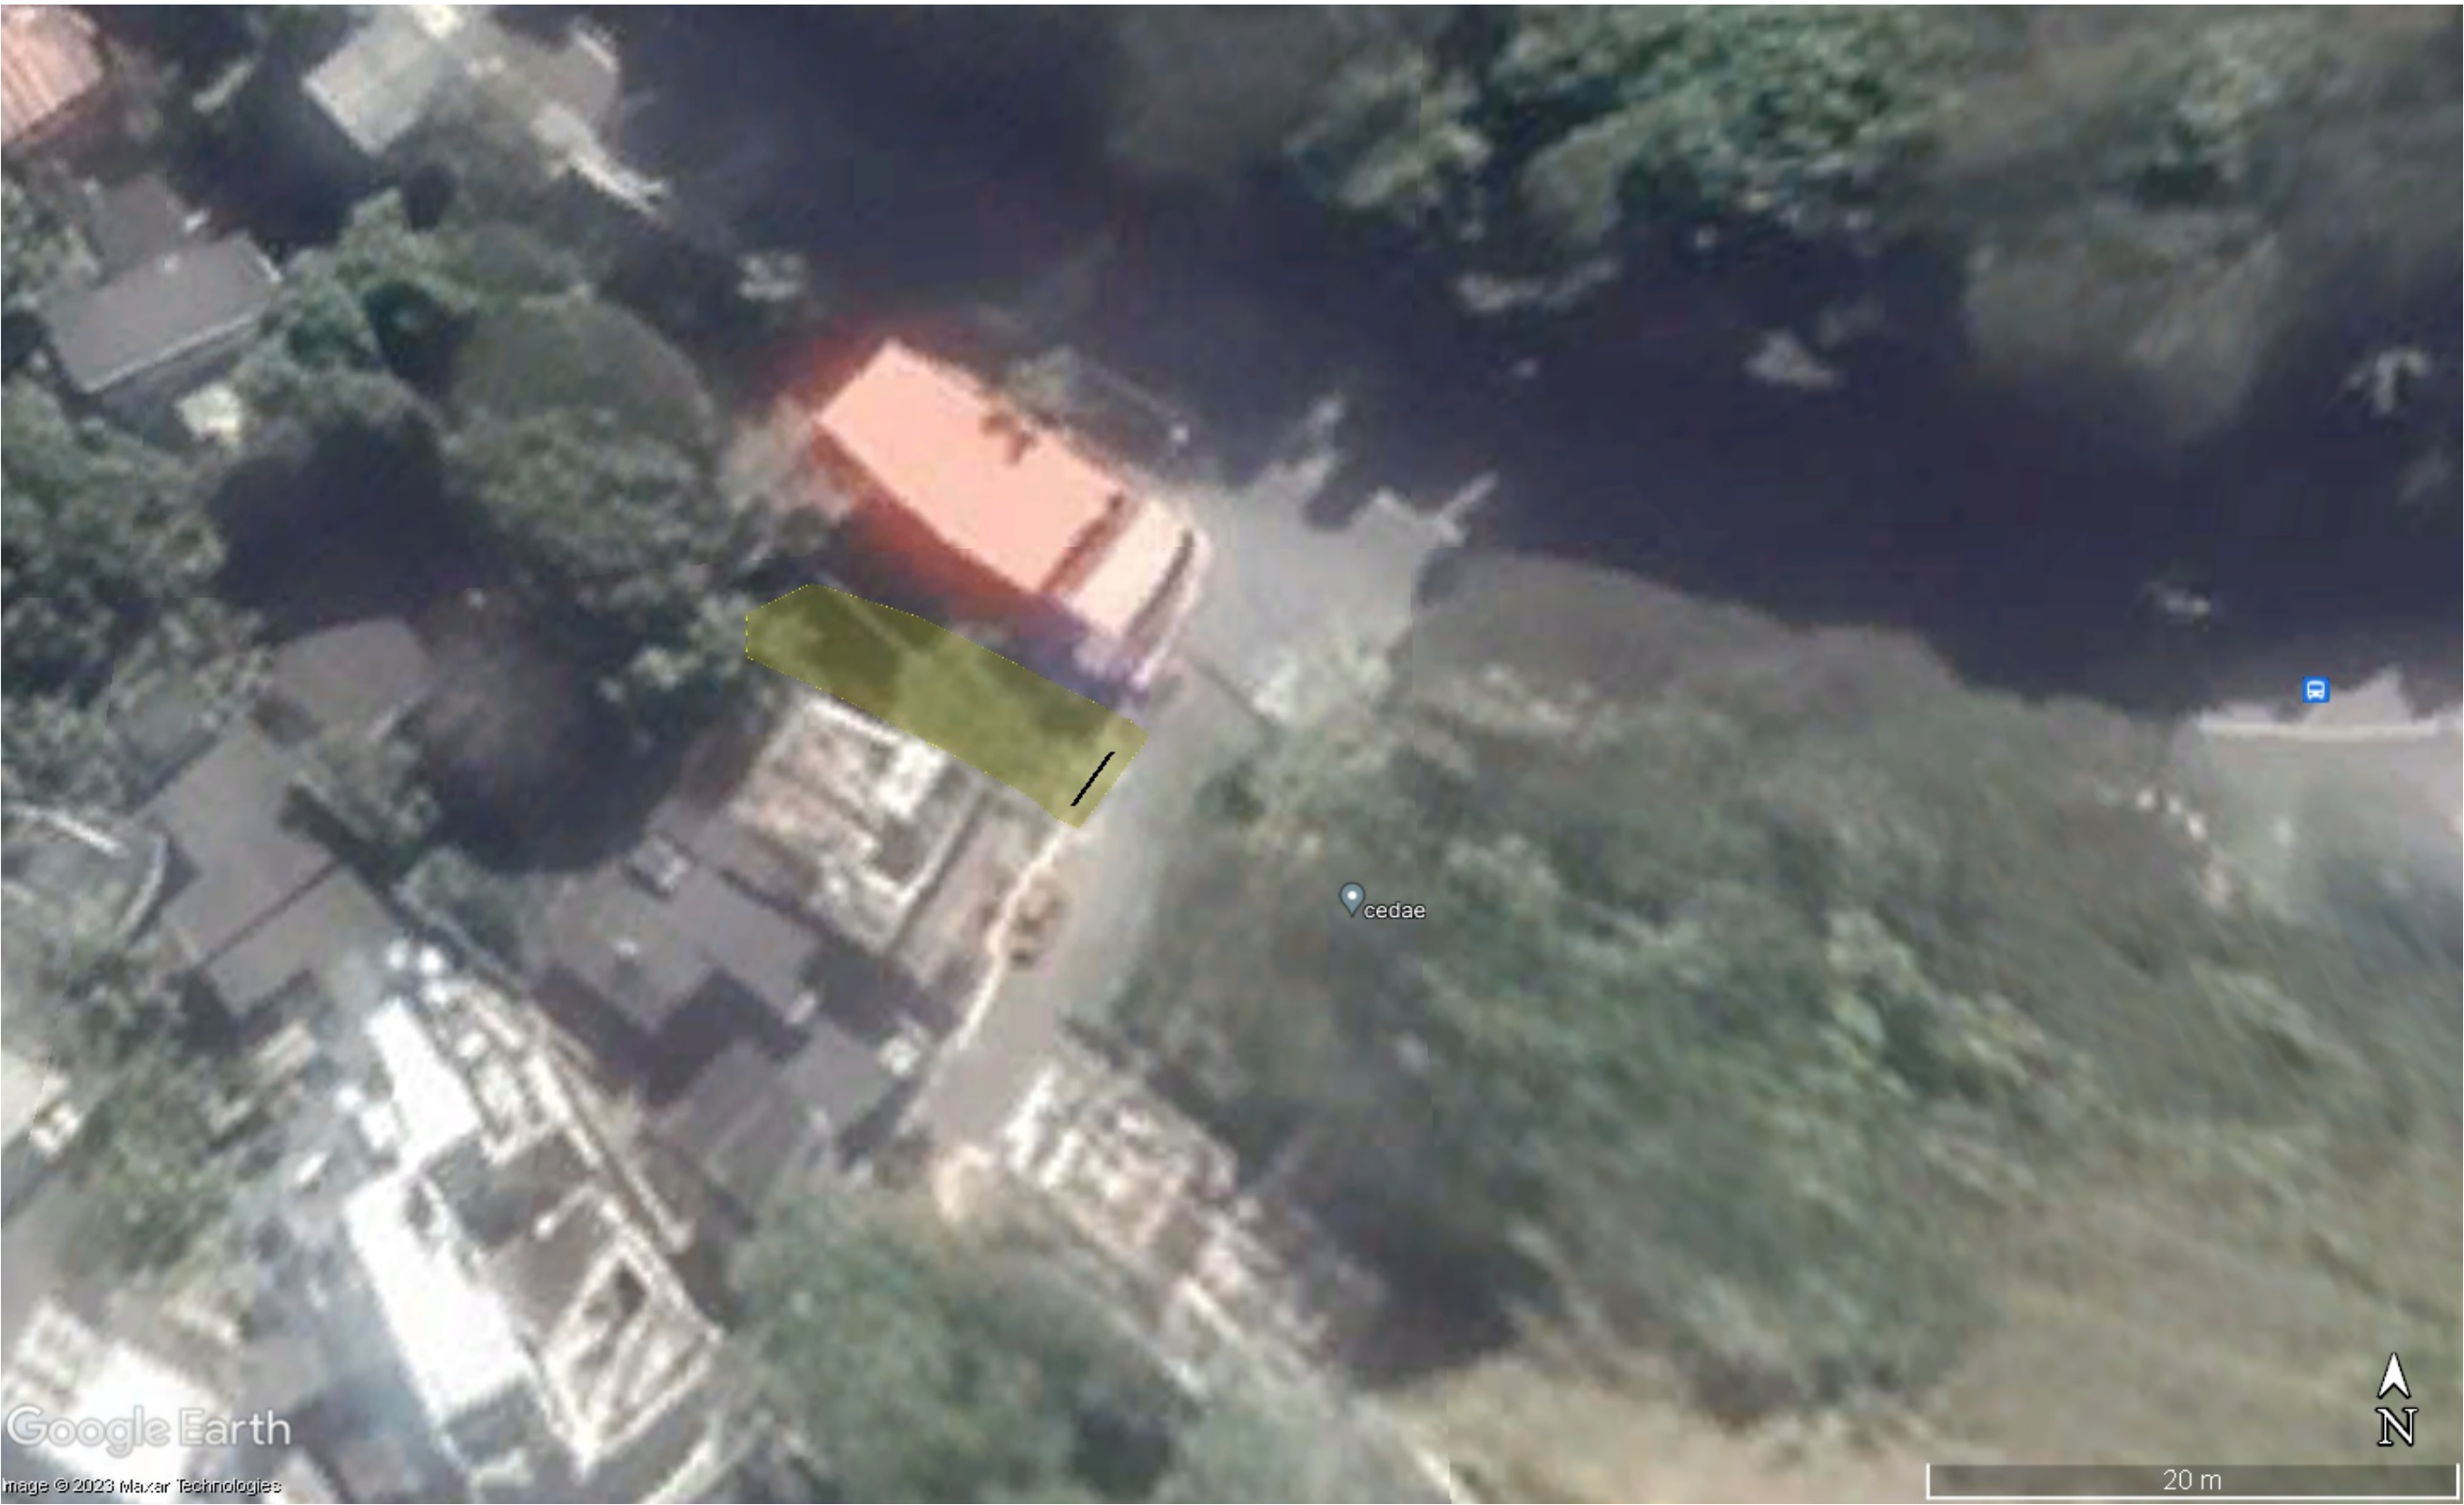
Em frente ao número 86 foram verificadas trincas (A) na rua próxima à escada de acesso ao quintal com residências na parte inferior do nível da rua.

Da rua ao quintal, há um talude de cerca de 2,5m de altura com uma caixa d'água (B) acima de um telheiro. Há uma goiabeira (C), árvore de porte médio, inclinada em direção ao quintal neste talude.

Considerando o cenário atual, a metodologia de classificação de risco do DRM-RJ, trata-se de uma área de Risco Médio, ou seja, há possibilidade de risco de avanço dos processos descritos em caso de chuvas intensas que causem instabilidade nas encostas. Portanto, recomenda-se a fiscalização e monitoramento do local, avaliação de um profissional capacitado e qualificado para a adoção de obras geotécnicas cabíveis.
