### ATENDIMENTOS EMERGENCIAIS EM PETRÓPOLIS

**Deslizamento na rua João Macedo, nº 259 e rua Armando Fráguas Nogueira - Valparaíso.**

**Projeto e fotografia: Equipe NADE / DRM-RJ**

Data da vistoria: 24/05/22

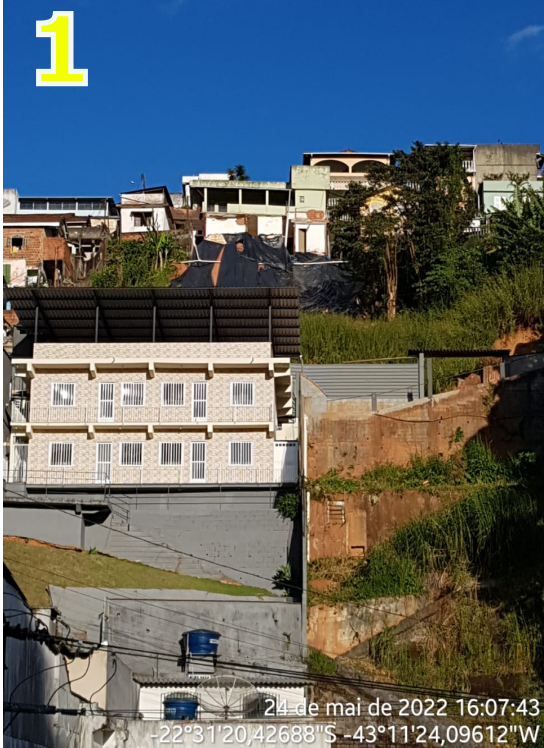
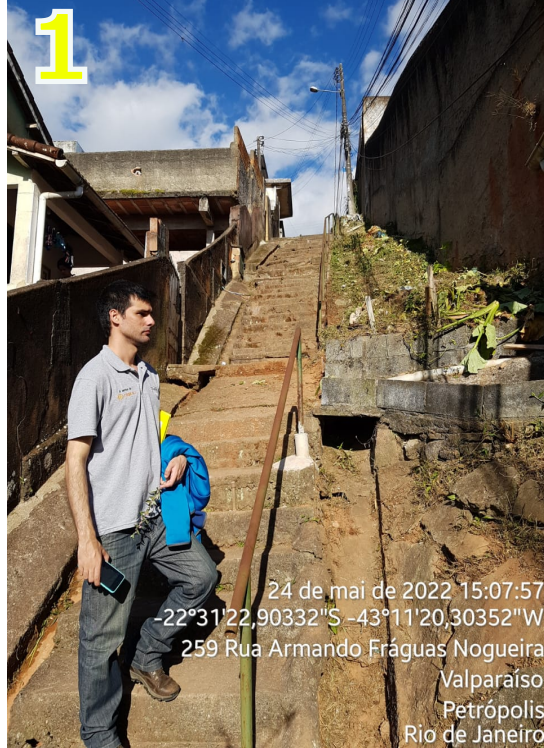
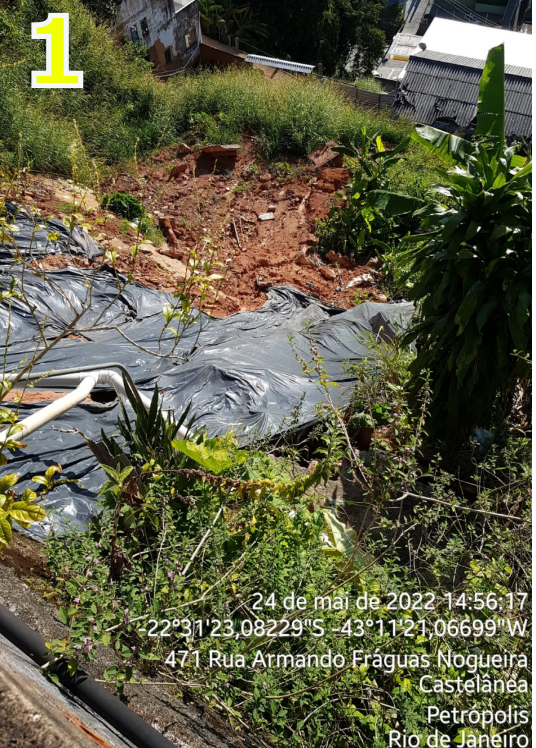
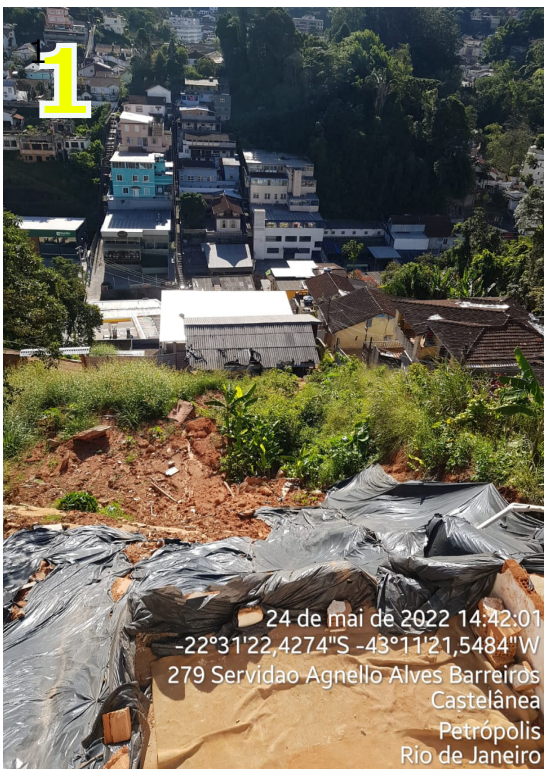
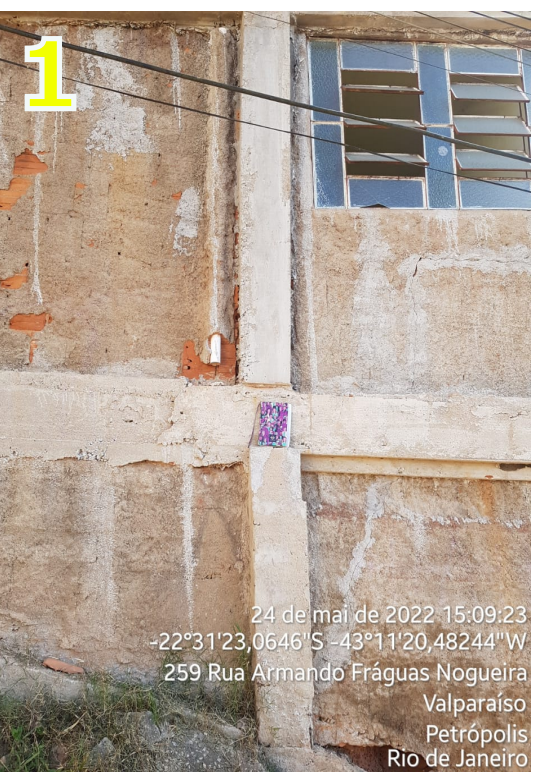
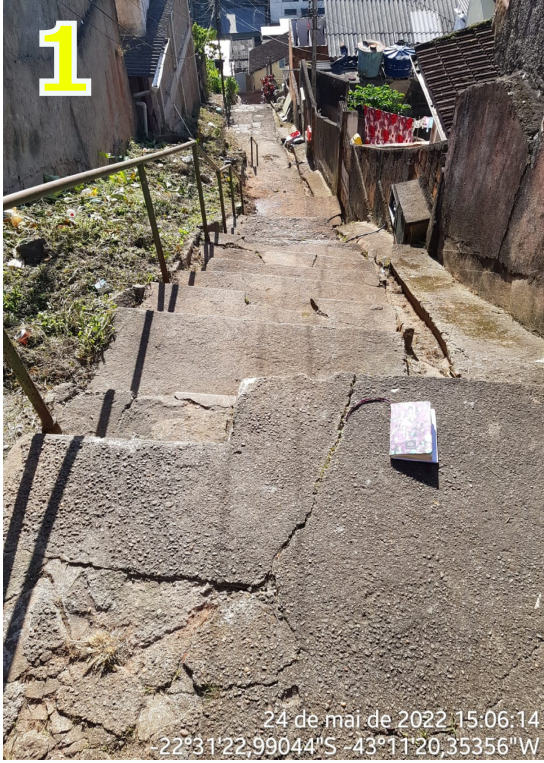
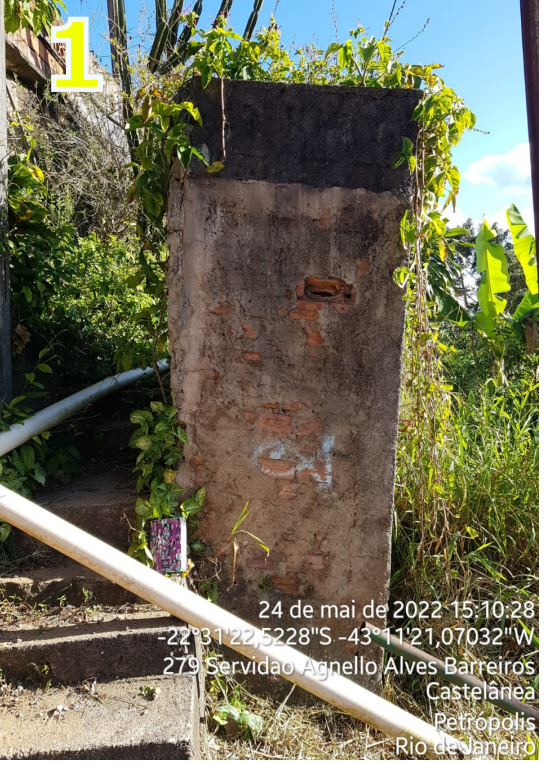
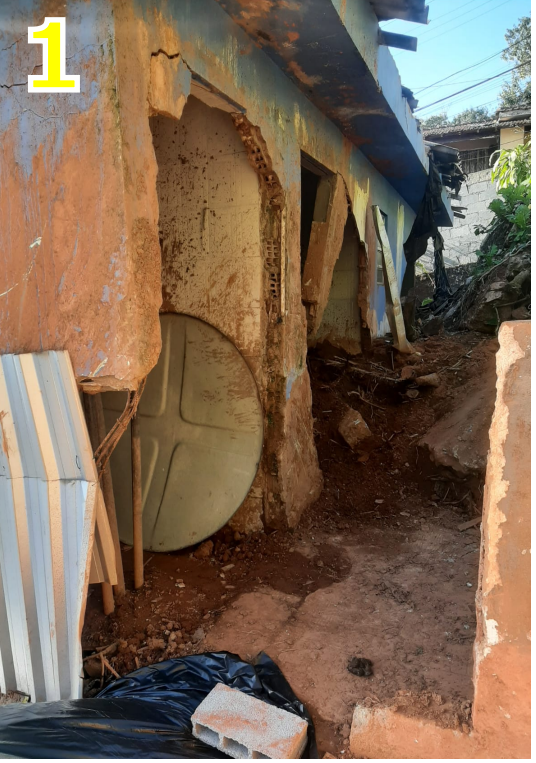
Revisita realizada no dia 24/05/2022, na Rua João Macedo, nº 259, com acesso pela Rua Coronel Veiga nº259. **Pt1)** Ocorência em 15/02/2022 de escorregamento planar de solo residual maduro danificando e interditando 3 casas, apontadas no mapa como A, B e C, a montante da cicatriz do escorregamento e atingindo a casa 259 E a jusante. A crista possui pouco mais de 22 m de comprimento, 34 m de altura, declividade com aproximadamente 60° e alcance de 56 m. Havia um muro de contenção em meia encosta onde há histórico de deslizamento ocorrido em 1988. Essa construção com a ocorrência do movimento descendente, avolumou o fluxo e atingiu a casa 259 E. Há relatos, de fluxo de água de canos de PVC da casa C, em direção ao talude, desde setembro/2022. No trecho da vertente entre a crista da cicatriz até onde se situava o muro de contenção, a vegetação era de médio porte e a jusante de pequeno porte. O escorregamento descalçou a casa C, destruiu parte frontal da casa B, a qual foi parcialmente demolida para redução do peso. A ação afetou a parte frontal da casa A, que também teve parte do seu muro colapsado no dia 15 de abril após chuvas. Na casa 259 E, o fluxo de material descendente atingiu os fundos da mesma, destruindo e invadindo um quarto e a cozinha. O fluxo avançou para quintal, derrubando muro e o portão da garagem, alcançando a rua e uma vertente a jusante da Rua João Macedo. Esta residência possui um muro de 2,5 m de contenção, distando 1,5 m da casa. **Pt 2)** No quintal da casa 259 E, à direita, houve um segudo processo envolvendo solo residual, sendo responsável pela destruição do muro da residência vizinha à direita. Este deslizamento tem crista de 4 m de comprimento, 6 m de altura e alcance de 10 m e com declividade de 65°. Foi possível identificar um cano de metal antigo com indícios de água servida para o interior da cicatriz. O evento expôs parte a estrutura da casa. A escada da servidão que acessa as residências a montante do deslizamento está danificada, apresentando trincas e inclinação em direção ao deslizamento. Na casa A, tanto a parede como as colunas laterais estão com trincas e desalinhadas. Diante deste quadro, traça-se um polígono de risco remanescente das casas A, B, C e 259 E pela fragilidade das construções após os eventos, sendo vistos nas formas de extensas rachaduras e trincas e parcialmente destruídas. Em caso de novas chuvas o processo pode ser reativado, visto que a vertente apresenta instabilidade.

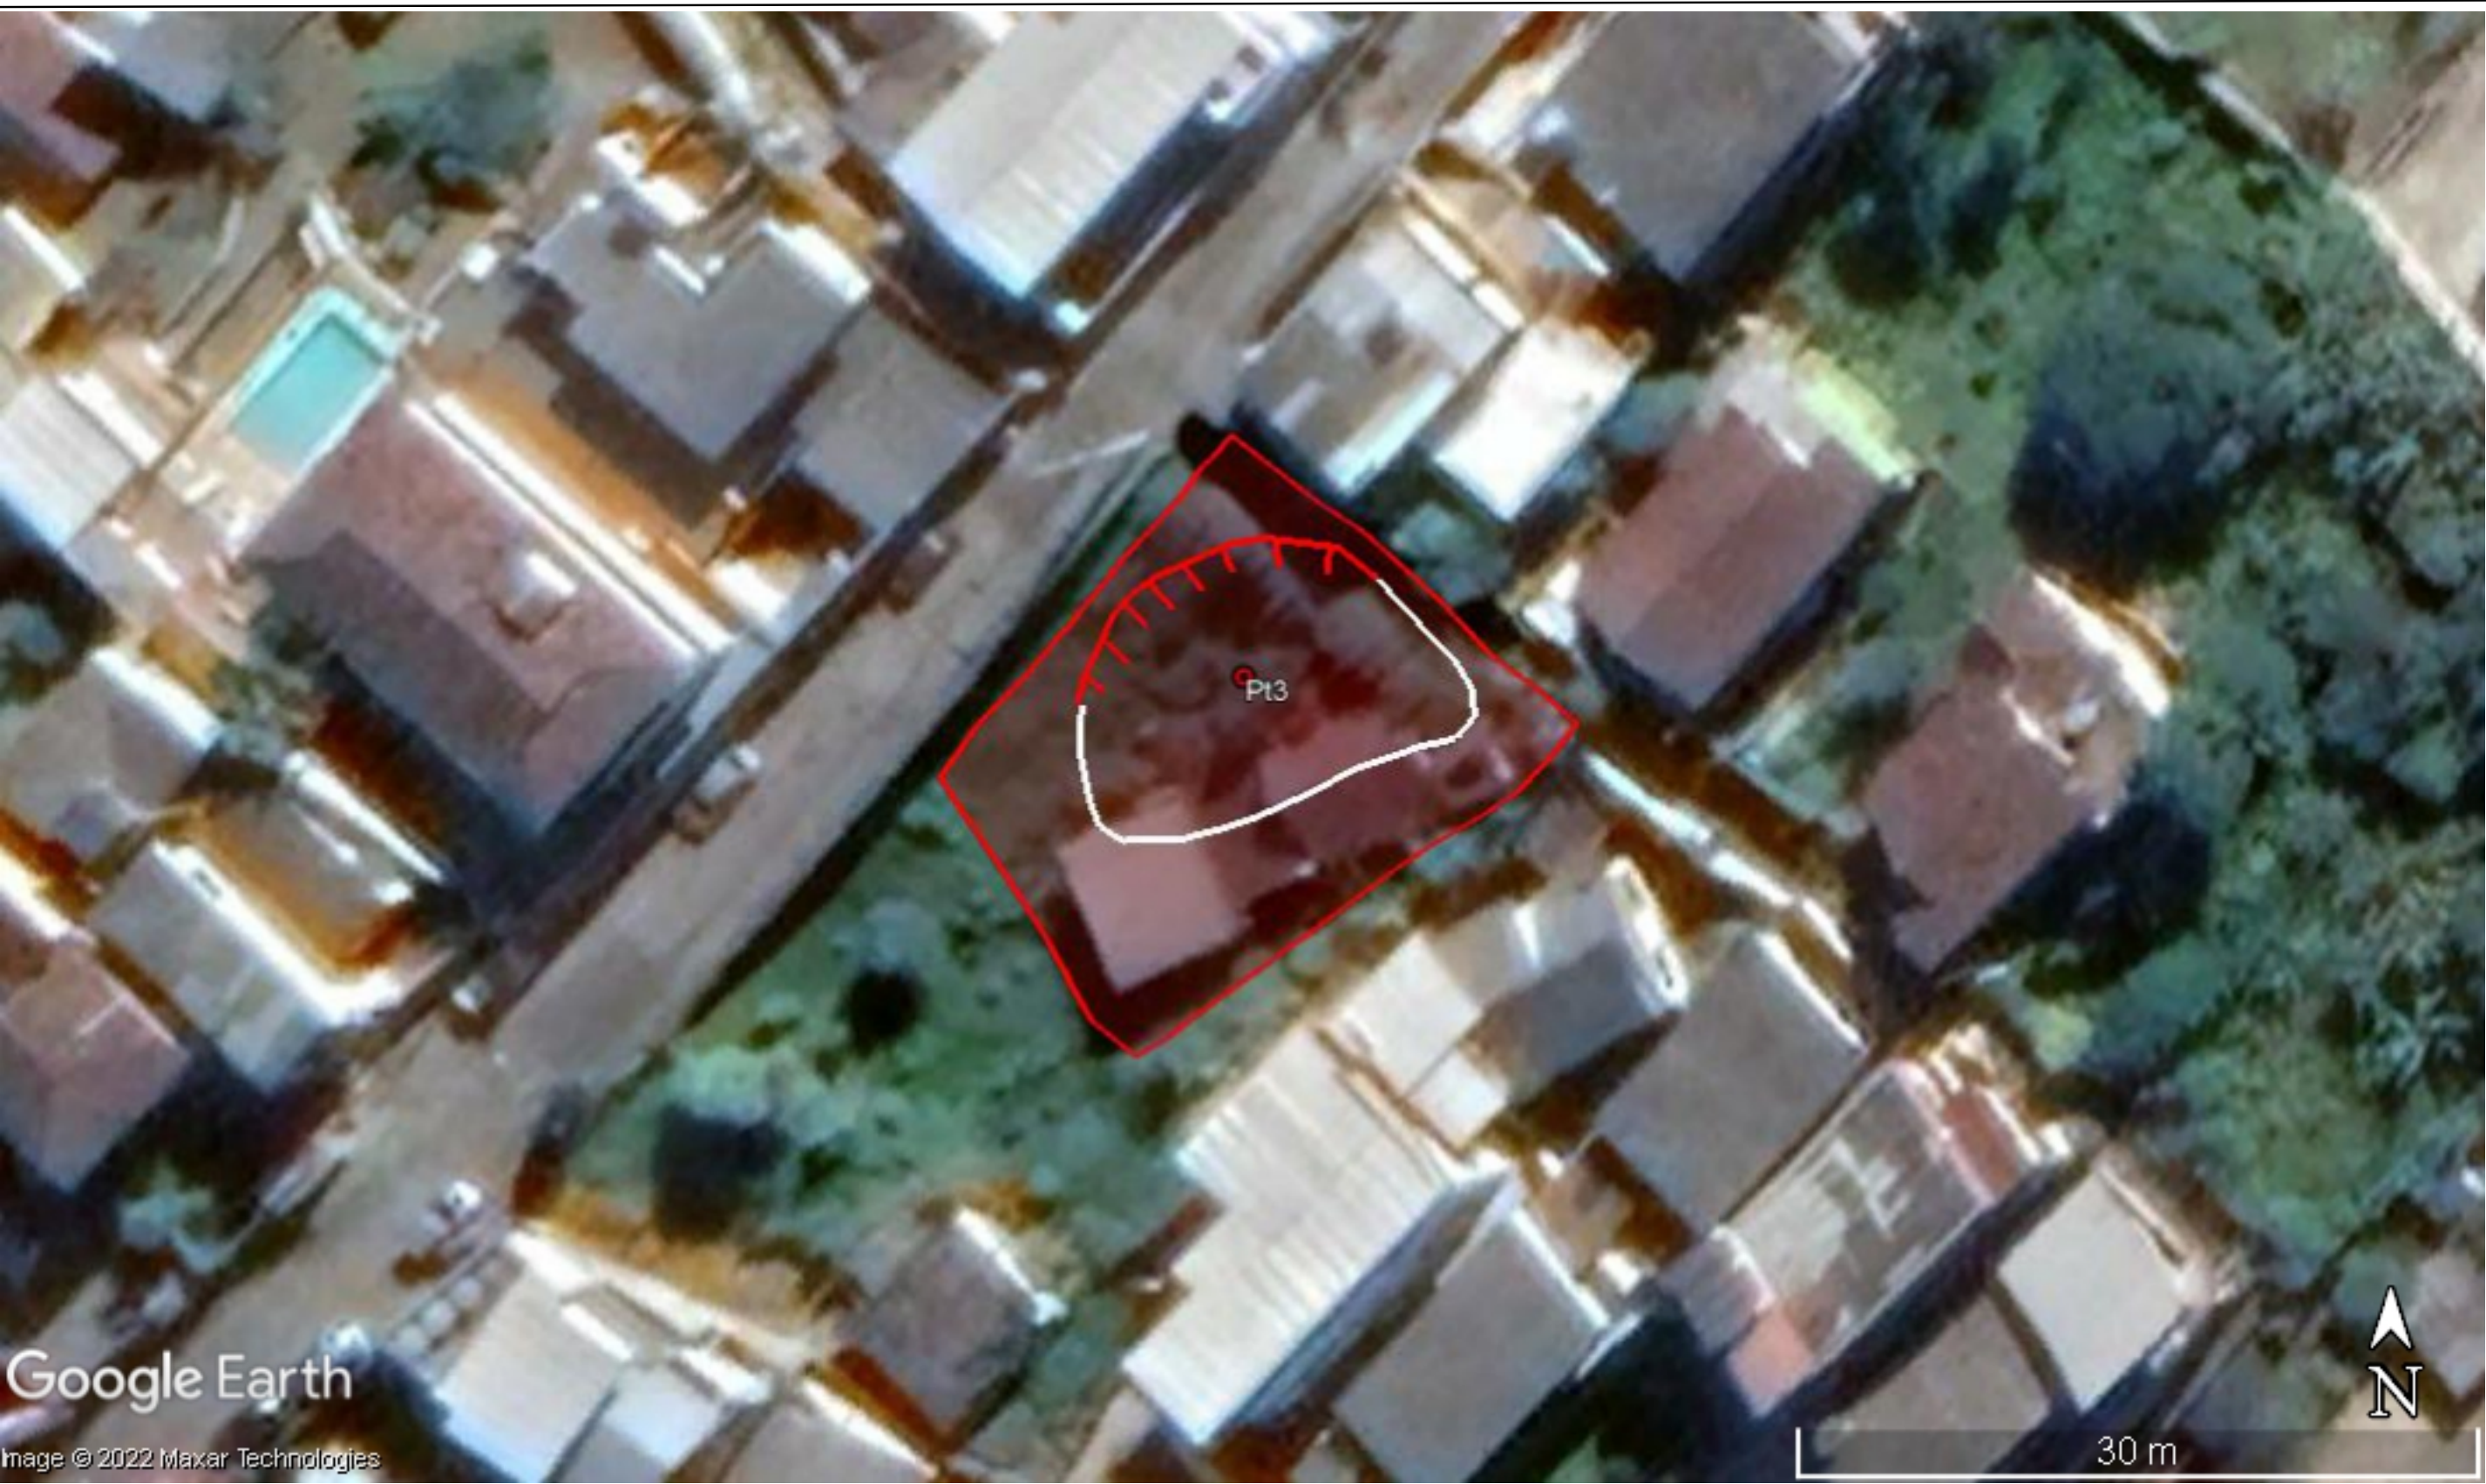
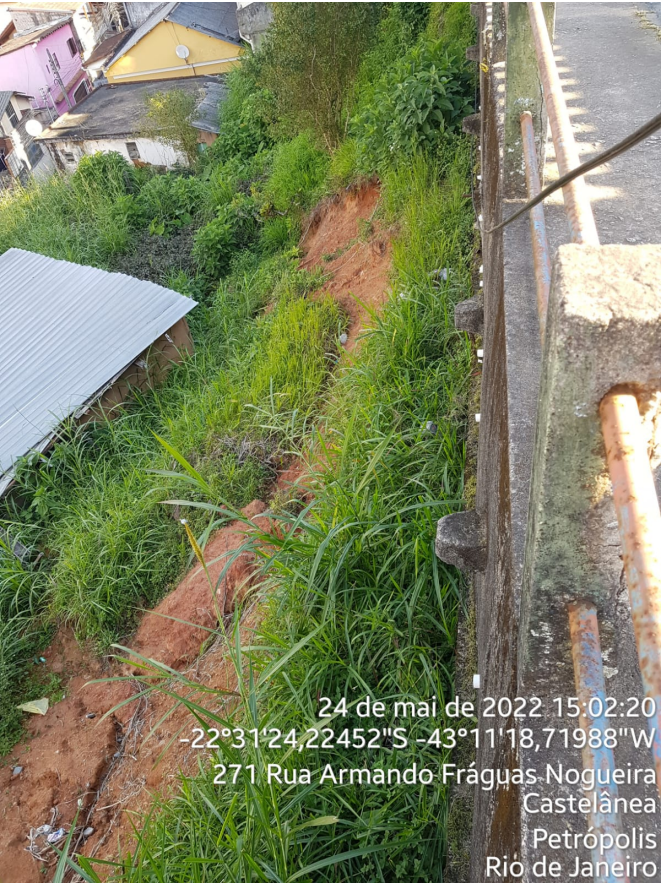
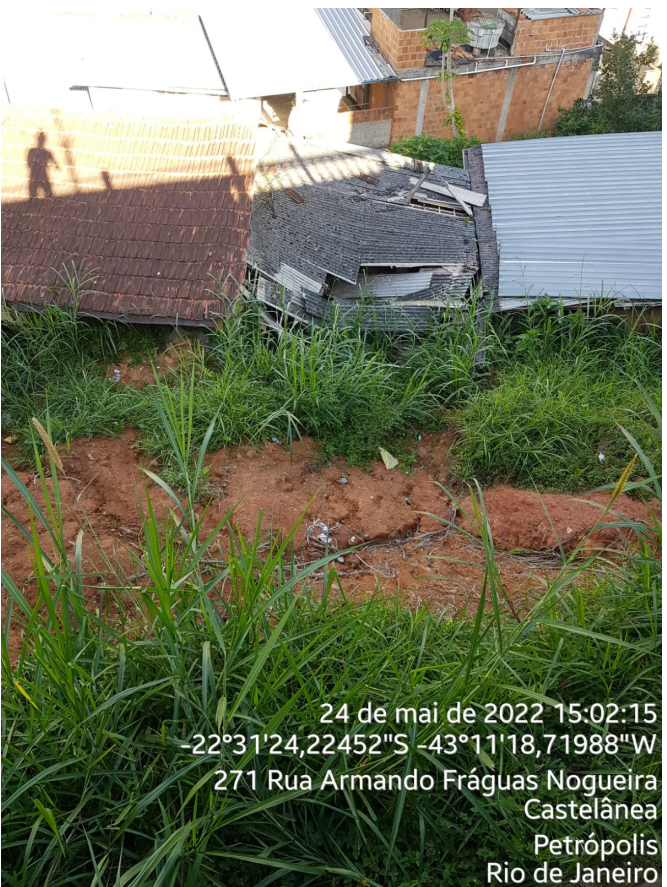
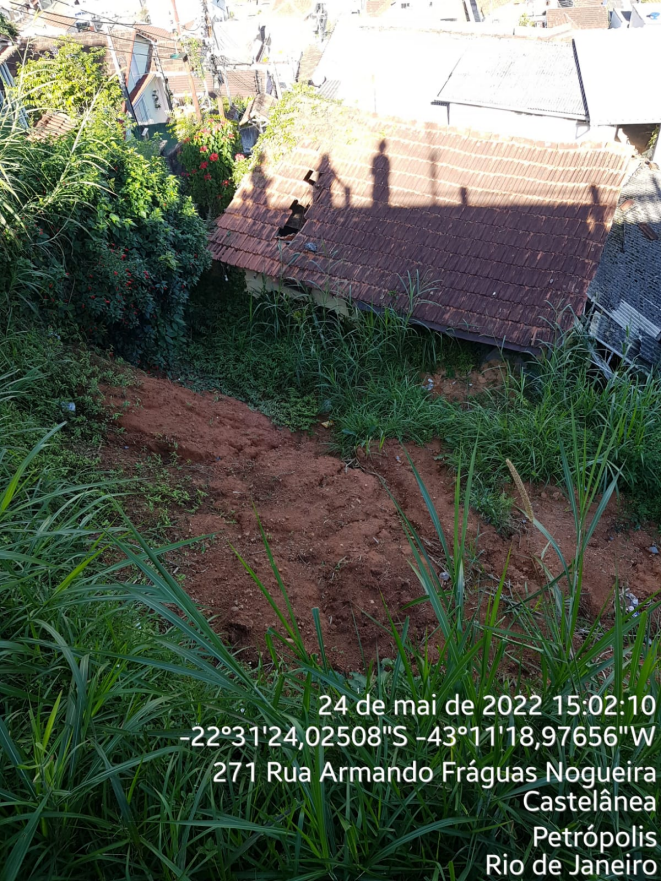
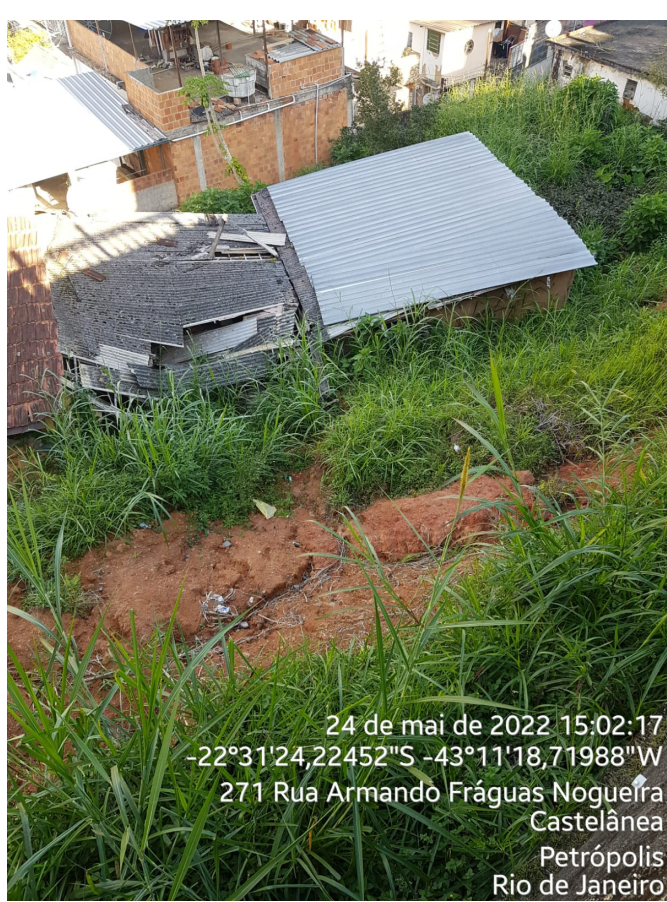
**Pt3)** No topo da servidão há uma via de nome Armando Fráguas Nogueira, com passagem de coletivos. A jusante desta via, também houve um processo deflagrado nas chuvas do dia 15/02/22. Escorregamento planar de solo residual maduro avançando sobre 3 casas, destruindo os fundos de todas. As casas se encontram interditadas e não houve vítimas. A cicatriz apresenta 9 m de largura, 10 m de altura e declividade aproximada de 70°. A vertente apresenta instabilidade. Sendo assim, em caso de novas chuvas o processo poderá ocorrer novamente, podendo ser agravado pela passagem de veículos de grande peso, podendo contribuir para o avanço da cicatriz a montante.
