**PARECER TÉCNICO EM MANGARATIBA - RJ**  
**MAIO DE 2023**  
Ladeira Calazans, 23  
Morro de Santo Antônio, Centro

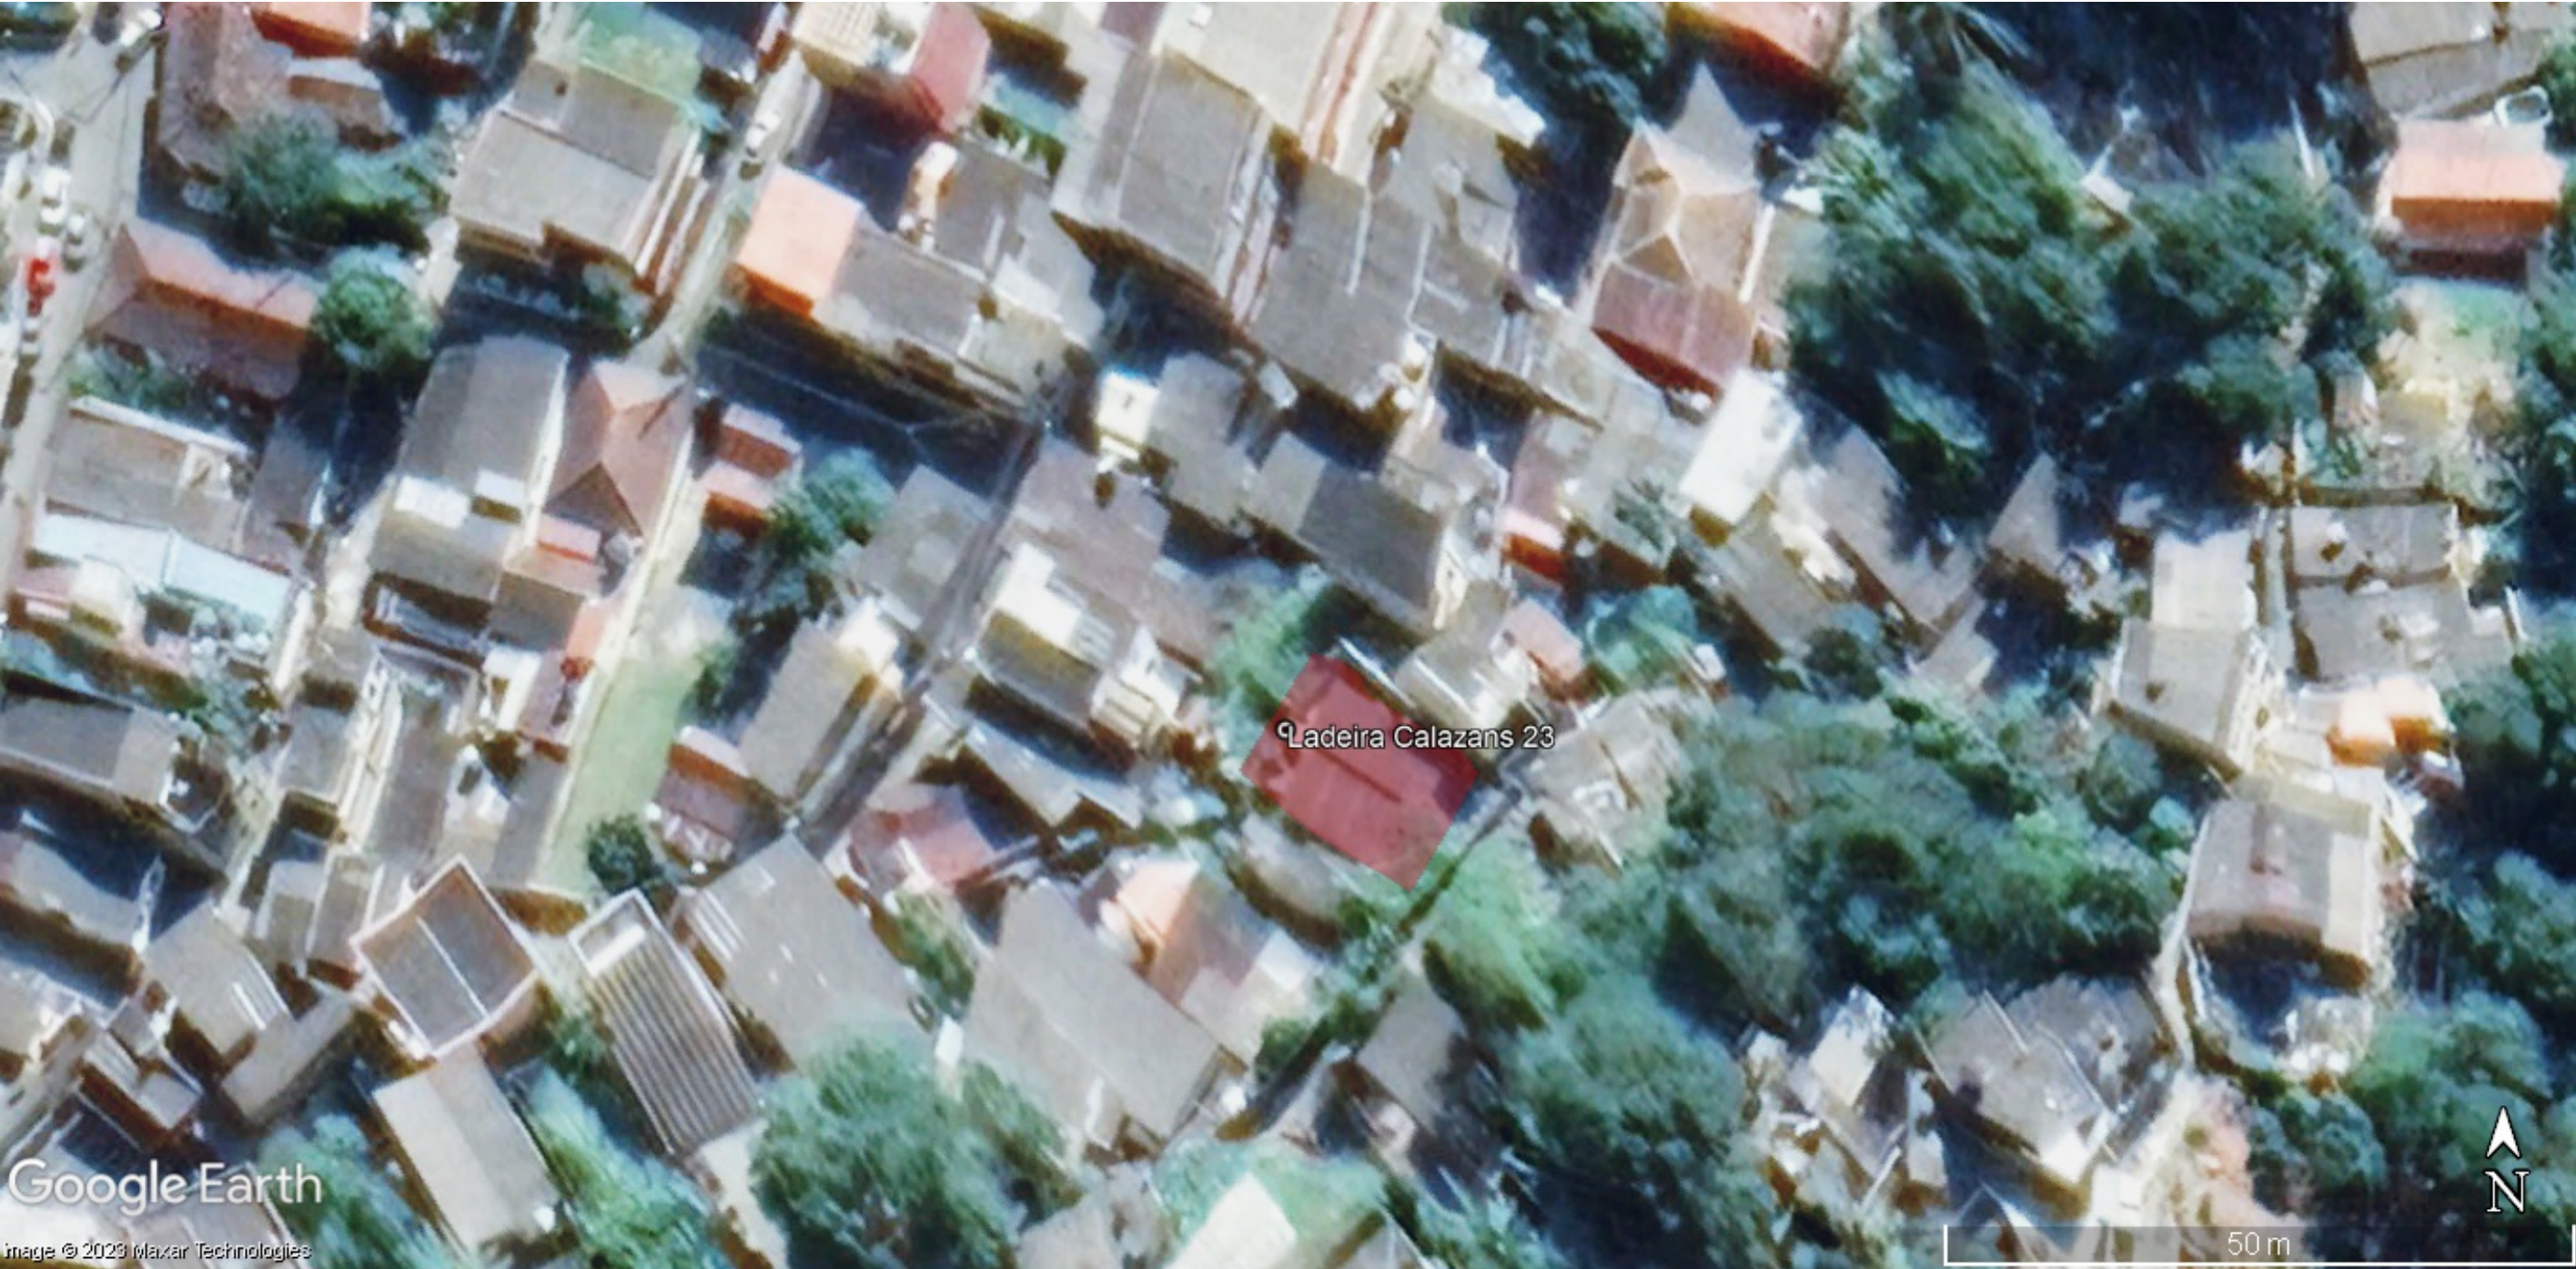
De acordo com os moradores a residência localizada na ladeira dos Calazans número 23, teve dois pontos de escorregamentos tanto nos fundos, a montante da casa, quanto na frente, a jusante da casa. Durante a visita não possível observar o escorregamento a jusante, pois foi realizada uma obra pelos moradores onde foi construída uma laje de concreto. Nos fundos das casa (Figuras A e B) é possível observar que há um muro de contenção em bom estado, porém com apenas 1,5 m de altura, consequentemente são vistos indícios de processos erosivos no local e resquícios do escorregamento pretérito. O talude de corte é composto por solo residual jovem / maduro e vegetação de médio a grande porte.

Na rua a montante da casa 23, foi identificado um processo de deslocamento do muro da rua (Figuras C e D), indicando que houve movimentação do solo no local.

Após a interdição da casa não houve qualquer tipo de obra pública de contenção para novos escorregamentos e as intervenções observadas na região foram realizadas pelos moradores e, segundo eles, sem a presença de engenheiros da Defesa Civil. Sendo assim a casa encontra-se em risco remanescente, aguardando novas posições das autoridades locais.
