## ATENDIMENTOS EMERGENCIAIS EM PETRÓPOLIS

MAIO DE 2022

### Deslizamentos na Rua Henrique Schmidt Lote 12 - Castrioto

Data da vistoria: 30/05/22

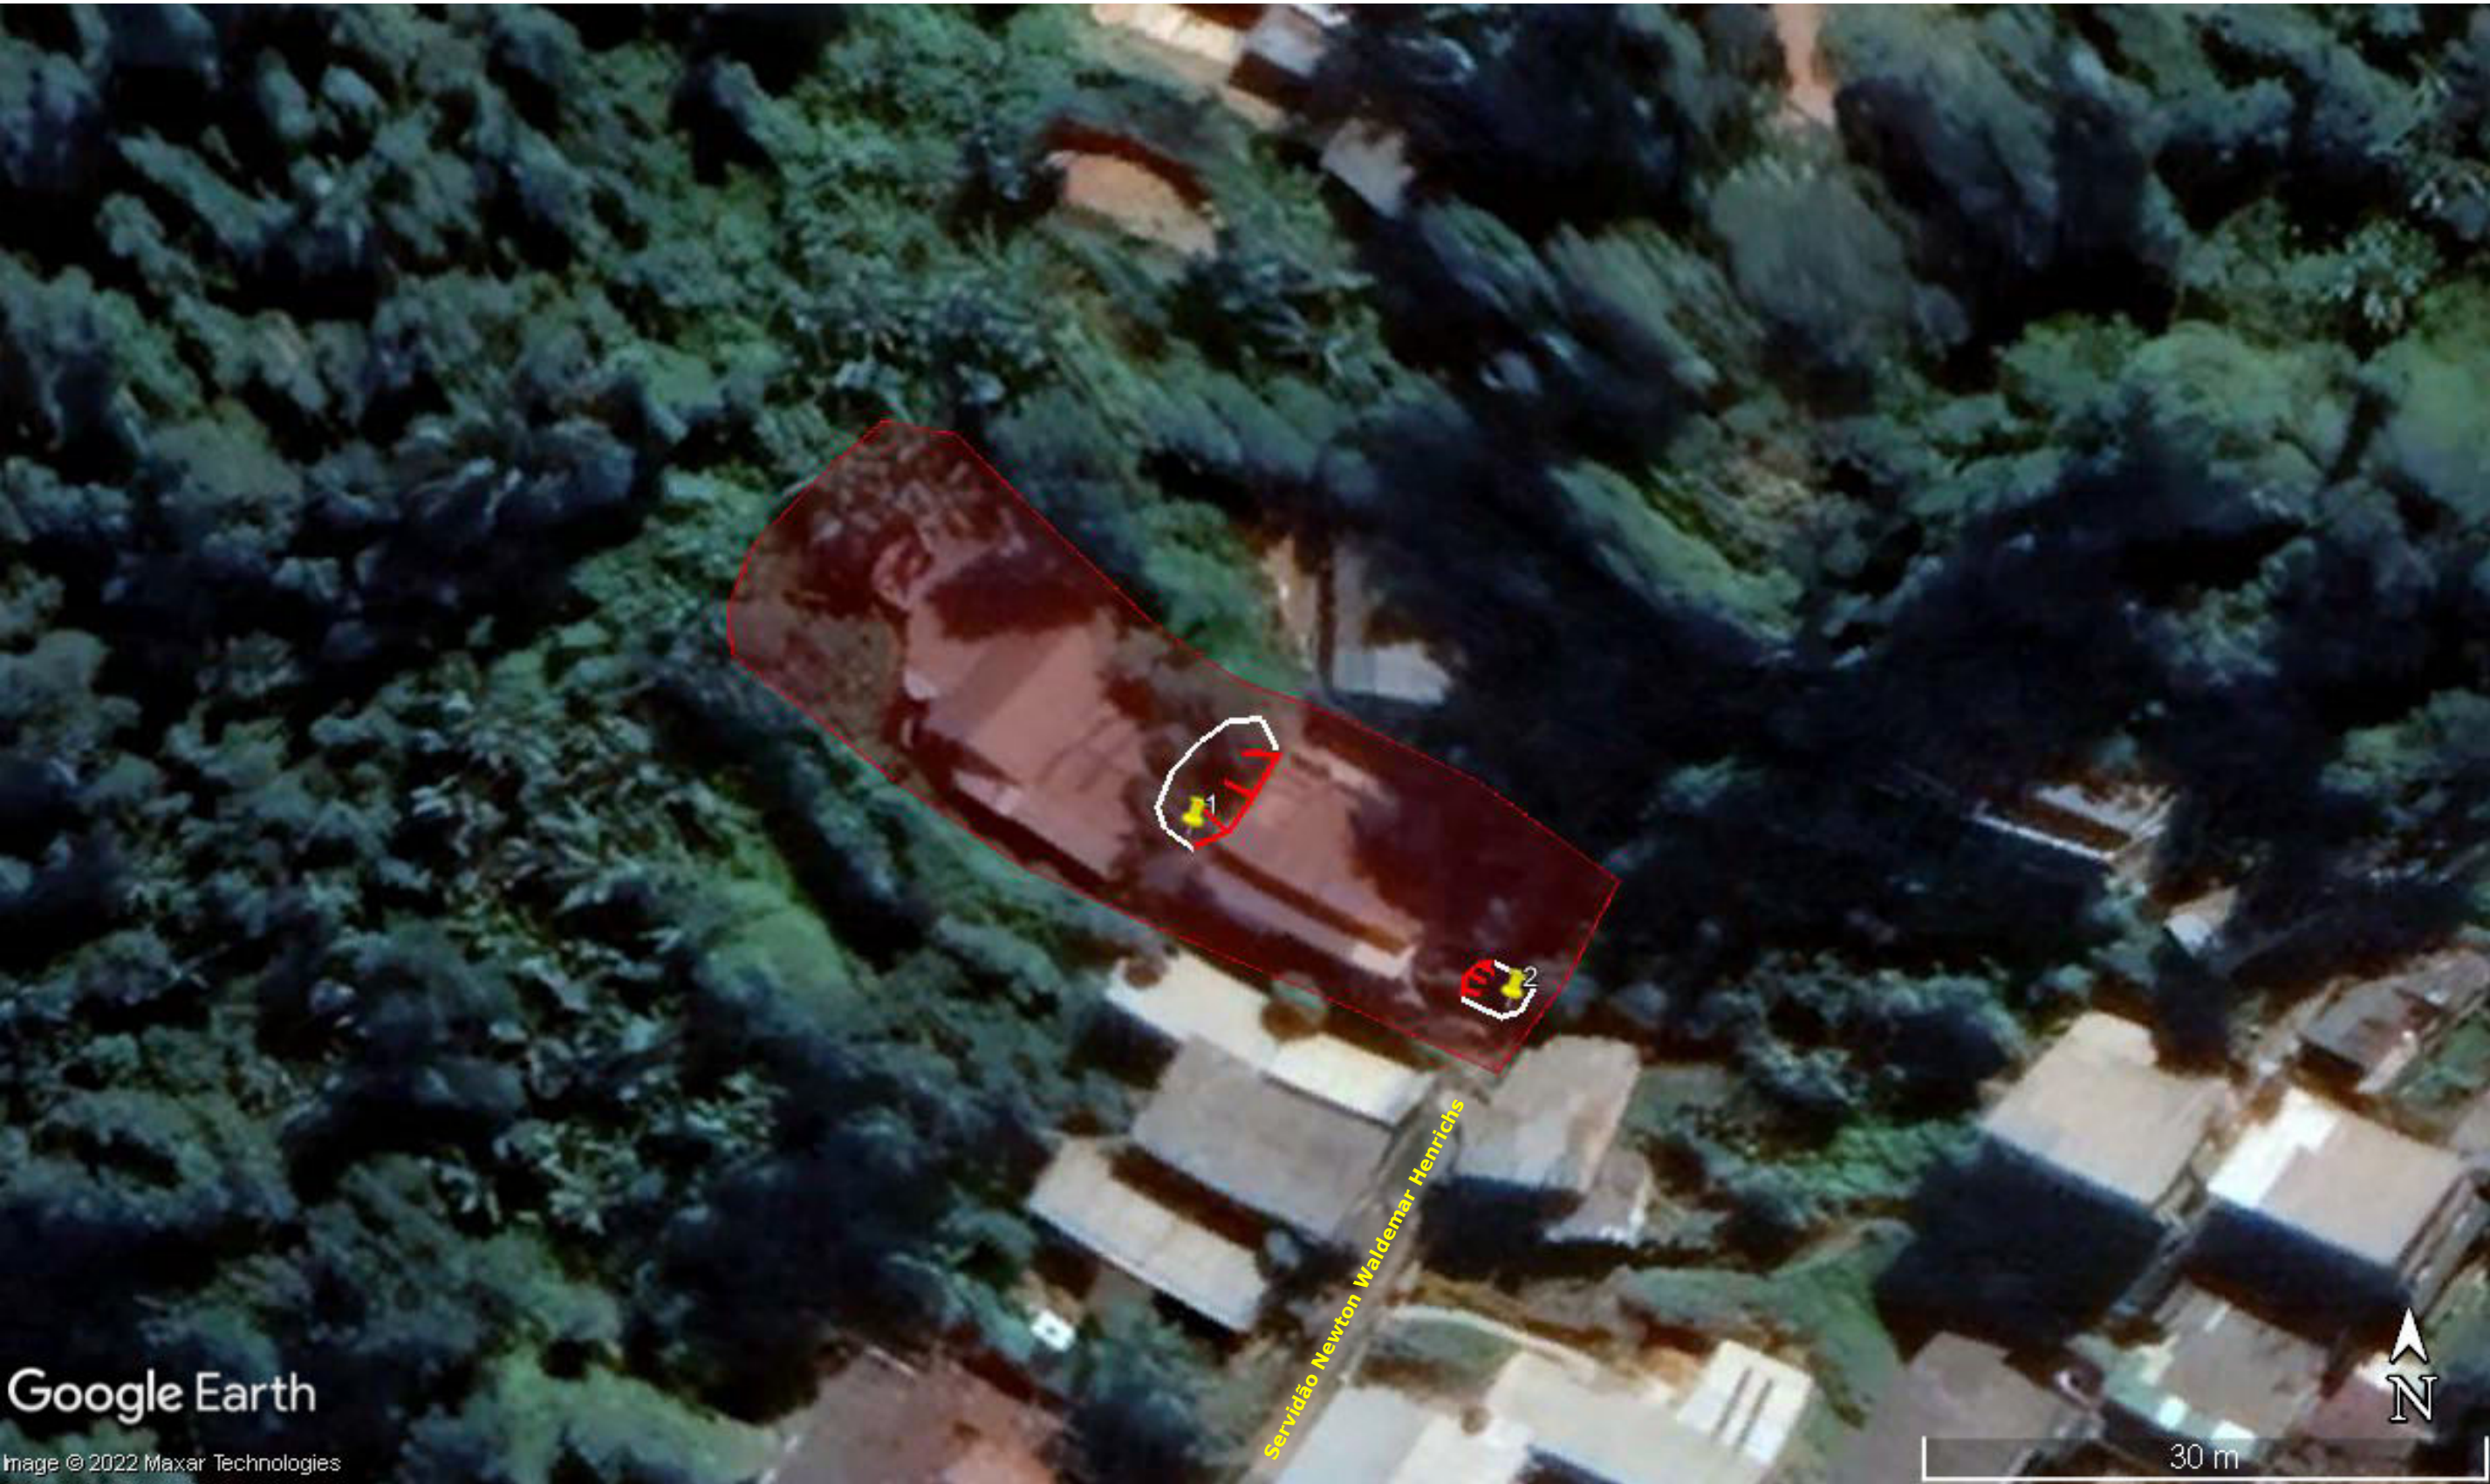
Ocorrência de deslizamentos no terreno do lote 12, na Servidão Newton Waldemar Henrichs, Rua Henrique Schmidt. Não houve vítimas e nem danos aos imóveis. **(1)** Deslizamento planar em solo residual maduro, com dimensões de 4,1 metros de altura, 6 metros de largura e inclinação de 78,9°, ocorrido em decorrência das chuvas de 15/02/22, desenvolvido entre 2 dos 3 imóveis que abrangem o lote. Nota-se que a distância do talude até a casa tem cerca de 2 metros. A primeira casa localizada próxima a servidão Newton Waldemar Henrichs encontra-se na parte alta do lote, junto a crista do deslizamento, a segunda casa do lote foi atingida pelo material mobilizado, porém não houve danos a estrutura do imóvel. Foram observados canos com lançamento de água servida, referentes a primeira casa sobre o talude mobilizado, além do caimento do telhado da segunda casa ser direcionado ao mesmo talude, o que contribui para o direcionar as águas pluviais para esta encosta. **(2)** Ocorrência de deslizamento planar de solo residual, no evento do dia 15/02/22, obstruindo o acesso as residências a montante. O talude apresenta cerca de 1,2 m de altura, por 1 m de largura aproximadamente, com cicatriz em negativo.
