**ATENDIMENTOS EMERGENCIAIS EM PETRÓPOLIS**

**MAIO DE 2022**

**Deslizamentos na Estrada do Contorno, km 81 - Bingen**

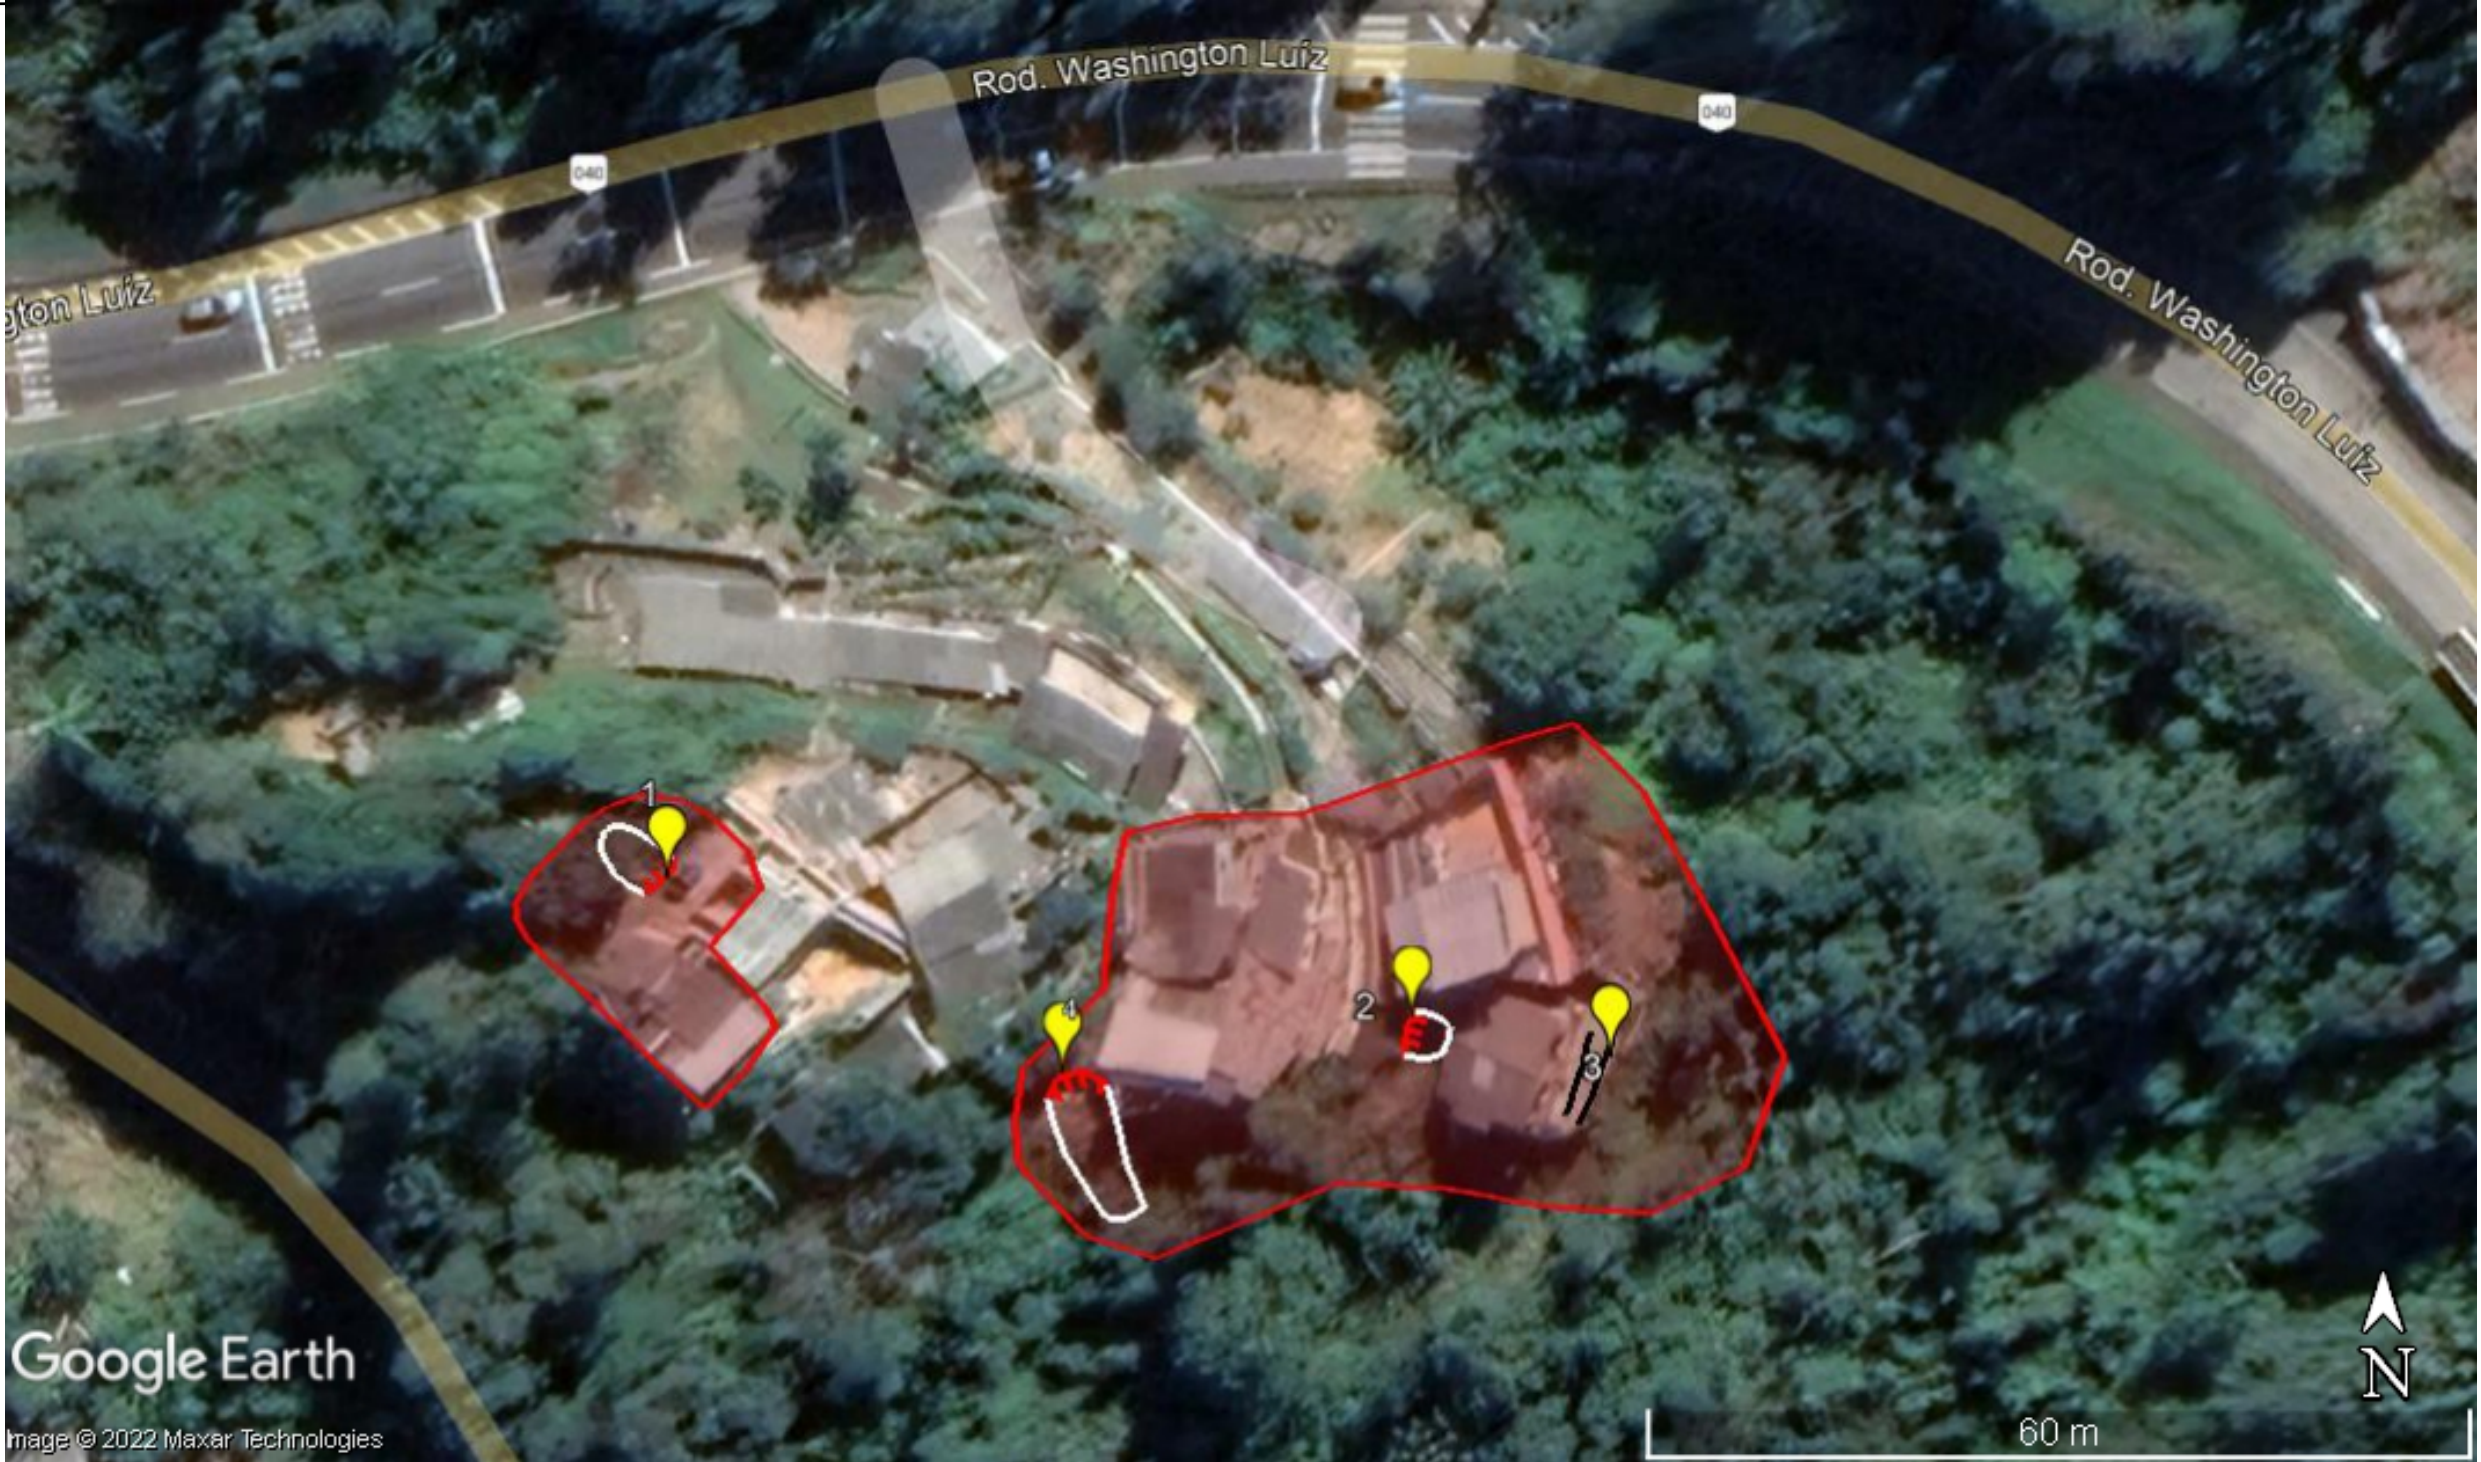
Visita técnica realizada devido à ocorrência de três deslizamentos planares na Estrada do Contorno, em área conhecida pelos moradores como km 81, cujo acesso é pela primeira servidão à direita após o motel Play Love. Não foram registradas vítimas decorrentes destes eventos.

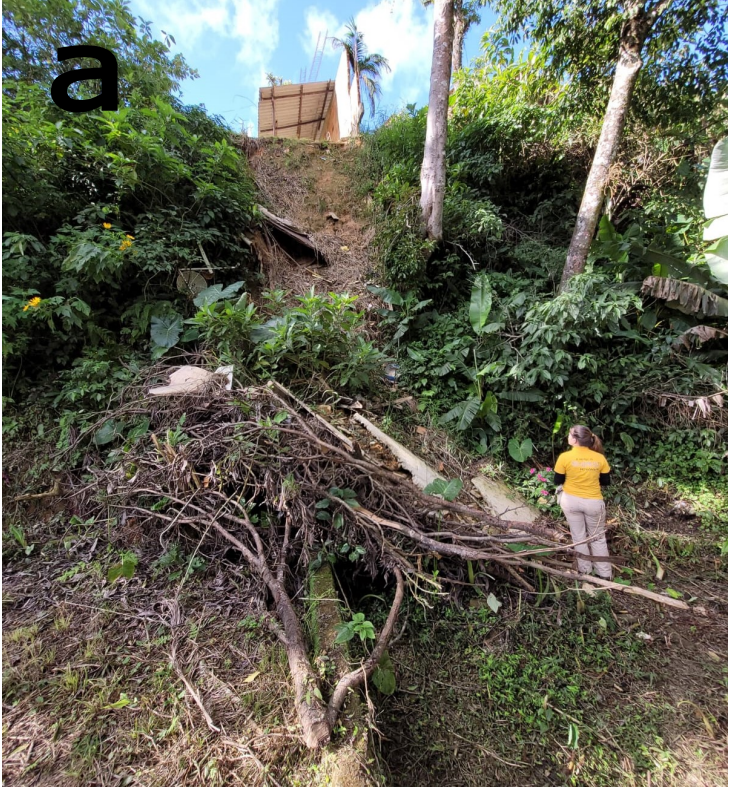
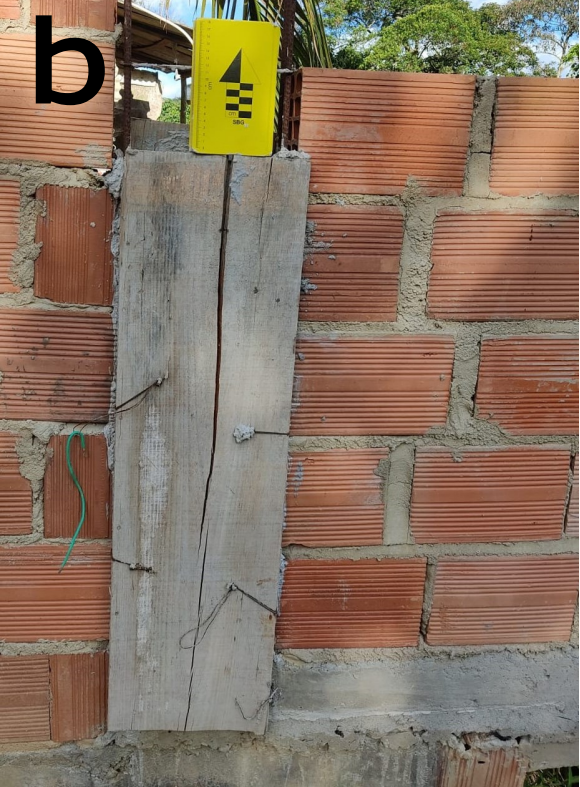
(1) Deslizamento planar a jusante de moradia em fase de construção, deflagrado em 20/03/22. O material mobilizado é composto principalmente por solo residual e lixo descartado no talude e teve alcance de cerca de três metros, encontrando-se depositado próximo à base do talude em um terreno sem utilização. A cicatriz do deslizamento apresenta cerca de 4 metros de extensão lateral e altura de aproximadamente 7 metros (foto a). O talude apresenta vegetação de médio a grande porte por toda sua extensão, com destaque para a presença de algumas árvores com sinais de tombamento. No terreno a montante, foram observadas trincas próximas à crista do talude e rachaduras na estrutura da moradia em construção (fotos b e c). Adjacente à cicatriz, ainda a montante, duas moradias encontram-se de 0,5 a 2 metros de distância da crista do talude, que já apresenta indícios de instabilidade como degrau de abatimento e trincas próximas à crista. Ainda, segundo os moradores, algumas trincas nas paredes de uma das moradias apareceram após as chuvas de fevereiro e março. Foi observado despejo de lixo sobre o talude. Uma das casas não apresenta calha na borda do telhado, que tem caimento para a face do talude. As águas pluviais que caem sobre o terreno também são drenadas para o talude. Ressalta-se ainda que há uma tubulação de águas servidas passando pelo talude, sendo recomendado sua manutenção frequente para evitar despejo de esgoto diretamente no talude.

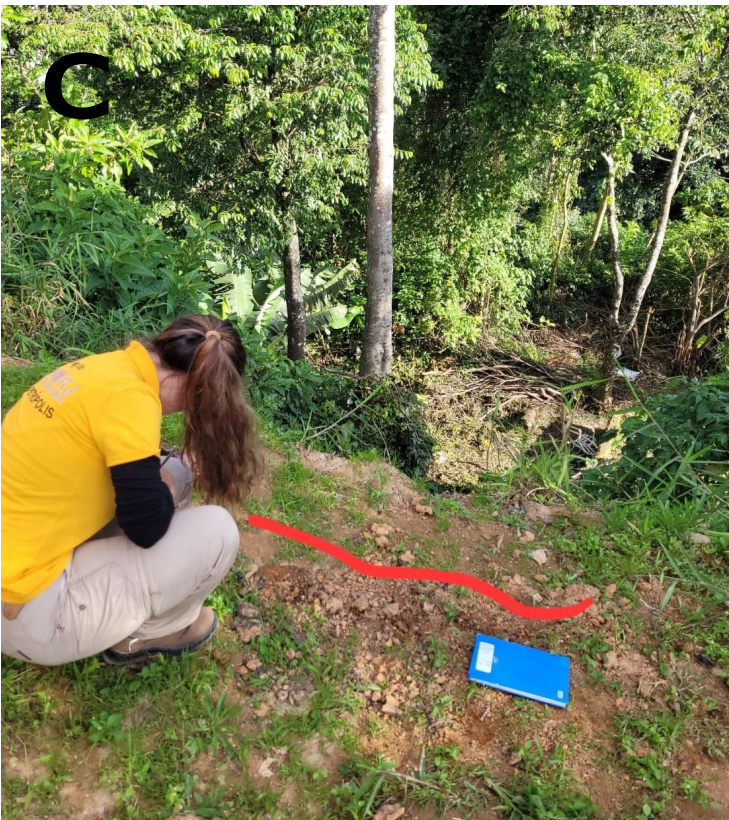
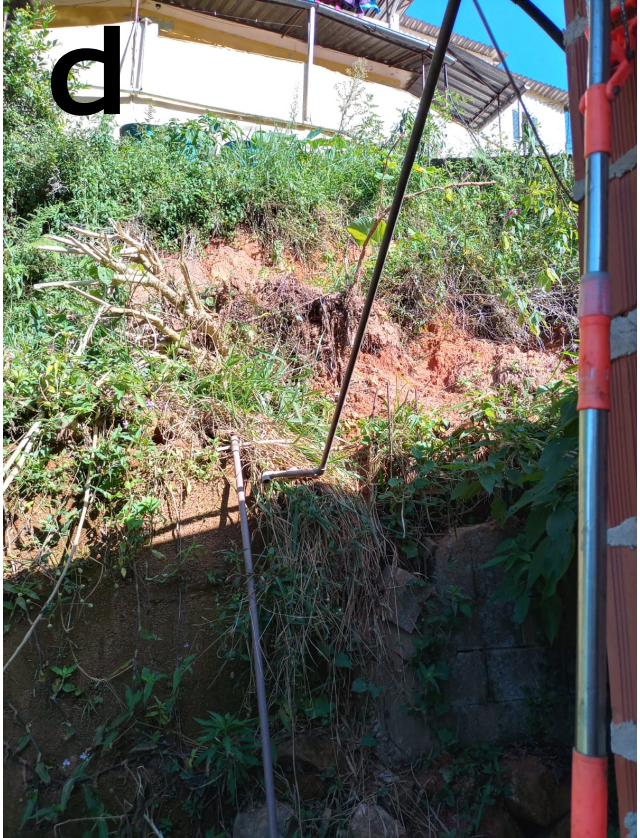
(2) Deslizamento planar a montante da casa 81900, ocorrido no dia 15/02/22. A cicatriz possui extensão lateral de aproximadamente 5 metros e altura de 3,5 metros, com vegetação de pequeno a médio porte (foto d). O solo foi mobilizado em pouca quantidade, causando danos apenas no cano de água, pois há um muro de alvenaria na base do talude (cerca 1,6 metros de altura por 12 metros de extensão lateral) que protegeu o segundo andar da residência, a 1,7 metros de distância, de maiores danos (foto e). No primeiro andar, o telhado da lateral da residência não possui calha e tem caimento para o talude adjacente. A casa amarela a montante possui duas trincas bem marcadas (foto f) e, por ser de dois andares, indica um acentuado sobrepeso em solo encharcado. Segundo relato do morador, os problemas estruturais das construções começaram após a abertura do túnel e foram intensificados pelas chuvas do verão de 2022, com aumento do nível piezométrico desde então, marcado através do poço artesiano de um morador.

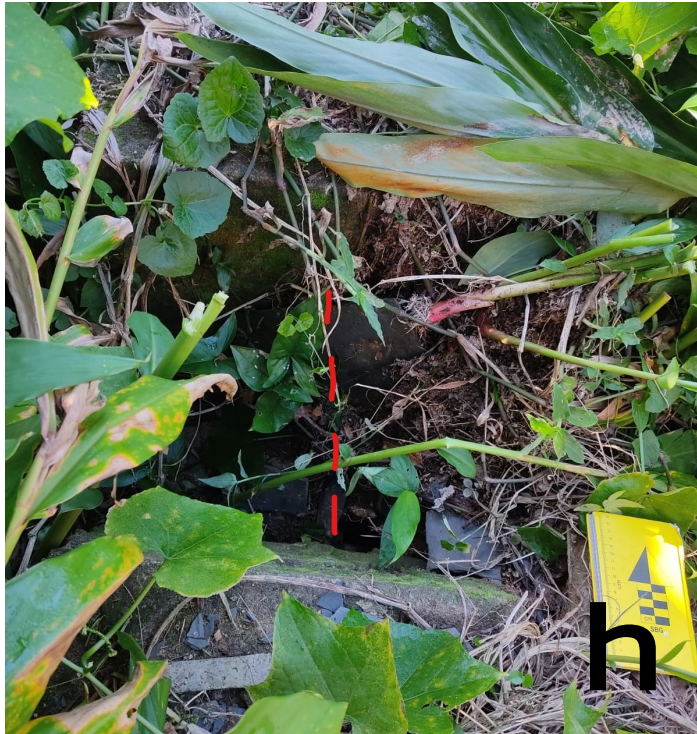
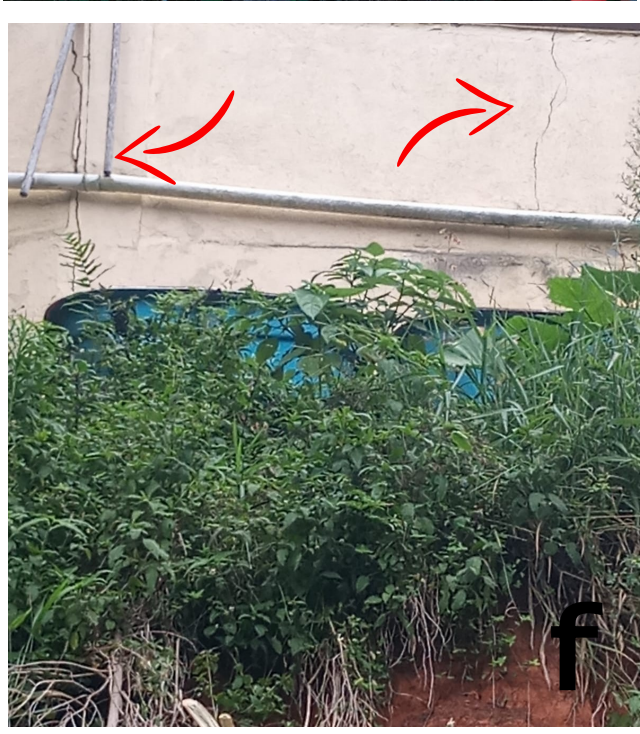
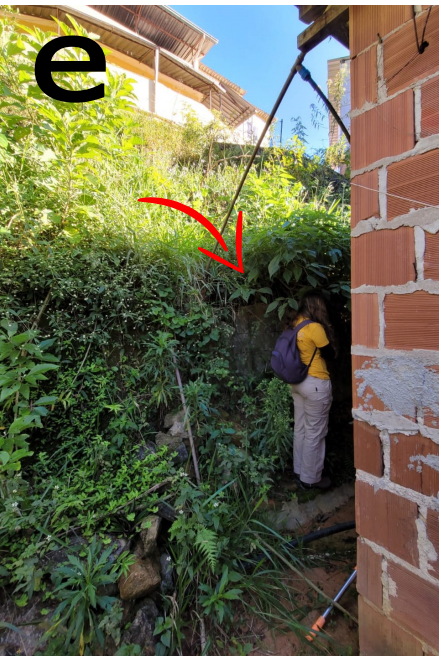
(3) Alta suscetibilidade a deslizamentos em talude a jusante da casa. A varanda externa da moradia apresenta diversas trincas no piso, inclusive no contato com o muro da varanda, na crista do talude (foto g). O muro está quase cedendo e há trincas em sua face, além de proeminente embarrigamento. Segundo o morador, as trincas começaram a se desenvolver depois da chuva de 15/02 e tem evoluído desde então. No momento da vistoria, as trincas do piso apresentavam até 2cm de abertura. A jusante, um muro de alvenaria próximo à base do talude também apresenta sinais de instabilidade, com tombamento em direção à drenagem (foto h).

(4) Deslizamento planar a jusante de acesso dos moradores às demais casas da servidão. O processo foi deflagrado no início do ano de 2022, possivelmente em janeiro, e mobilizou solo e lixo em direção à drenagem a jusante. A cicatriz apresenta em torno de 2,5 metros de extensão lateral e mais de 15 metros de altura, não sendo possível acessar a sua base. O deslizamento expôs parte da fundação da casa adjacente ao talude. Recomenda-se posterior retorno à localidade, com o intuito de vistoriar as demais casas da servidão devido ao padrão construtivo constituído por cortes de talude e aterros escalonados.
