**ATENDIMENTOS EMERGENCIAIS EM PETRÓPOLIS**  
**JUNHO DE 2022**  
**Deslizamentos na Vila São Francisco - Castrioto**

**Sistema Geodésico WGS 84**  
**Projeto e fotografia: Equipe NADE / DRM-RJ**  
Data da elaboração: 02/06/22  
Data da vistoria: 01/06/22

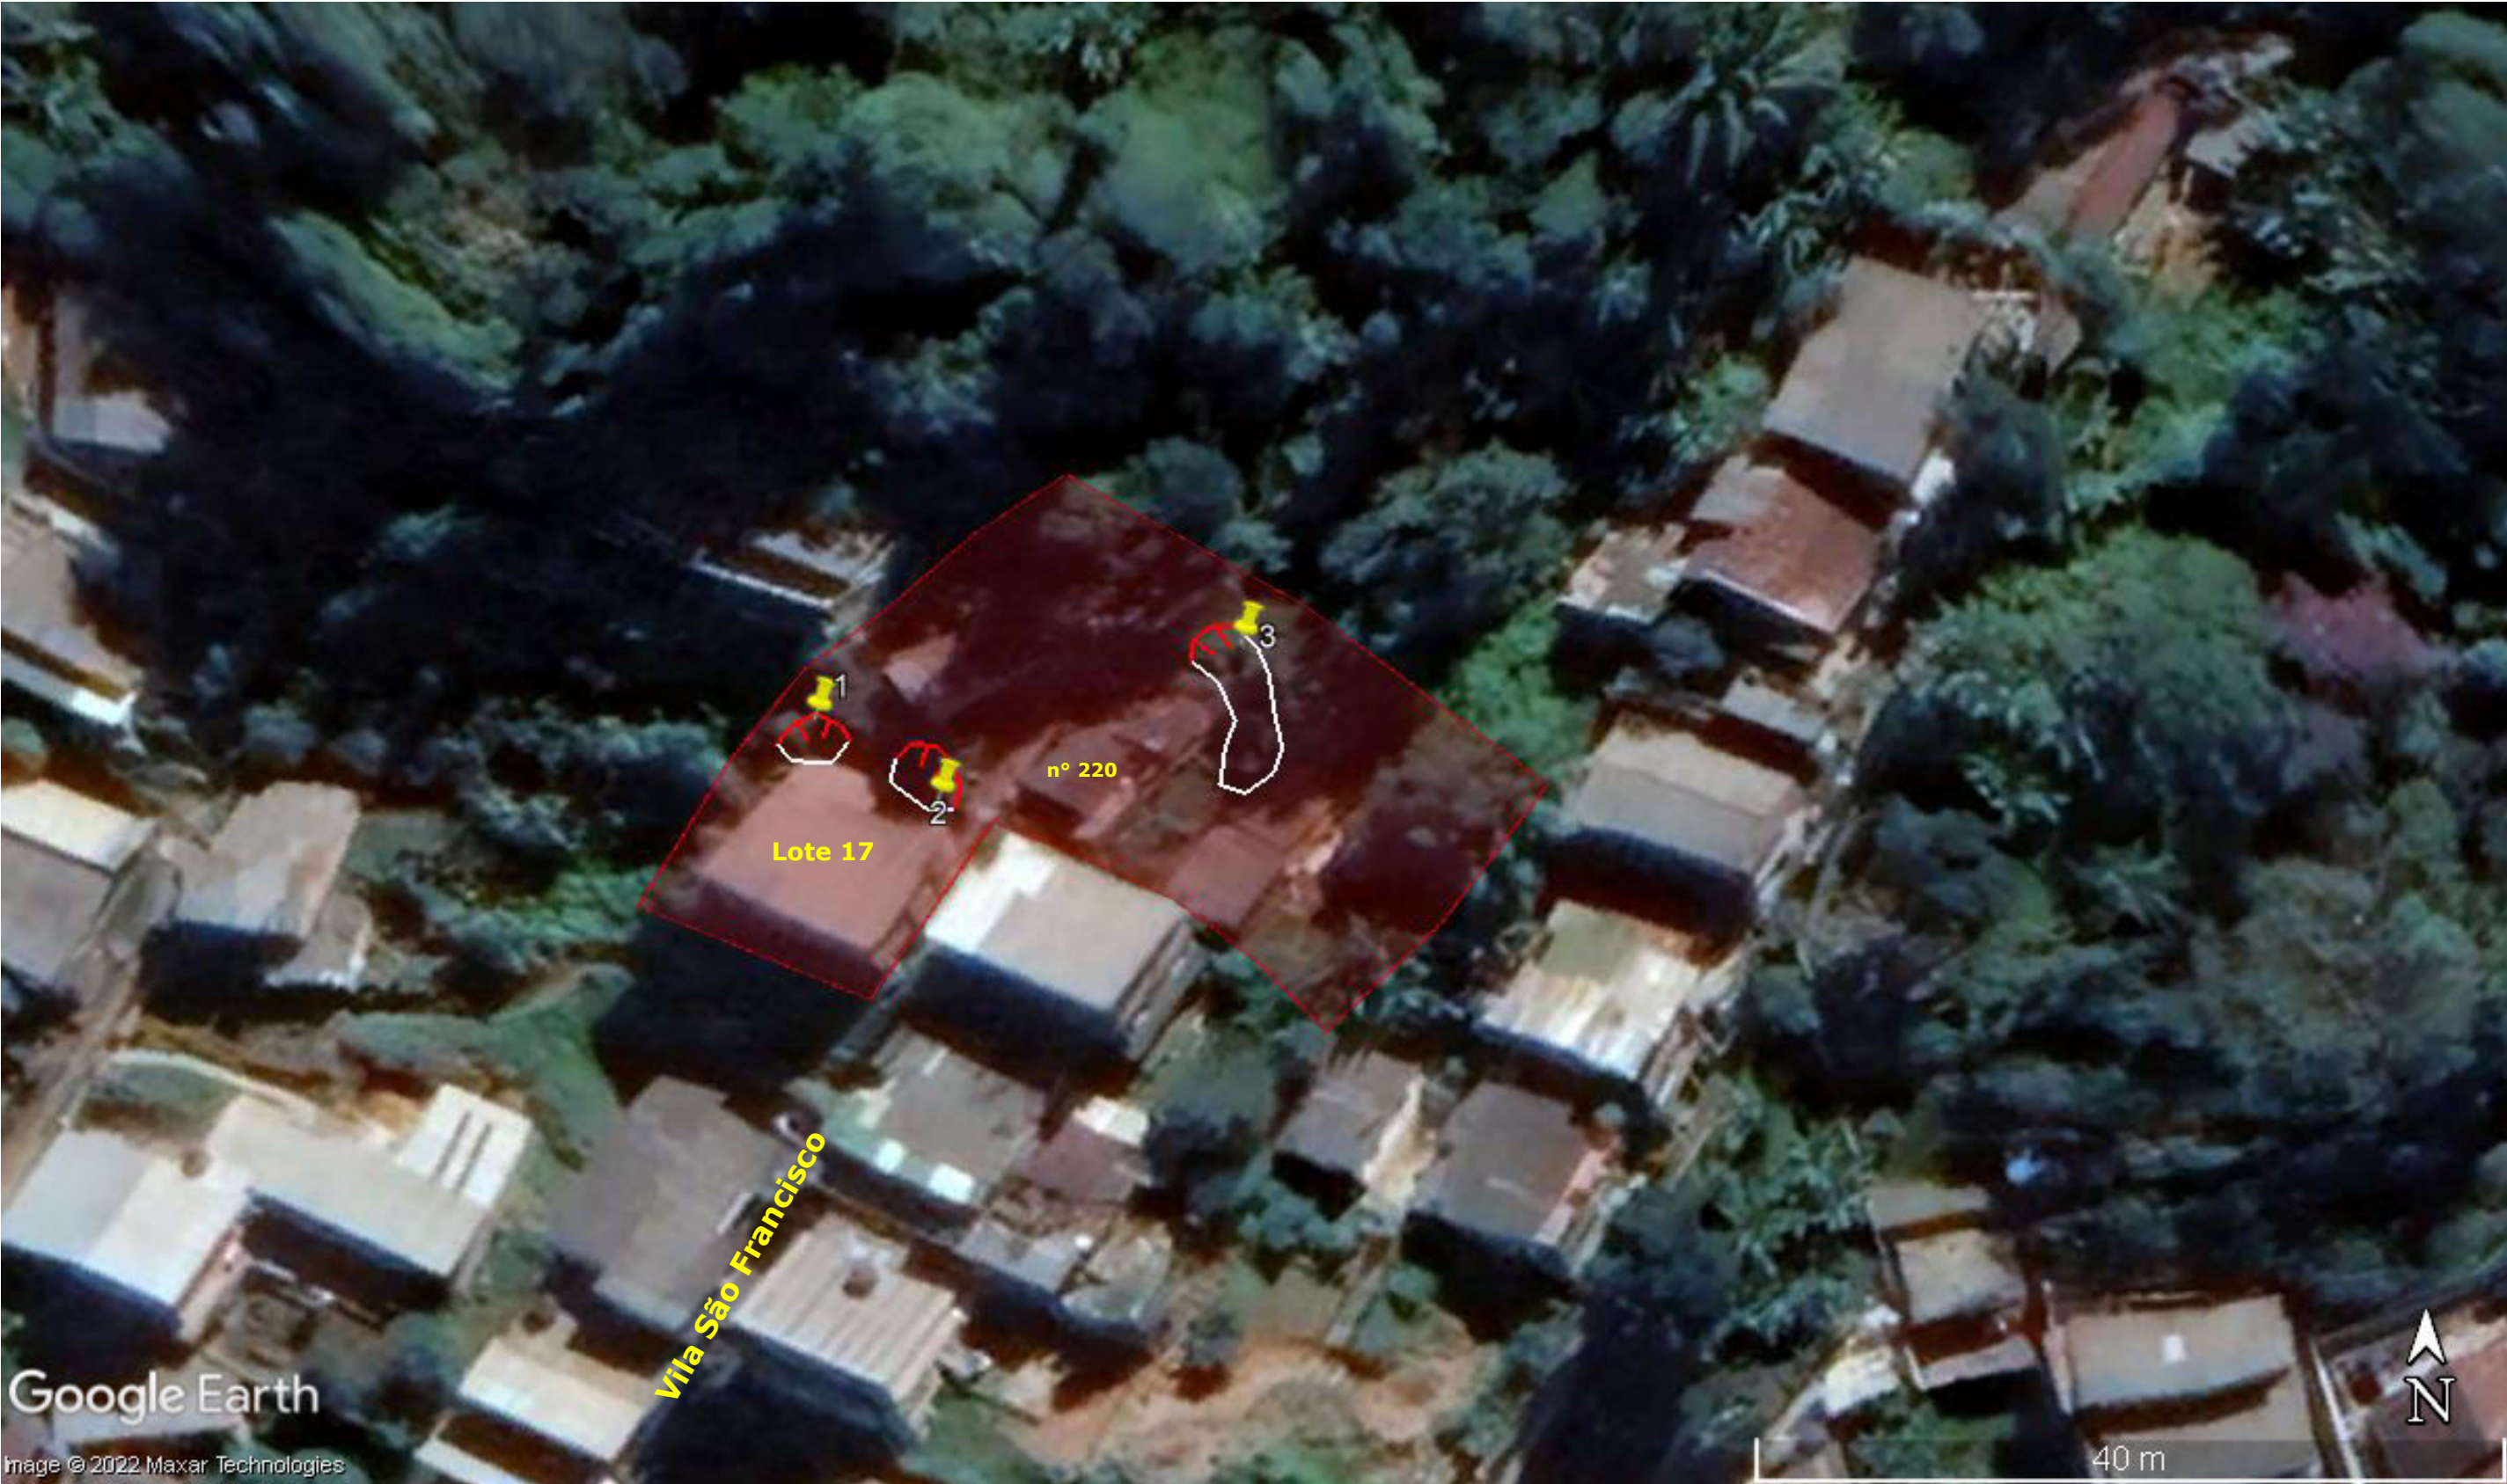
Cicatriz de deslizamento
-

Delimitação da área de risco remanescente
-

Alcance do deslizamento

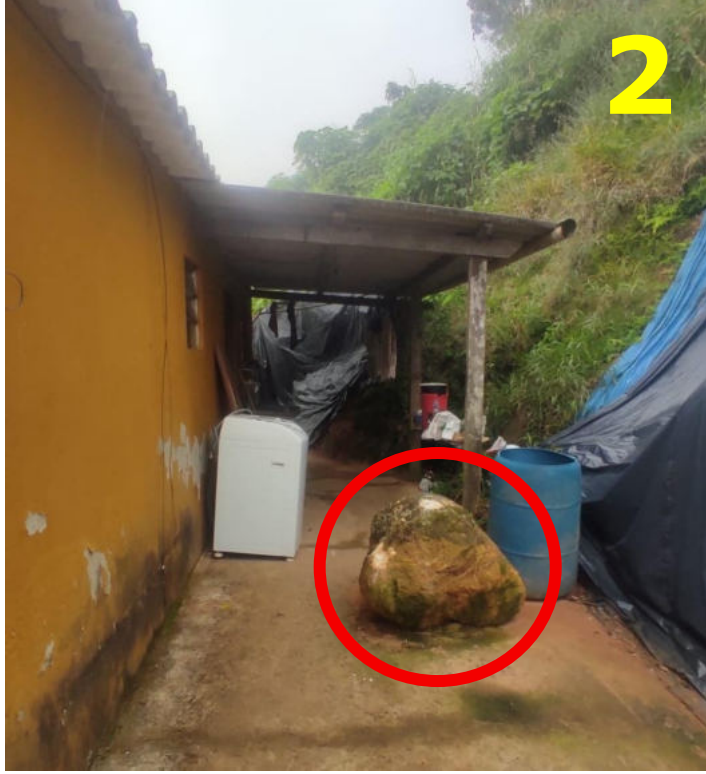
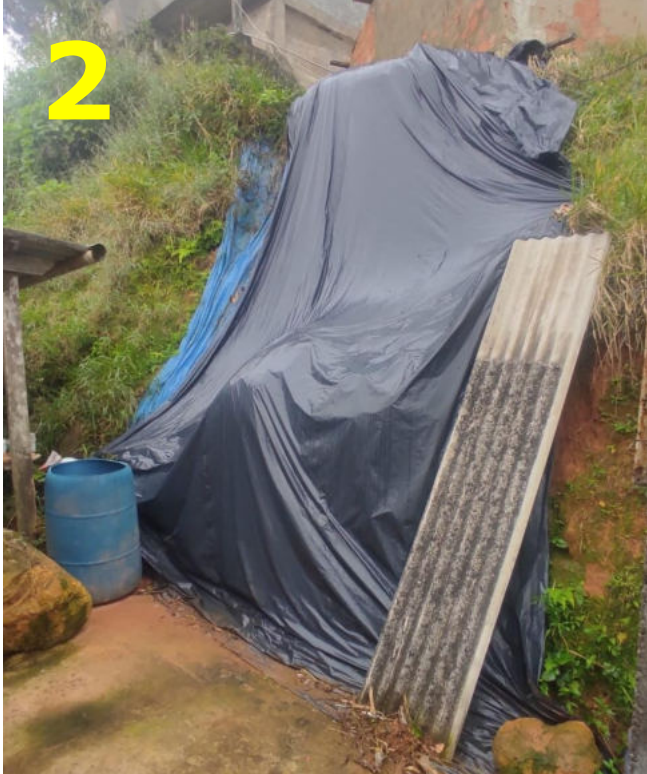
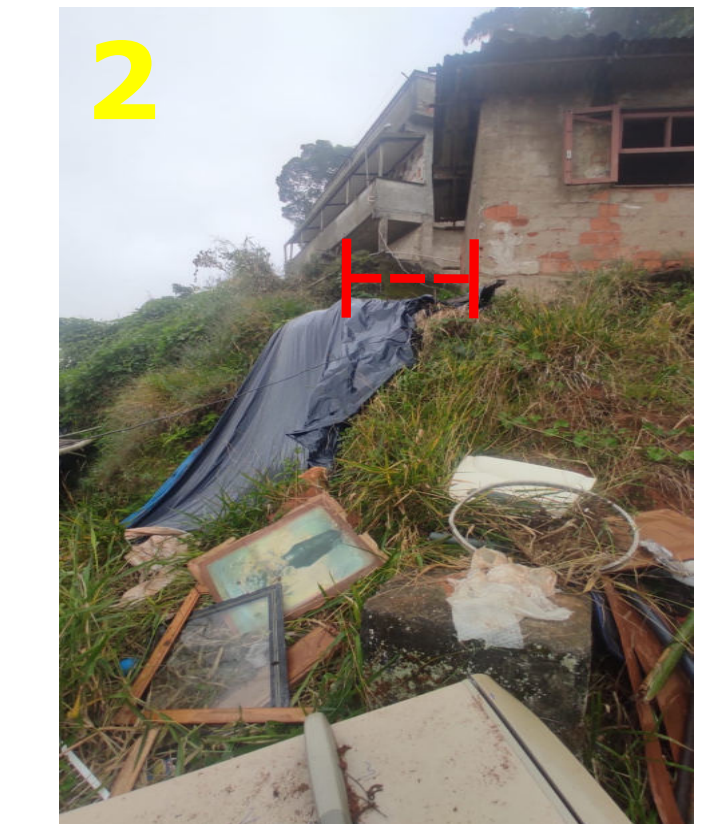
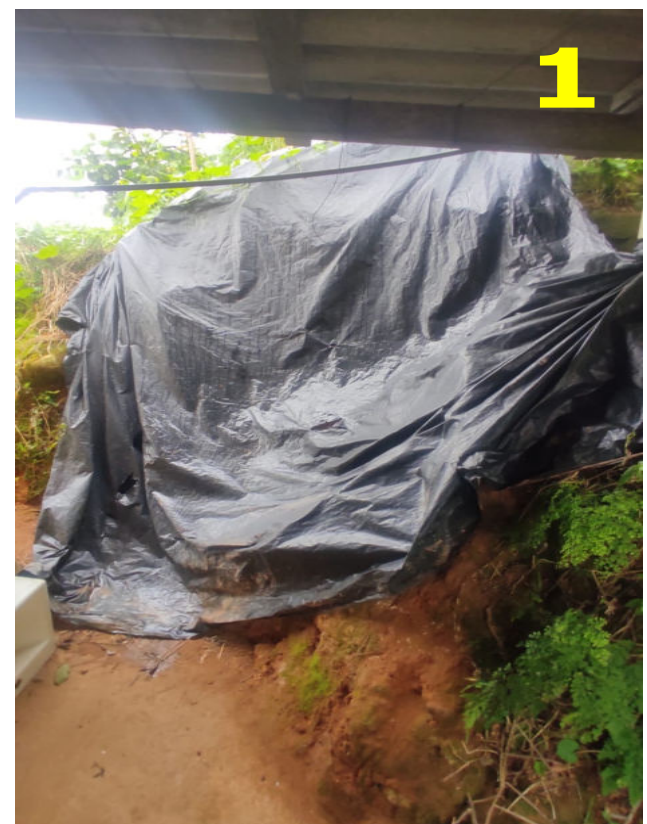
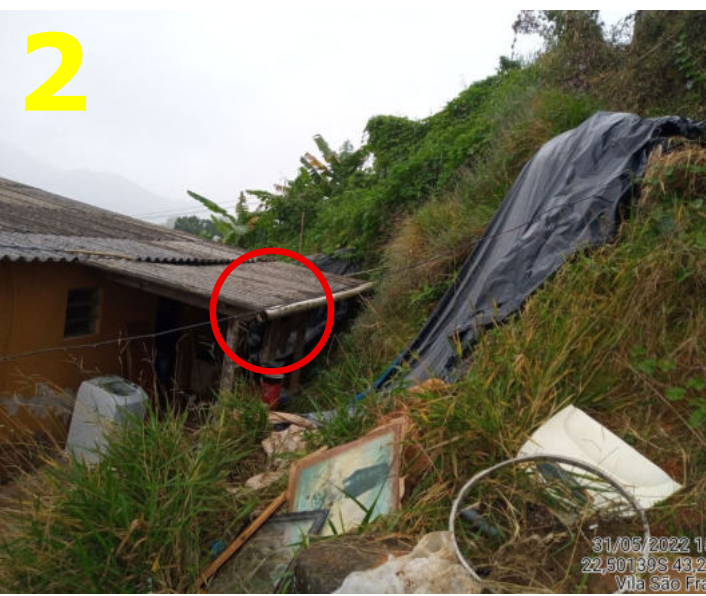
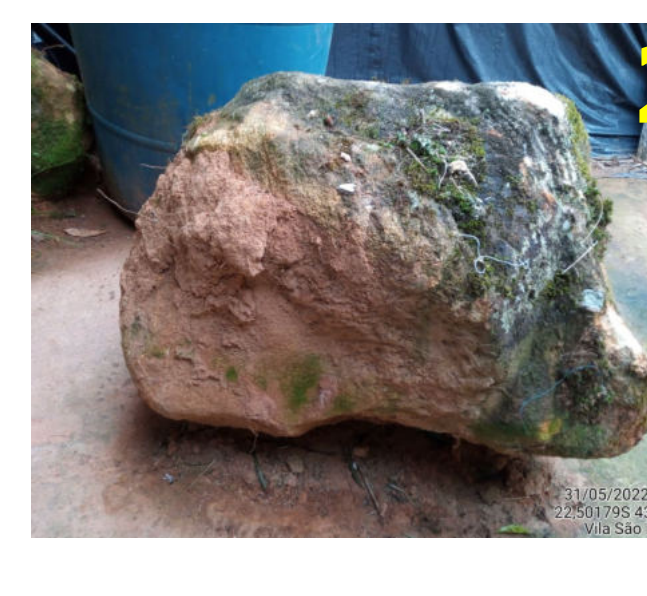
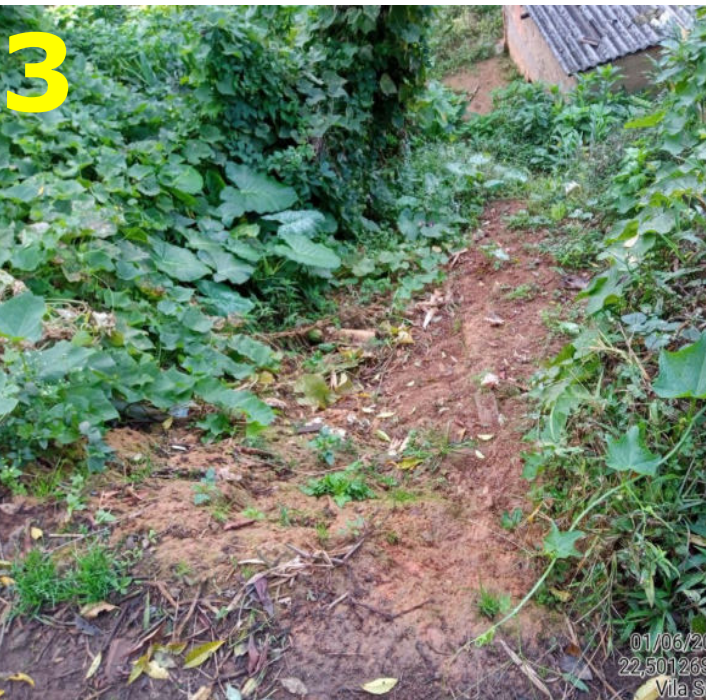
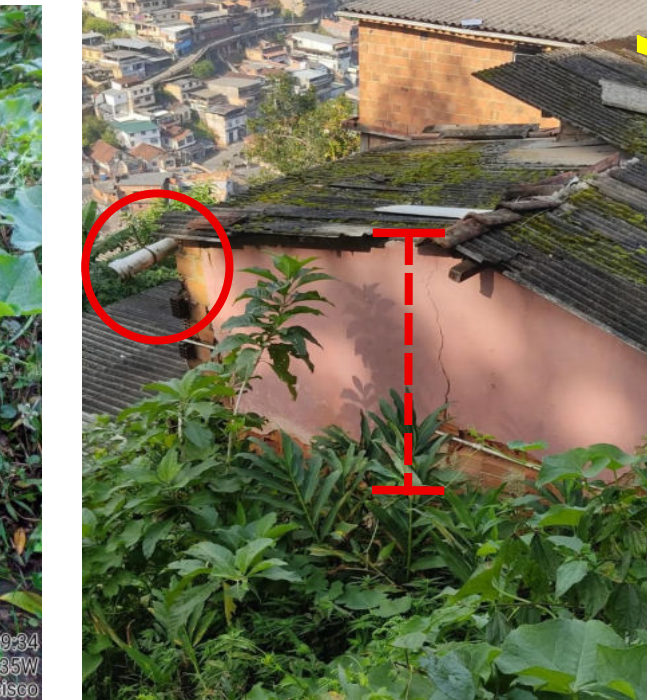
Ocorrências de deslizamentos em decorrência das chuvas de 15/02/2022 no final da Servidão Vila São Francisco. Próximas as quatro casas, foi observada a ausência de sistema de drenagem. Não houve registro de vítimas e, os movimentos de massa, não atingiram as residências. Tratam-se de deslizamentos planares em solo residual jovem (1 e 2) e solo coluvionar (3). **(1)** Cicatriz próxima a cozinha da casa amarela, com 3,0 metros de altura, 2,5 m de largura e inclinação em negativo. Esta parte da encosta encontra-se a cerca de 30 cm da parede do imóvel. **(2)** Cicatriz no talude entre duas casas, com cerca de 1,0 metro da casa a montante e 2,5 metros da casa a jusante. Possui dimensões de 4,1 metros de altura e 3,5 metros de largura. Houve a queda de um bloco de rocha alterada com aproximadamente 1 m x 1 m x 1 m. Segundo o morador, a água pluvial é direcionada para o talude e residência a jusante (Lote 17). **(3)** Cicatriz com dimensões aproximadas de 5,0 metros de altura por 2,0 metros de largura. O movimento foi iniciado próximo a lateral da casa nº 220 e foi direcionado para as casas a jusante. Foram observados trincas na casa nº 220 e calha do telhado orientado para a encosta, além de lixos e entulhos. Dessa forma, a delimitação de risco remanescente engloba toda a área das residências, pois o processo encontra-se ativo e pode evoluir em caso de novas chuvas.
