**ATENDIMENTOS EMERGENCIAIS EM PETRÓPOLIS**

**JUNHO DE 2022**

**Deslizamento na Travessa Henrique Carlos - Castrioto**

Data da vistoria: 01/06/22

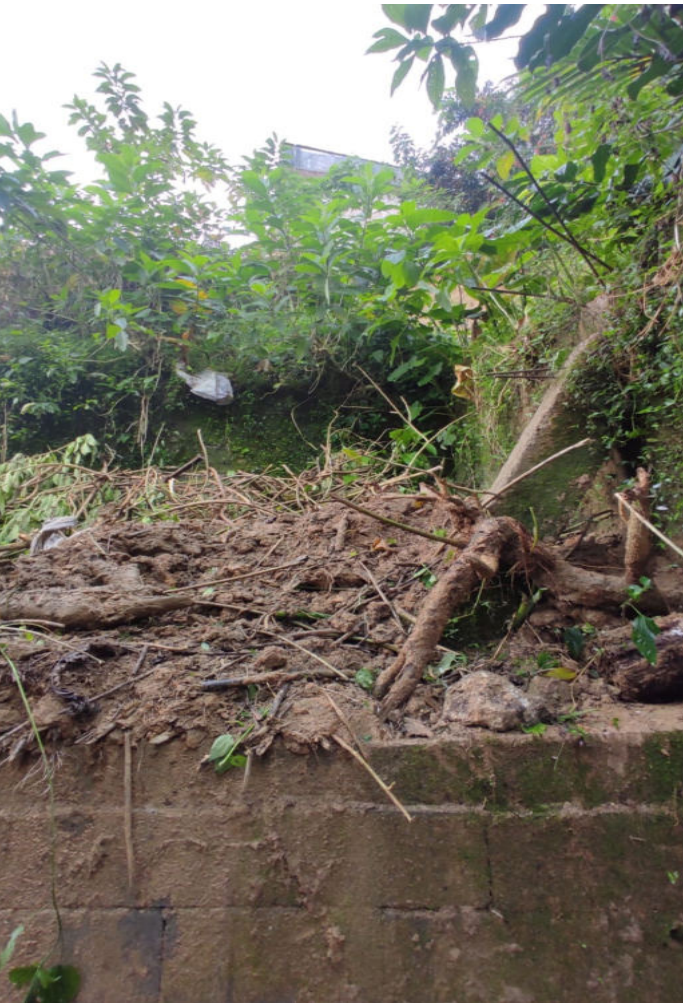
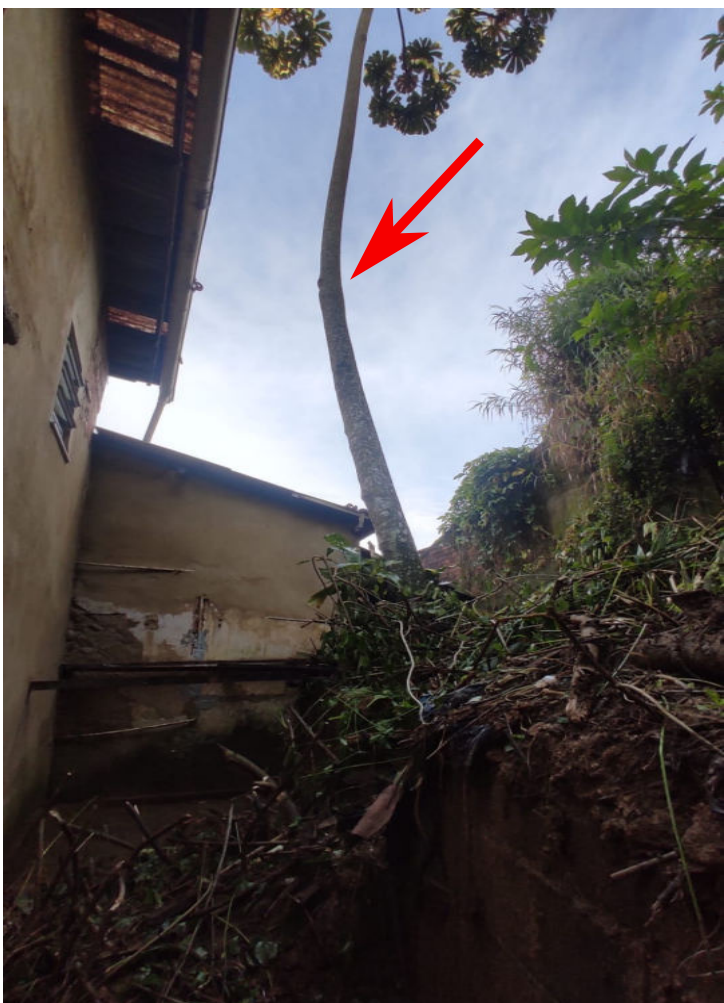
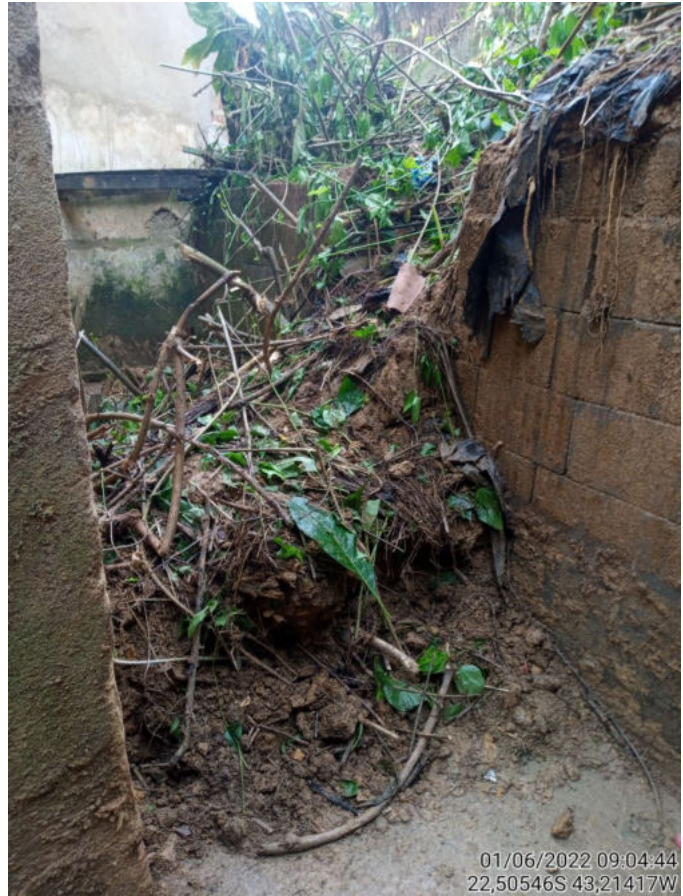
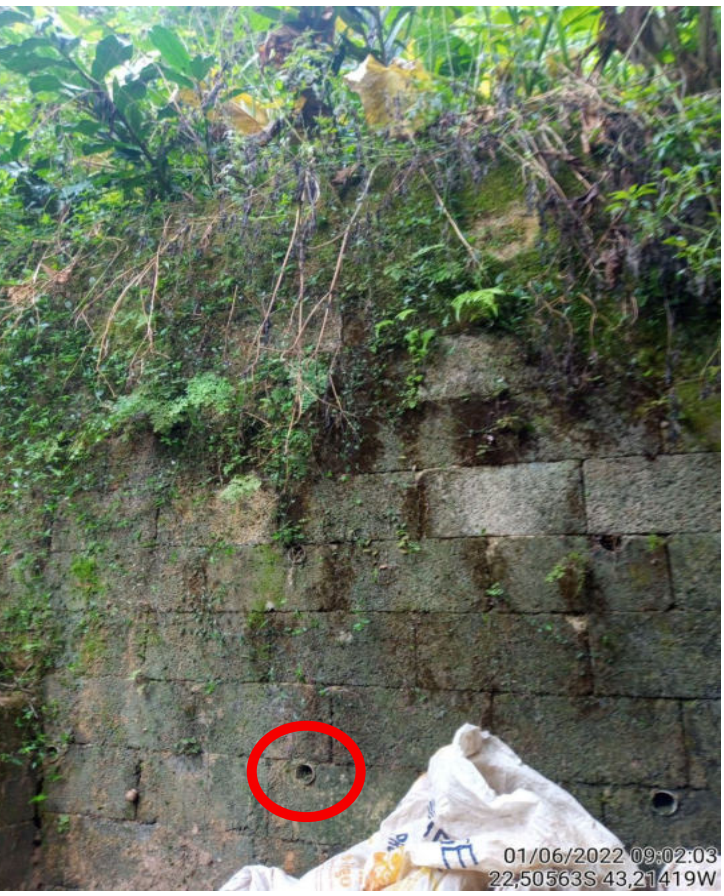
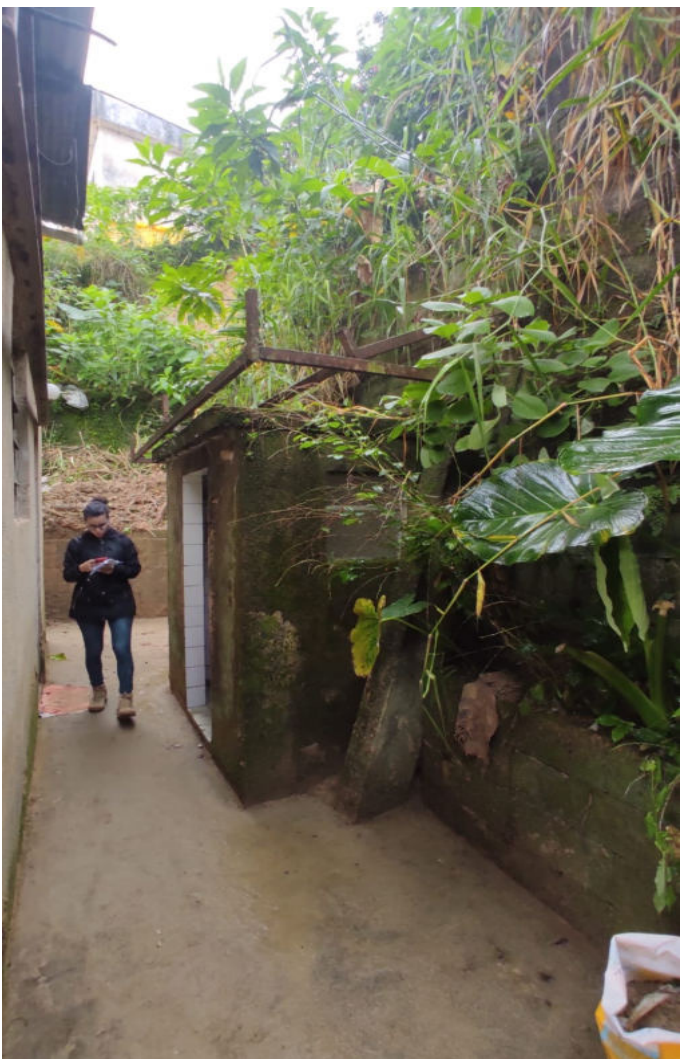
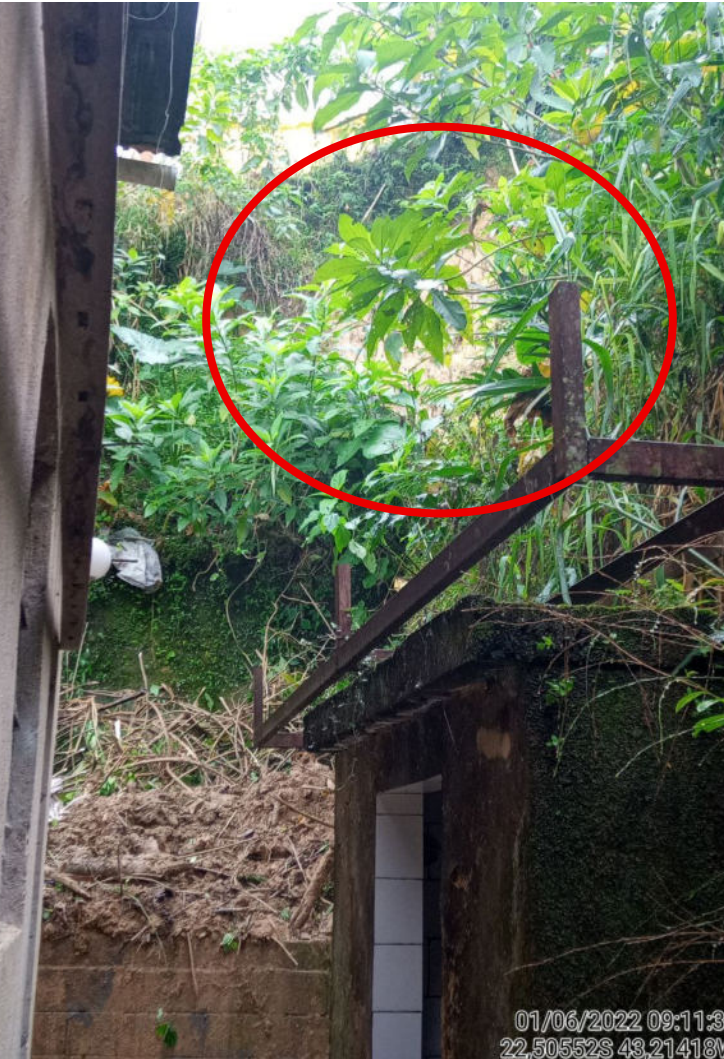
Ocorrência de deslizamento na encosta aos fundos do último imóvel da Travessa Henrique Carlos, decorrente da chuva do dia 20/03/22. A encosta possui dois muros de blocos de concreto que serviram como contenção, porém estes foram danificados, estando um deles embarrigado e com seus drenos obstruídos e, o outro, teve uma parte destruída. O deslizamento foi do tipo planar raso de solo residual, com cicatriz possuindo dimensões aproximadas de 2,0 metros de altura por 2,5 metros de largura, e está localizada a montante do muro mais alto, com cerca de 5,0 metros de altura. A distância da residência até a encosta na parte lateral é de 1,5 m e nos fundos, é de 3,0 m. O material mobilizado engloba solo, galhos e vegetação de pequeno porte. A jusante do deslizamento, nota-se uma árvore de alto porte inclinada na direção de duas residências, com potencial de queda, podendo resultar em danos as moradias. De acordo com a moradora da casa nº 752C, a montante da crista do deslizamento, há uma rede de esgoto rompida, culminando no lançamento do mesmo a jusante (local do deslizamento). Dessa forma, a delimitação de risco remanescente envolve a área a montante da casa nº 752C, pois há indício de movimentação do solo que encontra-se ativo, podendo evoluir em casos de chuvas.
