Visita técnica realizada no dia 02/06/22 na rua Mathias Hillen, nºs 29 e 59, devido a escorregamentos ocorridos no dia 15/02/22, sem vítimas.

**ATENDIMENTOS EMERGENCIAIS EM PETRÓPOLIS**  
**JUNHO DE 2022**

**Deslizamento na rua Mathias Hillen, nº 29 e 59 - Mosela.**

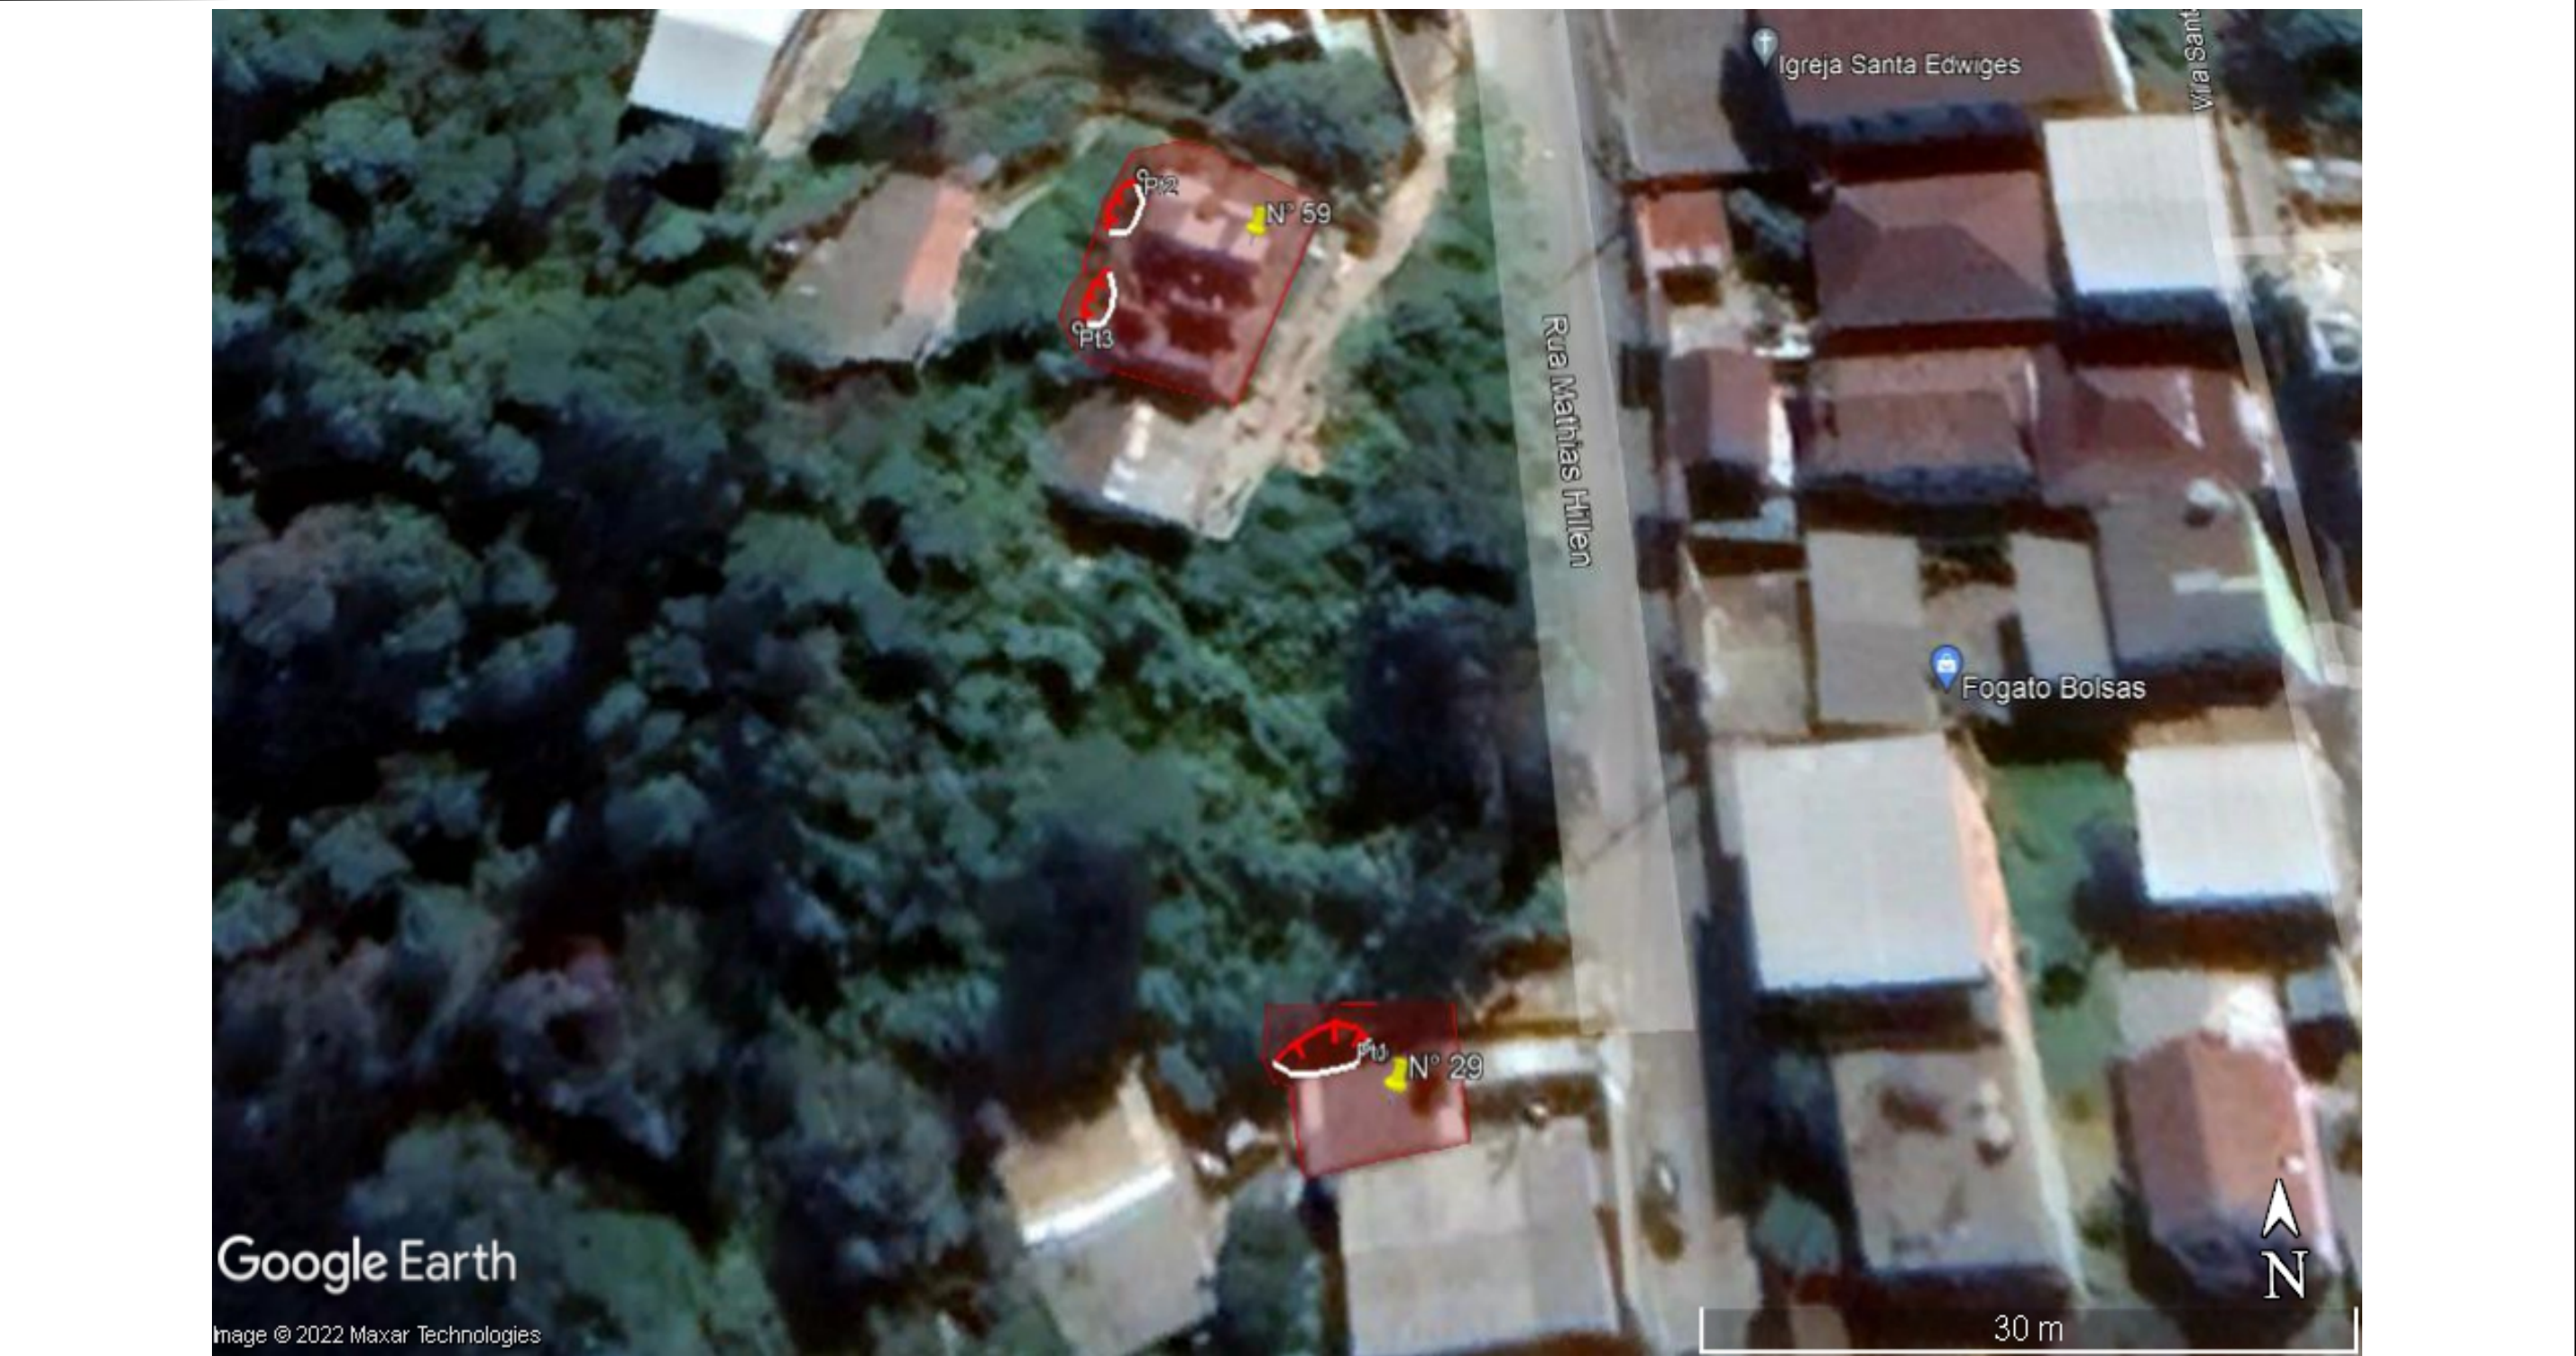
(1) Escorregamento planar raso de solo residual jovem com blocos (centimétricos a métricos) no nº 29. sem danos à residência. O talude está coberto com lona para reduzir os processos erosivos. Cicatriz com 4m de altura e 5m de comprimento. A cicatriz tem blocos de rocha alterada e apresenta sulcos provocados pelo escoamento de água. A residência dista no máximo 3 m do talude. A vegetação é de grande a pequeno porte, com uma árvore no topo do talude inclinda em direção à residência do nº 29.

(2) Escorregamento planar de solo residual maduro no número nº 59. Não houve danos à residência. A cicatriz tem aproximadamente 3m de largura por 6m de comprimento. A vegetação presente no talude é de médio porte. A residência dista 3m do talude. Presença de canos de PVC acima da crista, seguindo para uma pequena servidão do lado direito da residência e outro atravessando o talude. No momento da vistoria não foram verificados vazamentos. Na escada de acesso à residência há contenção de sacos de areia.

(3) Escorregamento planar de solo residual maduro com presença de blocos no nº 59. Não houve danos à residência. Cicatriz com 4 m de altura e 5 m de comprimento, estando parcialmente coberta por lona. Os blocos de rocha encontram-se muito alterados. A casa dista menos que 1m do talude. A moradora relatou escorregamentos pretéritos no talude a jusante da residência. O calçamento que está a jusante apresenta trincas e pequeno degrau de abatimento (3a).

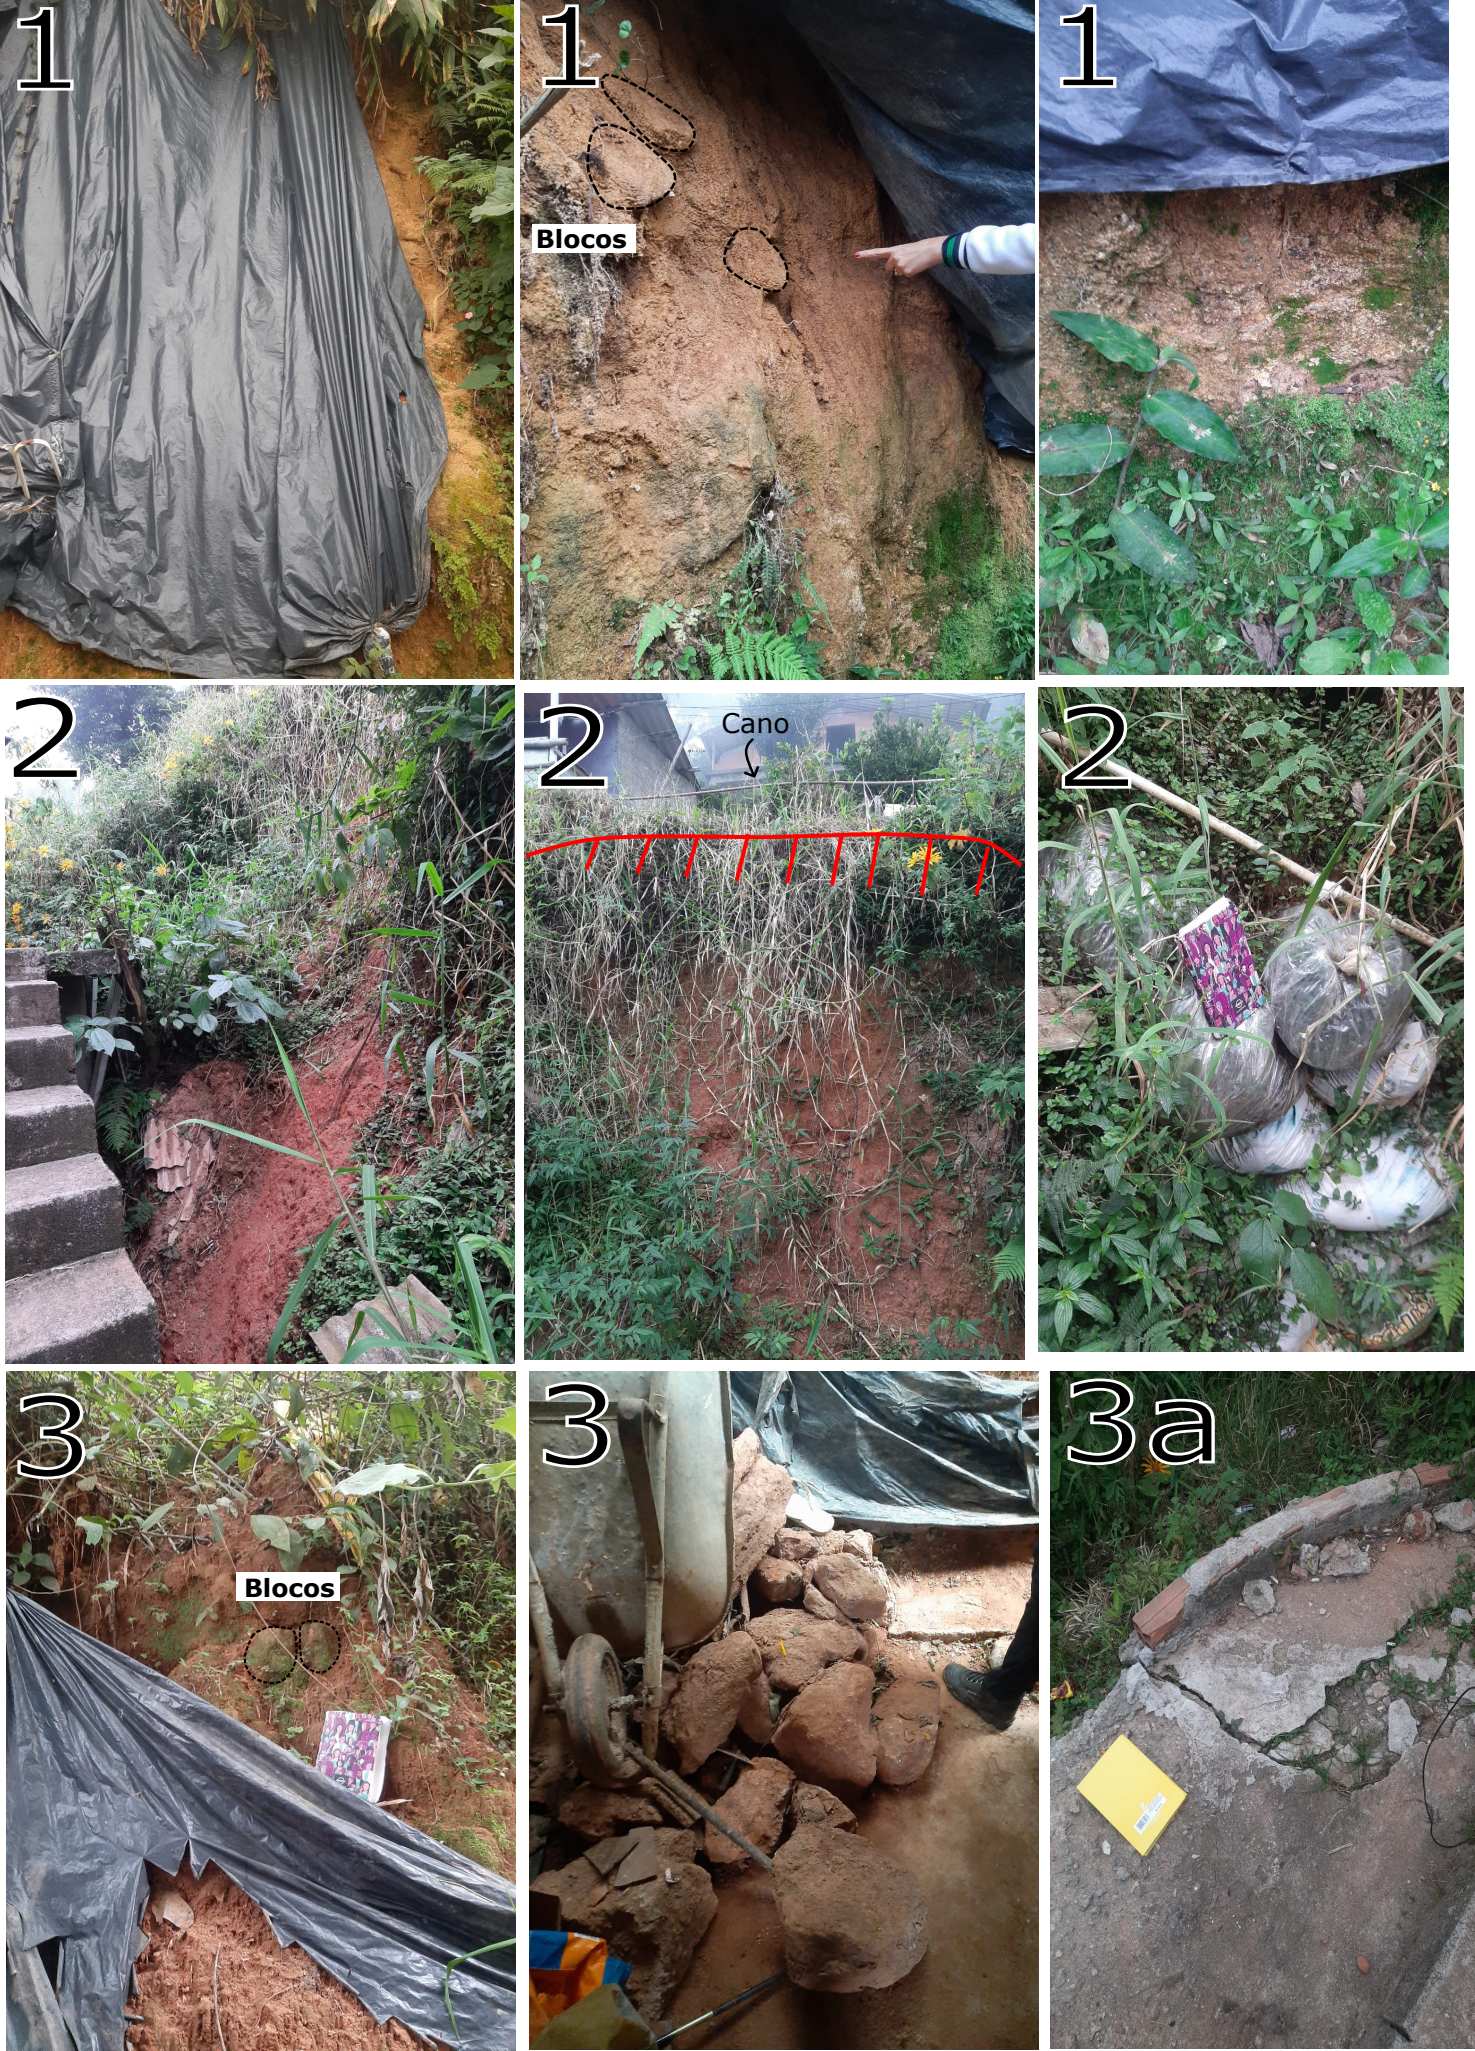
Cicatriz de deslizamento
-

Delimitação da área de risco remanescente
-

Alcance do deslizamento
