**ATENDIMENTOS EMERGENCIAIS EM PETRÓPOLIS**  
**JUNHO DE 2022**  
**Deslizamento na rua Mathias Hillen, 314 - Mosela**

**Sistema Geodésico WGS 84**  
**Projeto e fotografia: Equipe NADE / DRM-RJ**

Data da elaboração: 06/06/22  
Data da vistoria: 01/06/22

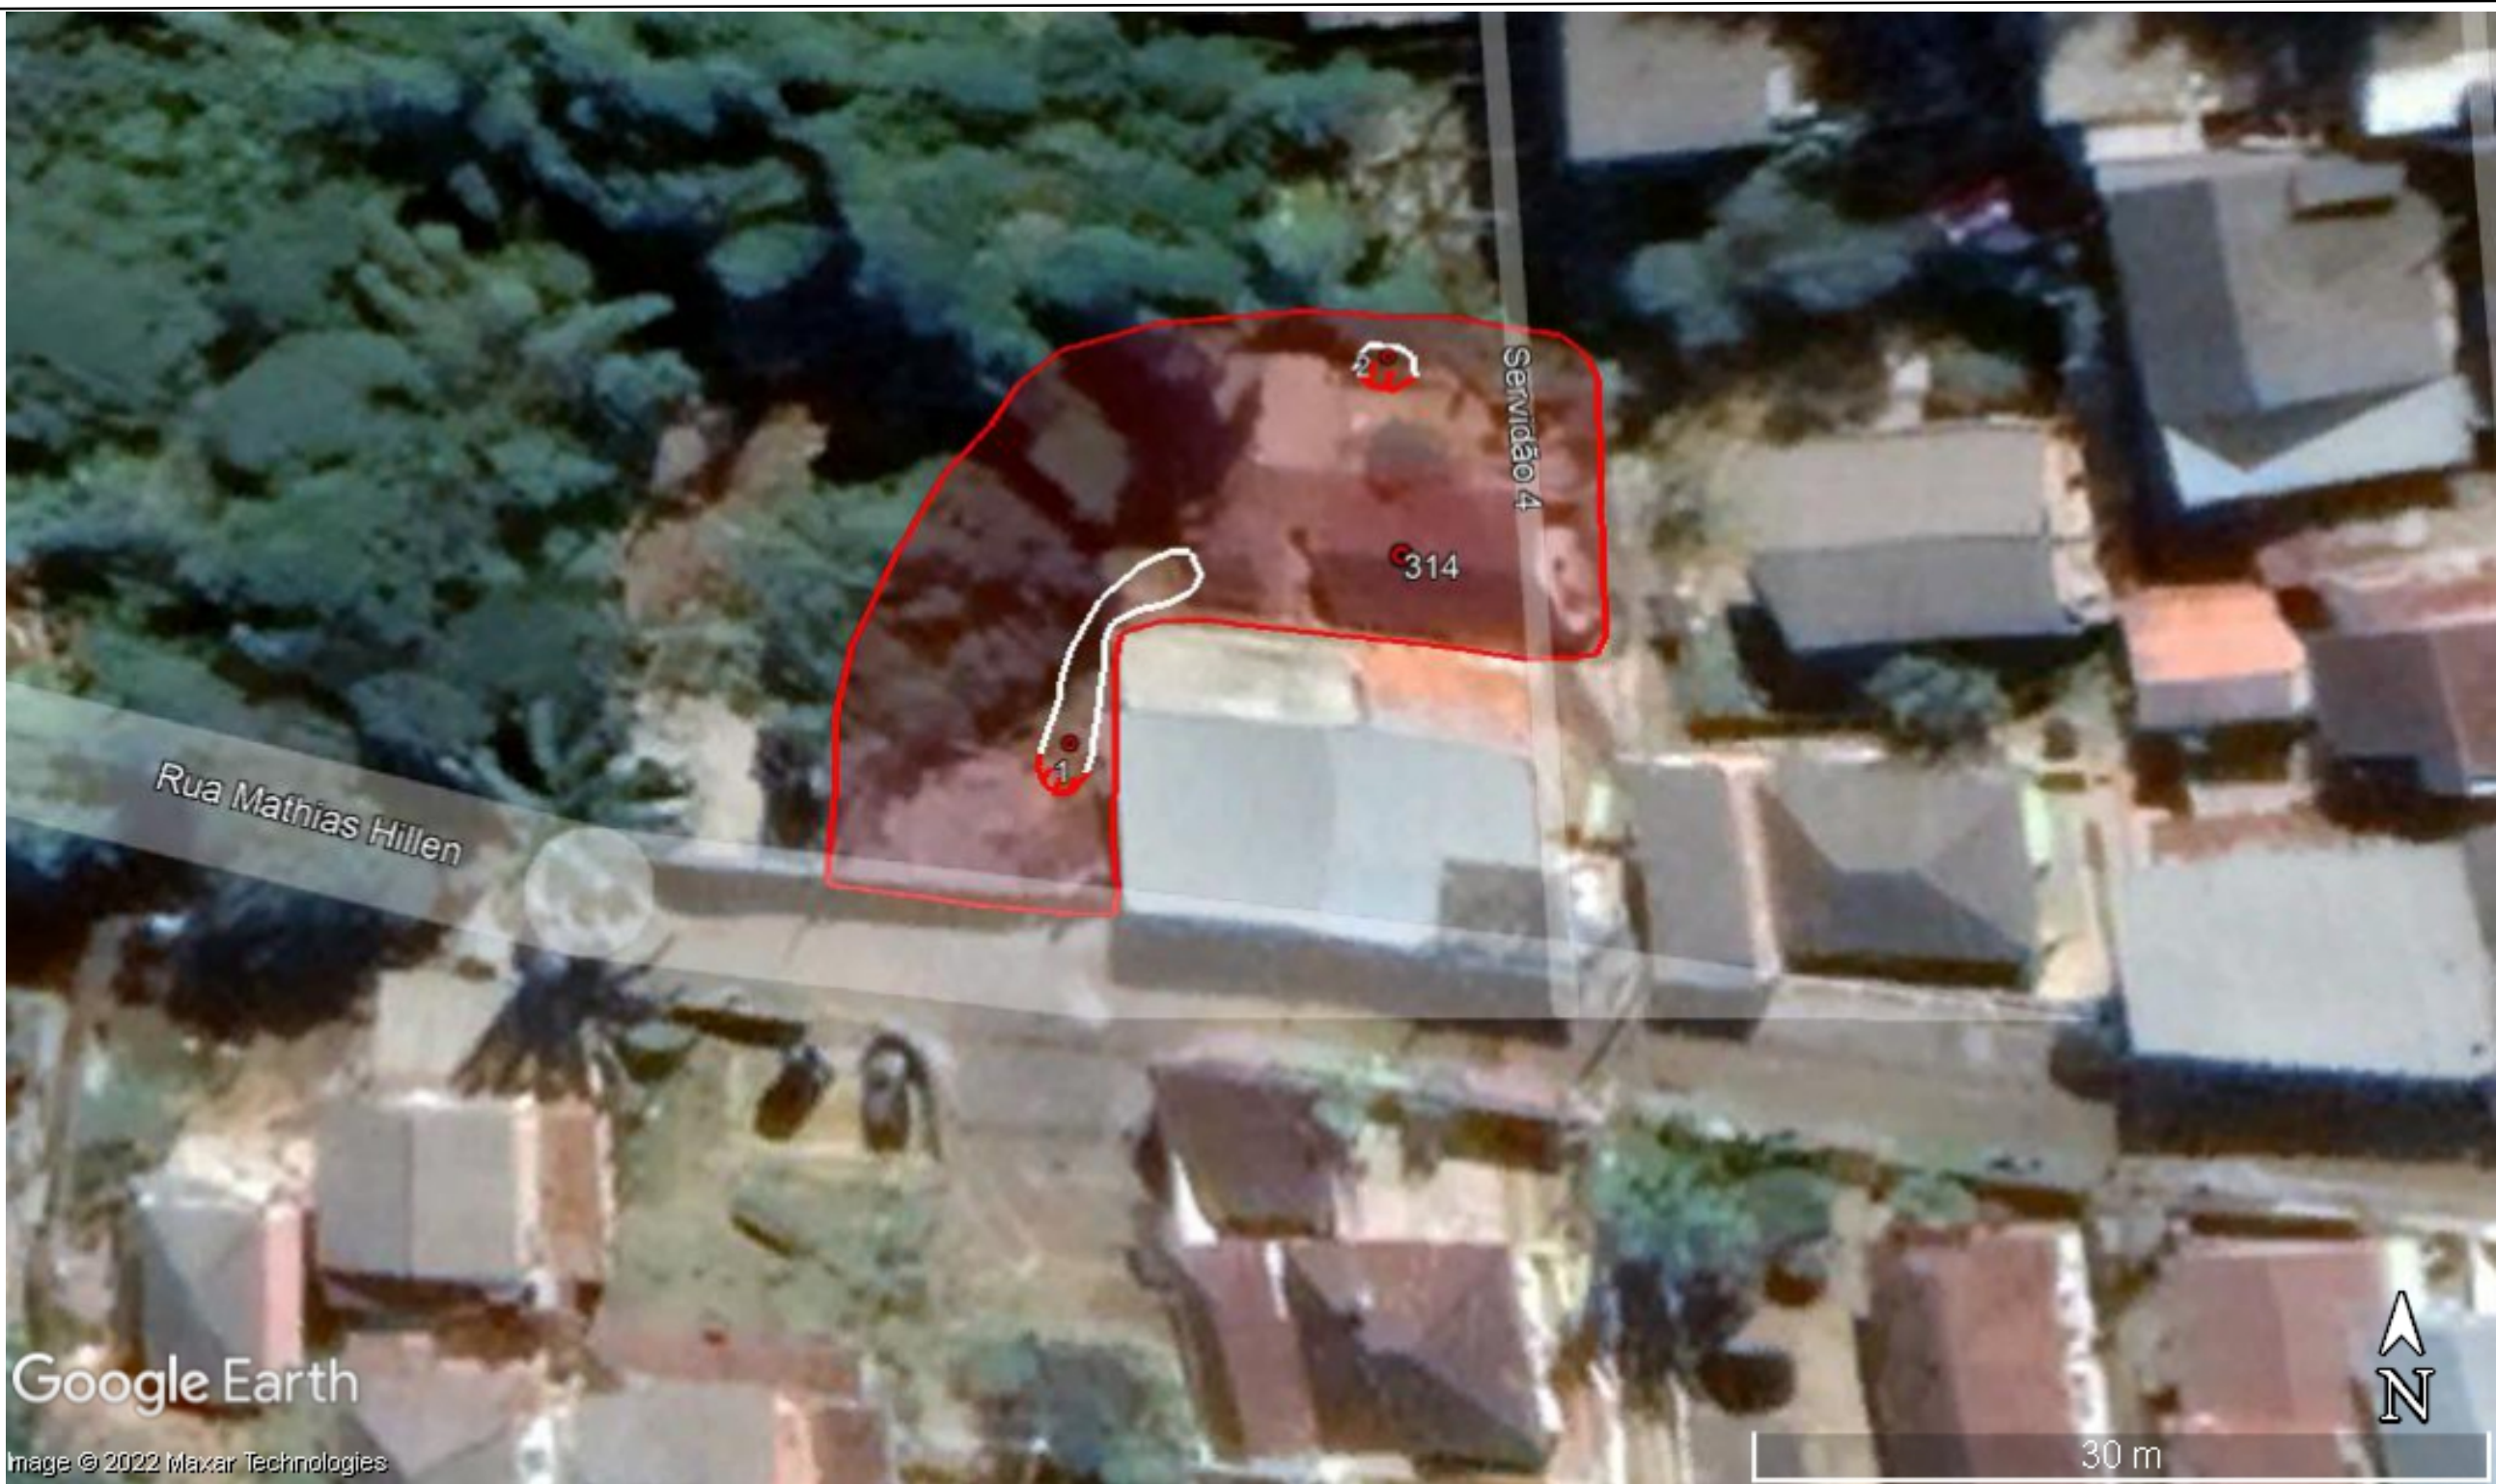
Visitoria realizada na rua Mathias Hillen, nº314 devido à ocorrência de deslizamento do dia 15/02/22, sem vítimas.

(1) Escorregamento planar raso de solo destruindo parcialmente a lateral da residência, onde se encontrava a cozinha. O deslizamento foi deflagrado na parte mediana da vertente, que, segundo moradores, é uma área de aterro. A cicatriz apresenta 2,5m de largura, 10 m de comprimento e cerca de 50° de declividade, com alcance bastante alongado, devido a evolução do movimento para um pequeno fluxo de detritos. A vegetação é de grande a médio porte a montante e lateralmente ao longo da cicatriz. Há fatores a montante que agravam o risco de mais deslizamentos: o vizinho da residência possui uma garagem ao lado da casa 314 e depositou várias toras de madeira maciça a cerca de 1 metro da crista da cicatriz. Esses elementos podem exercer peso no talude, assim como avolumar a porção de solo que possa ser deslocada ao longo do talude. E em caso de chuvas intensas, podem causar avanço da cicatriz e reativar o movimento de massa. Além disso, na rua Mathias Hillen, nesse ponto, há um viradouro de ônibus que pode exercer peso e trepidação no talude, podendo desencadear outros deslizamentos.

(2) Escorregamento planar raso de pequeno porte em talude de corte. O quintal que dá acesso à residência apresenta trincas no chão a montante da crista com cercas já em tombamento em direção ao movimento. A feição apresenta cerca de 1 m de largura e 1,5 m de altura, com cerca de 80° de declividade. A jusante, há uma construção inacabada, sem moradores.
