**PARECER TÉCNICO EM TERESÓPOLIS - RJ**  
**FEVEREIRO DE 2023**

**BAIRRO MORRO DOS PINHEIROS OU JARDIM PINHEIROS**

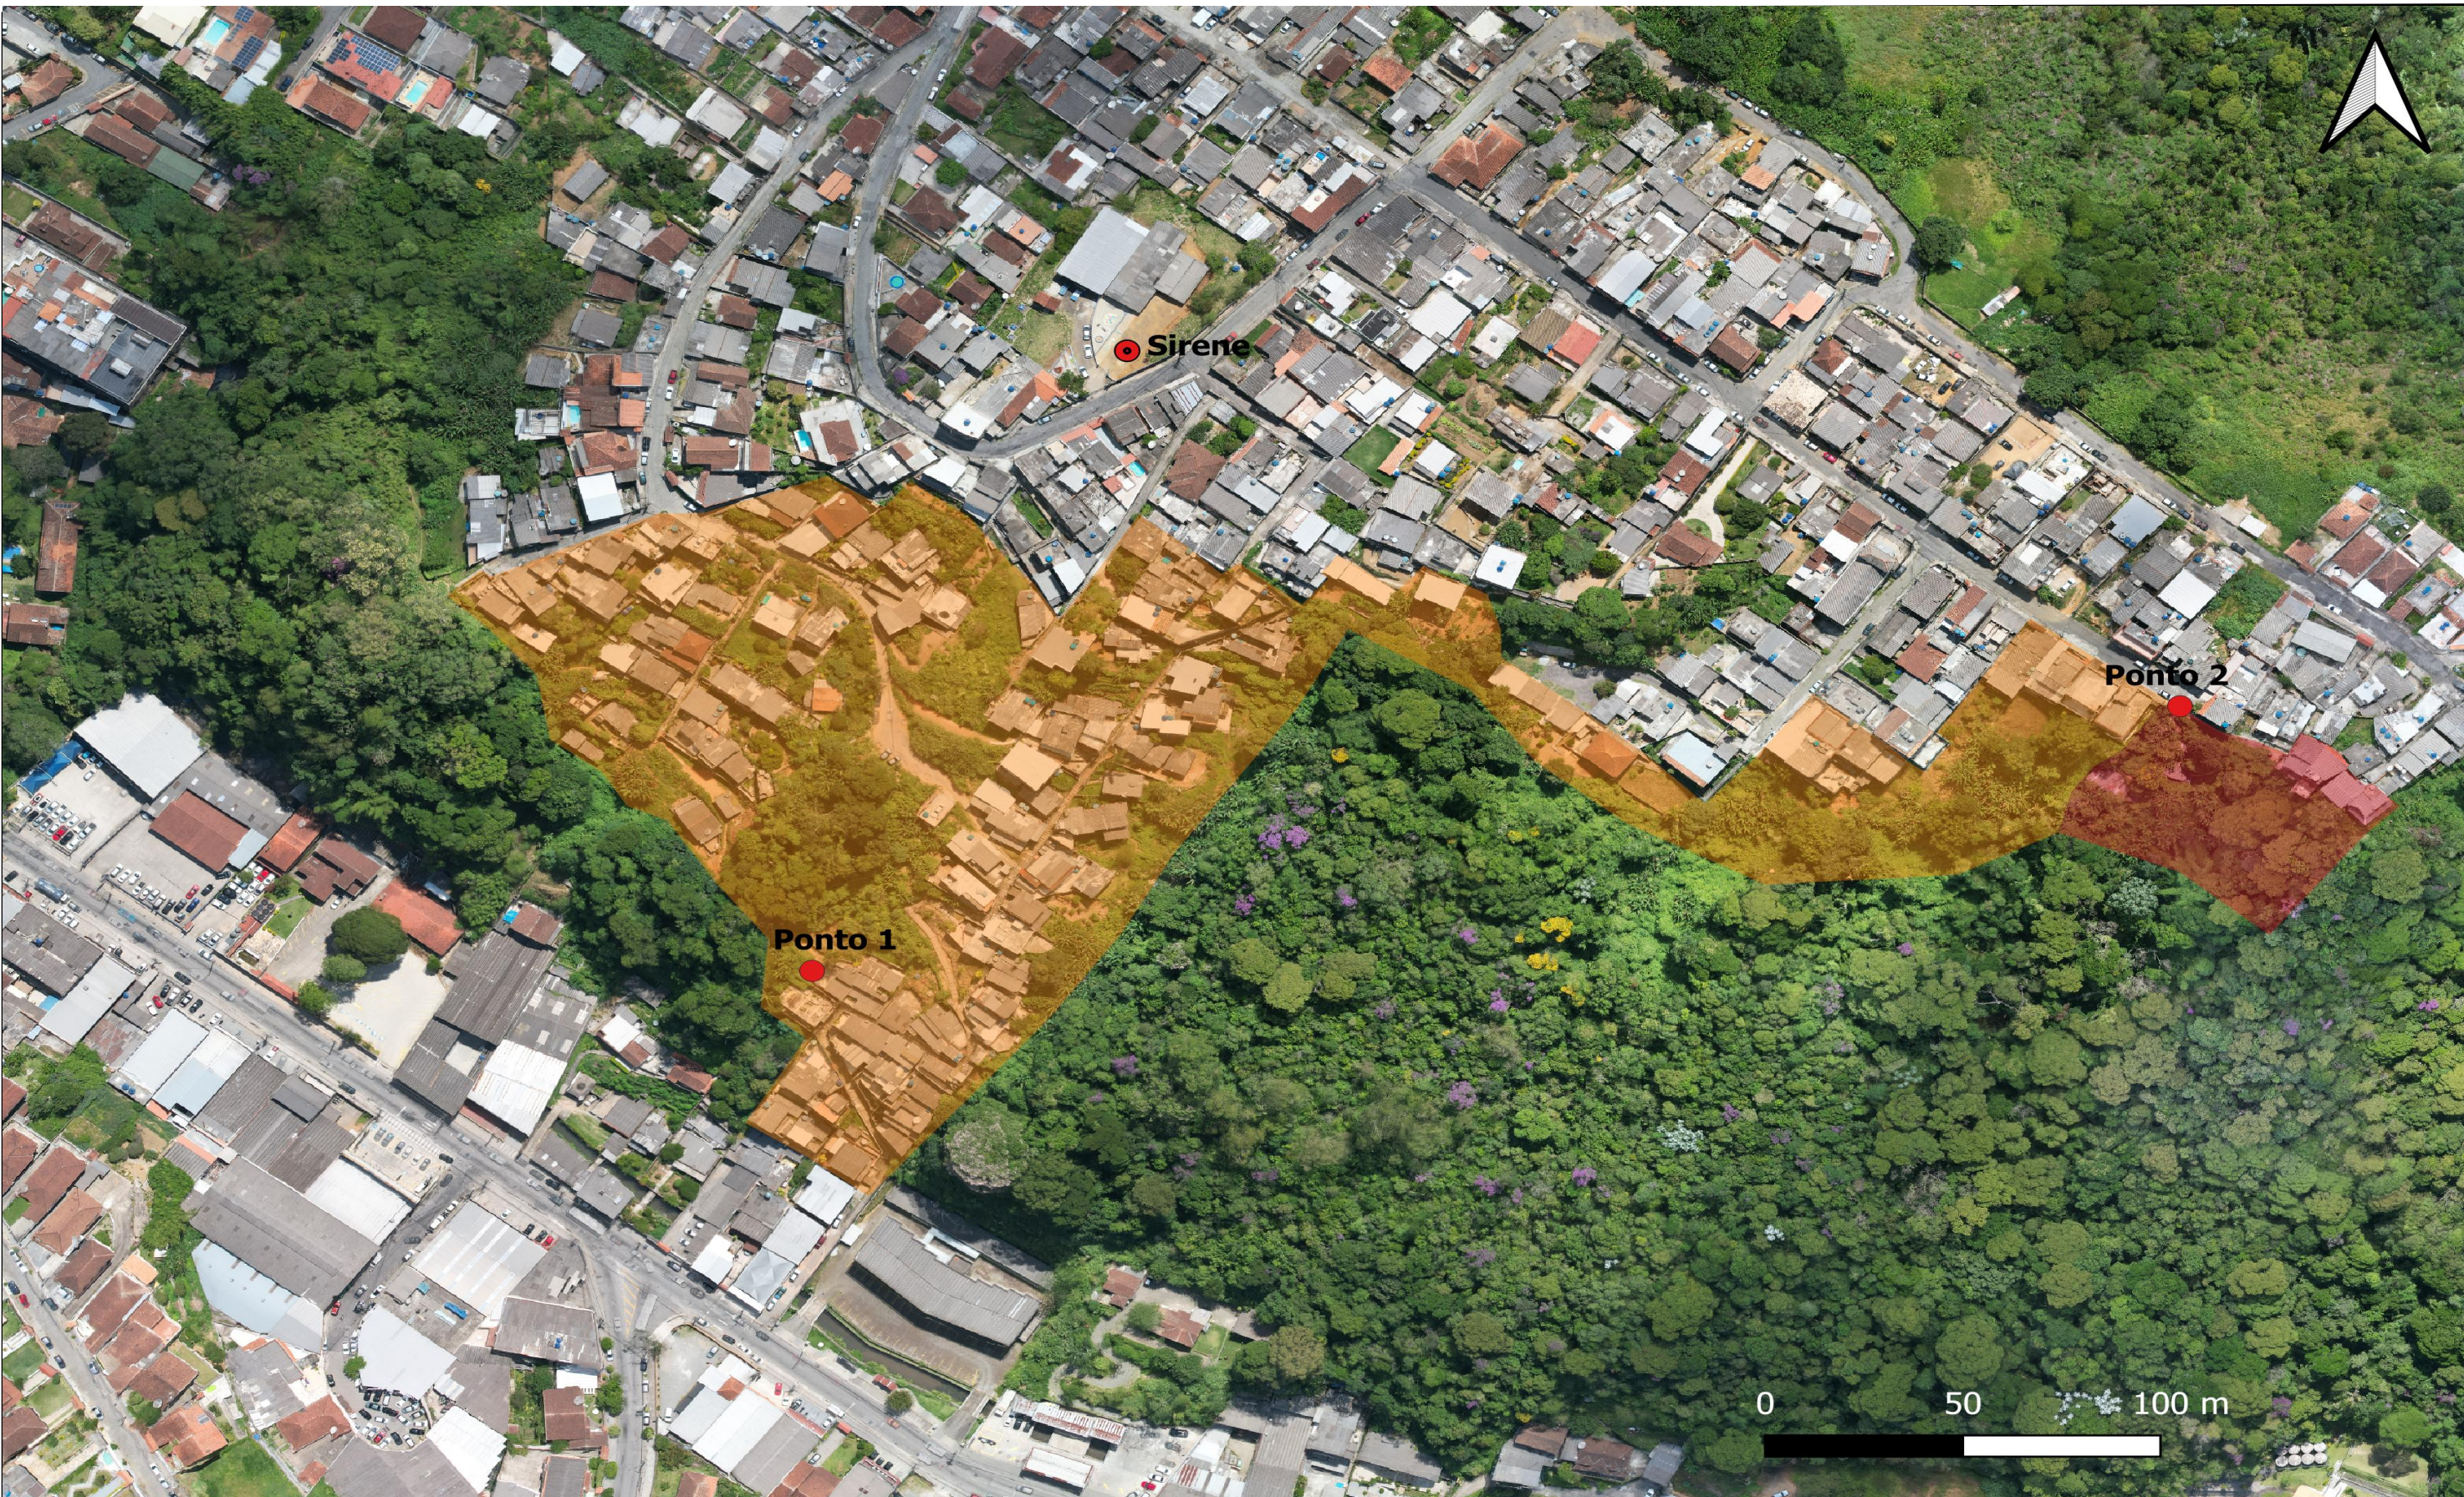
O DRM-RJ realizou, no dia 28/02/2023, em conjunto com técnicos da Defesa Civil de Teresópolis, uma vistoria técnica no morro dos Pinheiros, Teresópolis. A vistoria teve como finalidade atender à solicitação da Defesa Civil Estadual para avaliação do risco geológico na área indicada pelo município, para implementação do Sistema de Alerta e Alarme Sonoro. O pedido de ponto de sirene, com as coordenadas UTM 23K 70932.00 m E / 7519618.00 m S, encontra-se localizado na Escola Municipal Governador Portella. No local, há um talude de corte com cerca de 3,5 metros de altura, distando 2,0 metros da escola, e presença de cobertura vegetal de baixo porte a montante com árvores e caixa d'água na crista do talude (Figuras 1 e 2). A jusante da escola, há um talude suave com trincas no terreno, próximas ao muro, que foram cobertas por cimento, além de canos de PVC com cimento, expostos no talude (Figuras 3 e 4). No momento da vistoria, não foram identificados cicatrizes, devido à alta densidade de moradias e vegetação (com predominância de alto porte) na encosta (Figura 5). No entanto, foi possível identificar trincas no calçamento (Figuras 8 e 9), em uma moradia (Figura 6), e processos erosivos (Figuras 7 e 8) (Ponto 1). Em outra localidade do Morro do Pinheiros (Ponto 2), o calçamento apresenta trincas e se encontra basculado (Figura 11). As moradias apresentam alta vulnerabilidade (construídas de forma escalonada), tendo babaneiras na região e com inclinação elevada. O sistema de drenagem é precário na região, tendo algumas moradias despejo d'água servida em direção ao talude (Figura 10). Sendo assim, devido as condicionantes geológica-geomorfológicas, e o tipo de ocupação da área, a região foi classificada como **Risco Alto (R3)** e **Risco Muito Alto (R4)** (local em que há altos indícios de movimentação do terreno).
