Visitoria realizada na rua Mathias Hillen, nº276 (1) e 294 (2) devido à ocorrência do dia 15/02/22, sem vítimas.

**ATENDIMENTOS EMERGENCIAIS EM PETRÓPOLIS**  
**JUNHO DE 2022**  
**Deslizamento na rua Mathias Hillen, 276 e 294 - Mosela.**

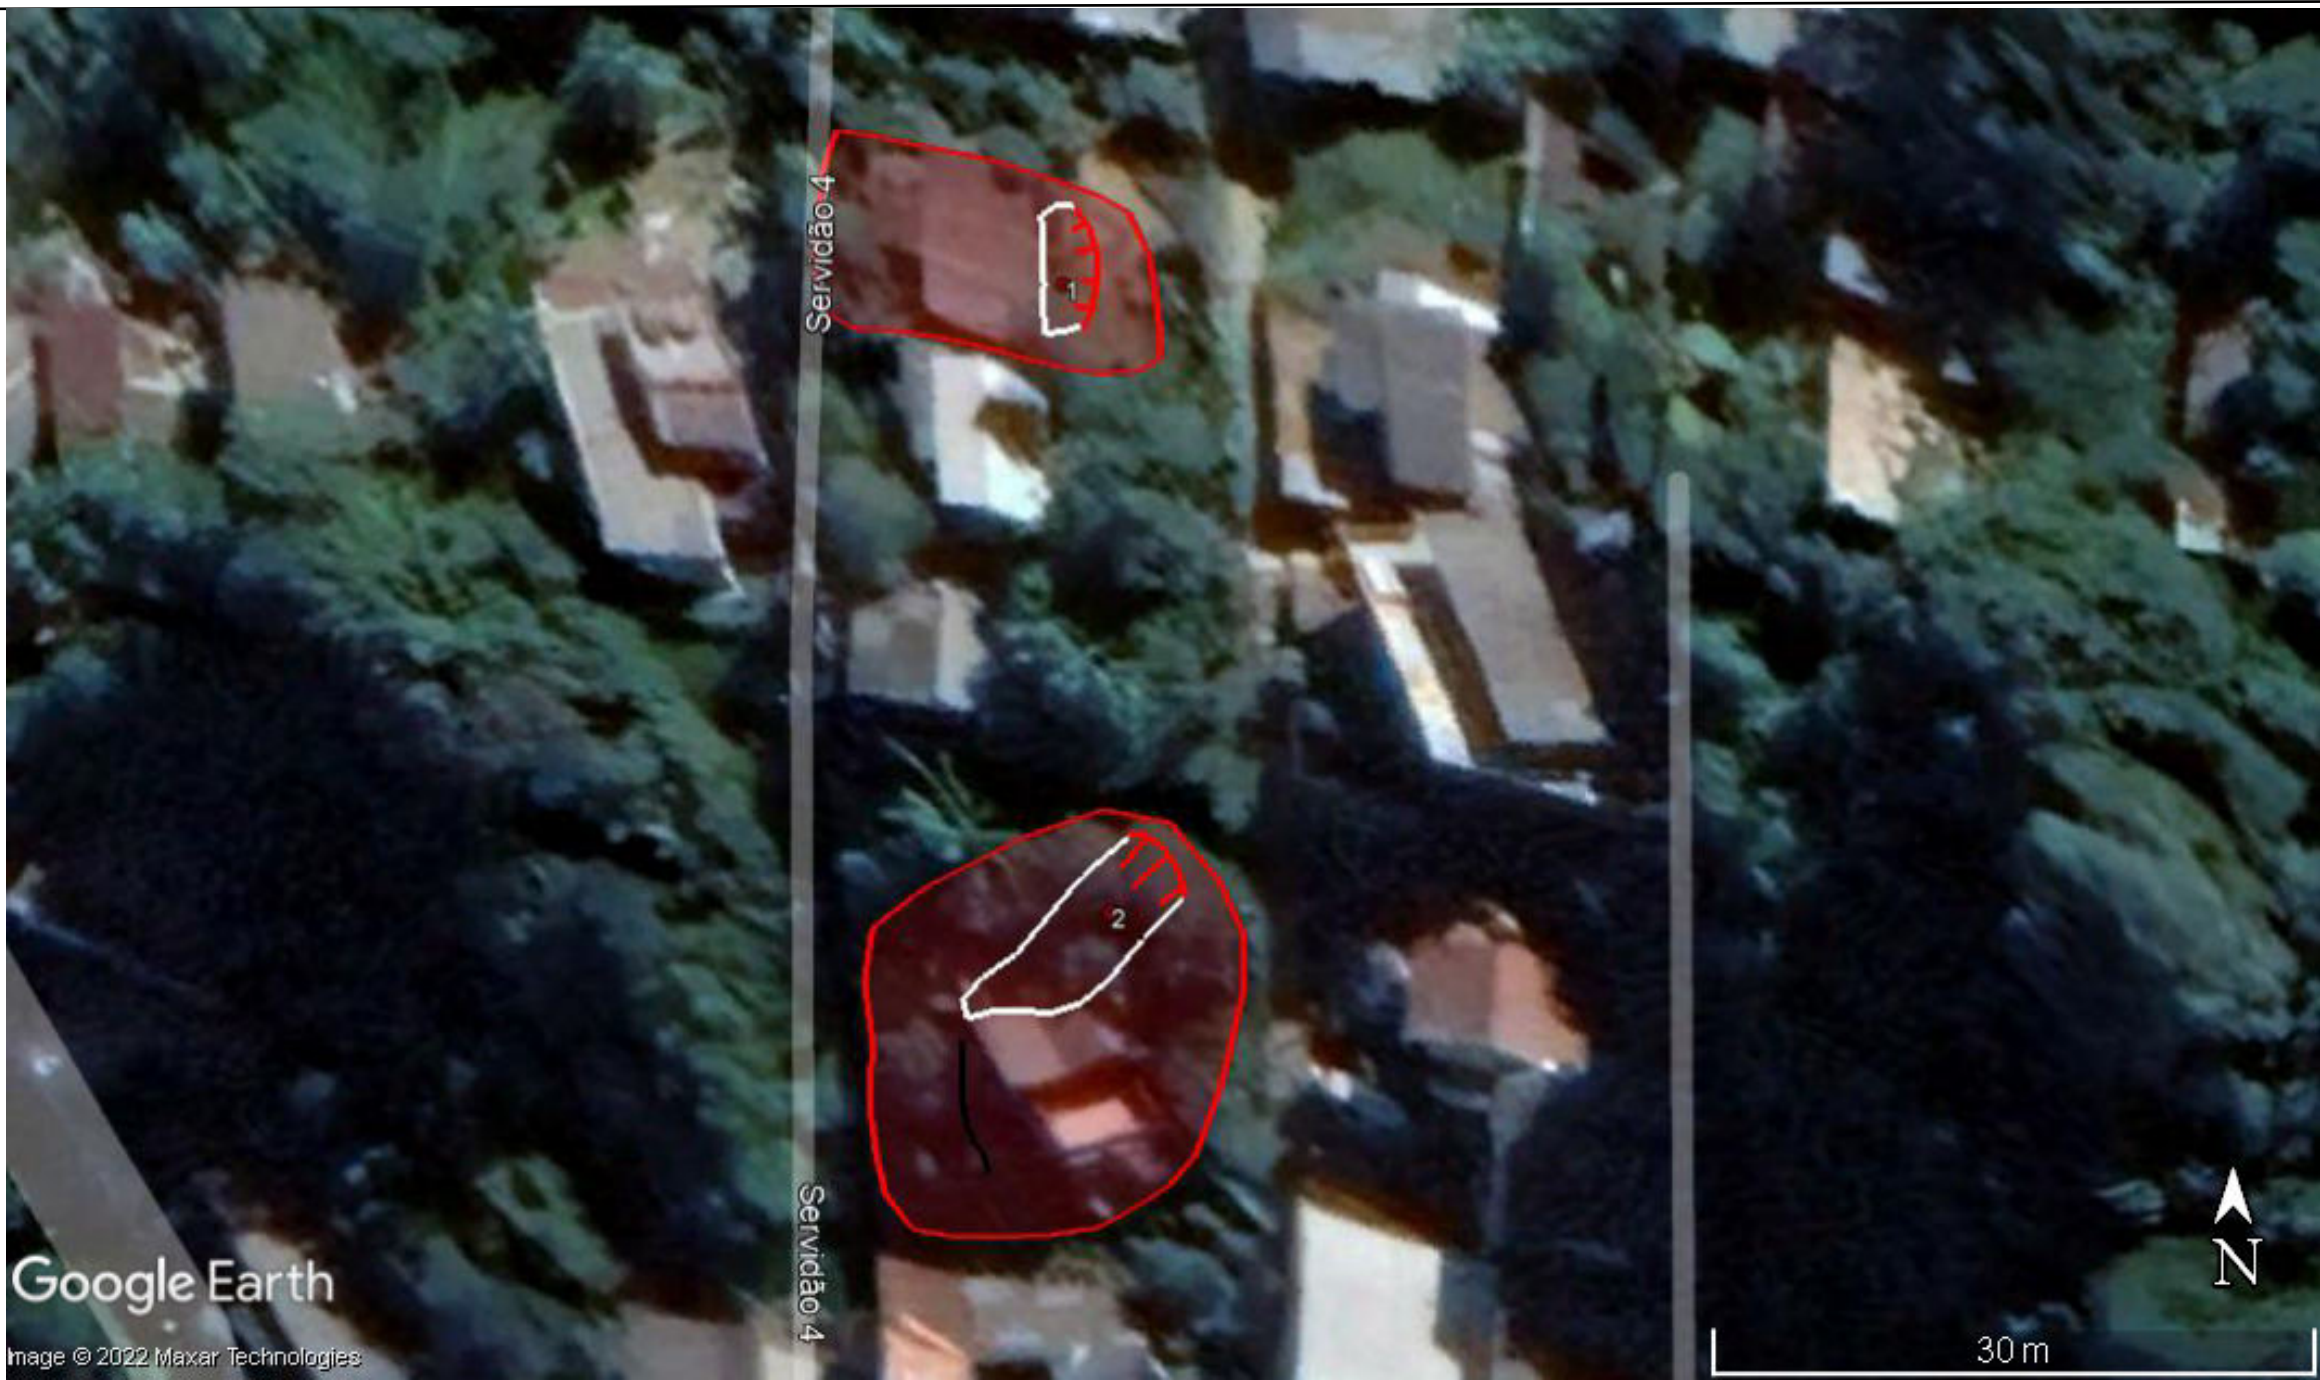
(1) Deslizamento planar de solo atingindo os fundos da residência, sem causar danos. A cicatriz apresenta 4 metros de largura, 2,5 metros de altura e cerca de 70° de declividade (a), onde à direita da crista apresenta ângulo negativo. A vegetação é de pequeno porte a montante da vertente. A base do talude apresenta contato de solo / rocha alterada e ele se distancia em menos de 1 metro da casa. O telhado não apresenta sistema de calhas, vertendo diretamente a água da chuva no talude. Há, inclusive, uma caixa d'água de 1.000L a montante da cicatriz (b), apresentando solo umedecido ao seu redor. Uma série de canos da rua abastecem o reservatório e atravessam a cicatriz, chegando até o telhado da residência. Todo o quintal da moradia apresenta material de aterro. A jusante do terreno, há um talude de corte tendo logo abaixo uma servidão. Nesse corte, há bananeiras inclinadas na direção a jusante (d) e uma série de canos conectados de forma grosseira a uma manilha, gotejando constantemente nesse talude (c). Apesar de declivoso (cerca de 60°), o corte possui pouco menos de 2 metros e pouco material a ser deslocado.

(2) Deslizamento planar de solo atingindo o quintal lateral da residência, com pequenos danos ao calçamento. A cicatriz possui 3 metros de altura, 3,5 metros de extensão lateral, declividade em torno de 70° e está a montante da casa (g). O material, composto por solo de aterro, deslizou encosta abaixo por um caimnho previamente escavado (f). O talude apresenta vegetação de médio porte, grande parte inclinadas a jusante, com presença de bananeiras. A moradia nº 294 está a montante de um talude com inclinação entre 50 e 60° e apresenta trincas no calçamento do quintal, que foi construído muito próximo à região onde o talude se torna mais íngreme (e). Além disso, a casa tem dois andares e a calha libera água pluvial direto na encosta, fatores que podem influenciar na deflagração de novos pontos de deslizamento além dos que já ocorreram.

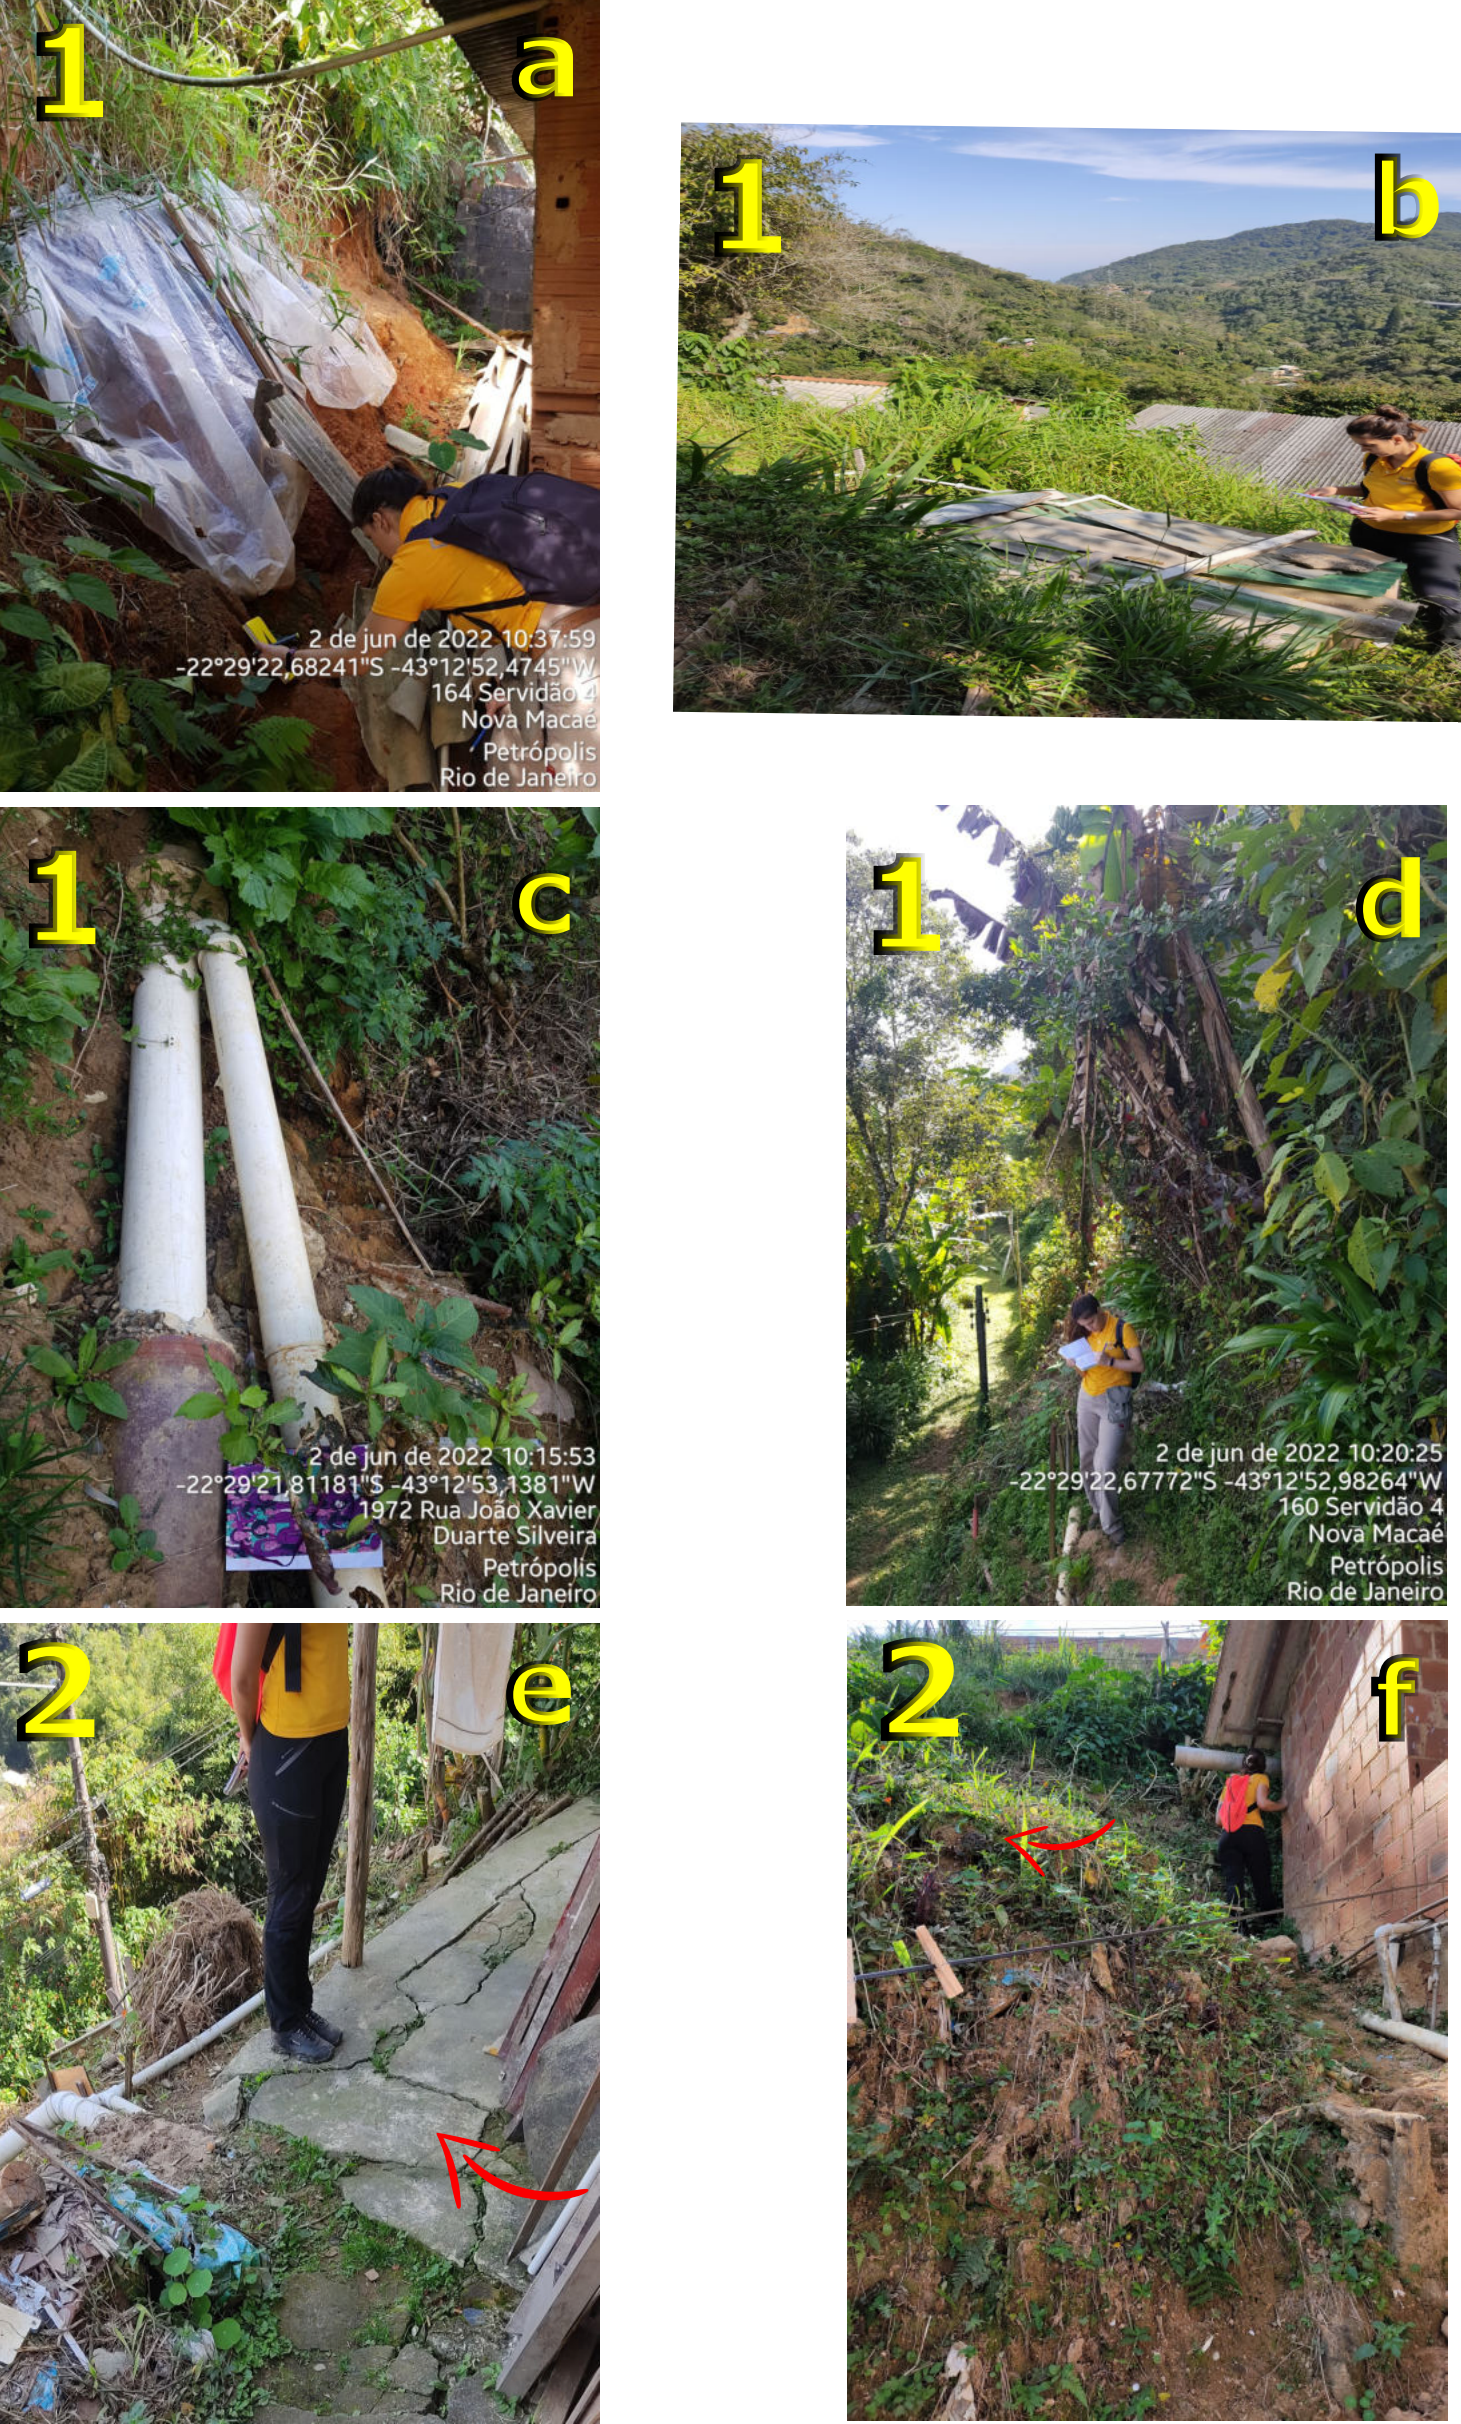
Cicatriz de deslizamento
-

Delimitação da área de risco remanescente
-

Alcance do deslizamento
