**Thalweg Tecnologia e Serviços de Geotecnia**  
Cartografia de Risco a Escorregamentos em Encostas  
do Município de Petrópolis

**FICHA DE CAMPO**

**RUA MANOEL MARQUES AZEVEDO, S/N - EM FRENTE AO 329, NA ESCADINHA**

**Araras**

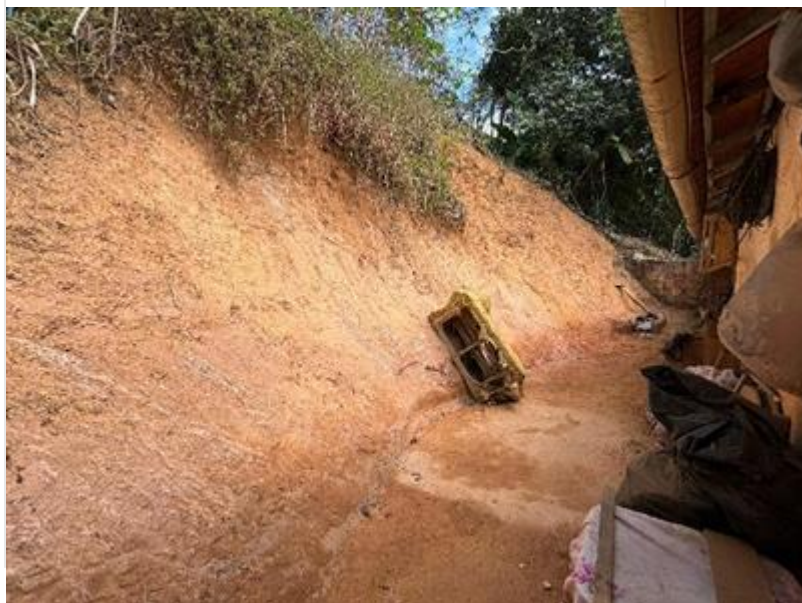
Foto1

**Deslizamento planar solo sobre rocha muito alterada. Com atingimento na área dos fundos da casa.**

**Encosta e fundos da casa**

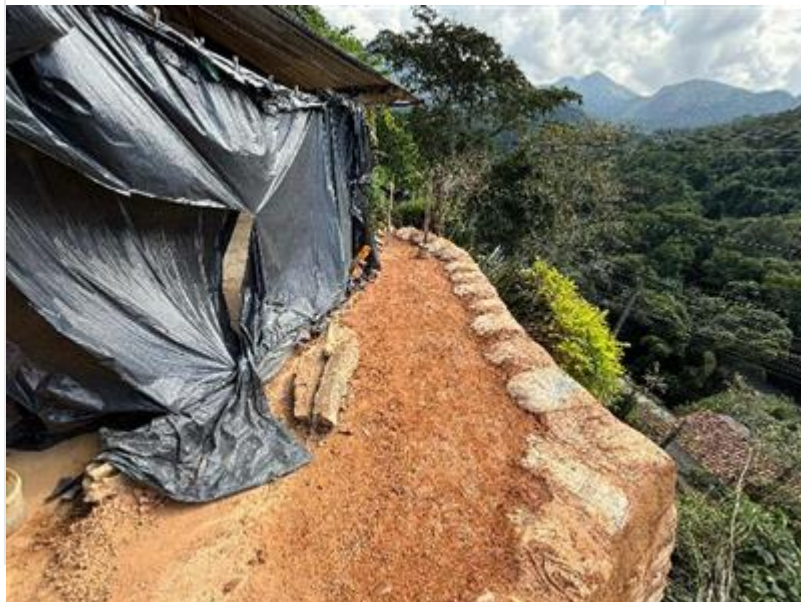
Foto2

**Área da frente da casa que sofreu um colapso, porém o morador está fazendo intervenção com canaleta para direcionar para a rua o escoamento da casa.**
