**ATENDIMENTOS EMERGENCIAIS EM PETRÓPOLIS**  
**JUNHO DE 2022**  
**Deslizamentos na Rua Teófilo José da Silva nº 1 - Mosela**

**Sistema Geodésico WGS 84**  
**Projeto e fotografia: Equipe NADE / DRM-RJ**  
Data da elaboração: 08/06/22  
Data da vistoria: 07/06/22

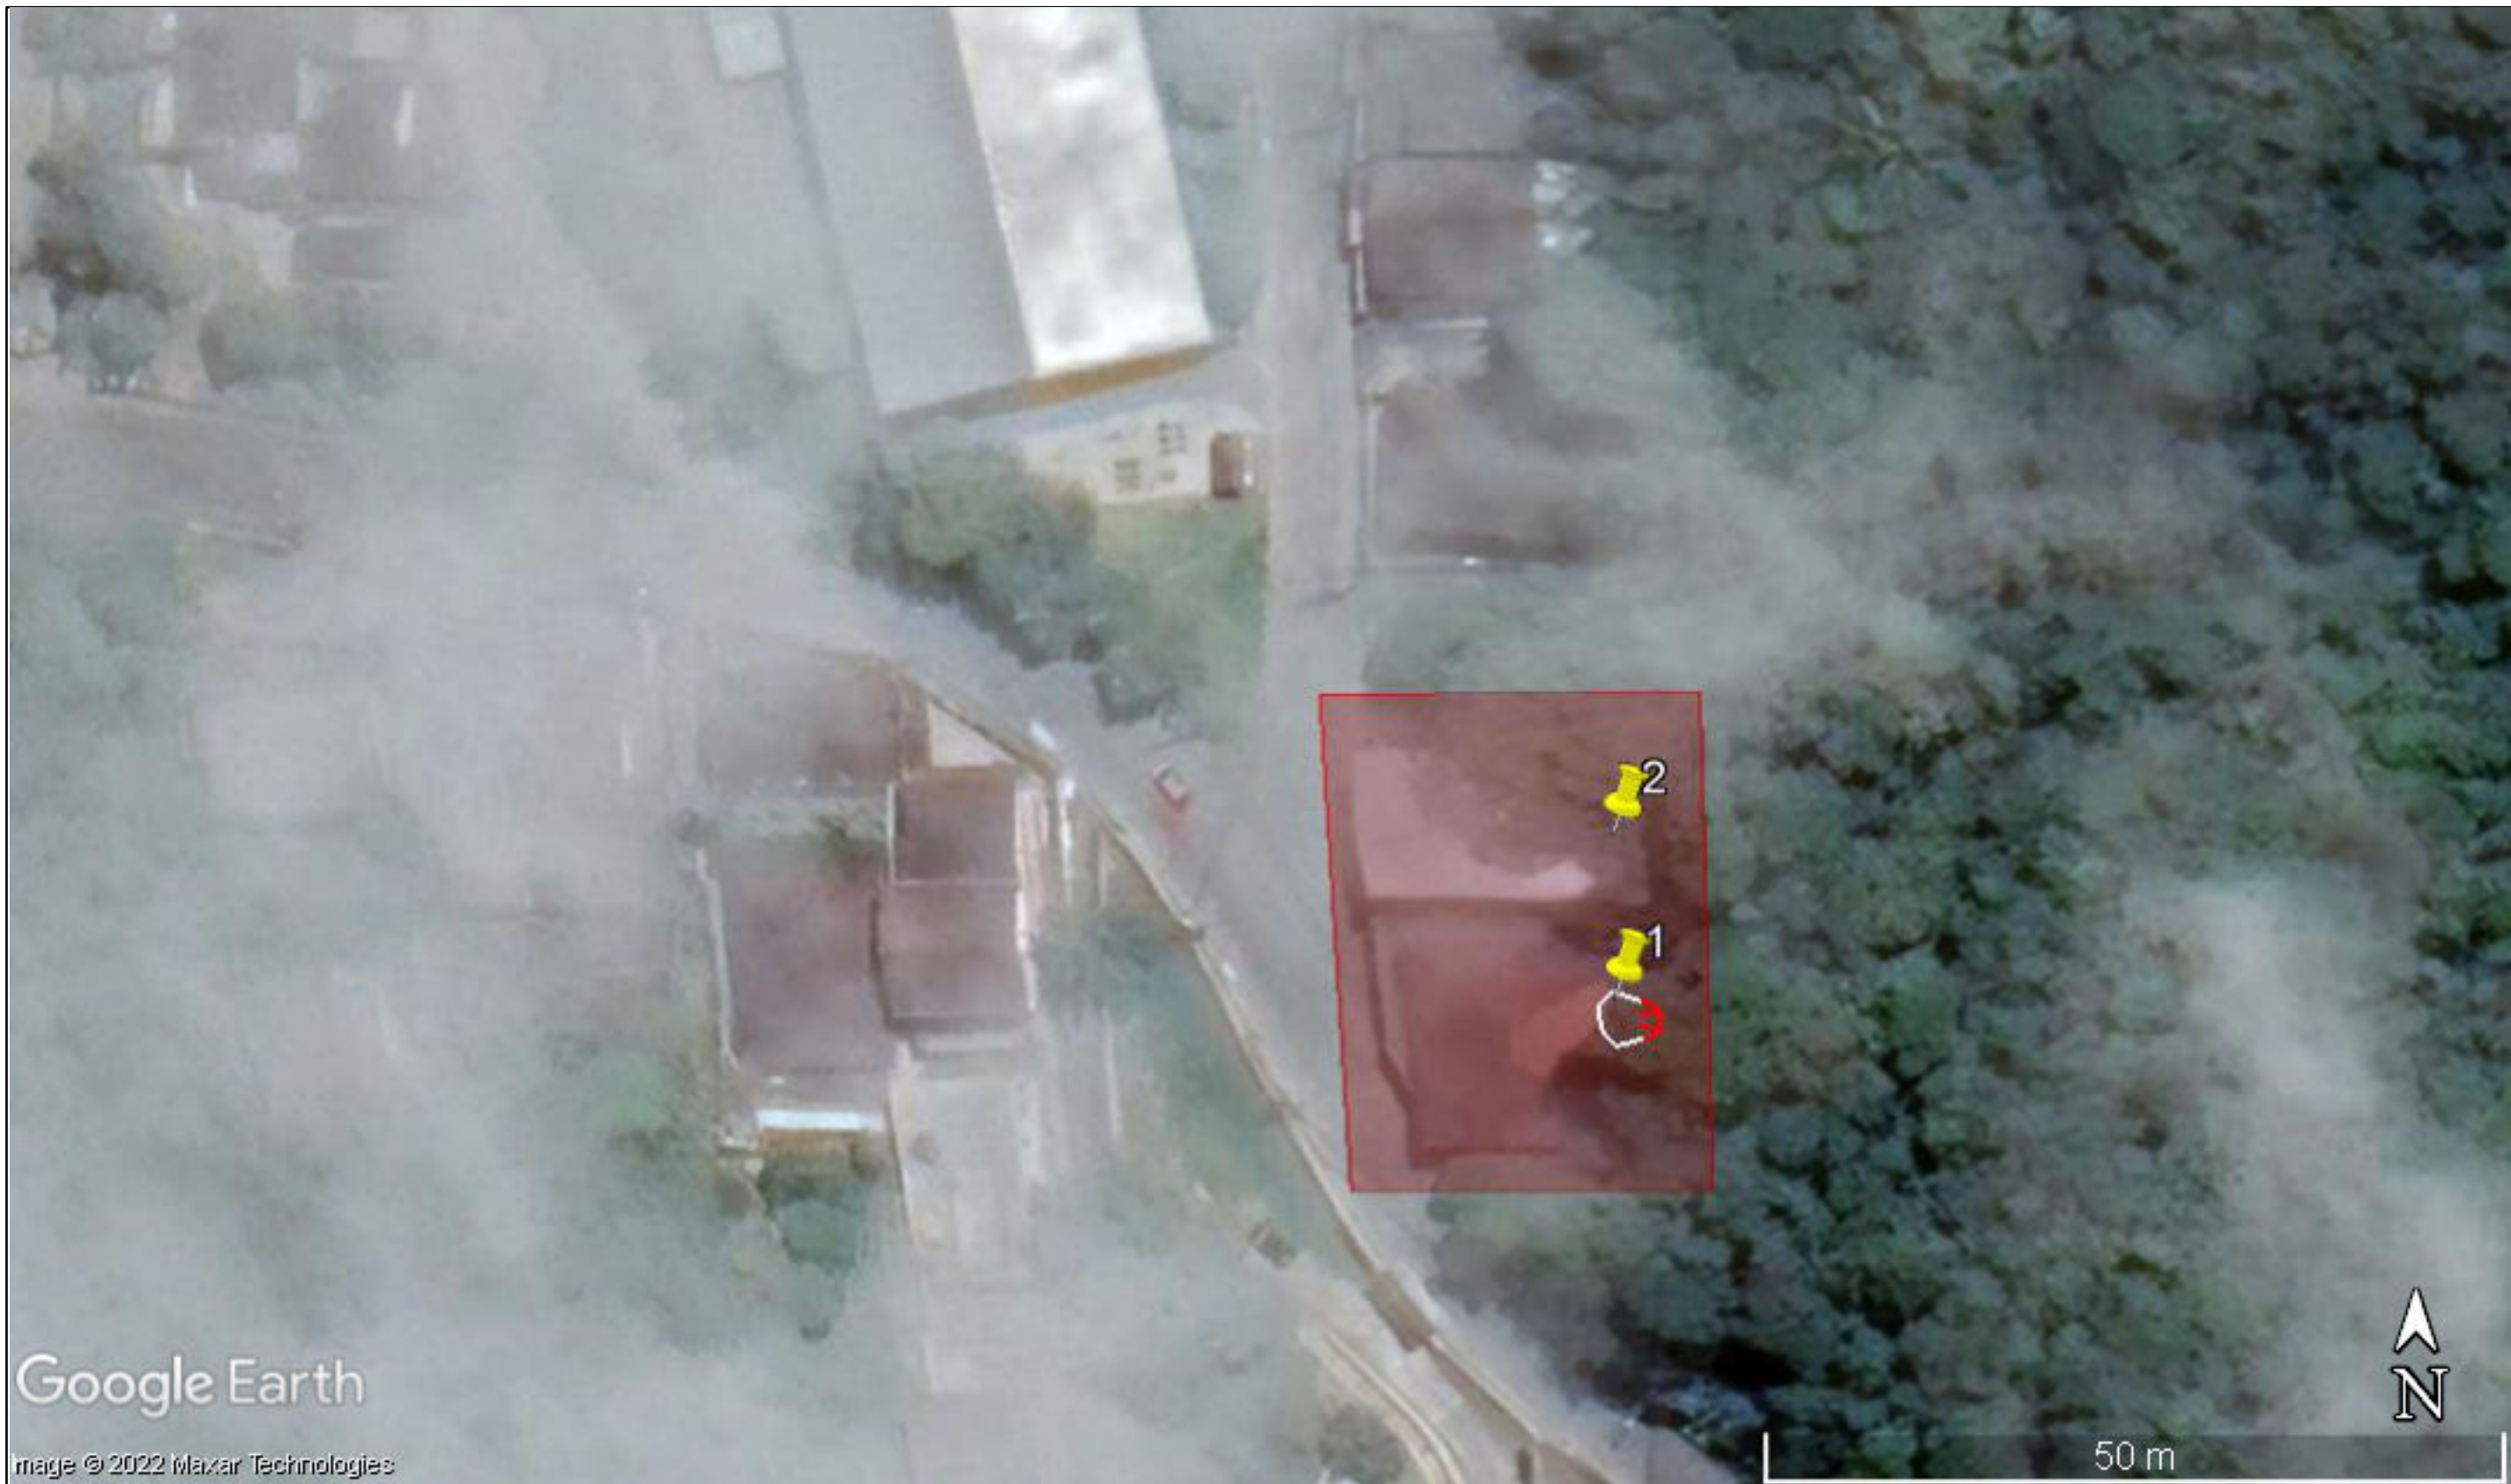
Cicatriz de deslizamento

Delimitação da área de risco remanescente

Alcance do deslizamento

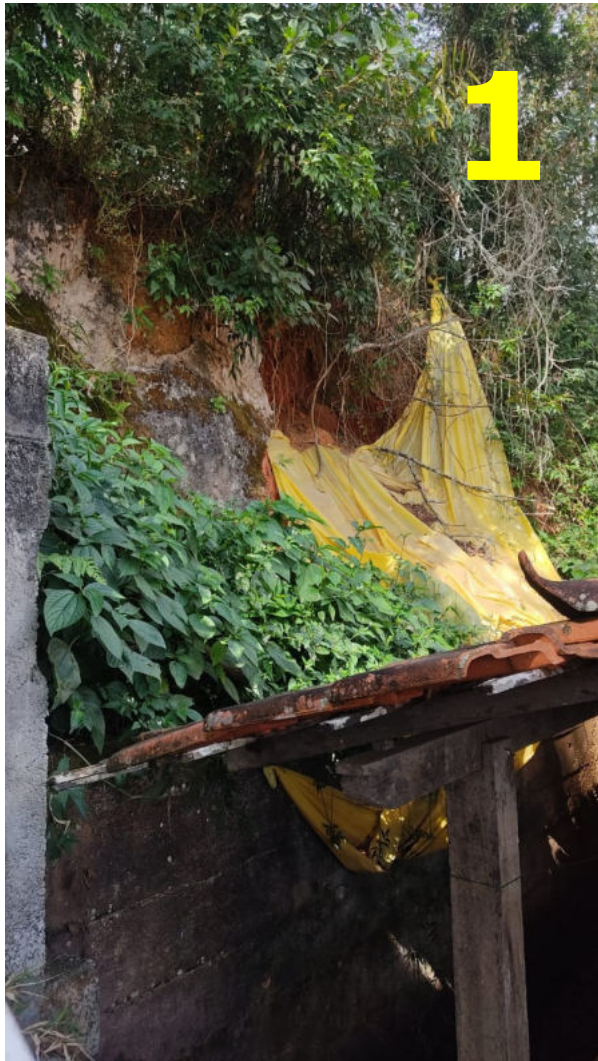
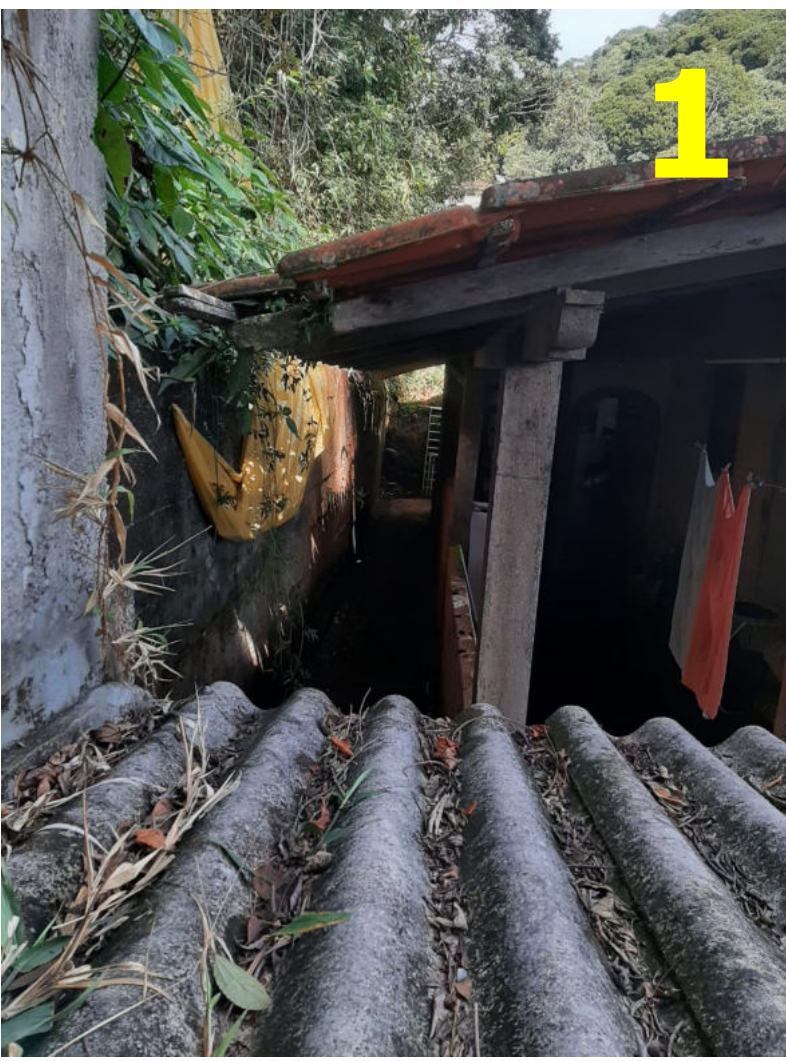
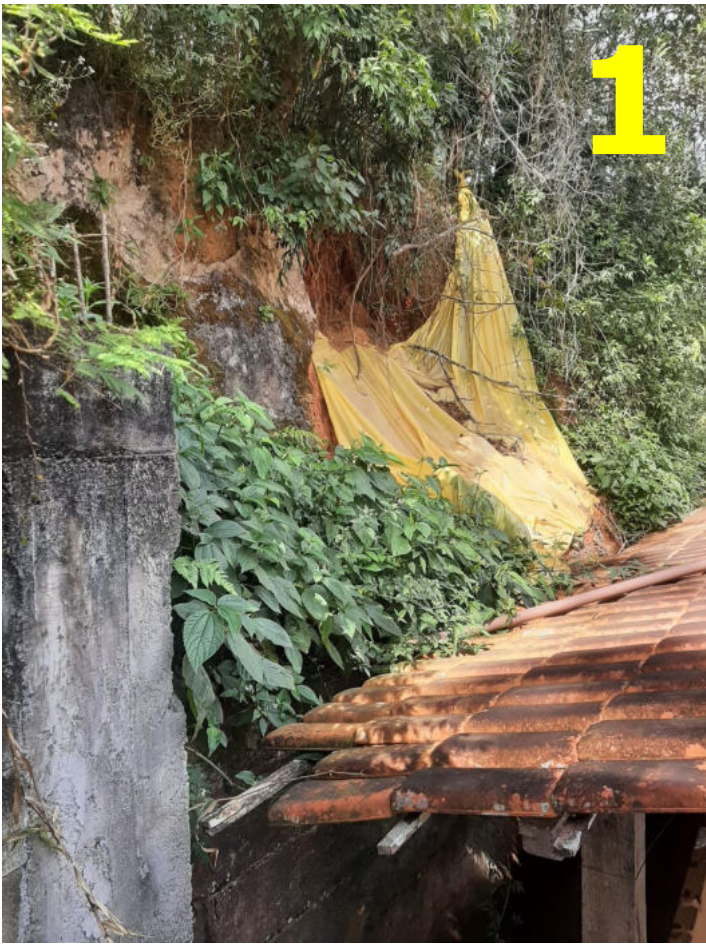
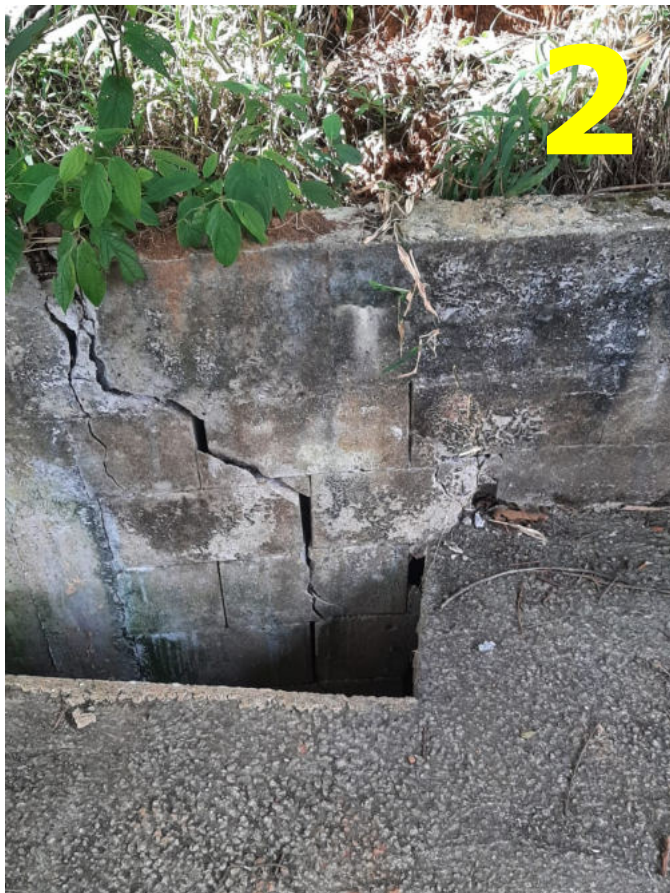
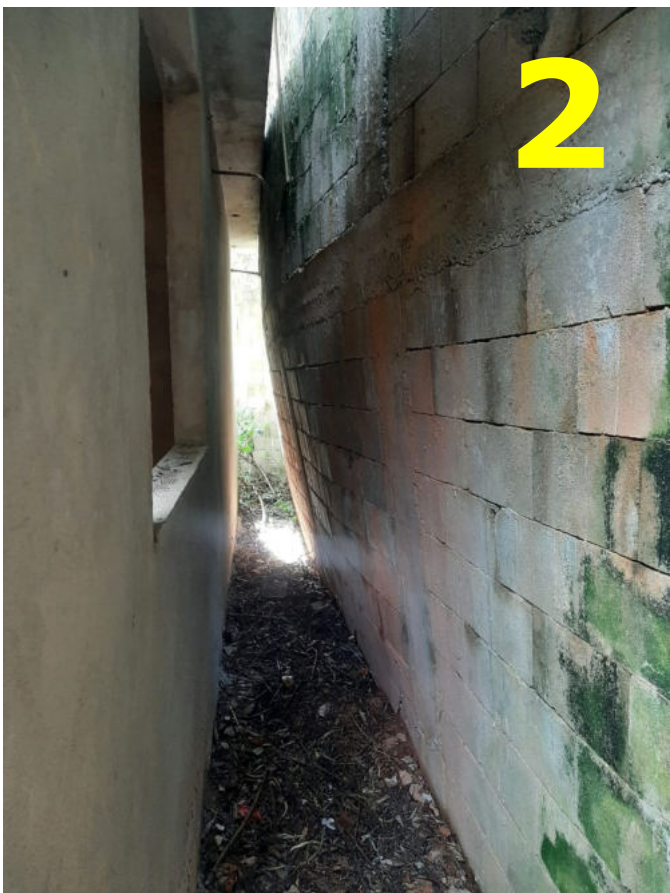
(1) Ocorrência de movimento de massa aos fundos da casa de número 1 da rua Teófilo José da Silva. O processo proporcionou uma cicatriz em negativo no talude atrás da casa, onde a camada superior do solo perdeu sua sustentação e as raízes encontram-se expostas, o que pode ocasionar o tombamento das árvores a montante. O material argiloso mobilizado atingiu somente o quintal da casa, a qual possui um muro que serviu como contenção e possui uma distância maior que 3 metros da casa para a encosta. (2) Na casa ao lado foi observado o embarrigamento do muro aos fundos da casa que está em construção, o qual apresenta rachaduras no topo e encontra-se em processo de tombamento, com risco de atingir a residência, e o que pode indicar um processo de movimentação da encosta.
