**ATENDIMENTOS EMERGENCIAIS EM PETRÓPOLIS**  
**JUNHO DE 2022**

**Deslizamento na rua Teófilo José da Silva nº 200 e lote 22 - Mosela.**

**Projeto e fotografia: Equipe NADE / DRM-RJ**

Data da elaboração: 08/06/22  
Data da vistoria: 07/06/22

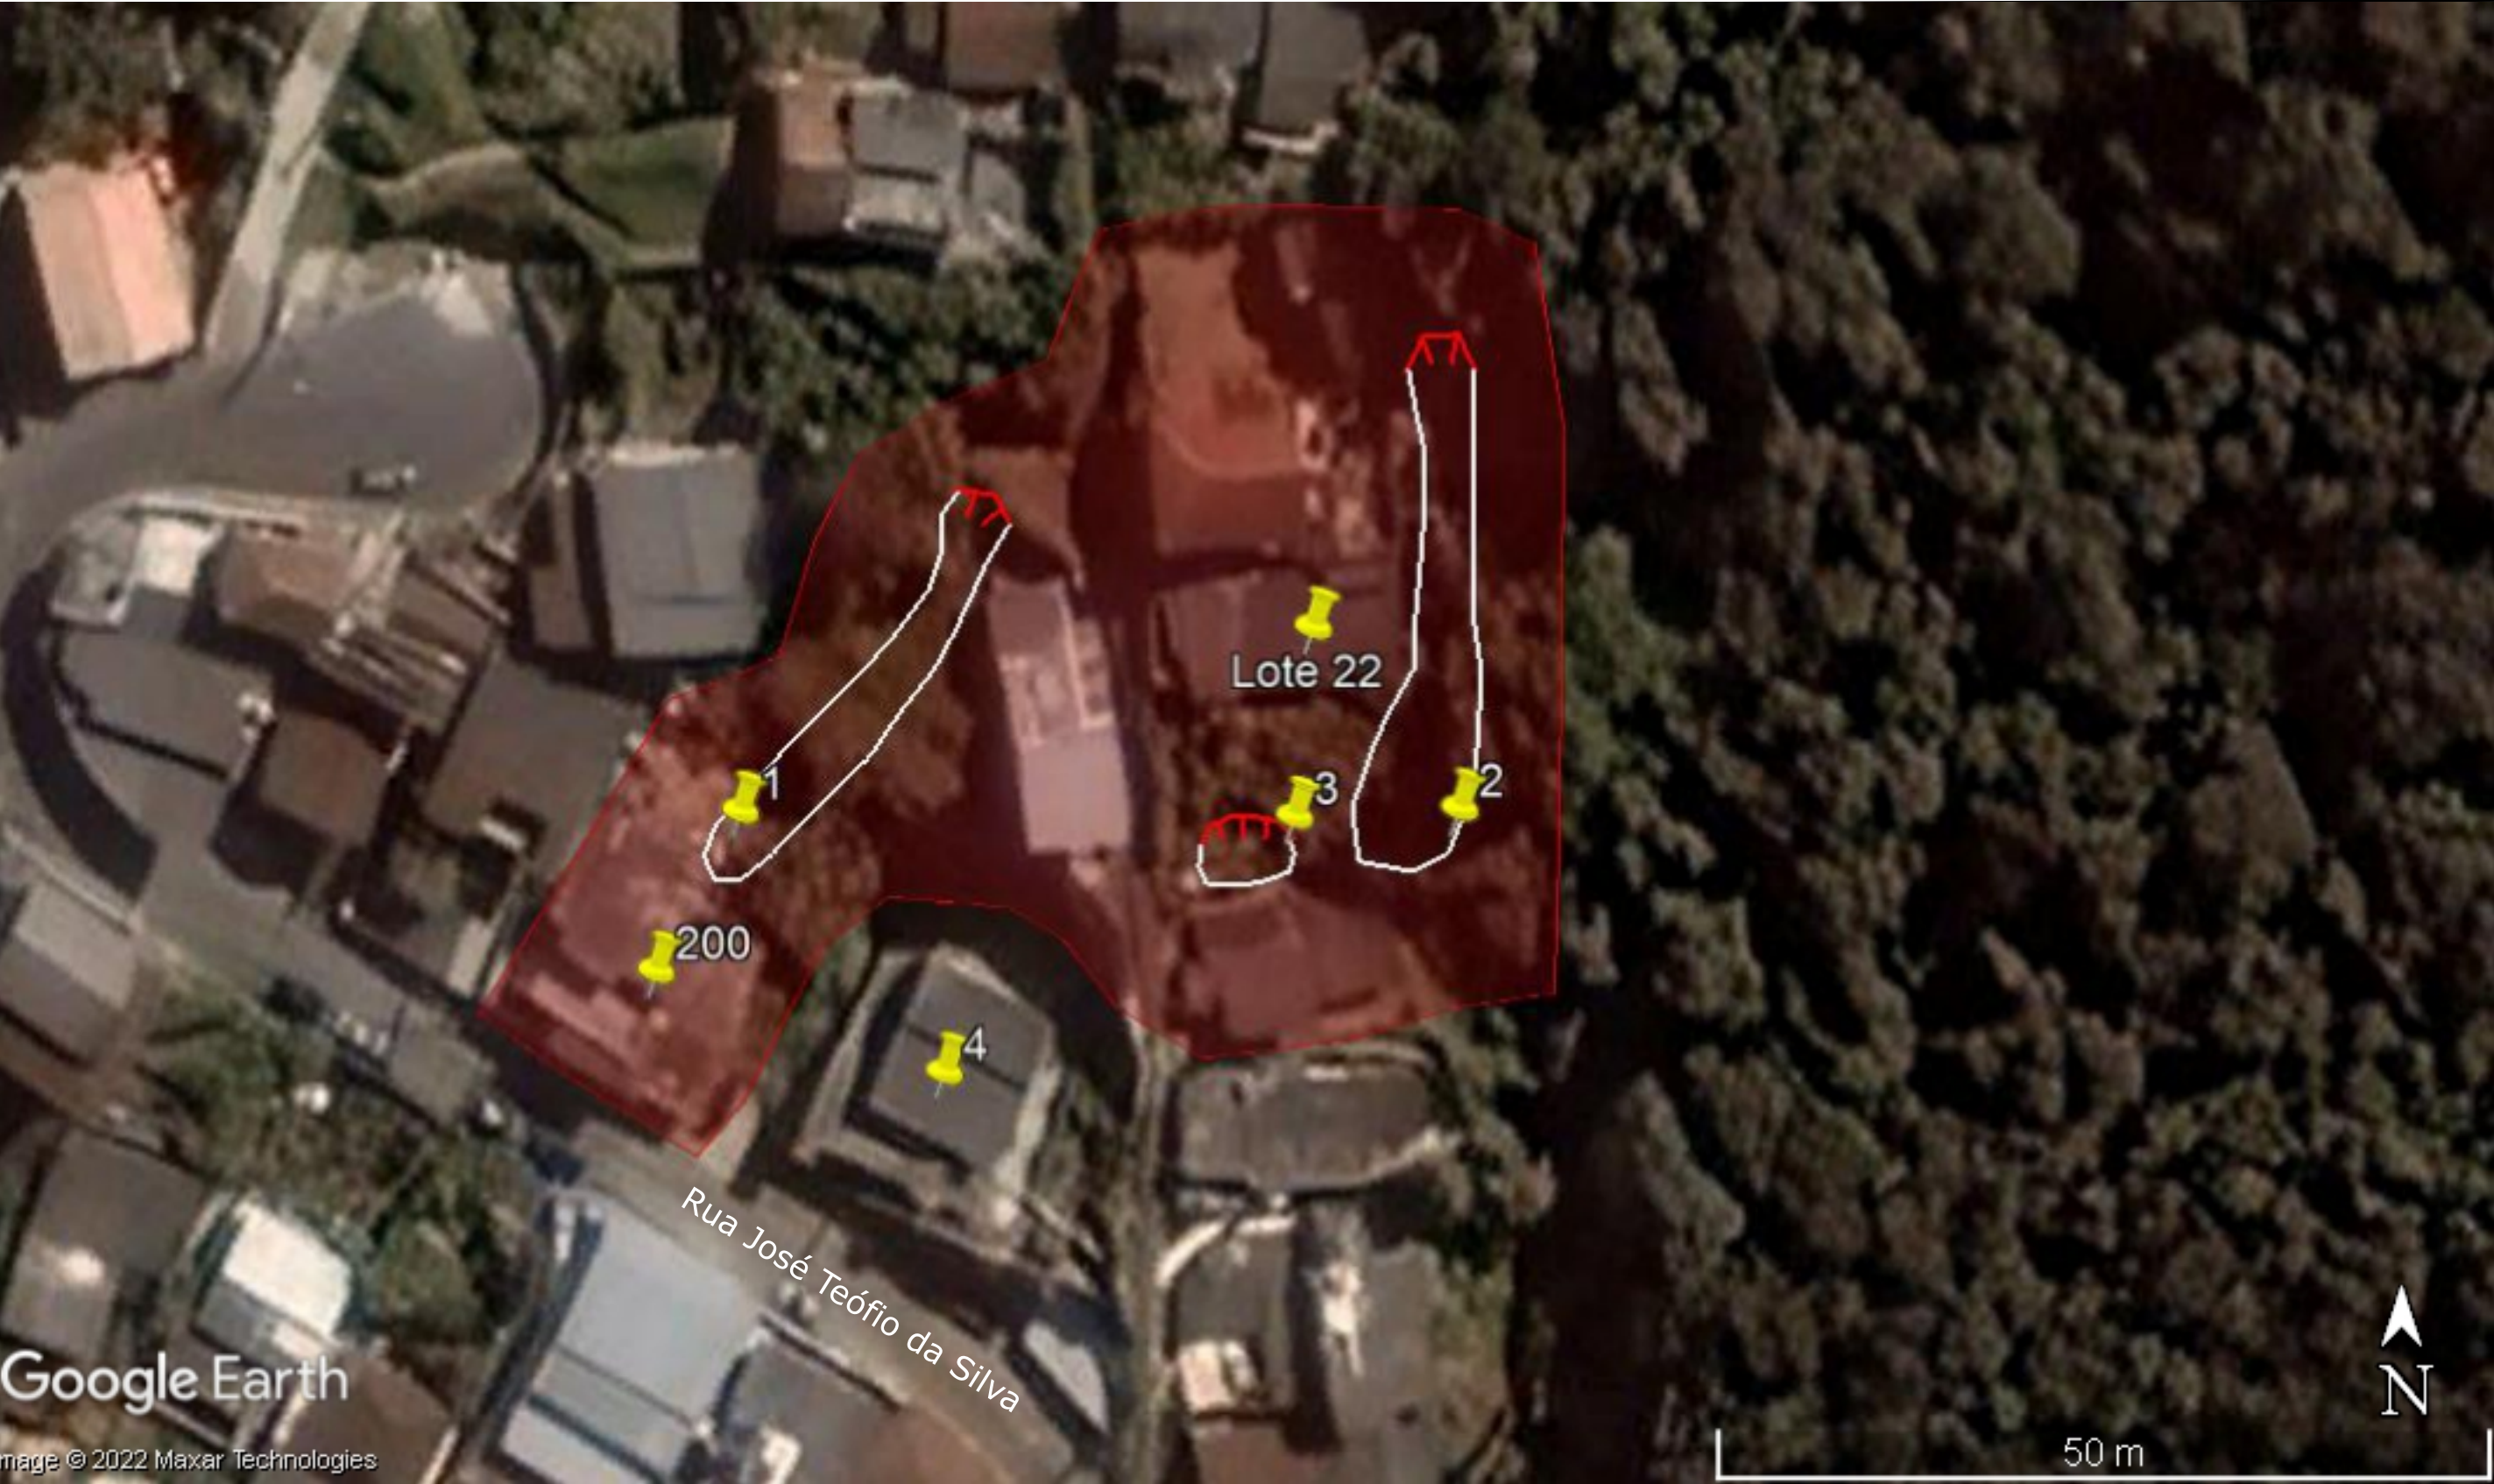
Visita técnica realizada no dia 07/06/22 na rua José Teófilo da Silva, nº 200 e lote 22, devido a escorregamentos ocorridos no dia 15/02/22. **Pt1)** Escorregamento planar raso de solo residual maduro no nº 200, atingindo e tombado um muro que serviu de contenção para não atingir a casa. Não há relatos de vítimas, apenas de perdas materiais. A cicatriz tem aproximadamente 3m de largura e 25m de comprimento. A vegetação é de pequeno a grande porte, com presença de bananeiras. A casa dista 4m do talude. Ocorre uma árvore de grande porte a montante da casa disatando 6m da mesma. Relatos de grande aporte hídrico no talude ocasionado pela falta de captação de água. **Pt2)** Escorregamento planar raso de solo residual maduro no lote 22. Não há registro de vítimas e danos à casa, apenas fluxo de lama dentro da residência a montante, vizinha ao lote 22. Além disso, o muro lateral, que esá próximo ao talude, está embarrigado. Cicatriz com aproximadamente 2m de largura e 10 metros de comprimento. A vegetação presente é de grande a médio porte, com presença de bananeiras. **Pt3)** A jusante do lote 22, foi observado um fluxo, possivelmente relacionado com o escorregamento a montante, próximo a casa sem nº. O fluxo foi de solo residual maduro. A casa foi contruída com materiais precários e dista 2m do talude de corte. Não há danos relacionados ao evento na residência. **Pt4)** Esta residência não foi englobada no polígono de risco por possuir uma obra de contenção em sua encosta, segundo relato de moradores a obra foi devido a movimentos de massa em anos anteriores.

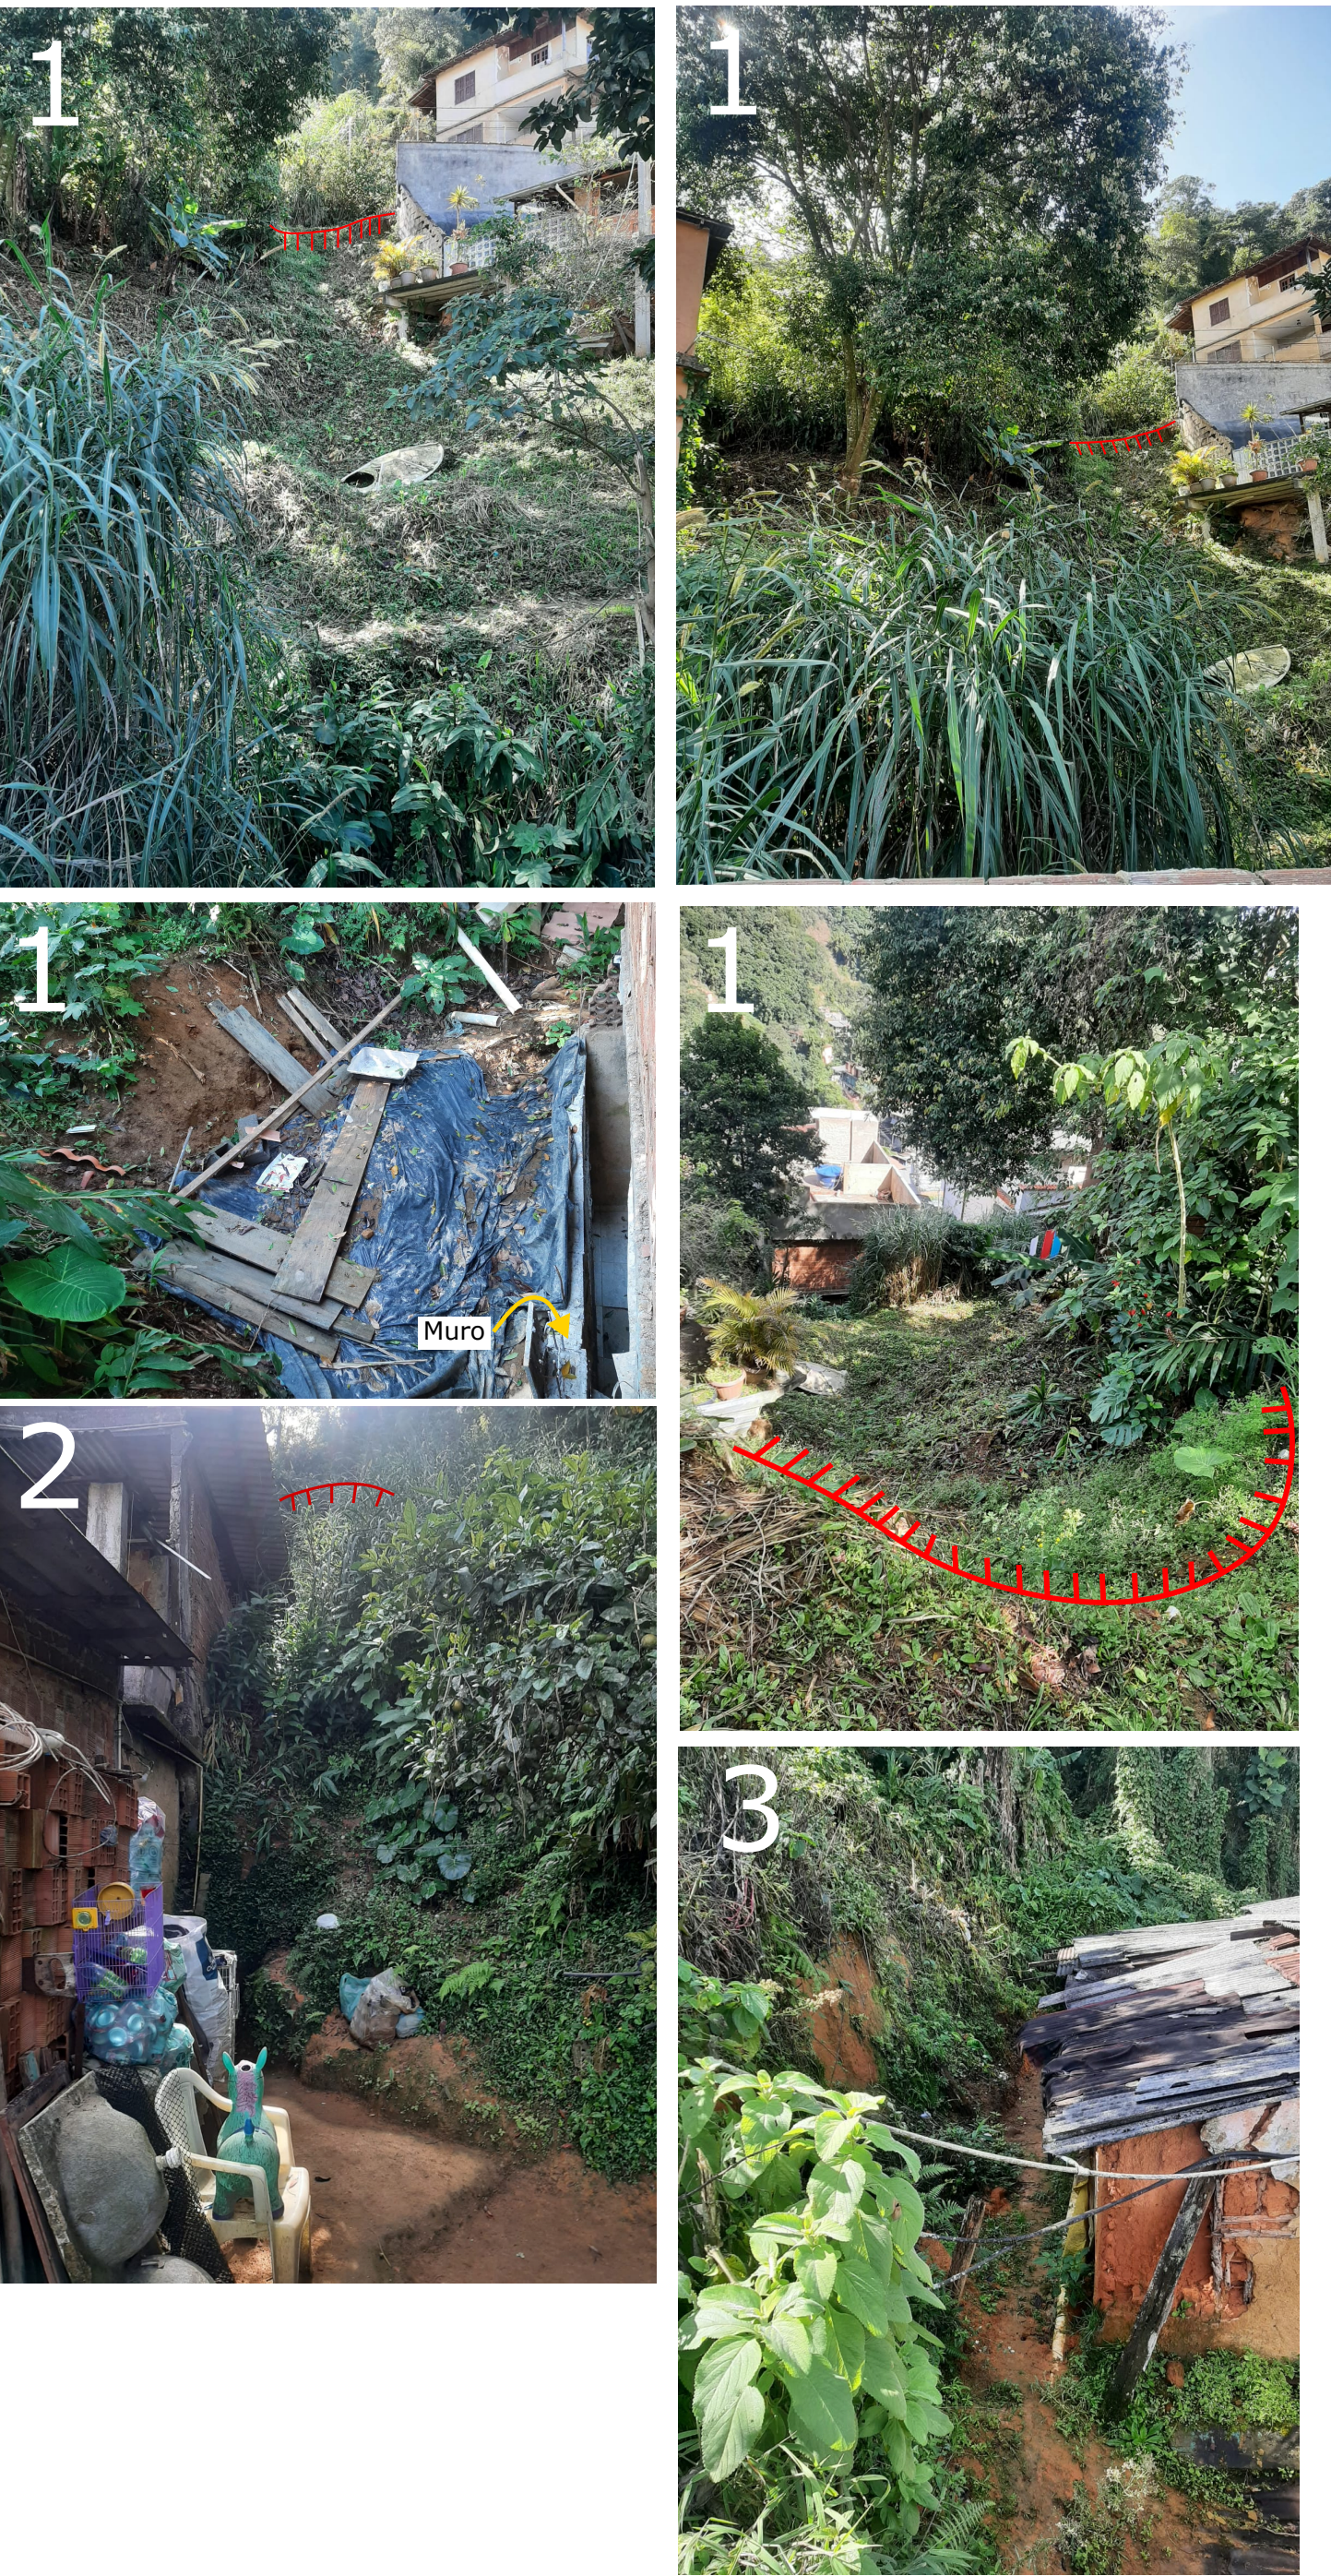
Cicatriz de deslizamento
-

Delimitação da área de risco remanescente
-

Alcance do deslizamento
