**PARECER TÉCNICO EMERGENCIAL EM SÃO GONÇALO - RJ**  
**FEVEREIRO DE 2023**

**RUA LUIZ FELIPE NAZARETH, 47 - ENGENHO PEQUENO**

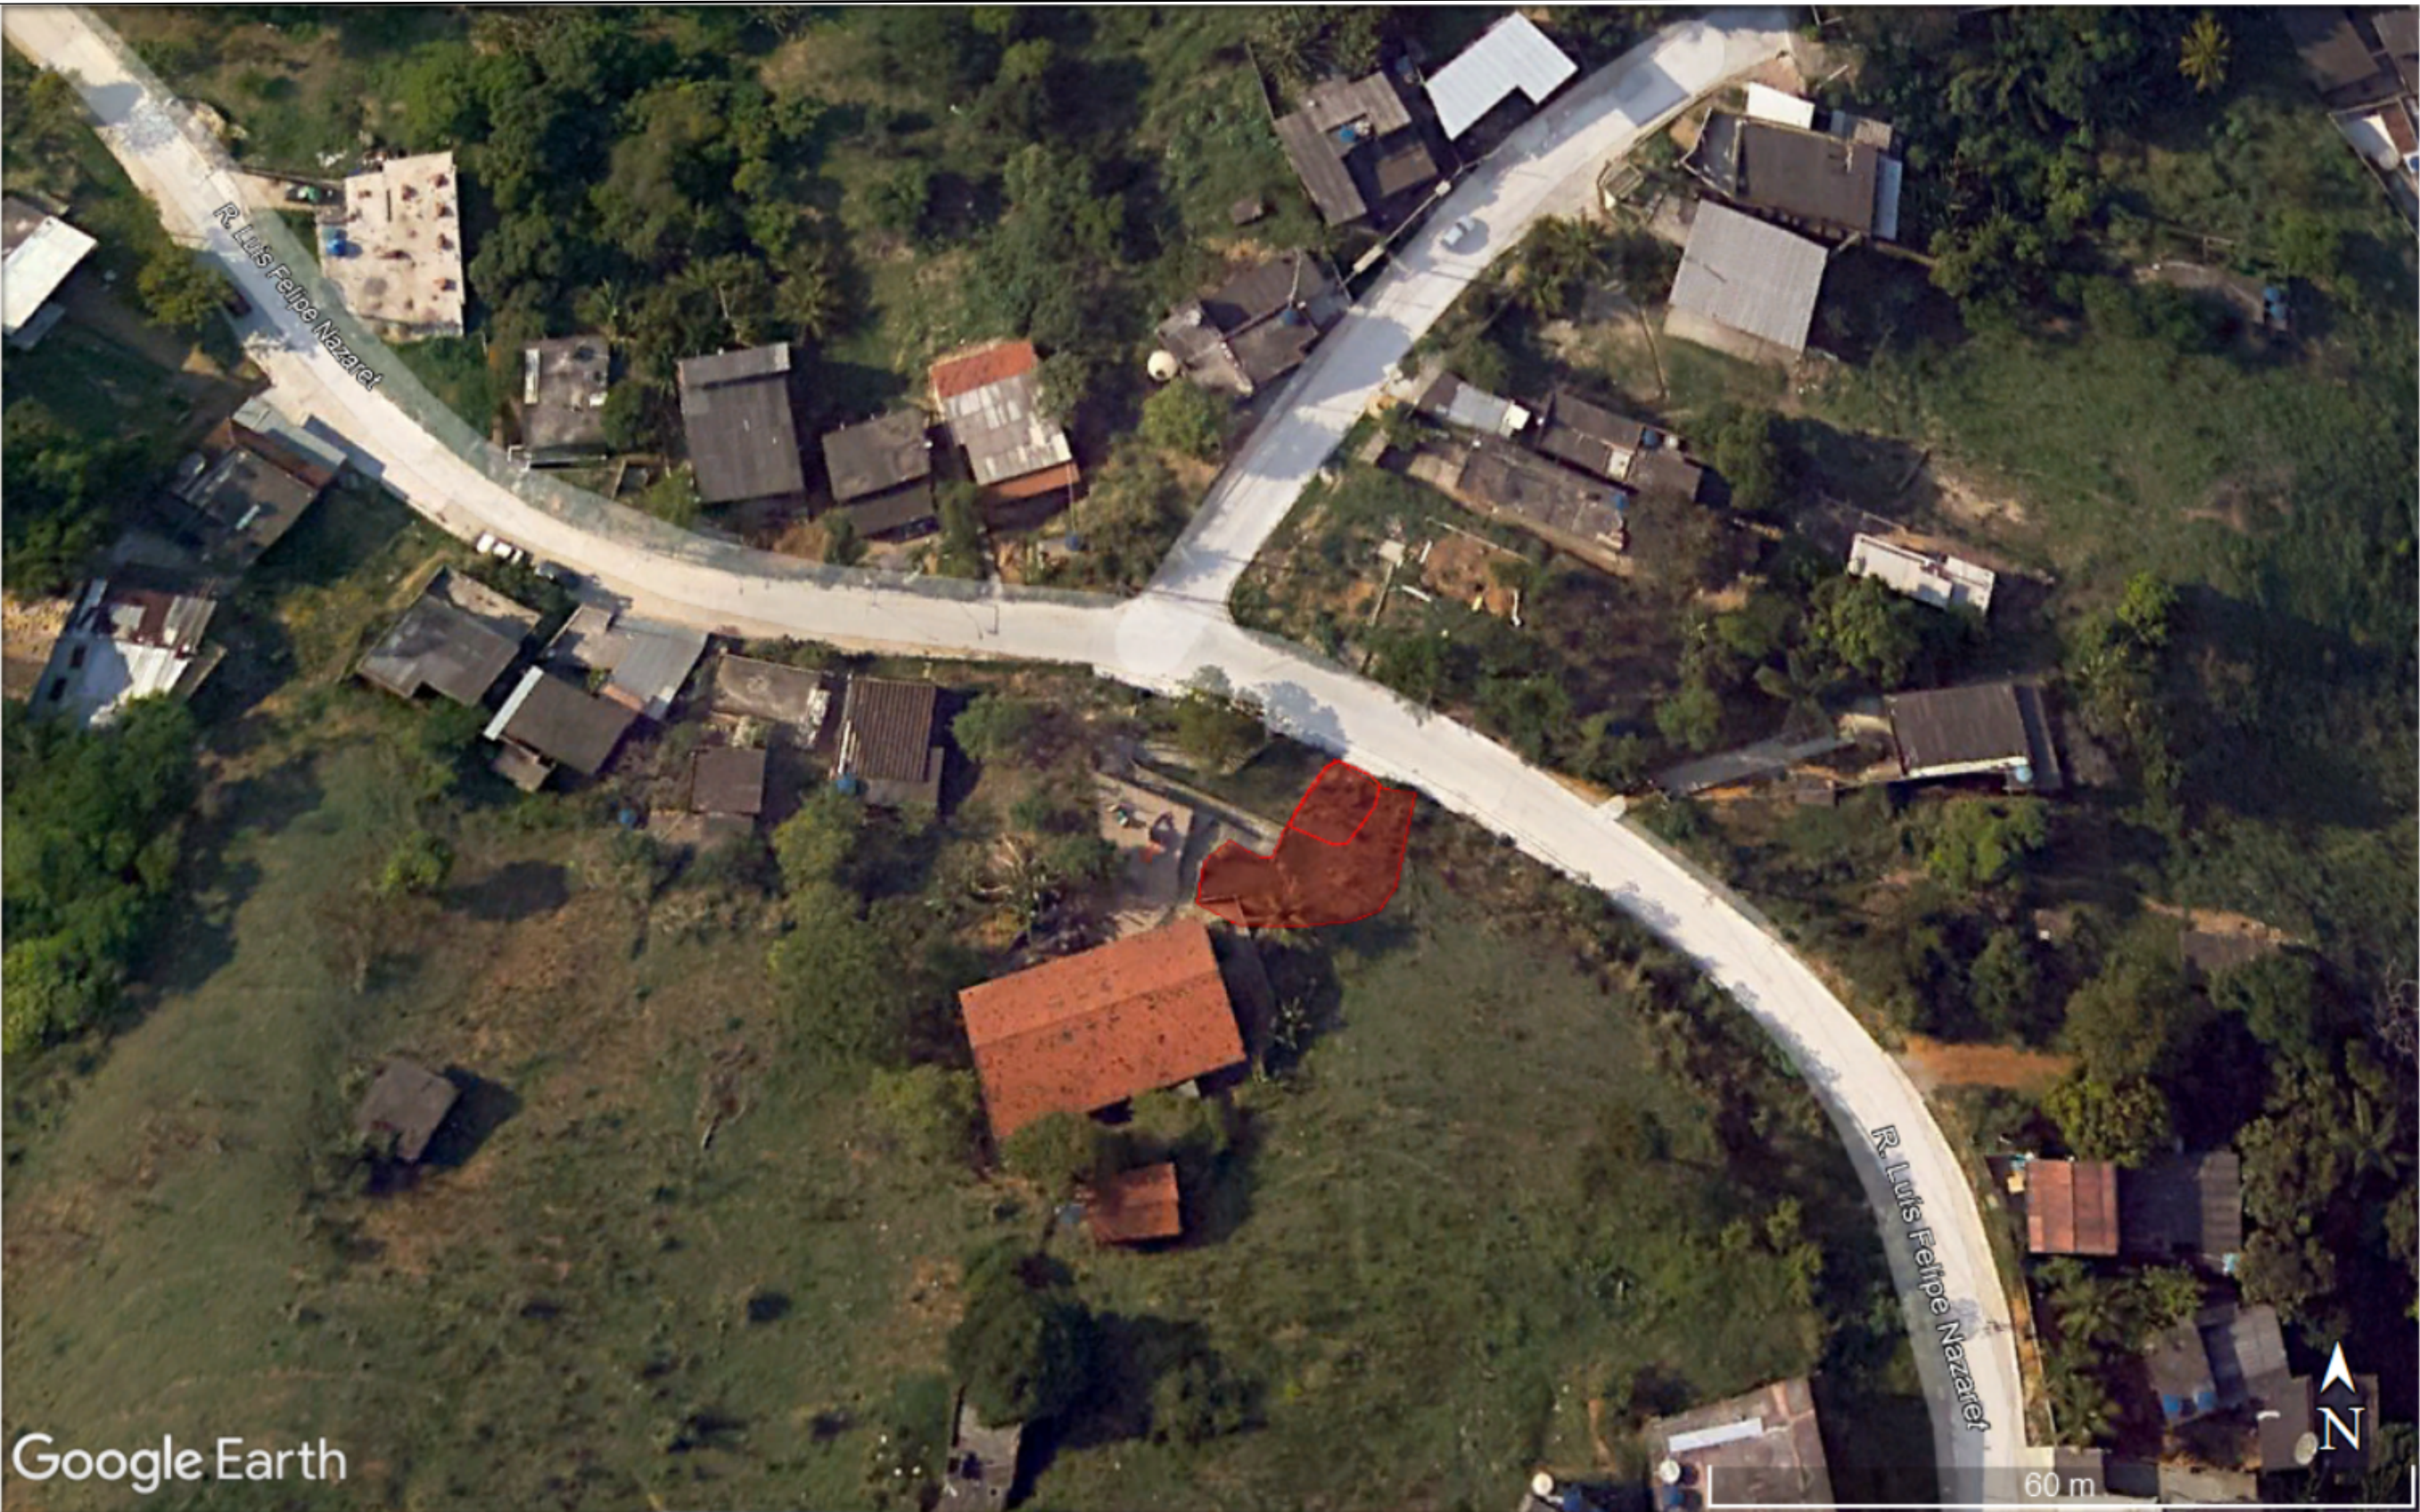
Delimitação do polígono de Risco Remanescente

Cicatriz Deslizamento

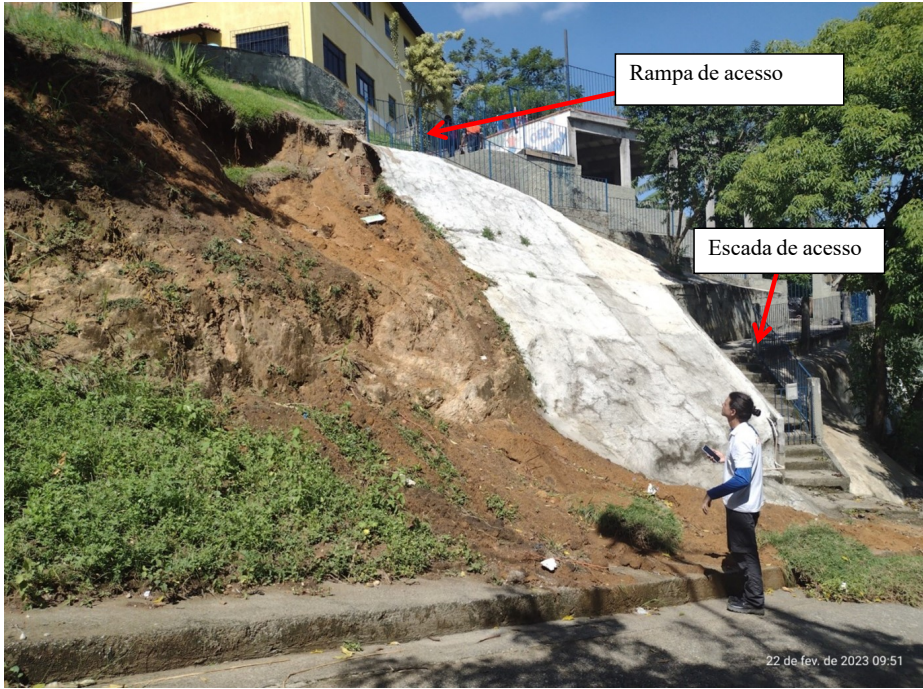
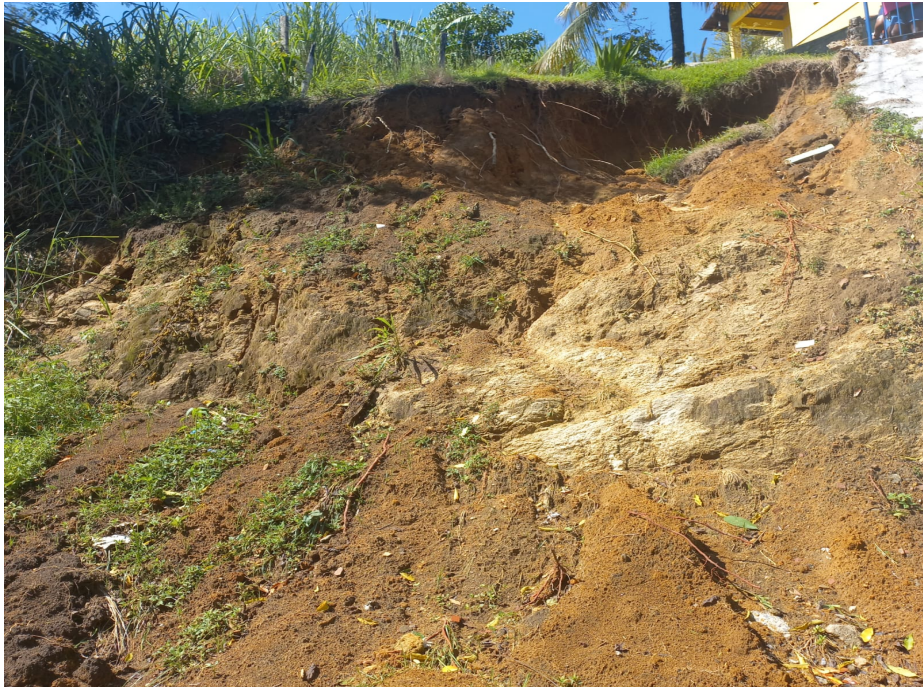
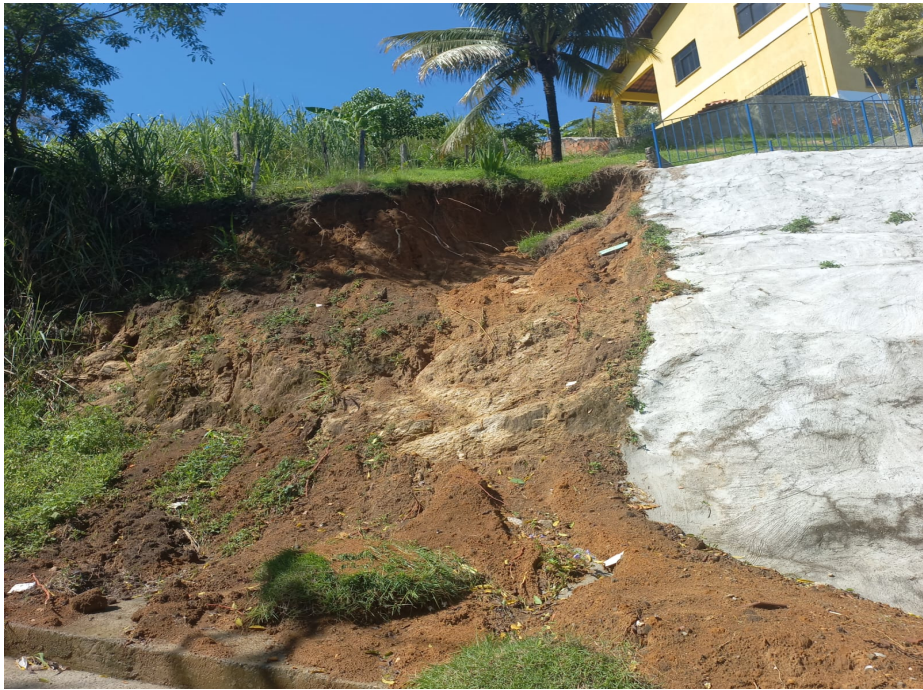
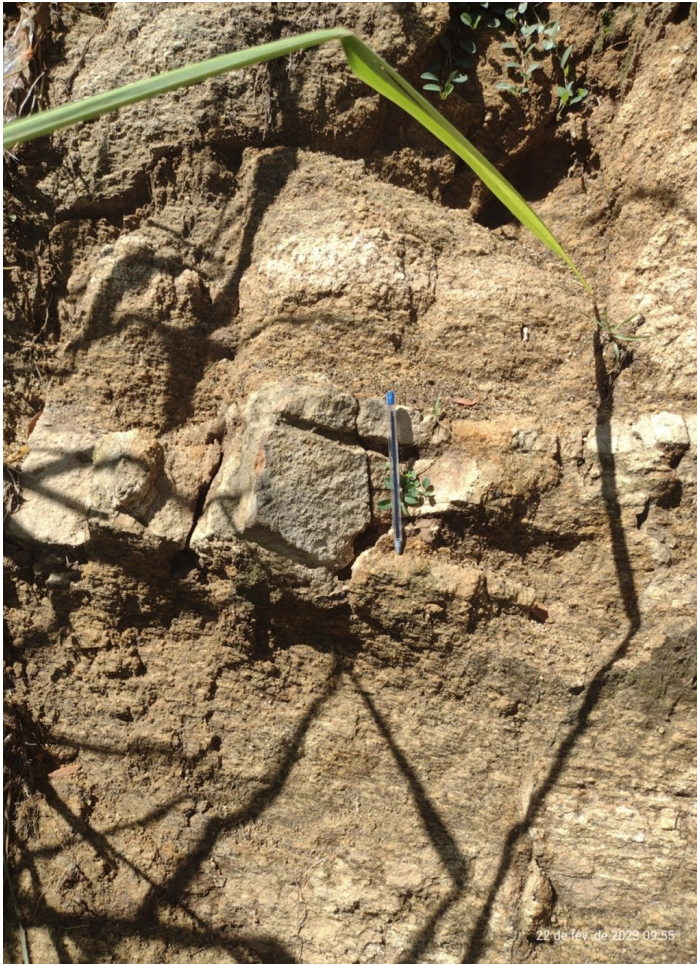
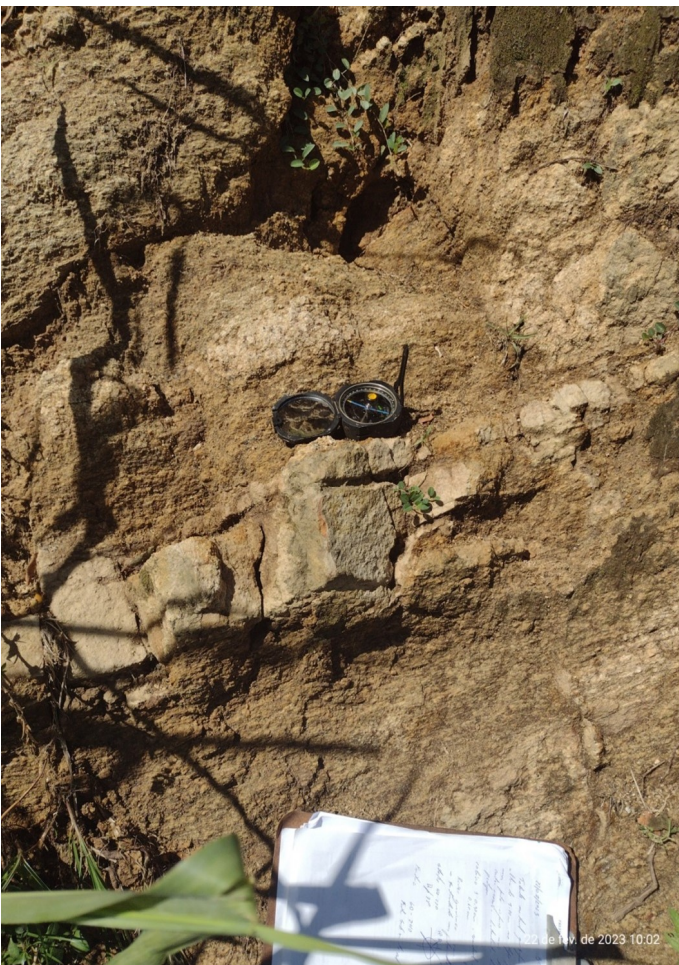
A vistoria foi realizada em função do movimento de massa envolvendo solo coluvionar, solo residual maduro ocorrido na Rual Luiz Felipe Nazareth, 47 onde se encontra a Creche conveniada Ação Social Engenho Pequeno. O talude encontrado é de 5-7m de altura e 6,0-7,0 m de largura, o escorregamento deixou exposta a rocha gnáissica com granulação média.

Veios de feldspáticos com mais de 10cm são concordantes à foliação, (strike/dip)40o /72oNW, fraturas também foram observadas 60o/80oSE

O perfil encontrado foi colúvio de 0,3-0,60m, solo residual maduro 1,20-1,50m e rocha gnáissica alterada 2,0m

O movimento de massa ocorreu em um trecho do talude que não foi feita a proteção com concreto, onde foi feita a impermeabilização, não ocorreu nenhum dano, cabe destacar que a escada lateral e a rampa superior de acesso atuam como meio drenante para o escoamento superficial.

O evento não teve consequências graves, apenas a rua ficou obstruída. Os responsáveis pela creche informaram que a impermeabilização não foi completada por falta de recursos financeiros.
