**ATENDIMENTOS EMERGENCIAIS EM PETRÓPOLIS**  
**JUNHO DE 2022**  
**Deslizamento na Rua João Xavier, 799 - Mosela**

Data da elaboração: 17/06/22  
Data da vistoria: 08/06/22

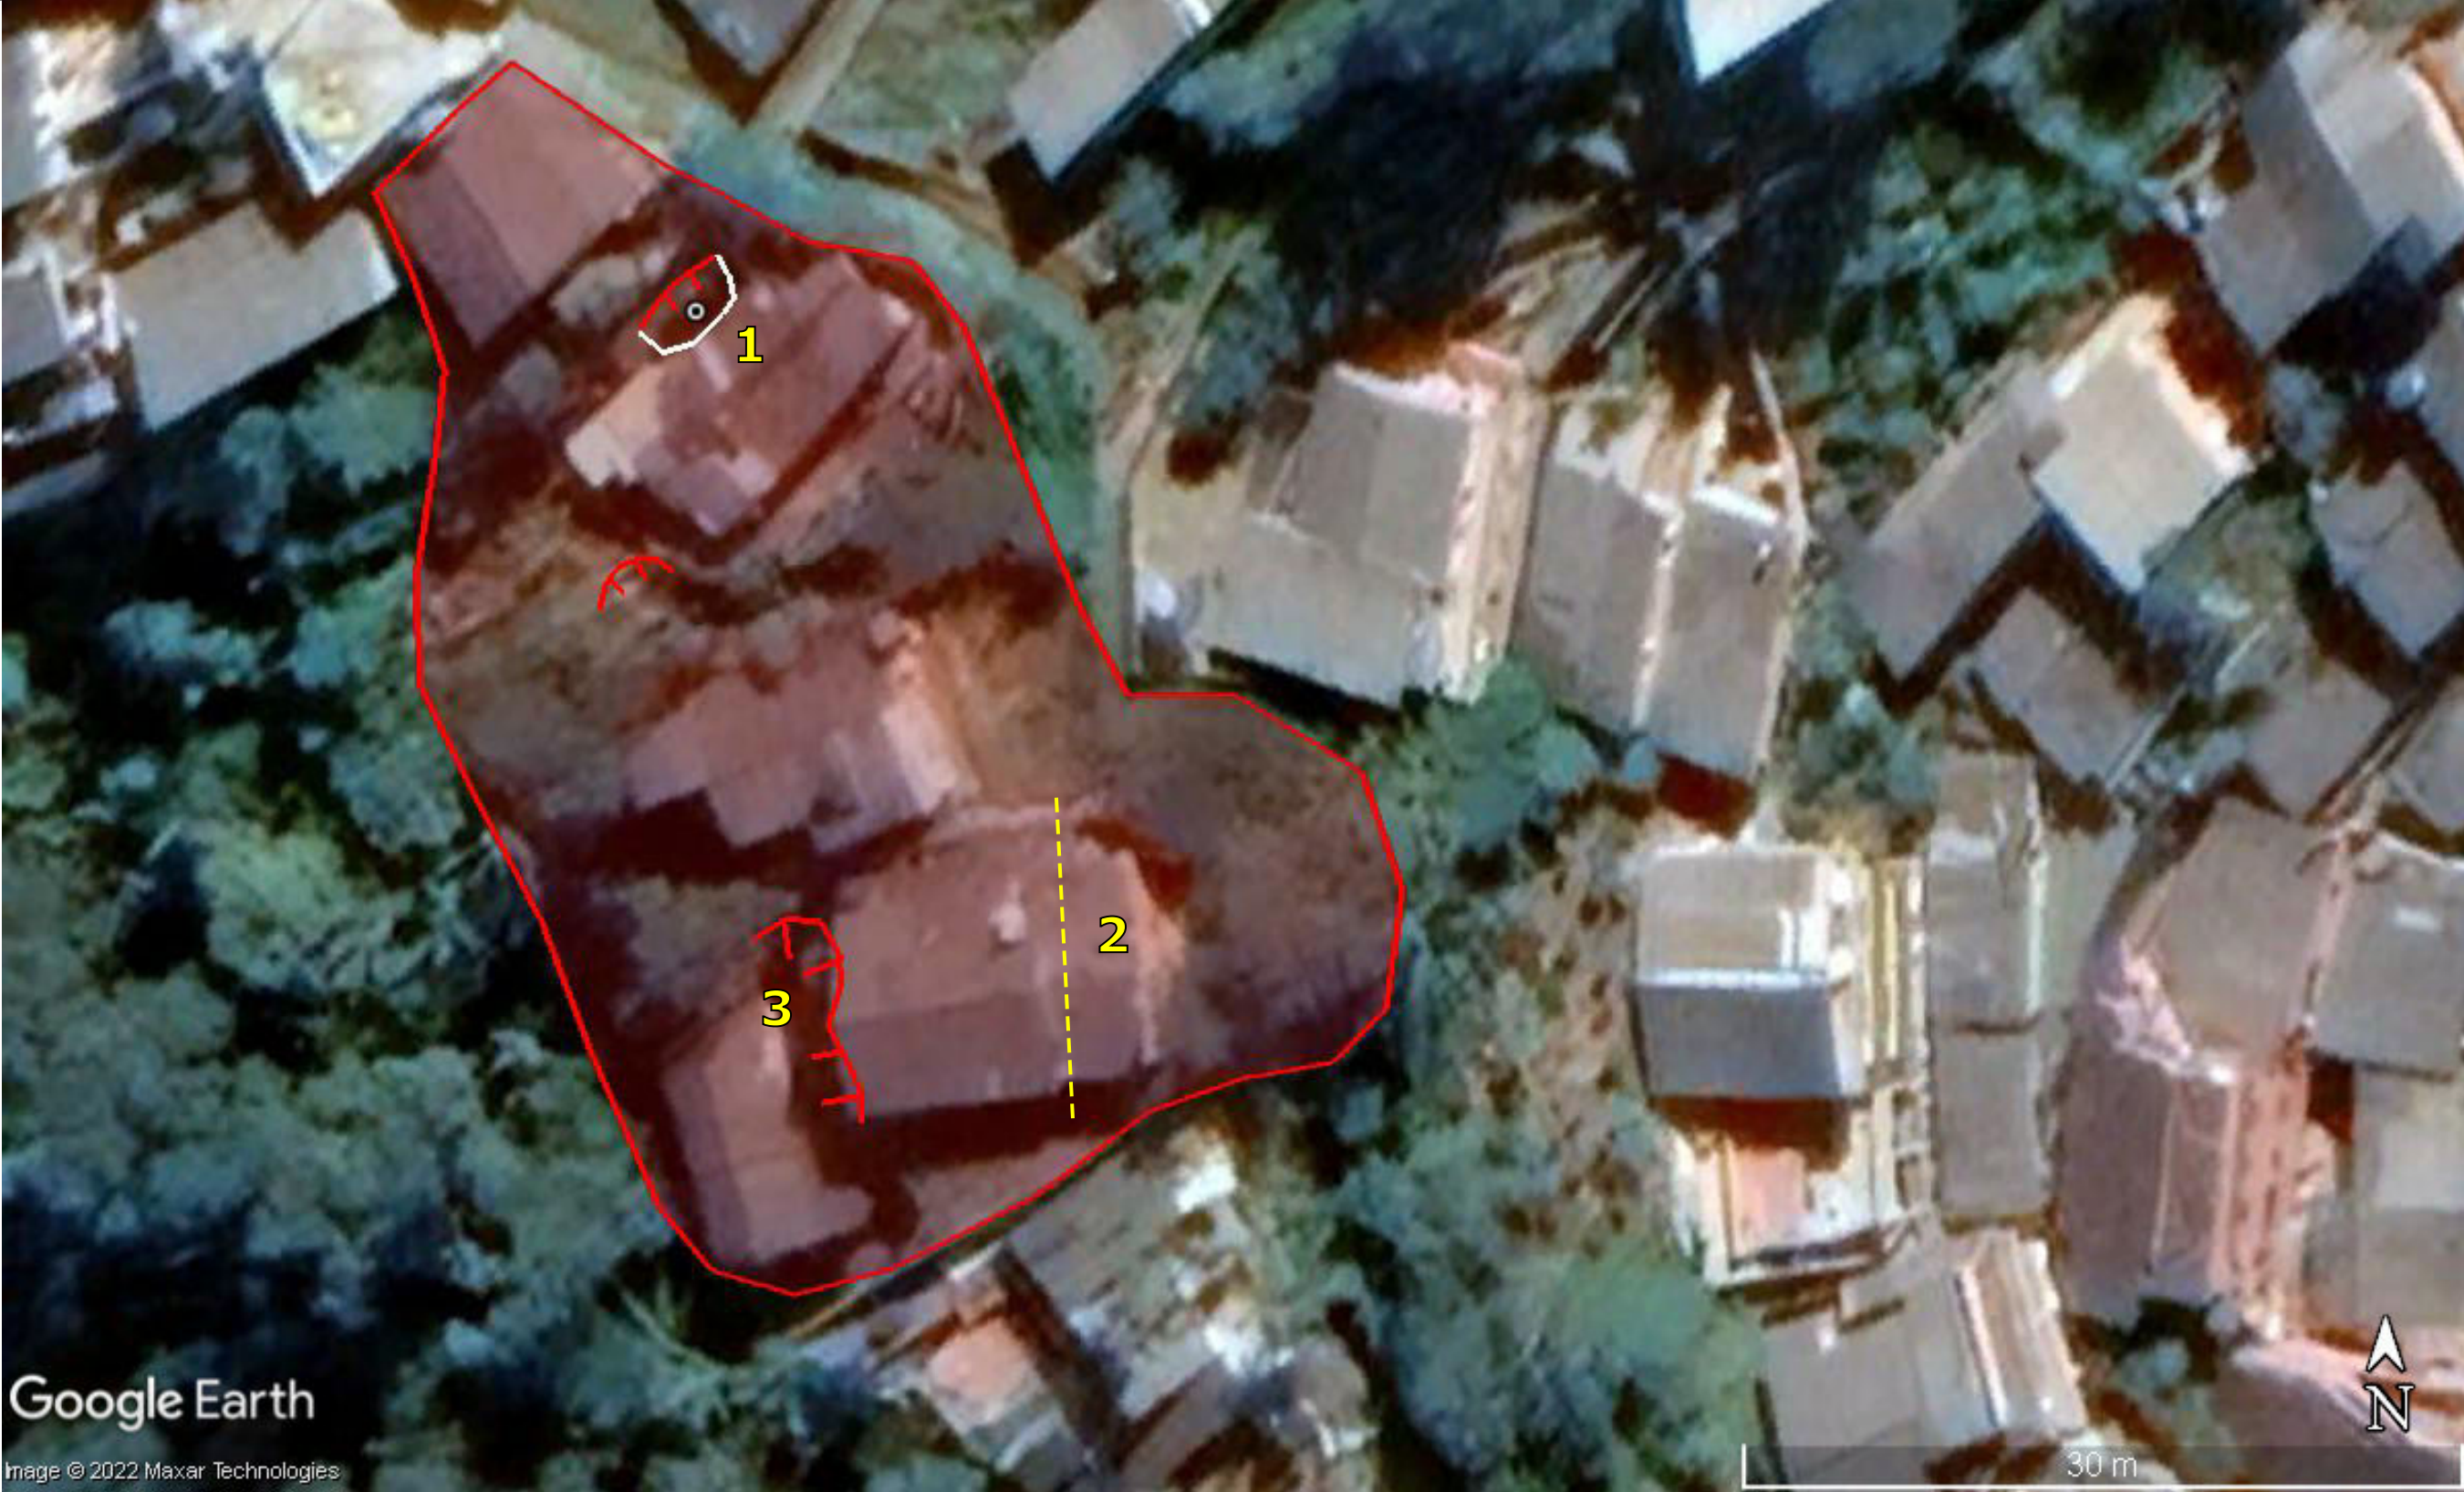
Vistoria realizada na rua João Xavier, nº 799 devido à ocorrência de deslizamento no dia 15/02/22 com evolução no dia 20/03/22, sem vítimas. Na área demarcada foram observadas três importantes feições:

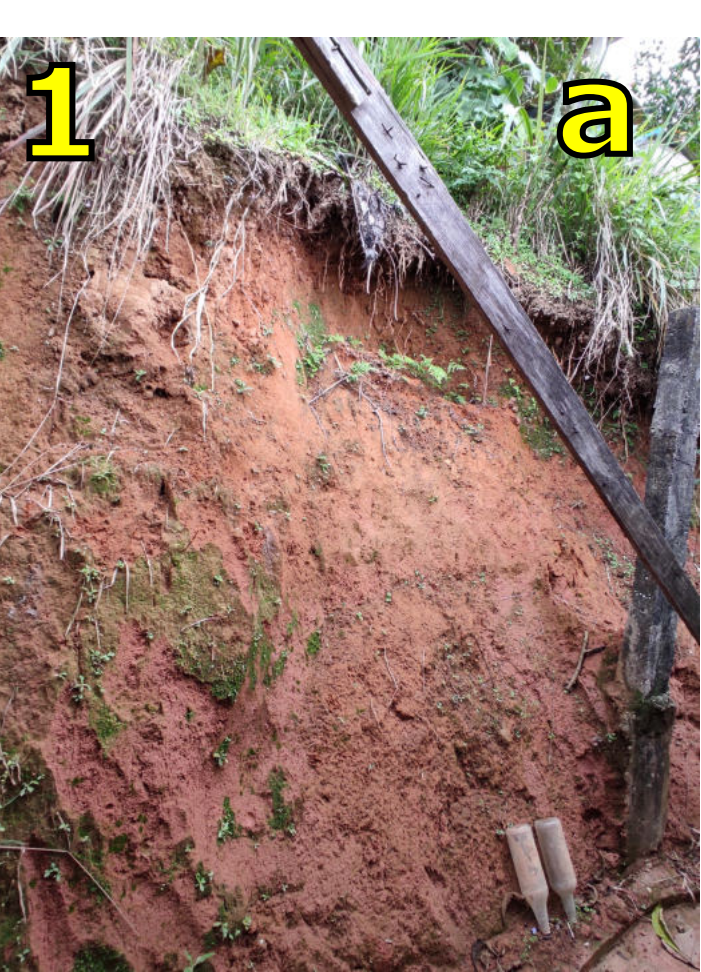
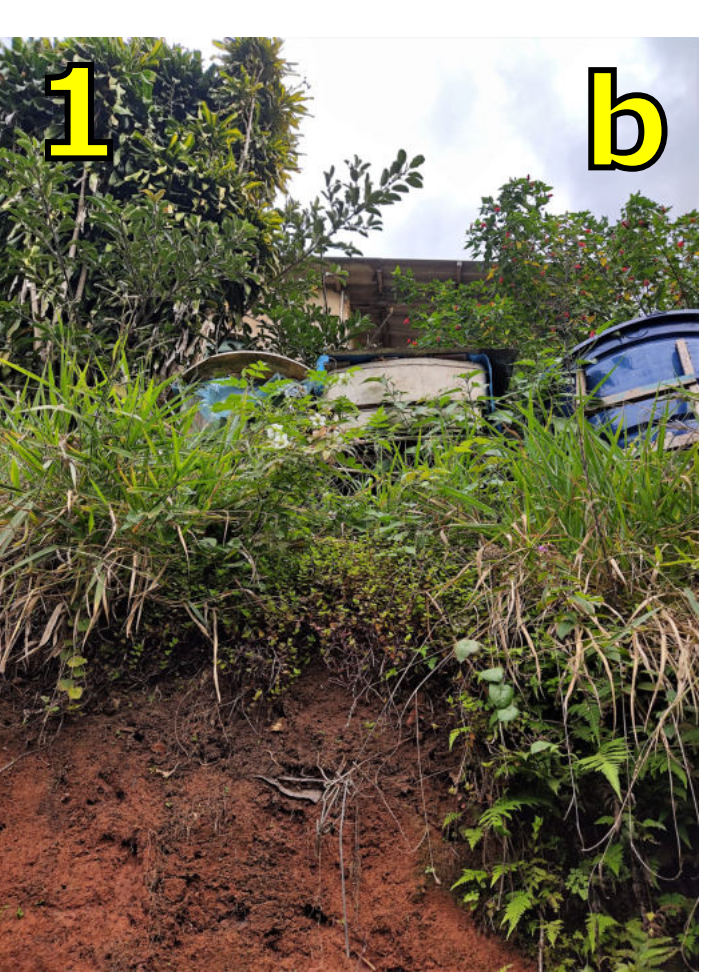
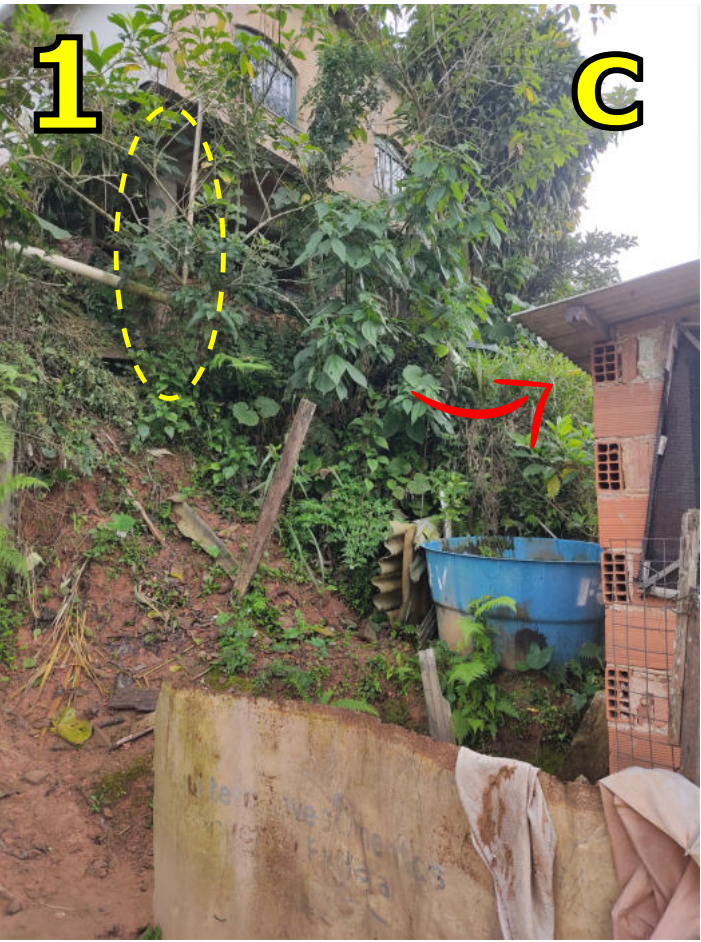
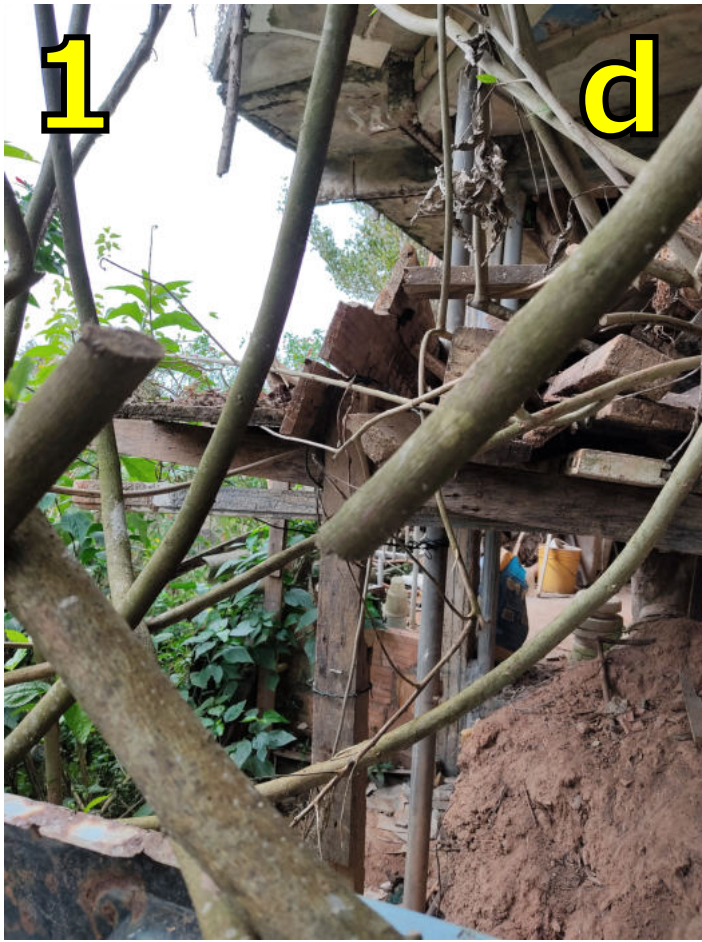
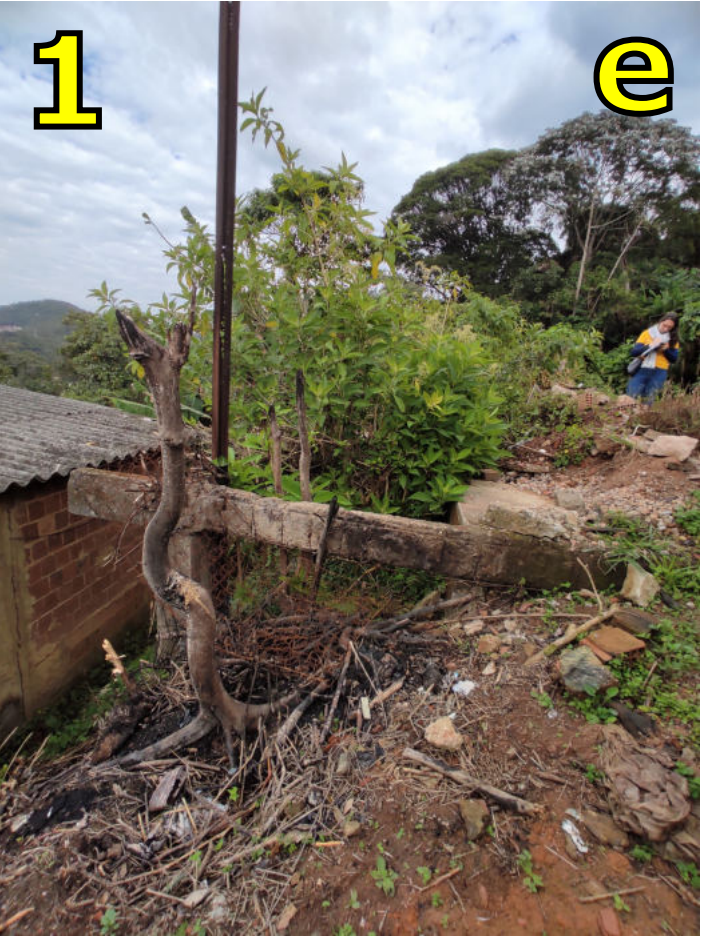
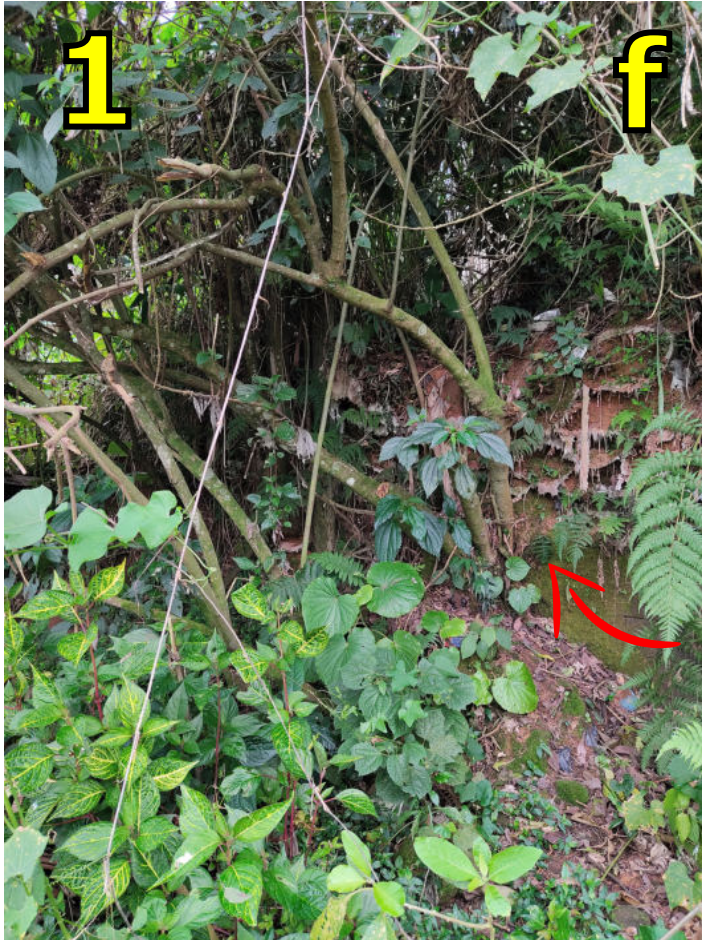
(1) Deslizamento planar de solo em talude de corte ampliado por processos erosivos a montante da residência do Sr. Luiz Heleno. A cicatriz apresenta cerca de 4,5 m de largura por 2 m de altura, 70° de declividade, baixo alcance e crista negativa (a). A distância do talude para a casa é de 1 metro e, segundo relato do morador, o material mobilizado foi contido pela parede externa do fundo da casa, ocasionando um depósito de aproximadamente 0,5 m de espessura de solo. O material deslocado foi removido pelo morador. O mesmo informou que, em épocas de chuvas intensas, o escoamento superficial da água corre sobre a face do talude. No topo deste talude, há fatores que agravam o risco de mais deslizamentos, como: presença de três caixas d'água, vegetação de pequeno e médio porte (b) e residências construída próxima à cicatriz com sistema de calha que drena água na direção do talude (c). Esses elementos podem exercer peso no talude e saturar ainda mais o solo, gerando instabilidade.

No entorno da residência do Sr. Luiz há diversos deslizamentos menores, trincas no solo e bananeiras a jusante. Segundo o morador, a casa apresentava rachadura horizontal que dividia a casa da varanda. Após as chuvas, o mesmo realizou o preenchimento da rachadura com cimento. A residência visitada possui alicerces sensíveis (d) tendo em vista as condições geológicas-geotécnicas local, tornando-se mais um fator de risco frente a novos deslizamentos.

A região tem histórico de deslizamento, sendo possível identificar cicatrizes pretéritas durante a visita. De acordo com o morador, as casas, tanto a montante quanto a jusante da sua residência, foram interditadas alguns anos atrás devido ao terreno ser constituído de aterro. O mesmo ressaltou que há 10 anos passados ocorreu um episódio de movimento de massa, a montante da sua residência, que expôs parte do alicerce que se encontrava soterrado (c) e provocou a queda de um muro de alvenaria, sendo construída uma contenção de saco de areia (f) em parte do local afetado.
